Manizales, 8 de Mayo de 2025

ASUNTO: Respuesta a solicitud Rad 2025-El-00007076. vereda Corozal. Villamaria. Caldas

Deslizamiento en el sector el Yarumo – Corozal

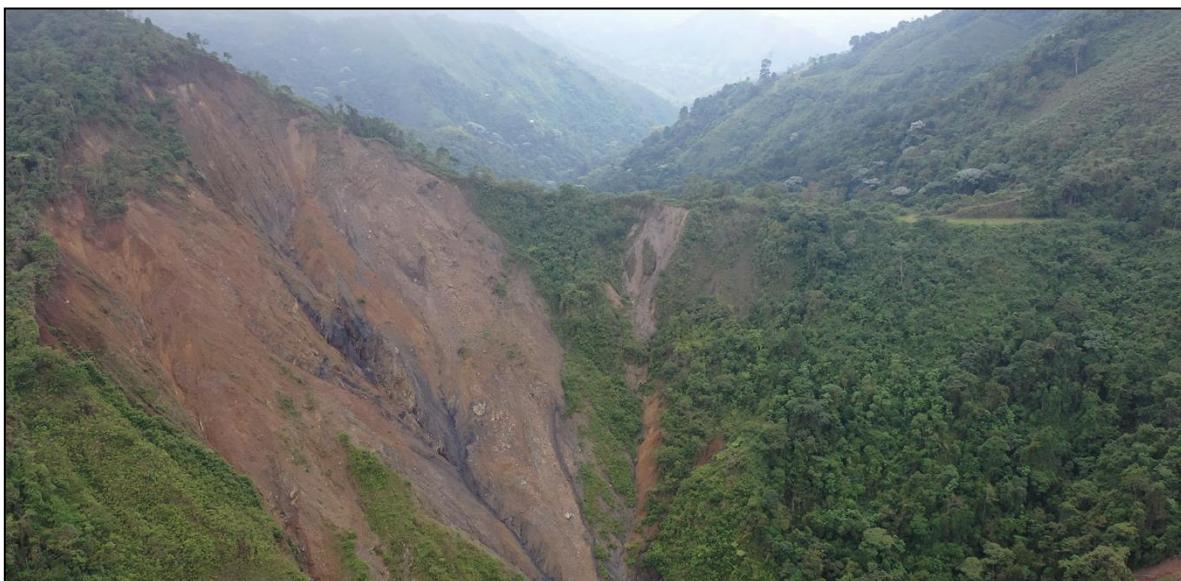
Se identificó un proceso activo de remoción en masa de tipo cárcava, con un área aproximada de 88.366 metros cuadrados (equivalente a unas 9 hectáreas), que se extiende desde la zona media de la vereda El Yarumo hasta su colindancia con el área rural del municipio de Santa Rosa, departamento de Risaralda.

Este fenómeno muestra una evolución regresiva, cuyos depósitos generan flujos concentrados hacia el inferior de la misma, causando la socavación lateral de las laderas adyacentes al discurrir de dichos flujos, así como la socavación de fondo del cauce en la base, lo que a su vez redunda en nuevos retrocesos en las coronas principal y adyacentes del movimiento general de este carcavamiento. La cada vez mayor pérdida de la cobertura vegetal, la alta pendiente y el sobre empinamiento de los escarpes de deslizamientos, contribuyen al agravamiento del fenómeno.

Panorámica del movimiento desde el flanco Este hacia el escarpe de la ladera Sur gracias al sobrevuelo con Dron.

- Obras de estabilización y control del fenómeno
 - Construcción de zanjas, canales o acequias flexibles de coronación que permitan dar control, manejo y disposición de las aguas de escorrentía superficial, evitando su direccionamiento al cuerpo del carpavamiento.
 - Realizar la construcción de trinchos o estructuras escalonadas para disipar la energía de los descolores de flujos de agua concentradas, entre ellas las provenientes de las actividades anteriormente enunciadas.
 - Efectuar el recubrimiento de la corona de los escarpes activos con coberturas impermeables (biomantos, polímeros, plásticos entre otros), que permitan reducir el impacto del agua lluvia y la saturación de las zonas inestables de corona.
 - Propender por la implementación de actividades de soluciones basadas en la naturaleza (SbN) propendiendo por implementar acciones de recuperación del suelo

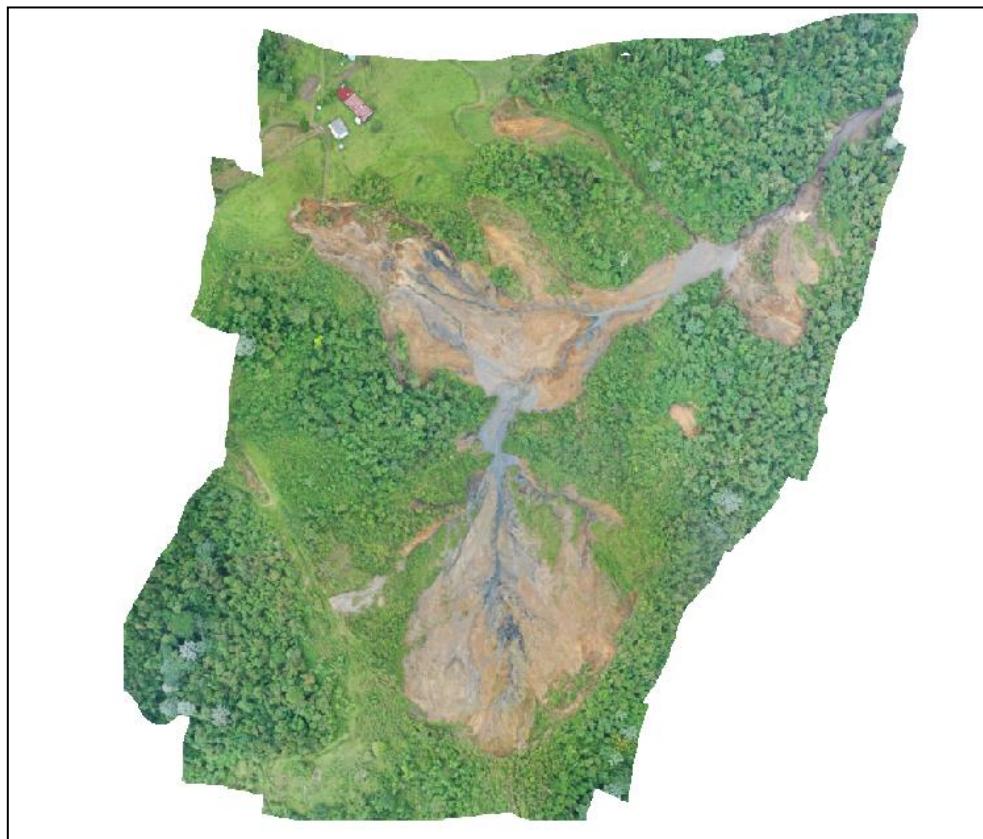
Las condiciones geológicas del sitio, dominadas por rocas metamórficas del tipo esquistos paleozoicos, presentan una elevada susceptibilidad a la fragmentación y disgregación cuando se combinan con saturación hídrica, lo que facilita la formación de cárcavas profundas. Se observó también la presencia de avenidas torrenciales con carga de sedimentos, generadas por escorrentía concentrada proveniente de los nacimientos de quebradas ubicadas en la parte alta (San Juan y Soledad), lo cual intensifica la erosión.

Recorte de la toma en Planta efectuada del área general del proceso mediante el uso de Dron

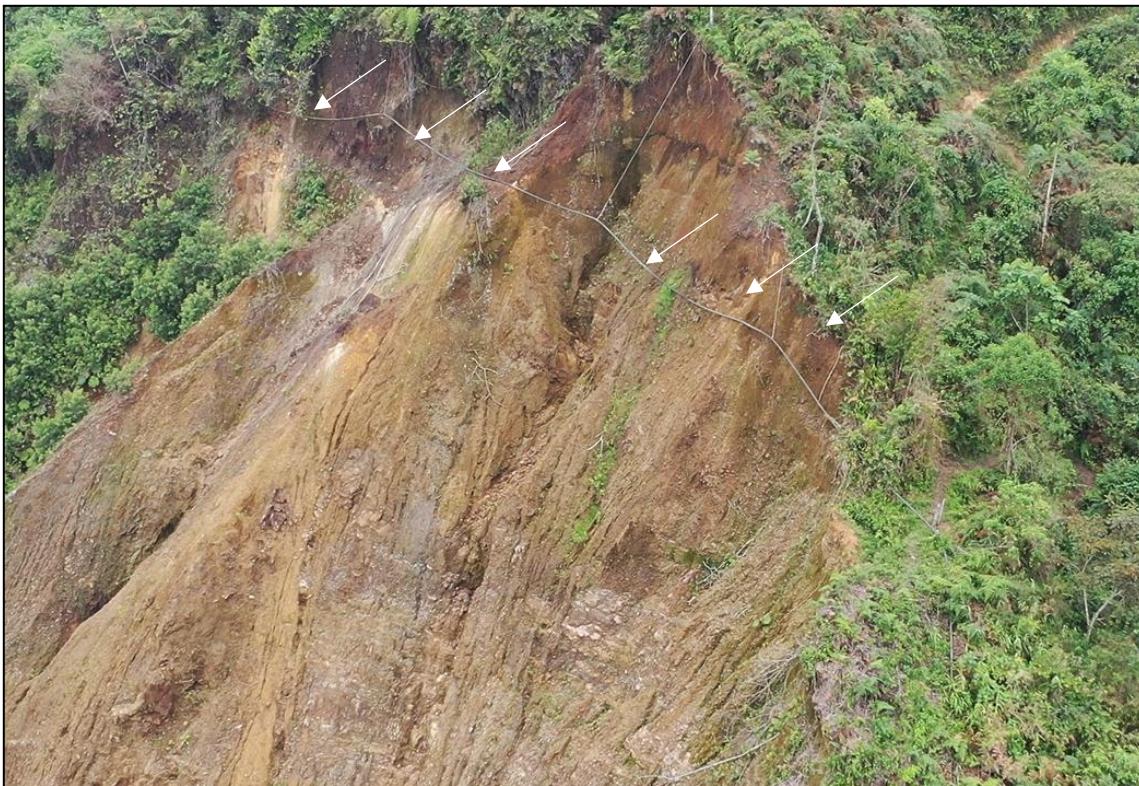
El sistema de conducción del acueducto veredal, que transporta el agua cruda desde la bocatoma sobre el drenaje denominado Cantamones, hacia las veredas Los Pomos y San Julián, puede verse directamente comprometido por el avance cada vez mayor de las coronas del movimiento, tal como ocurrió con el último movimiento que arrasó de plano la vía y con ello la tubería de conducción que cruzaba este carreteable. De igual manera, el avance del proceso como en el caso del punto georreferenciado con coordenadas $4^{\circ}56'03.4434''N - 75^{\circ}33'41.3526''W$, donde en informe anterior se referenció la fuga de agua a presión desde la tubería de conducción, que estaba ocasionando un lavado continuo sobre este punto y zona circundante de la ladera, contribuyendo de forma crítica a la progresión del fenómeno, representa igualmente un riesgo para los trabajadores y comunidad de apoyo que exponen su vida por potenciales caídas al vacío sobre esta cárcava de unos 150 metros de profundidad. Las condiciones de fugas desde la conducción como en este sitio y en el fallado que arrasó la vía, representan no solo una pérdida

Detalle de la corona del movimiento en la ladera Sur, donde se aprecia el trazado o corrección de la línea de conducción del acueducto, luego de su traslado de la zona media alta del escarpe enunciada en el informe anterior (foto gracias al sobrevuelo con Dron).

El trazado de la red de tubería discurre por la parte media-alta del escarpe activo, en una zona caracterizada por alta inestabilidad. Los materiales de frágiles y la ausencia de roca estructural hacen que cualquier incremento en la presión hidráulica interna o deformación del terreno se traduzca en fallas inmediatas de la ladera, poniendo en riesgo la continuidad del servicio y exponiendo a la comunidad a prolongados cortes de agua

- Reubicación del sistema de conducción del acueducto

Es imperativo reubicar la red de conducción de agua del acueducto El Yarumo-Los Pomos-San Julián, proyectando un trazado fuera de la zona adyacente del proceso de carpavamiento y remoción en masa hacia las coronas y caminos por los cuales actualmente discurre. Se sugiere para ello la utilización de tubería de polietileno de alta densidad, la cual ofrece mayor resistencia a las deformaciones del terreno y permite un rápido ensamblaje en condiciones adversas. Se debe garantizar una correcta cimentación del nuevo trazado, así como un sistema de anclajes en zonas con alta pendiente. En paralelo, se recomienda el recorrido permanente de la red en este sector, sellado de inmediato cualquier fuga que se detecte.

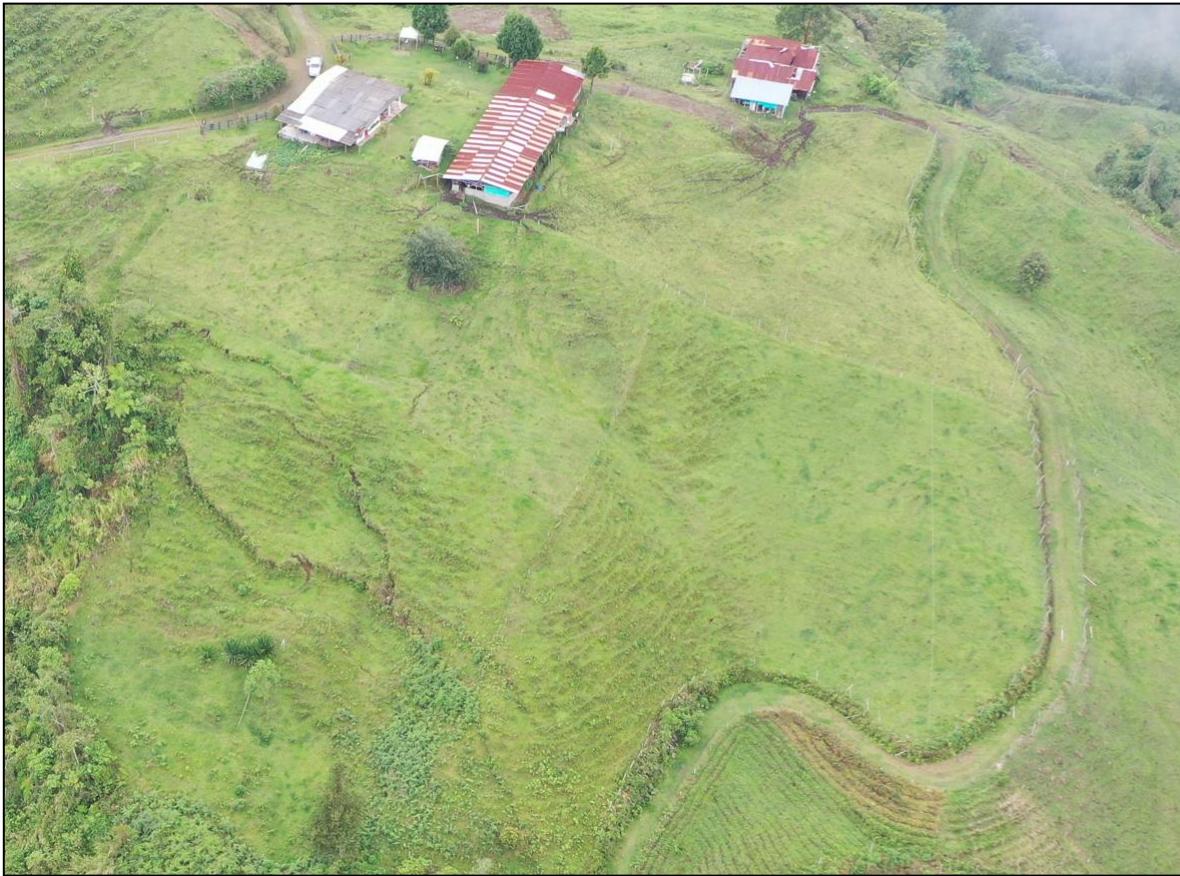
En la zona de influencia directa del movimiento de masa se encuentra el Eco hotel Takuna, localizado en la ladera noroccidental. Durante la inspección y sobrevuelo, se identificaron fracturas y grietas visibles en el terreno, así como asentamientos diferenciales y deformaciones en las laderas perimetrales además de la reactivación de deslizamientos en la base de la ladera. Estas deformaciones, junto con la cercanía del establecimiento a la corona del deslizamiento, representan un alto nivel de amenaza para la infraestructura hotelera y sus ocupantes.

Foto del sobrevuelo sobre la infraestructura del Eco hotel Takuna, donde se aprecia en los terrenos adyacentes inferiores, fracturamientos, fisuras y agrietamientos del terreno, fenómeno de reptación por uso del área como potrero y trazado de una vía interna que no cuenta con adecuado manejo de aguas superficiales

El propietario del predio ha señalado que el fenómeno viene presentando actividad desde hace más de 20 años, con deslizamientos superficiales recurrentes. Sin embargo para el último tiempo, se ha percibido una aceleración del proceso, que agravada por la saturación del subsuelo debido a las intensas, recurrentes y prolongadas precipitaciones, a las posibles filtraciones provenientes del sistema de acueducto y a la inadecuada disposición de las aguas de la vía principal e interna del predio, se ha intensificado, debilitado cada vez más la estabilidad de la zona y remontando peligrosamente a proximidades de las construcciones que conforman este Ecohotel.

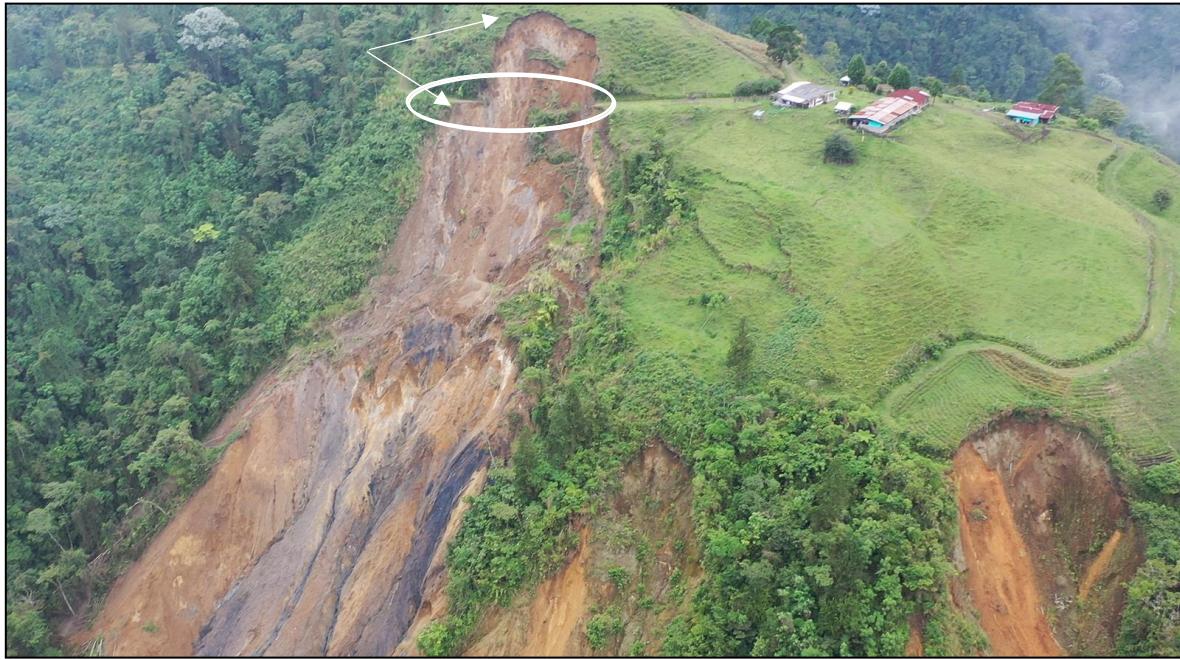
La conectividad vial en la zona también se encuentra comprometida. En la vía se evidencian grietas extensas, deformaciones en la calzada y pérdida total de la banca, especialmente en el sector donde el talud presenta desplazamiento basal. De igual forma, en la carretera que conecta el Eco hotel con la vereda San Julián, se identifican hundimientos y deformación en diferentes puntos, dificultando la movilidad y el mantenimiento de la misma.

Foto del sobrevuelo sobre el movimiento en el flanco Noroeste de la cárcava, donde se indica el avance del movimiento a principios de marzo, afectando la ladera superior y causando el colapso del carreteable o banca de la vía a Santa Rosa
