CONTRATO 292 CORPOCALDAS – GEOSUB S.A.S

**IDENTIFICAR Y CARACTERIZAR LA AMENAZA,
VULNERABILIDAD Y RIESGO PARA LA CABECERA MUNICIPAL Y
LAS ÁREAS DE DESARROLLO RURAL RESTRINGIDO**

13. MUNICIPIO DE AGUADAS

Manizales, 2013-2014

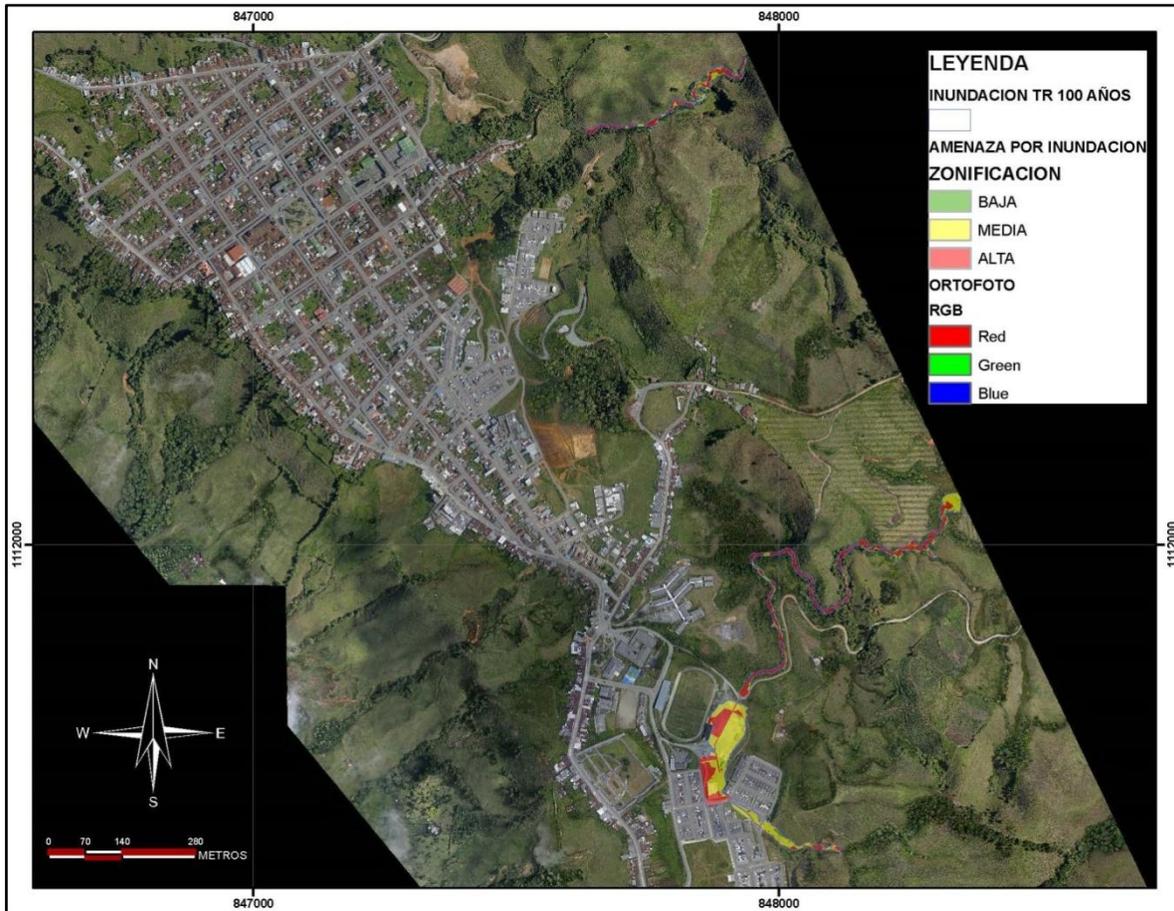
La zonificación de amenaza por inundación se realiza combinando y reclasificando los mapas de velocidad y calado, donde se muestra un predominio de amenaza alta a lo largo del cauce canalizado de la quebrada La Tenería en la parte sur de la cabecera municipal de Aguadas, y también hay amenaza alta por inundación en la quebrada Aguas Claras, al noreste por fuera del perímetro urbano, los resultados se muestran en la Figura 1.5 y en el Anexo 1, Mapa 13.14.

La situación de mayor amenaza se presenta al sur de la cabecera municipal en la sub-cuenca de la quebrada La Tenería, que cruza el barrio Víctor Renán Barco y luego sigue en un box culvert en el relleno del Estadio Olivares y continúa al sureste de la cabecera por fuera del perímetro urbano. Con la modelación se concluye que el box culvert no tiene la capacidad de drenar toda el agua en este sector, de ahí la amenaza por inundación alta en el sector noroccidental del barrio Víctor Renán Barco y en el suroriente del Estadio, pero ya se han tomado medidas en este sector, como elevar el nivel de entrada de las casas que se afectan por las inundaciones.

Figura 1.5.Ortofoto mostrando la zonificación de la amenaza por inundación en la cabecera municipal de Aguadas.

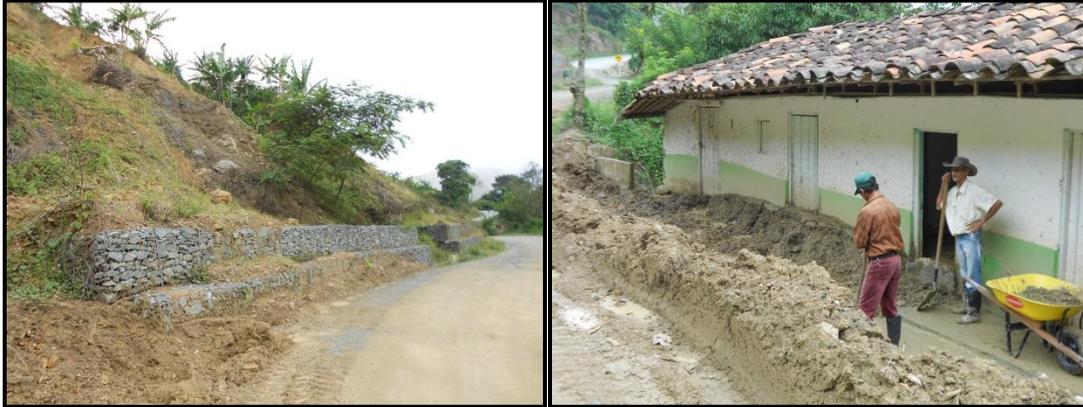
Sobre la vía de entrada al Corregimiento viniendo de La Pintada, en la estación AR-1, Figura 1,9, que aunque se localiza por fuera del perímetro del Corregimiento, es el principal punto crítico por deslizamiento, por afectar el talud superior de la carretera que comunica con La Pintada, ver Figura 1.10, es un deslizamiento complejo activo de 125 m. de largo y con altura variable entre 15 y 20 m, este deslizamiento está afectando el talud superior de la carretera donde aflora un coluvión antiguo compuesto por bloques de composición volcánica (dacitas y andesitas) en una matriz muy gruesa de fragmentos volcánicos, el área fuente de este coluvión es un cuerpo porfíritico que aflora por fuera del perímetro, al occidente y norte del corregimiento. Ver Anexo 6_Arma para las recomendaciones geotécnicas para la mitigación de la zona de riesgo por este proceso erosivo activo.

Figura 1.10.Izquierda: Deslizamiento complejo a la entrada del corregimiento (estación AR-1 en la Figura 1.9), se nota el último evento que cubrió parcialmente el muro de gaviones (longitud: 86 m, altura: 3 m), dirección de la fotografía: N200°.

Derecha: afectación por el flujo de lodo en Marzo de 2013 de dos viviendas vecinas localizadas al frente del deslizamiento. Ver Anexo 6_Arma.

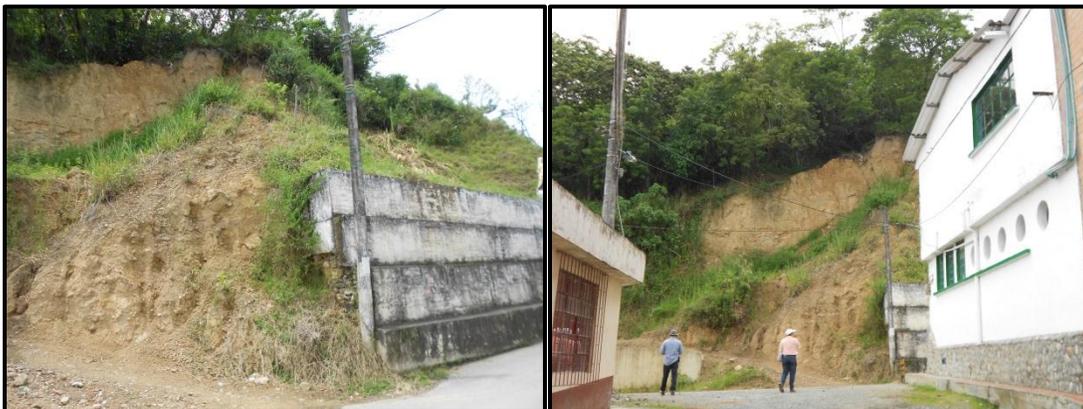
En el sector de la Variante cuando esta cruza por detrás de la Iglesia del corregimiento (sector Este) se presenta un deslizamiento que tiene una longitud de 14,62 m y una altura de 17,40 m, en su parte sur tiene un muro de gaviones con mampostería con una longitud de 18,30 m y una altura de 4,08 m y un pantalla que protege el talud superior de la variante, pero aún se observa actividad en la parte norte del deslizamiento, ver Figura 1.11. Ver Anexo 6_Arma para recomendaciones sobre la mitigación del riesgo en este sector de la variante.

Figura 1.11. Deslizamiento en el sector Oriental del corregimiento sobre la variante, estación AR-5 (localización en Figura 1.9). **Izquierda:** Muro de gaviones con lechada de concreto. **Derecha:** Corona y cuerpo del deslizamiento sobre la parte norte del muro de gaviones. Se observa a la izquierda una pantalla de protección del talud inferior de la carretera de entrada a una finca.

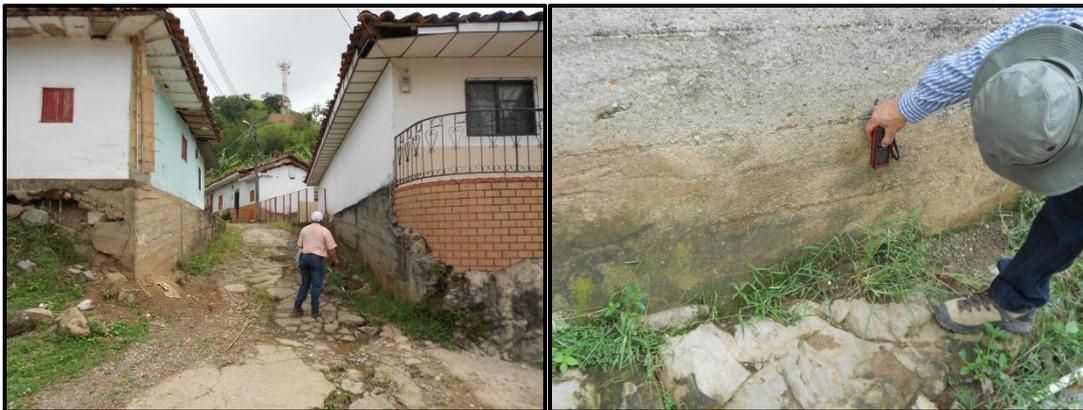
En el sector occidental del corregimiento en el Barrio La Cuchilla en el cruce de la carrera 9 con la calle 3, se presen evidencias de avenidas torrenciales que se producen por aguaceros intensos que removilizan el material suelto de la calle que es destapada y que tiene una pendiente alta en sentido Este, y afecta las viviendas aledañas a medida que se produce la concentración de materiales en el sector, ver Figura 1.12.

Figura 1.12. Sector de la Carrera 9 con Calle 3 donde se producen las avenidas torrenciales, estación AR-7 (localización en Figura 1.9), **Izquierda:** Calle destapada con material suelto que es arrastrado en épocas de lluvias intensas. **Derecha:** altura máxima de inundación observada de 40 cm sobre las viviendas aledañas a la salida del torrente.

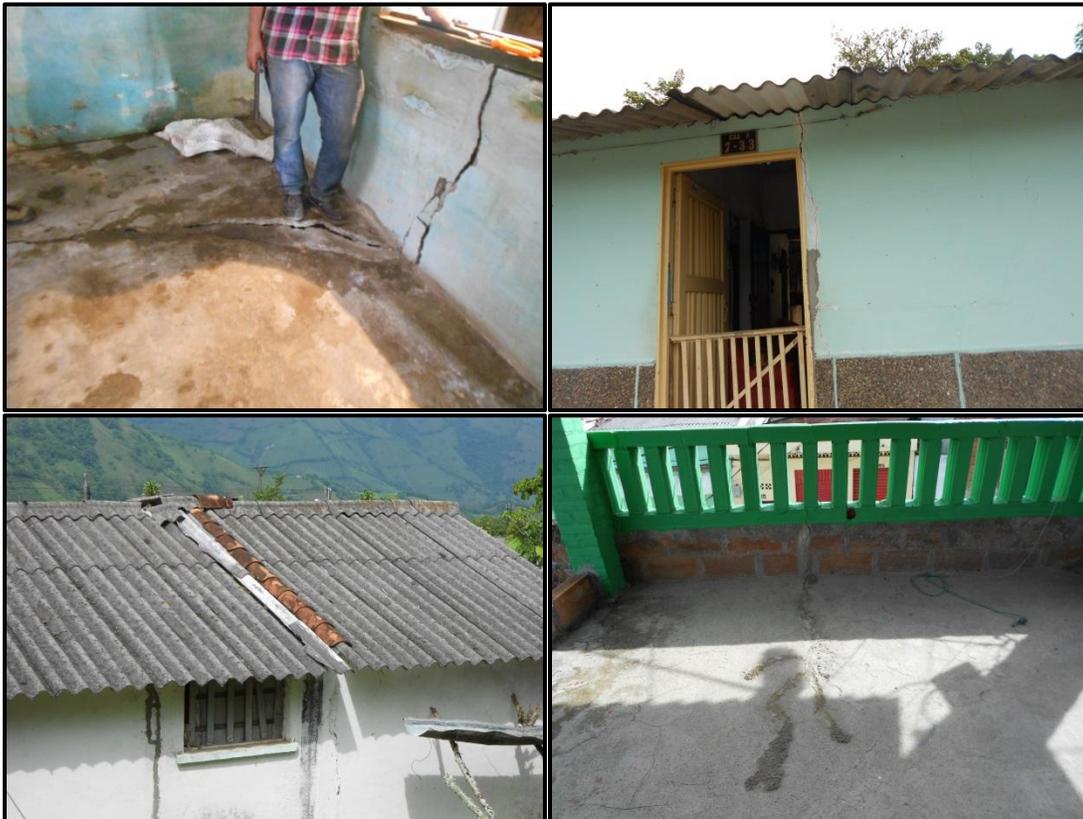
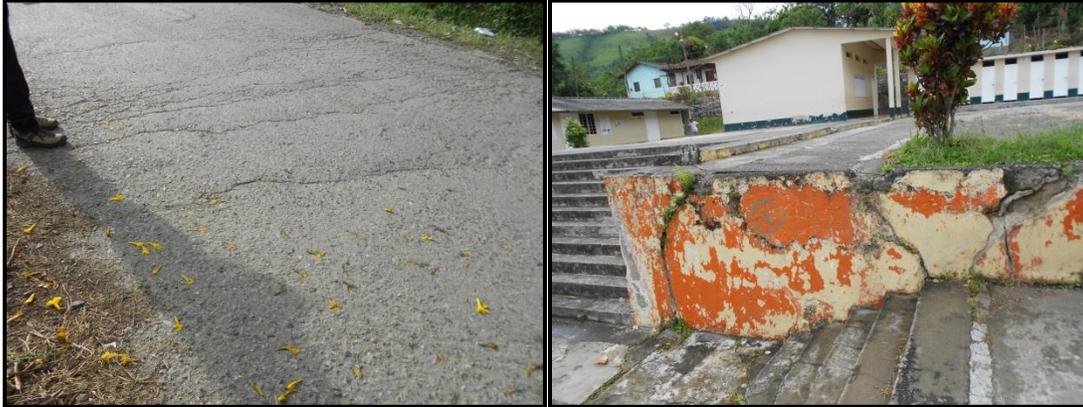
Durante la visita de campo se observaron agrietamientos afectando la infraestructura física del corregimiento, construcciones y vías sobre todo en la parte Central y Sur del corregimiento, como se observa en la Figura 1.13, la orientación de la grietas en su mayoría de tensión tienen dirección E-W y en menor proporción NW-SE y N-S, por la afectación de la mayor parte del corregimiento como se observa en la Figura 1.14, es probable que se deba a una reptación del coluvión sobre las capas de la Formación Amaga. Esta situación de los agrietamientos se intensifica cuando suceden sismos en la zona, de acuerdo con múltiples recuentos de los eventos por parte de los habitantes del corregimiento.

Figura 1.13. Agrietamientos en el Corregimiento de Arma, **Arriba izquierda**, en muros y pisos (estación AR-8), **Arriba derecha**, en las paredes y techo (estación AR-10), **Centro izquierda**, en muros y techos (estación AR-11), **Centro derecha** en pisos y muros de la terraza de la casa (estación AR-14), **Abajo izquierda**, sobre la variante (estación AR-15) y **Abajo derecha** en muros, pisos y escaleras del Colegio(estación AR-12); localización de las estaciones en la Figura 1.9.

Es necesario evaluar con varias técnicas geofísicas (registros eléctricos, sísmica de reflexión y/o magneto-telúrica, georadar, etc.), la zona de reptación máxima mapeada en campo, para probar donde se ubica la superficie de reptación y si está relacionada a aguas subterráneas o al alcantarillado, el espesor del coluvión y la comunicación entre los diferentes sistemas de grietas. También es necesario evaluar la relación entre los tipos de construcción que se definen en el corregimiento, ver Figura 1.15 tipos de pisos y paredes, y su afectación por esta reptación con miras a mitigar el impacto de este movimiento lento.

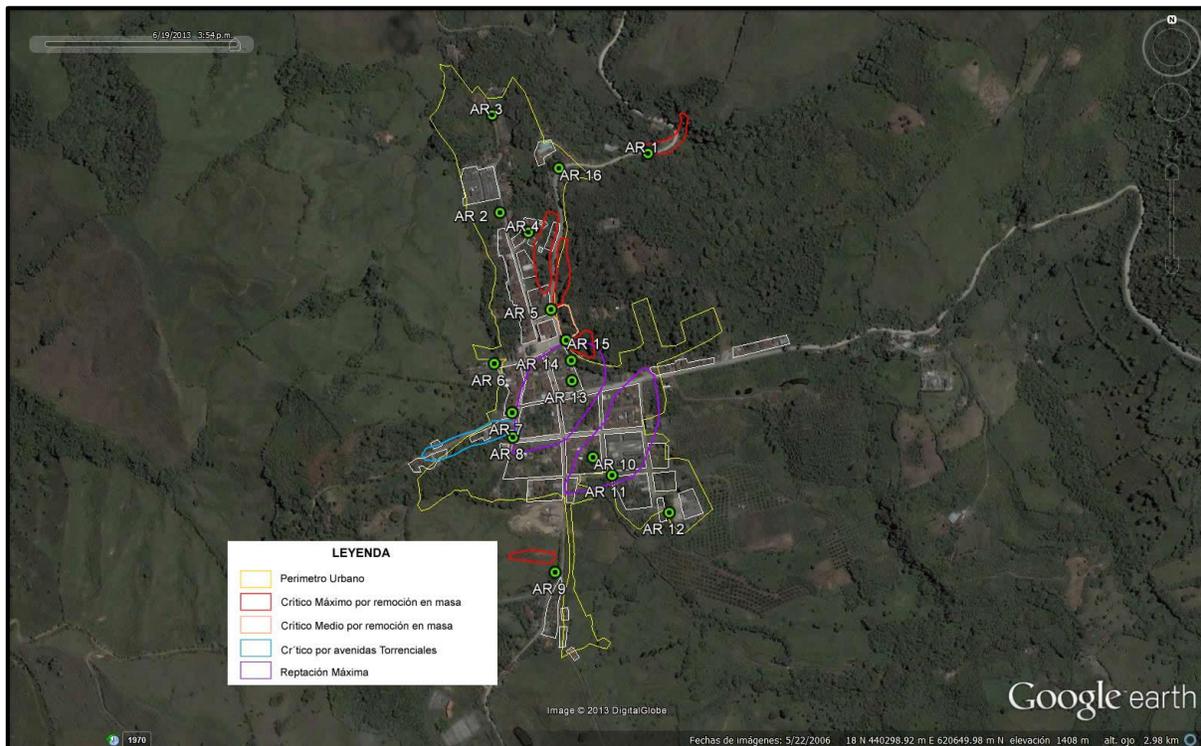
Figura 1.14. Localización de los puntos críticos asociados a deslizamientos, avenidas torrenciales y a reptación en el corregimiento de Arma.
