CONTRATO 292 CORPOCALDAS – GEOSUB S.A.S

**IDENTIFICAR Y CARACTERIZAR LA AMENAZA,
VULNERABILIDAD Y RIESGO PARA LA CABECERA MUNICIPAL Y
LAS ÁREAS DE DESARROLLO RURAL RESTRINGIDO**

17. MUNICIPIO DE ARANZAZU

Manizales, 2013 - 2014

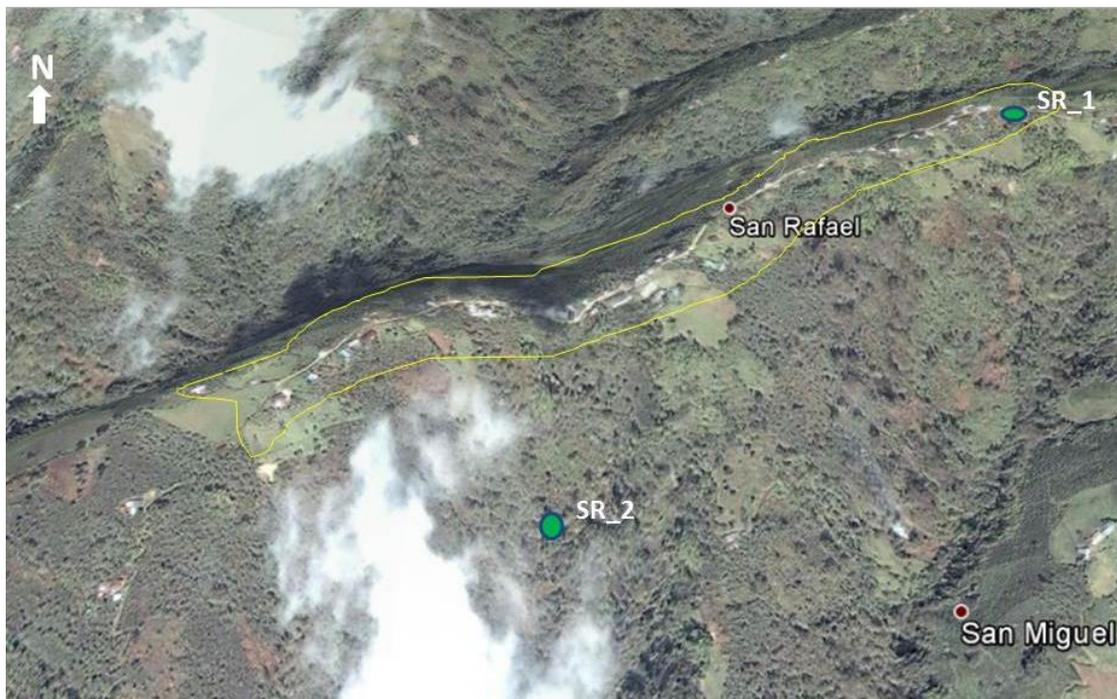
Figura 17.3. Límite aproximado del Corregimiento San Rafael (Aranzazu) y ubicación de sitios críticos (SR). (Imagen Google Earth 2004).

Desde el punto de vista de las amenazas por remoción en masa en este corregimiento se encontraron dos sitios de media criticidad los cuales se presentaron en la Figura 17.3.

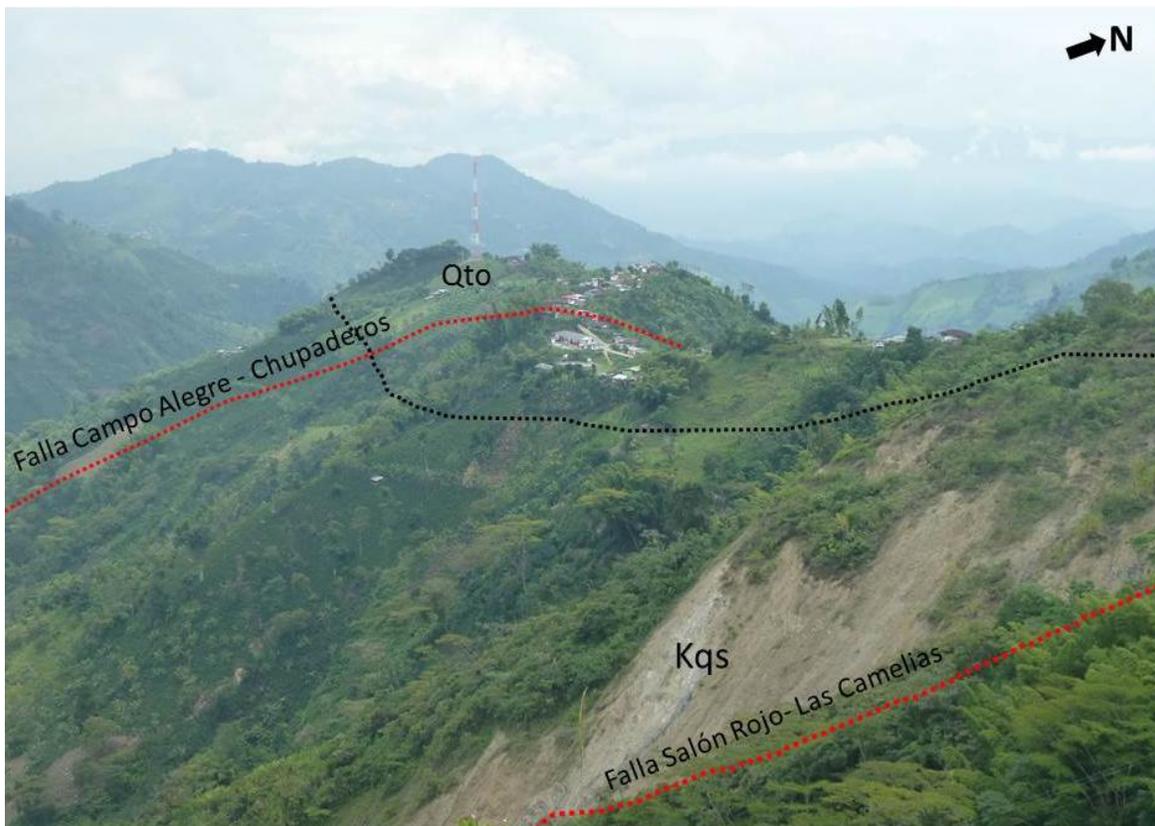
San Rafael se haya asentado sobre una cuchilla emplazada en sentido NE-SW con pendientes empinadas especialmente en la vertiente orientada hacia el SE. Conformada por el miembro sedimentario del Complejo Quebradagrande (Kqs), hacia el extremo Sur del caserío aflora el Nivel I de meteorización compuesto por arcillas limosas de color naranja y hacia el Noreste, en el sector de la antigua escuela donde en la temporada invernal del año 2008 se originó una cárcava de grandes dimensiones, se encontraron lutitas carbonosas, lodolitas y arenitas afectadas por metamorfismo dinámico originado en el trazo de la Falla Salón Rojo-Las Camelias (Borbón y Márquez, 2006). Esta secuencia se halla suprayacida por depósitos de caída/flujos piroclásticos (Qto) de grano fino limoarcillosos, de colores amarillo a café y espesores de hasta 5 m. Los remanentes de estos depósitos se ubican en la parte superior de la cuchilla suavizando las pendientes y creando una morfología redondeada, de pendientes menos empinadas sobre las cuales se asienta el caserío y la vía principal ubicada en la cresta o parteaguas. (ver Figura 17.4).

Figura 17.4. Configuración geológica y estructural en San Rafael, con rocas del Complejo Quebradagrande (Kqs) afectadas por fallamientos y suavizadas por depósitos piroclásticos (Qto) (Fecha: 10.07.2013).

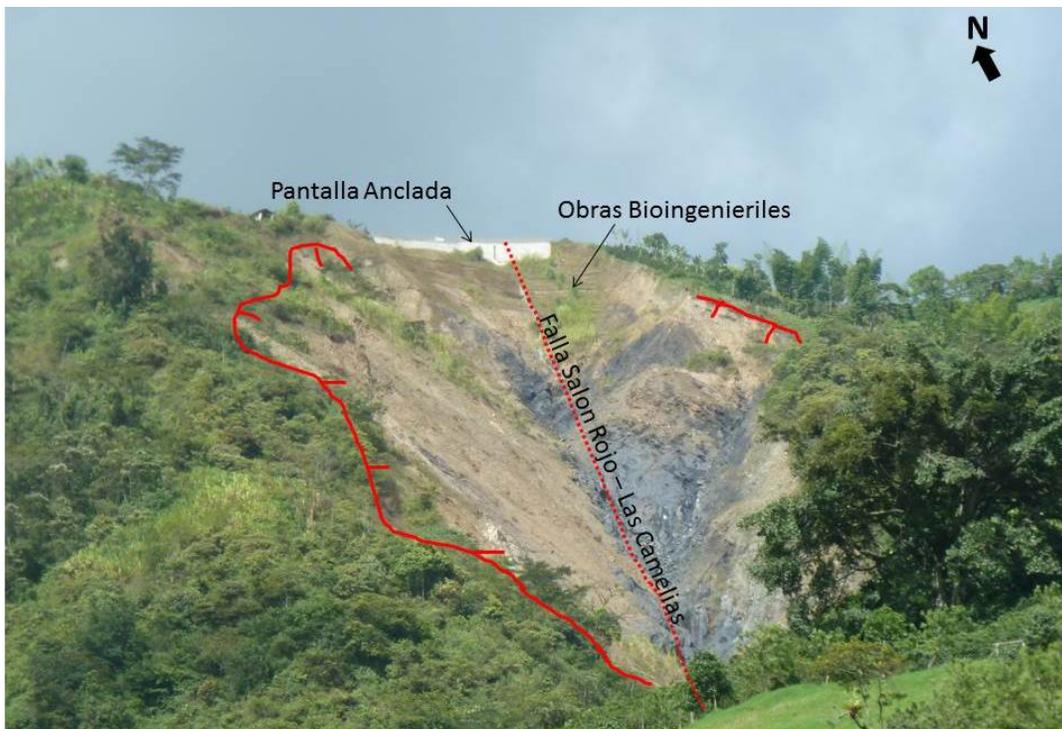
El sitio **SR-1**(Coordenadas X: 840.023; Y: 1074.018) fue determinado como sitio de criticidad media, se trata de un proceso erosivo complejo ubicado en la ladera SE hacia la entrada al caserío, a la altura de la antigua escuela, la cual debió ser reubicada. Aparentemente se inició en 2008 como una cárcava sobre una pequeña quebrada alineada sobre el trazo de la falla Salón Rojo – Las Camelias que cruza la cuchilla en sentido N-S. Debido a la influencia de esta estructura las rocas presentan zonas débiles y de cizallamiento sobre las cuales se agudizó el proceso de incisión debido al aumento de escorrentía superficial originado tanto en la alta pluviosidad que acompañó la temporada invernal del año 2008 como en la progresiva desprotección del suelo por los cambios en el uso de cafetales con sombrío a pastizales. Como se mencionó la ocurrencia de este fenómeno afectó la antigua escuela, por lo cual esta fue desalojada, al igual que la vía y algunas casas en las cercanías que también fueron desalojadas. Actualmente se observan obras de mitigación y control implementadas por Corpocaldas como son una pantalla anclada y obras bioingenieriles en la corona del proceso (ver Figura 17.4)

Figura 17.4. Sitio Critico SR-1 en el cual se observa el proceso de remoción en masa ubicado a la entrada del caserío y las obras de control en la corona del mismo. (Fecha: 27.11.2013).

Aunque estas obras han ayudado a contener el retroceso de este fenómeno, el avance del mismo se está dando de forma lateral especialmente en la parte media y baja, debido a la ausencia de tratamientos, poniendo en riesgo terrenos de las fincas adyacentes.

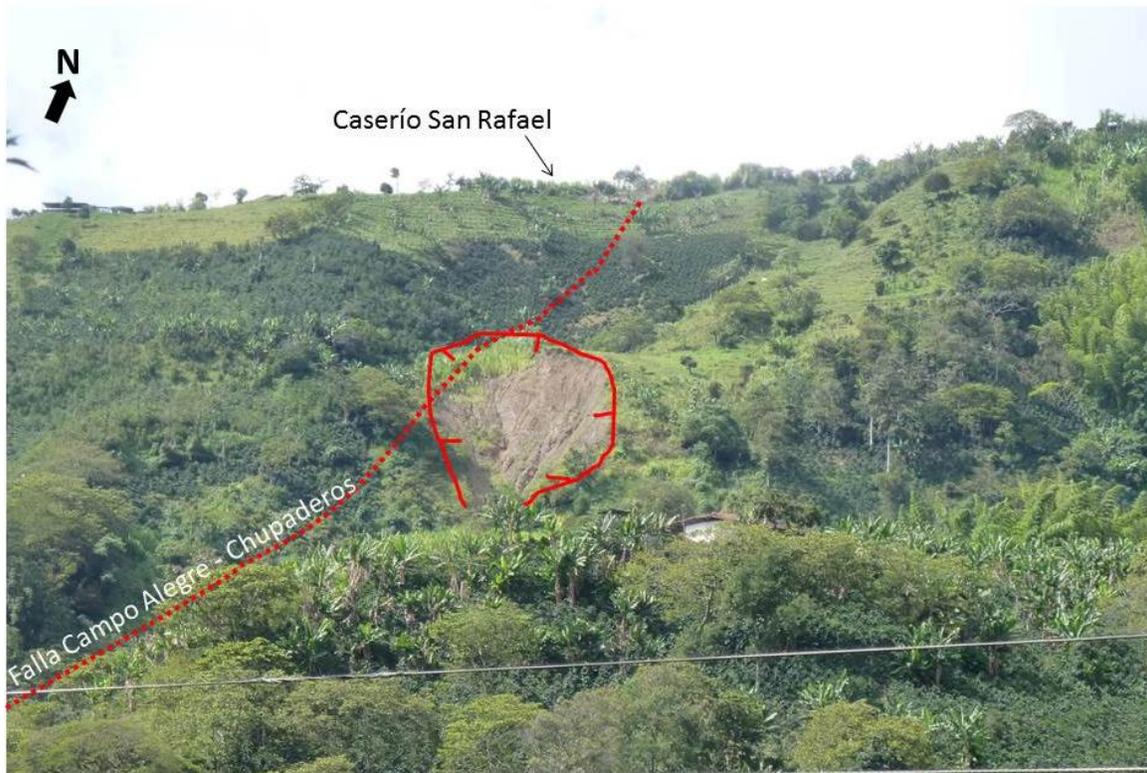
SR-2(Coordenadas X: 839.518; Y: 1073491) ubicado a media ladera en la vertiente Suroriental, este es un proceso similar al descrito en el sitio SR-1, pero en este caso asociado al trazo de la Falla Campoalegre- Chupaderos. El carcavamiento se halla en un estado incipiente actualmente profundizando sobre un coluvión ubicado a media ladera y con cobertura de pastizales. Como se observa en la Figura 17.5, de no ser intervenido a tiempo el fenómeno se puede agudizar y su retroceso ladera arriba alcanzar el caserío de san Rafael, comprometiendo infraestructura de interés comunitario como es el Centro Educativo Divino Niño, La cancha de futbol, la vía de acceso y al menos dos viviendas.

Figura 17.5. Sitio Critico SR-2 en la ladera Sureste del caserío San Rafael en la zona de influencia de la Falla Campo Alegre-Chupaderos. (Fecha: 27.11.2013).

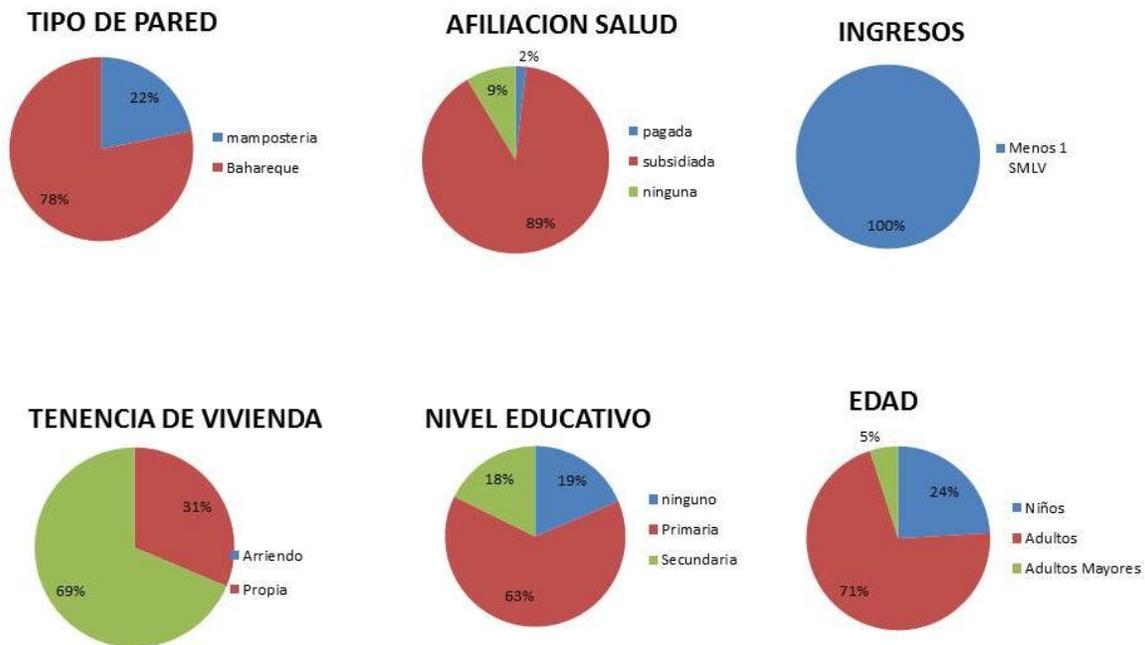
Desde el punto de vista de la fragilidad físico el sistema construido de San Rafael se considera Muy Vulnerable ya que el 78% de las viviendas son de tipología constructiva de Bahareque, de un piso y con poco mantenimiento el cual genera una baja resistencia ante los efectos de un proceso erosivo. En la parte socio-económico puede catalogarse a los habitantes de San Rafael en un nivel de Vulnerabilidad Media a Alta donde la mayoría no son propietarios de sus casas (69%), el 90% está afiliado al régimen de salud subsidiado, los niveles de escolaridad son relativamente bajos (63% con primaria y 19% ninguno), los ingresos son bajos pero la mayoría de la población está en el grupo de adultos entre 14 y 65 años (71%).

Figura 17.6 Estado de los indicadores Físicos, Sociales y Económicos en San Rafael con base en información Sisben (2013).
