Referencia: Exp. No. 20-2019-184. Auto No. 2020-1938 del 30 de octubre de 2020, por medio del cual se ordena la apertura de un procedimiento sancionatorio ambiental.

AUTO NÚMERO 2020-1938

“POR MEDIO DEL CUAL SE ORDENA LA APERTURA DE UN PROCEDIMIENTO SANCIONATORIO AMBIENTAL”

El día 31 de julio de 2019 se efectuó visita de campo en jurisdicción del Sector Tintiná – vereda Concharí - Municipio de Anserma, con el propósito de atender denuncias relacionadas con una explotación minera mecanizada en dicha área, la cual estaría siendo realizada por una multinacional o una empresa con Licencia Ambiental, y a su vez se estarían generando graves daños sobre los recursos naturales y el medio ambiente. En dicho recorrido de campo se efectuaron las siguientes observaciones:

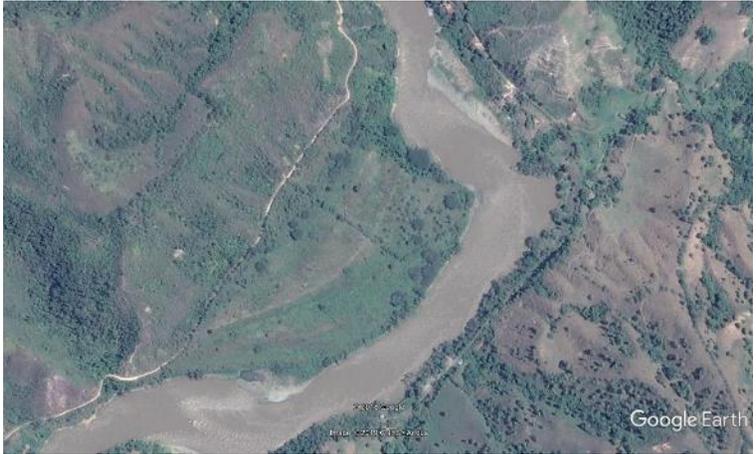
<p>Área antes de la intervención con la explotación a cielo abierto y las explotaciones subterráneas ilícitas tipo “cúbicos”, efectuadas estas últimas por terceros sobre la margen izquierda del río Cauca.</p>	-

<p>Foto 1. Estado inicial (Imagen 3/7/2015 Google Earth).</p>
<p>Sector del Título Minero EDLD-01 (RPP-214) con Licencia Ambiental a nombre de la Sociedad Instaladora de Redes de Gas y Energía EAGAS JYB LTDA</p>	-

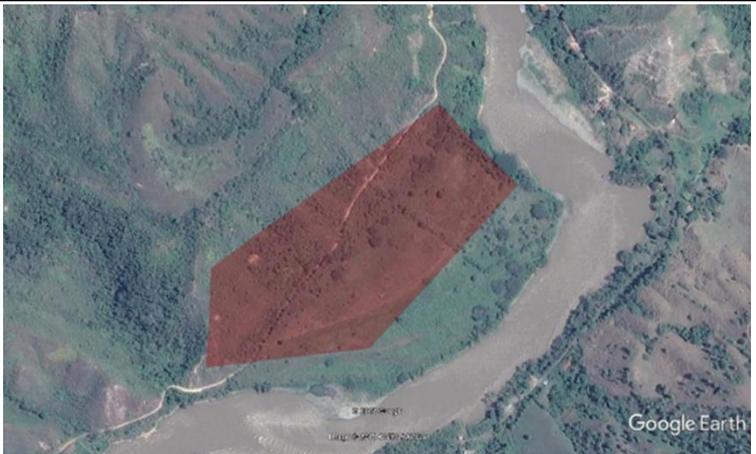
<p>Foto 2. Sector con Licencia Ambiental en Imagen 3/7/2015 Google Earth</p>
<p>Área intervenida con la explotación a cielo abierto (31/07/2019)</p>	14279.07

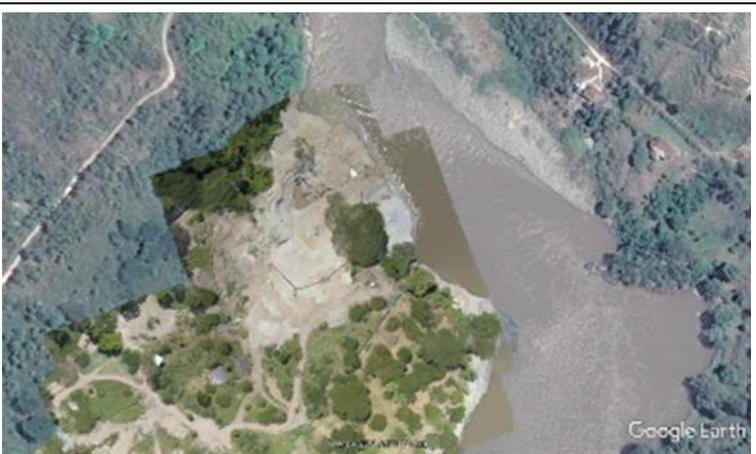
<p>Foto 3. Detalle explotación a cielo abierto</p>

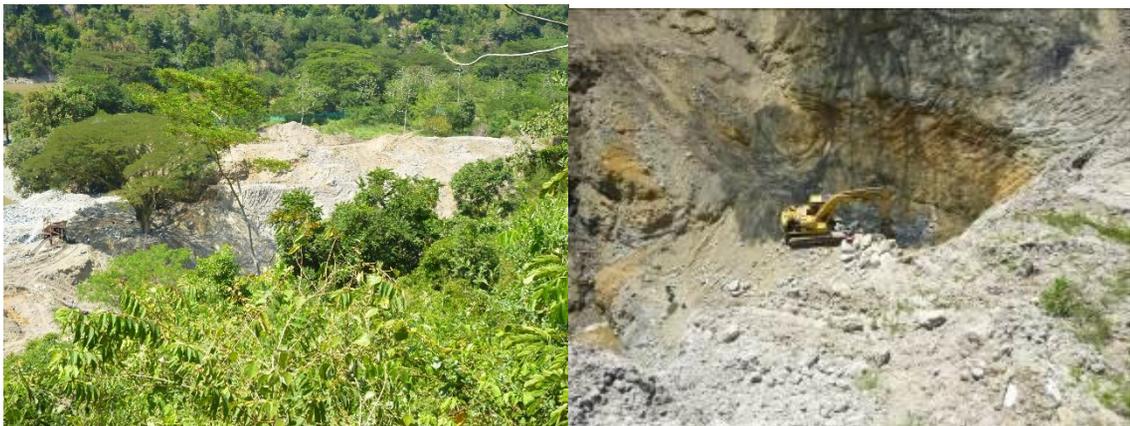
Al interior de la fosa de explotación se observó una (1) retroexcavadora empleada para la excavación de los materiales aluviales y dos (2) motobombas utilizadas para el bombeo de las aguas de infiltración presentes en la parte baja de la excavación y hacia el río Cauca. Sobre el suelo y aguas de infiltración al interior de la excavación se observaron manchas o derrames de combustibles y aceites, provenientes de los equipos mencionados. Fotos 10 y 11.

Fotos 10 y 11. Detalles de la explotación a cielo abierto mecanizada sobre depósitos aluviales

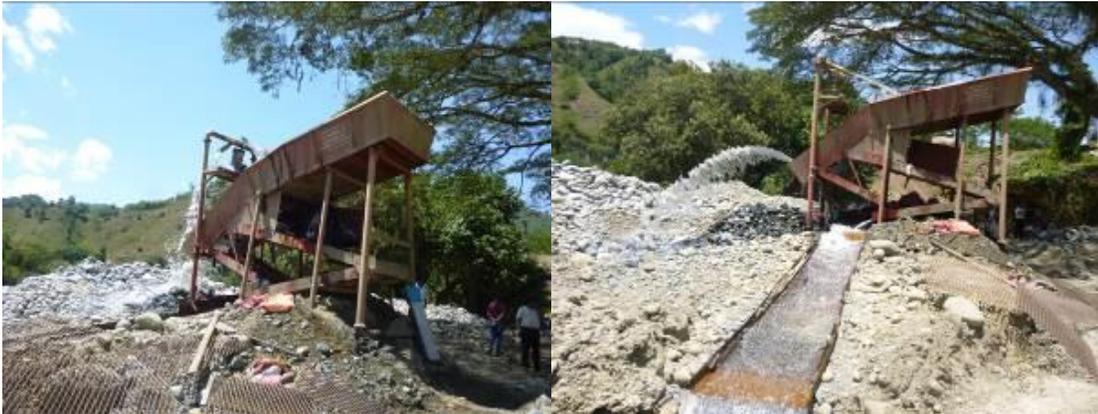
Una vez extraído con retroexcavadora el material aluvial de la fosa excavada sobre los depósitos aluviales, el mismo es clasificado y lavado (beneficio) con abundante agua en una zaranda clasificadora de varios niveles, la cual se encuentra adosada en su último nivel (nivel inferior) a un canalón con malla metálica en la base; el cual tiene el propósito de recuperar el material fino conocido como mineral o concentrado, conformado por arenas, oro y otros elementos y metales. El agua utilizada proviene por bombeo del cauce del río Cauca. Posteriormente el oro libre es recuperado de la canaleta o mediante lavado en batea. Fotos 111 y 12.

Fotos 11 y 12. Zaranda para el beneficio (clasificación y lavado) del material aluvial explotado

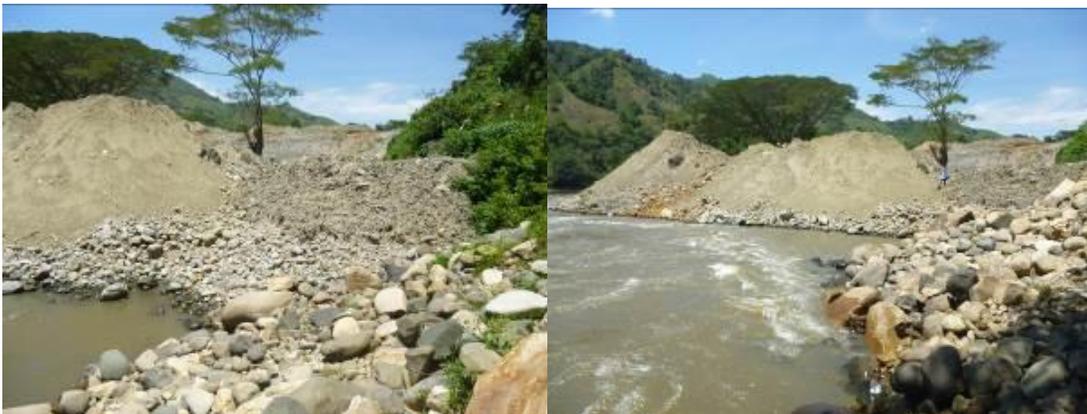
El material sobrante del beneficio del mineral es depositado indiscriminadamente en montículos de piedra y arenas gruesas, en el sector aledaño al sitio de ubicación de las zaranda clasificadora y al interior del cauce del río Cauca; generando impactos ambientales por modificación de la dinámica fluvial, contaminación del agua y suelo, modificación del paisaje natural, ocupación de la faja forestal protectora, entre otros. Las aguas provenientes del beneficio son vertidas directamente al cauce del río Cauca sin ningún tipo de tratamiento previo. Fotos 13 y 14.

Fotos 13 y 14. Depositación de materiales estériles en el cauce del río Cauca

A esto se suma el hecho de que producto de la explotación, se está depositando material de construcción (arenas y gravas) sobre la margen del río, lo cual produce material particulado que se incorpora al agua y puede llegar a generar cambios de pH y cambios en las características físico-químicas del agua, afectando organismos acuáticos y organismos semiacuáticos (como los anfibios), que desarrollan su ciclo de vida o parte de su ciclo de vida, a orillas de los cuerpos de agua (Fotos 13 y 14).

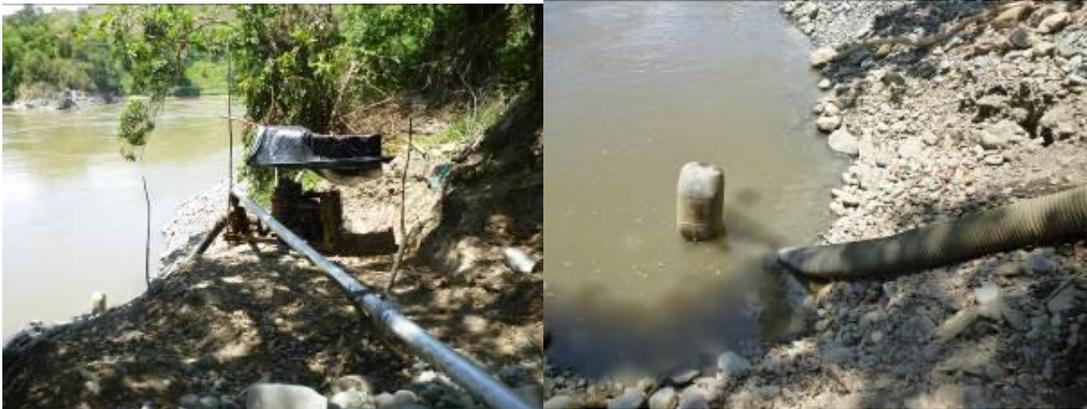
Fotos 15 y 16. Equipos para el bombeo del agua del río Cauca para las labores de beneficio.

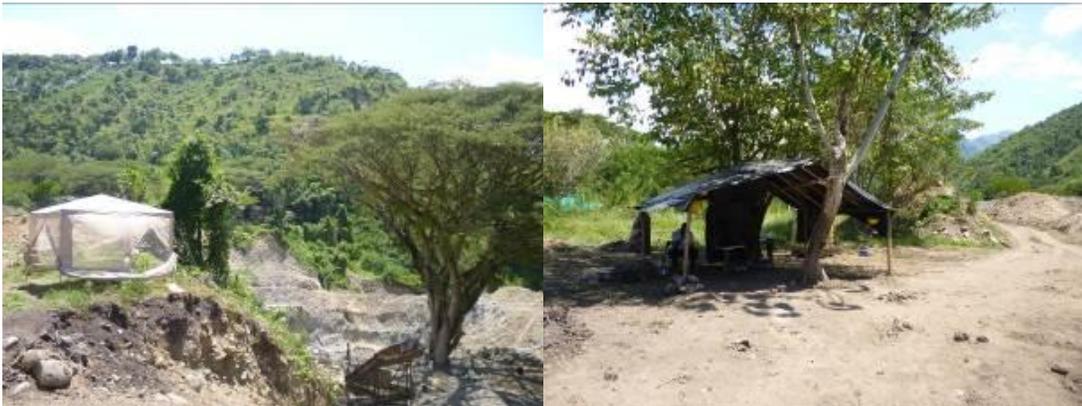
Fotos 17 y 18. Infraestructura asociada al campamento provisional

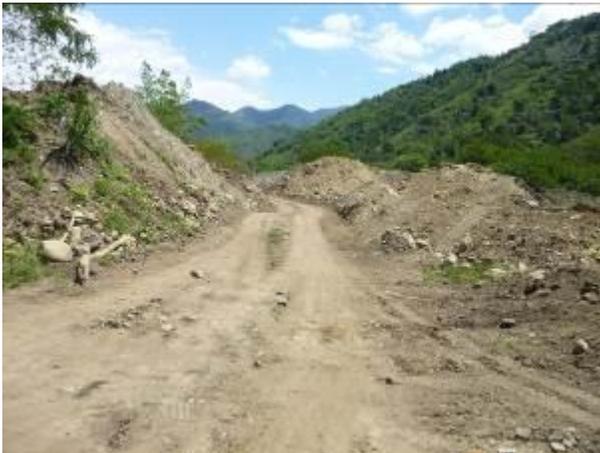
Foto 19. Vía de acceso a la explotación a cielo abierto desde las instalaciones licenciadas
A la Sociedad Instaladora de Redes de Gas y Energía EAGAS JYB LTDA.

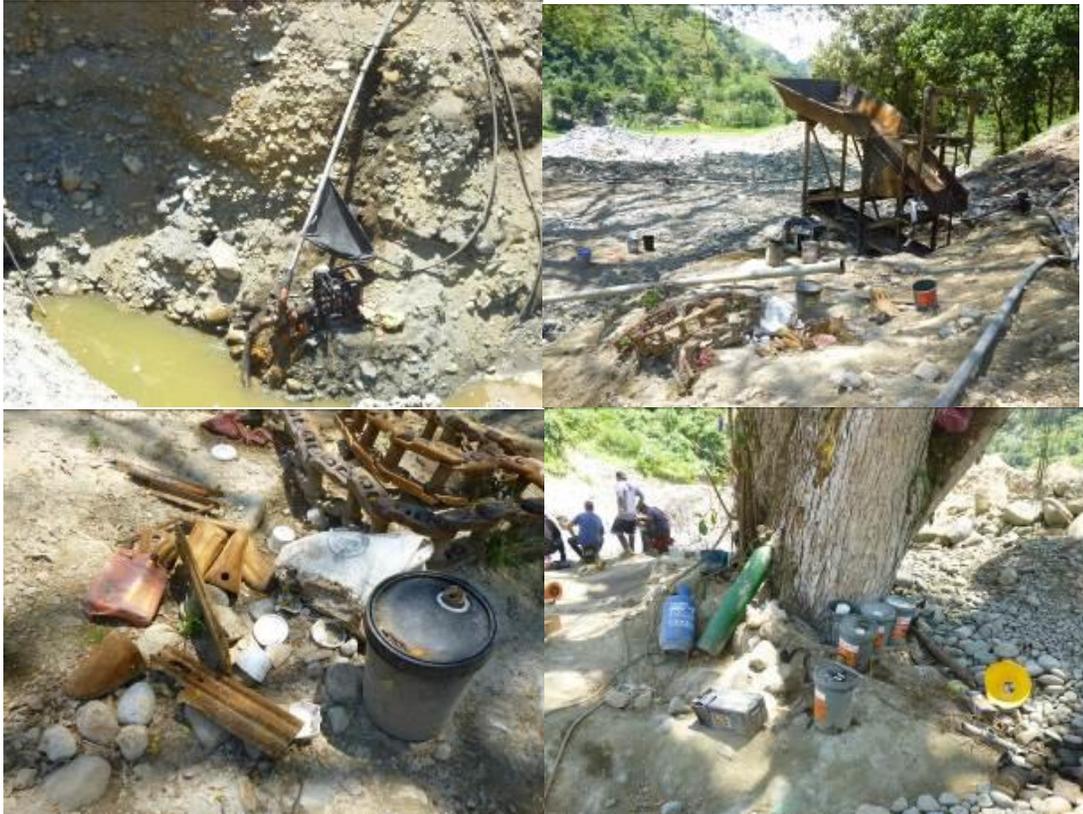
Fotos 20, 21, 22 y 23. Equipos y elementos empleados para las actividades mineras
(Motobomba, zaranda clasificadora, chatarra, pipas de gas, grasas y aceites).

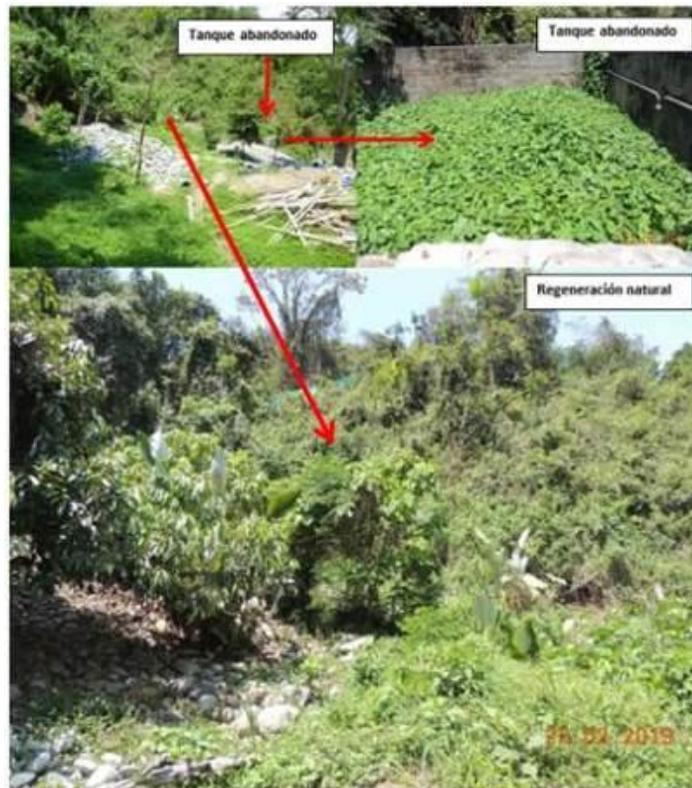
La extracción de material se está realizando en la zona donde se localizaban los cúbcos 21 y 22, los cuales se encontraban cerrados e inactivos durante el recorrido realizado el 22 de febrero de 2019 por parte de dos funcionarios de la Subdirección de Evaluación y Seguimiento Ambiental, con el acompañamiento del entonces Director de Operación Minera, el señor Breyner Arango Martínez. Durante esta visita, fue posible observar que la faja forestal protectora se encontraba en proceso de regeneración natural, tal y como se puede observar en el registro fotográfico que se presenta en la Foto 20.

Foto 20. Registro fotográfico de la faja forestal protectora (22 de febrero de 2019)

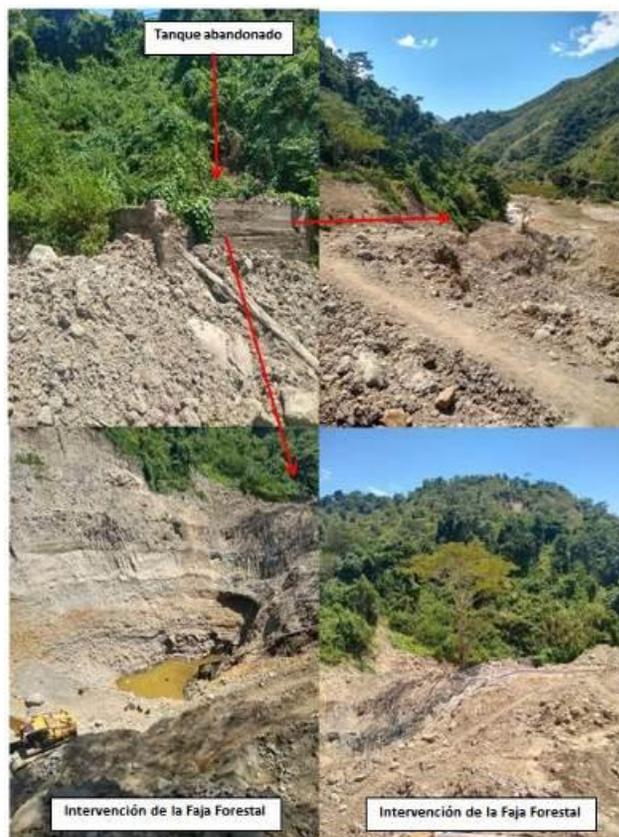
En la visita realizada el 31 de julio de 2019 (5 meses después), se pudo corroborar que para el proceso de explotación que se está desarrollando en la zona, se realizó remoción de cobertura vegetal, descapote y apertura de una fosa, sobre la faja forestal protectora, tal y como se muestra en la Foto 21.

Foto 21. Registro fotográfico de la faja forestal protectora (31 de julio de 2019)

3. *Requerir la reconfiguración morfológica del terreno para toda el área intervenida (terrazza aluvial, cauce del río Cauca) y el restablecimiento de la faja forestal protectora, a partir de un proceso de rehabilitación ecológica activa, acorde a los lineamientos establecidos en el Plan Nacional de Restauración Ecológica, Rehabilitación y Recuperación de Áreas Degradadas. La propuesta deberá involucrar especies nativas del sector y deberá contemplar manejo silvicultural que garantice su sostenibilidad en el tiempo (aislamiento, resiembras, mantenimientos, entre otras). Las especies, diseños de siembra y medidas de seguimiento deberán ser concertadas con la Corporación.*

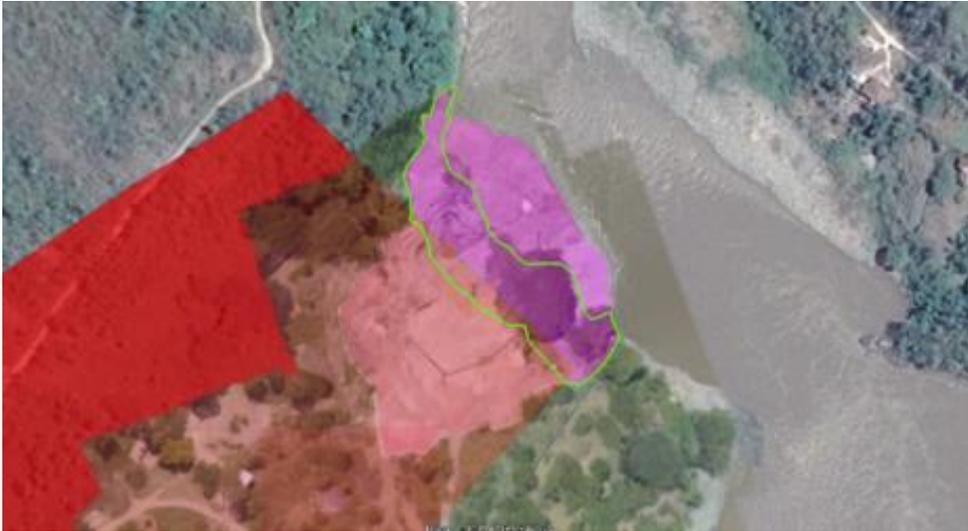
A partir de revisión cartográfica fue posible establecer que producto de la explotación que se está llevando a cabo, se han intervenido 0,45 hectáreas de faja forestal protectora, de las cuales 0,15 hectáreas se encuentran dentro del polígono licenciado para la extracción de material de oro “Opirama” y 0,30 hectáreas se encuentran fuera del polígono licenciado (Foto 22).

Foto 22. Imagen aérea con el área de la faja forestal protectora intervenida

Es importante señalar, que pese a que parte de la faja intervenida se encuentra dentro del polígono licenciado, esta zona se considera de exclusión para cualquier tipo de actividad minera, de acuerdo a los lineamientos establecidos por Corpocaldas en la Resolución 077 de 2011.

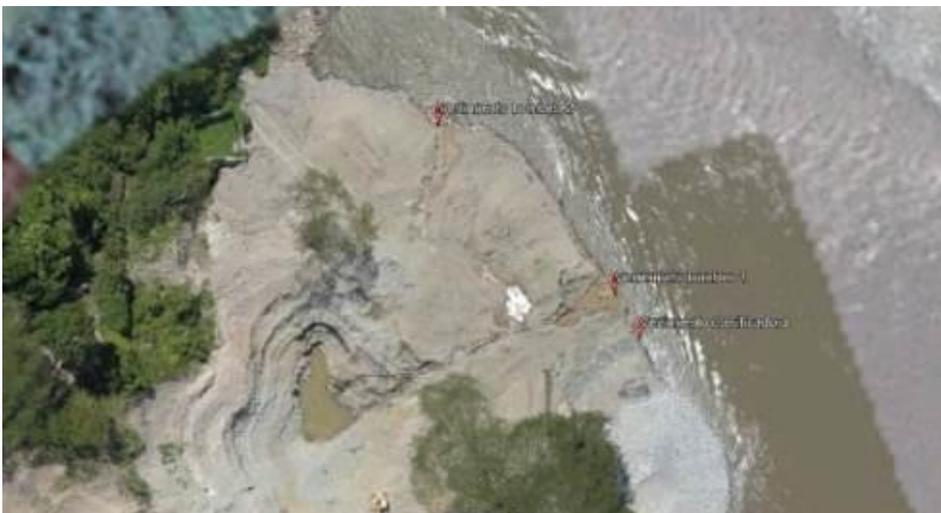
Adicionalmente, se están generando actividades que ponen en riesgo los grupos hidrobiológicos del río Cauca, por dos puntos de vertimiento de aguas provenientes del bombeo realizado desde la fosa de explotación y por el vertimiento producto del lavado de material en la clasificadora (Fotos 23, 24 y 25).

Foto 23. Puntos de vertimientos realizados sobre el Río Cauca

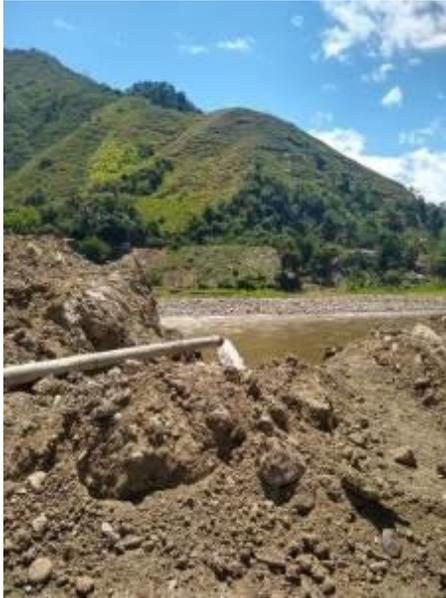
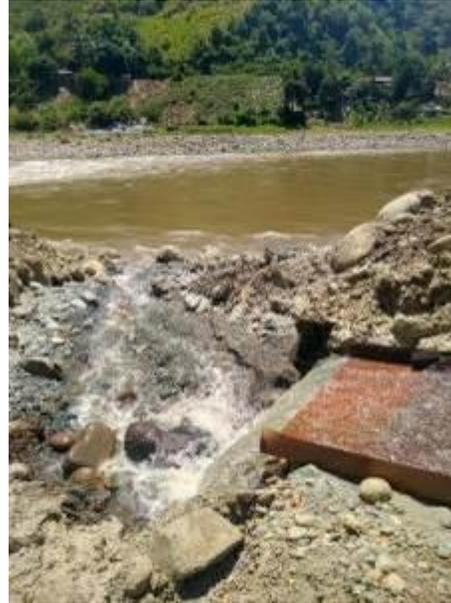
Foto 24. 1 Punto de Bombeo. Vertimiento al Río Cauca E 115353 - N 1071487 Foto 25. 2 Clasificadora. Vertimiento al Río Cauca E 1153535 - N 1071469

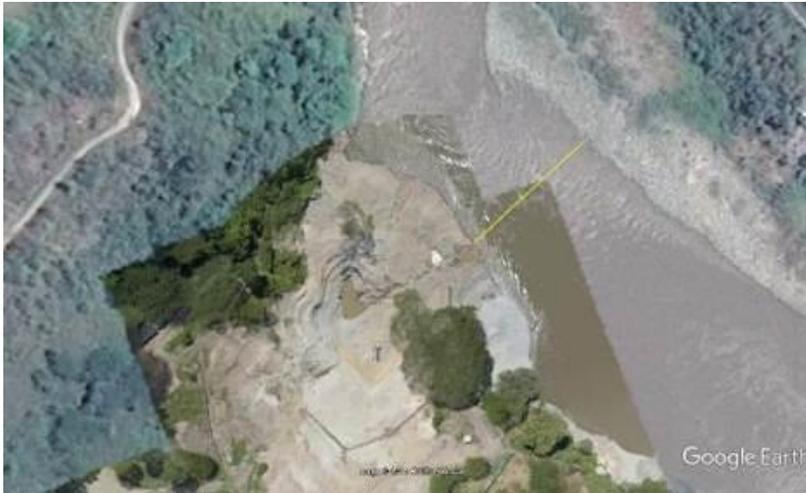
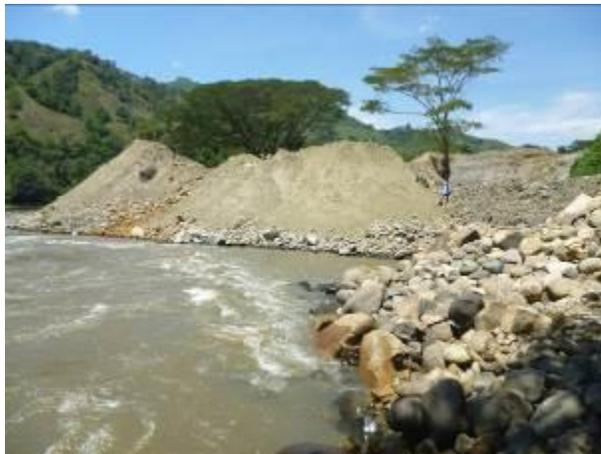
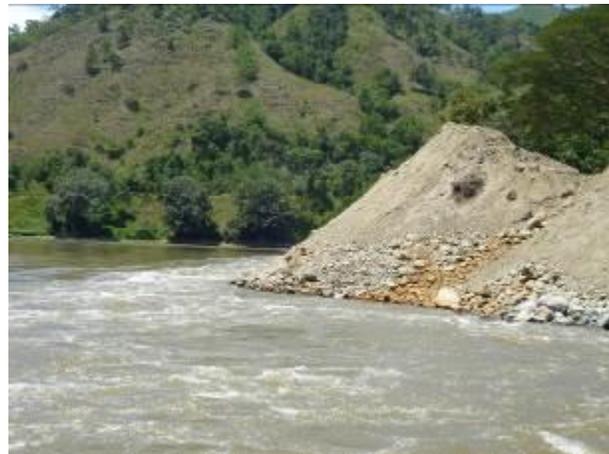
Observaciones: Los materiales vegetales, suelos y rocas resultantes de las actividades de descapote, excavación a cielo abierto y beneficio (lavado y clasificación), fueron depositados directamente sobre el cauce del río Cauca, reduciendo la sección transversal del canal de 105 a 66 metros, lo cual implica una disminución de sección hidráulica del 37% aproximadamente; así como se traduce en un estrangulamiento del cauce y aumento de la velocidad de la corriente, lo cual podría propiciar a su vez en riesgo de generación de procesos de socavación lateral y de fondo aguas abajo y aguas arriba del tramo intervenido.

Fotos 26, 27 y 28. Imágenes donde se evidencia la modificación de la dinámica fluvial del río Cauca (estrangulamiento, aumento de la velocidad de la corriente) por la explotación a cielo abierto.

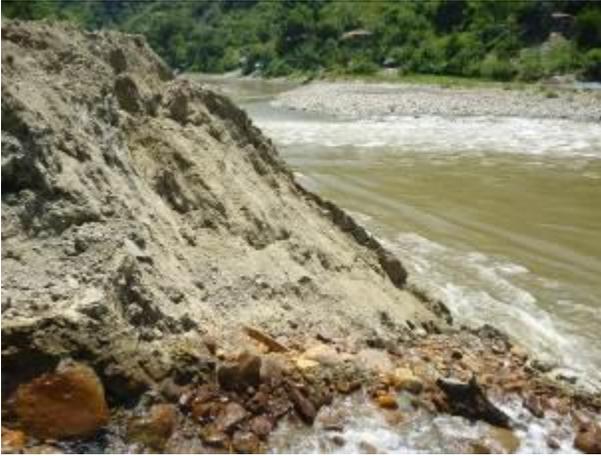
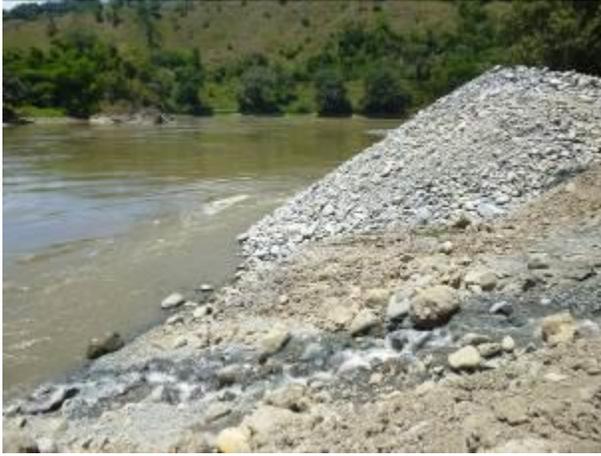
Descripción bienes de protección afectados: Cauce del río Cauca en una extensión de 128 m lineales, paralelos a la margen izquierda de dicha corriente, ocupando un área dentro del cauce de 3291.72 m ² . Aguas subsuperficiales que afloran al interior del "open pit" o fosa excavada mecánicamente para la explotación de los materiales aluviales, contaminados con combustibles y grasas.					
Intensidad: (Desviación del estándar fijado en porcentaje)				%: 100	
Extensión: (área de influencia del impacto)			3291.72 m ² (0.33 Ha)		
Observaciones: Los materiales vegetales, suelos y rocas resultantes de las actividades de descapote, excavación a cielo abierto y beneficio (lavado y clasificación), fueron depositados directamente sobre el cauce del río Cauca, generando la contaminación del recurso hídrico por el aporte indiscriminado de materiales sólidos de diferente granulometría (bloques, gravas, arenas y lodos); así como el aumento de la turbidez y la modificación de las características físico químicas del agua.

Fotos 29 y 30. Contaminación de las aguas del río cauca por la depositación directa de materiales como lodos, arenas y gravas provenientes de las actividades de explotación y beneficio.

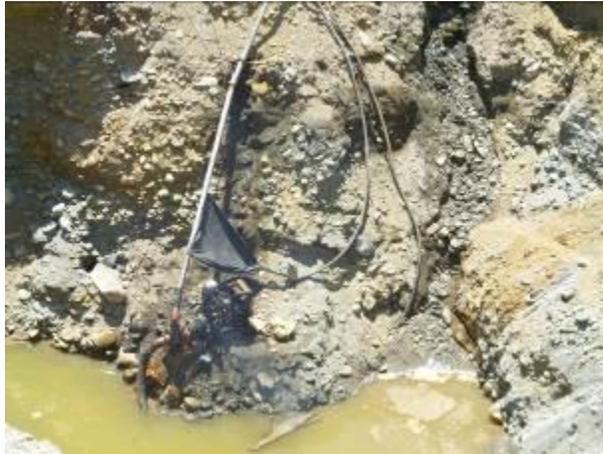
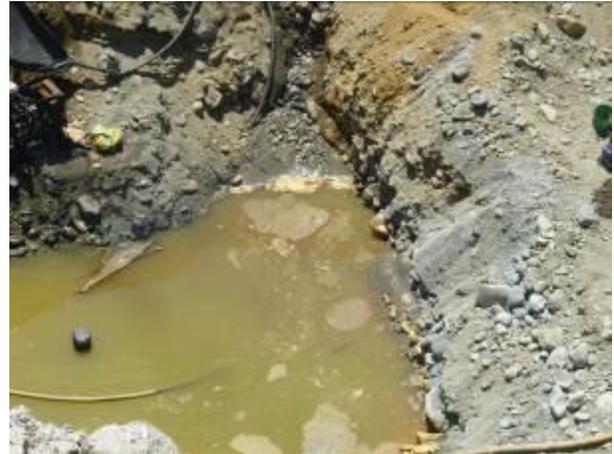
Fotos 31 y 32. Contaminación de las aguas subsuperficiales de infiltración con combustibles y aceites provenientes de las motobombas instaladas al fondo de la excavación

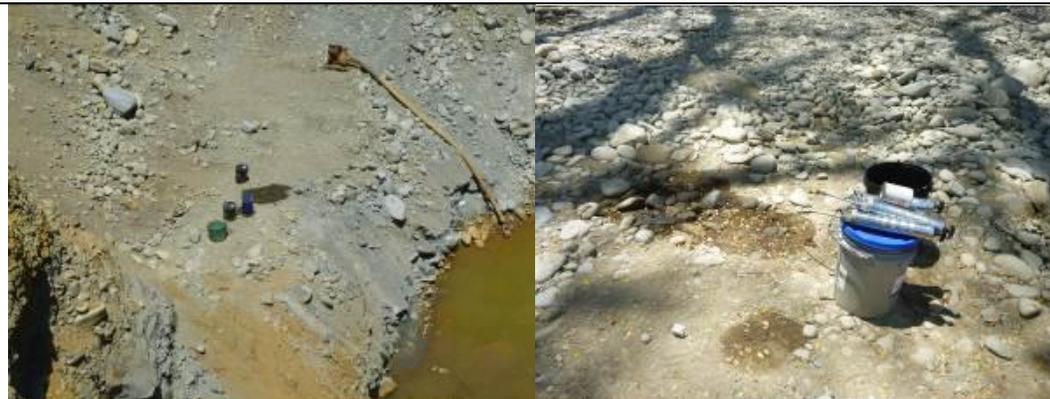
Calidad del recurso suelo					
Se presenta afectación ambiental: Si: X No:					
Afectaciones identificadas:		Contaminación del suelo por derrames de combustibles y grasas, y la inadecuada disposición de residuos sólidos, derivada de la falta de medidas de manejo ambiental preventivo.			
Acciones impactantes identificadas:		Vertimiento directo sobre el suelo de combustibles y aceites durante las actividades de alimentación de estos elementos a los diferentes equipos como motobombas y retroexcavadora, así como por las deficiencias en el almacenamiento de los mismos. Disposición de residuos sólidos como plásticos, empaques de icopor, vidrios y chatarra directamente sobre el suelo por la ausencia de medidas de recolección y almacenamiento apropiados.			
Bienes de Protección Afectados:		Suelo asociado a la faja forestal protectora del río Cauca intervenido.			
Fecha de detección:	31/07/2019	Inicio:(d/m/a)	No definido	Fin: (d/m/a)

Fotos 33 y 34. Contaminación del suelo con grasas y aceites

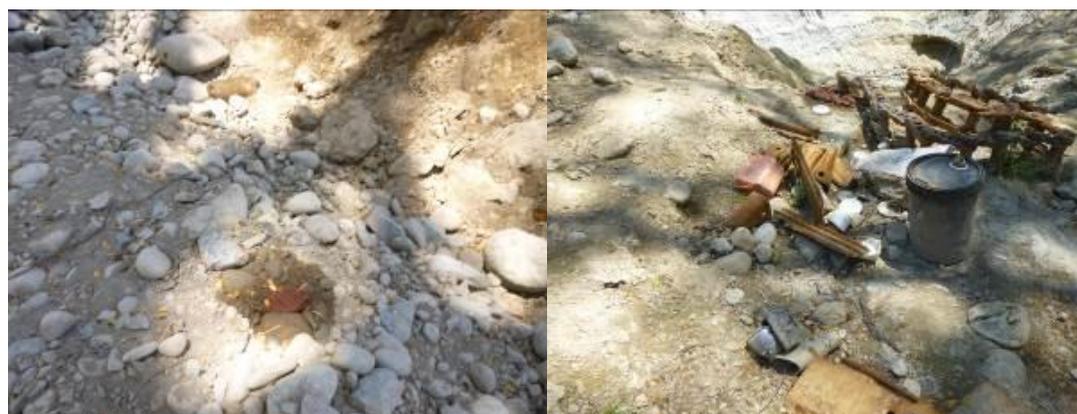
Fotos 35 y 36. Contaminación del suelo con residuos sólidos ordinarios y peligrosos.

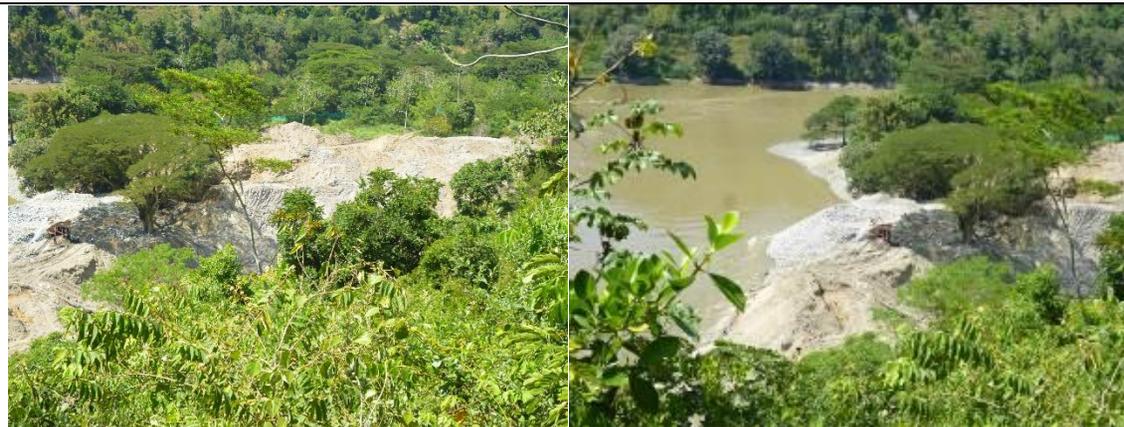
Calidad del paisaje natural					
Se presenta afectación ambiental: Si: X No:					
Afectaciones identificadas:		Modificación del paisaje natural de la zona rural con la introducción de la explotación minera y la infraestructura asociada en el cauce y faja forestal protectora del río Cauca, rompiendo la morfología y color propio de este tipo de paisaje asociado a las vertientes de corrientes de agua de valles intermontanos.			
Acciones impactantes identificadas:		La conformación de la fosa de explotación (Open Pit), el área de beneficio y el botadero de materiales estériles al interior de la faja forestal y el cauce del río Cauca, modificando las características paisajísticas del lugar.			
Bienes de Protección Afectados:		Río Cauca (corriente de primer orden) y su faja forestal protectora asociada a la margen izquierda.			
Fecha de detección:	31/07/2019	Inicio:(d/m/a)	No definido	Fin: (d/m/a)	
Coordenadas de la afectación			Toda el área intervenida y la cuenca visual, incluida la margen derecha del río Cauca.

Fotos 37 y 38. Modificación del paisaje natural con la intervención minera

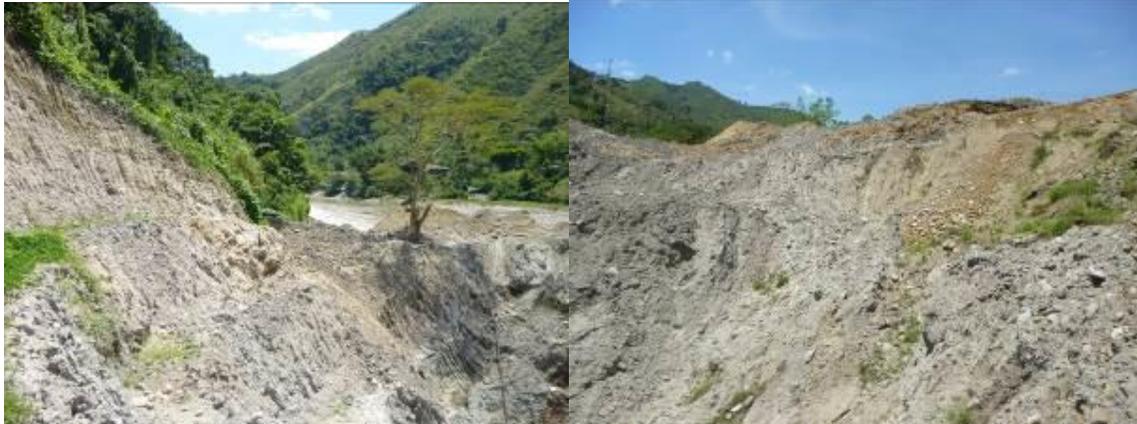
Evaluación del riesgo	
Agentes de Peligro:	Conformación de taludes potencialmente inestables por la adecuación de la fosa de explotación (Open Pit)
Potenciales afectaciones asociadas:	Deslizamientos de materiales hacia el interior de la fosa y desencadenamiento de erosión remontante con riesgo de afectación de terrenos superiores y vivienda localizada en la parte superior.
Probabilidad de ocurrencia:	Probable
Observaciones: Se observó un talud conformado para la explotación con una altura superior a 30 metros y con desprendimientos menores de materiales aluviales hacia el interior de la fosa. Se conformaron unos terraceos incipientes, los cuales no prestan una función apropiada, dada la poca consolidación de los materiales y la alta permeabilidad ante las aguas lluvias.	
Acciones de mitigación de la afectación o el riesgo emprendidas por el titular de la concesión	
Presencia de acciones de mitigación:	Si: X No:

Descripción: Terraceo incipiente	
Observaciones: El terraceo no presenta manejo de aguas lluvias y de escorrentía.

Desprendimientos menores, erosión superficial y terraceo incipiente sobre el talud subvertical adecuado para la conformación de la fosa de explotación.	
Evaluación del riesgo	
Agentes de Peligro:	Depósito de material de construcción (arenas y gravas) sobre la margen del río, lo cual produce material particulado que se incorpora al agua.
