CONTRATO 292 CORPOCALDAS – GEOSUB S.A.S

**IDENTIFICAR Y CARACTERIZAR LA AMENAZA,
VULNERABILIDAD Y RIESGO PARA LA CABECERA MUNICIPAL Y
LAS ÁREAS DE DESARROLLO RURAL RESTRINGIDO**

9. MUNICIPIO DE BELALCAZAR

Manizales, 2013 - 2014

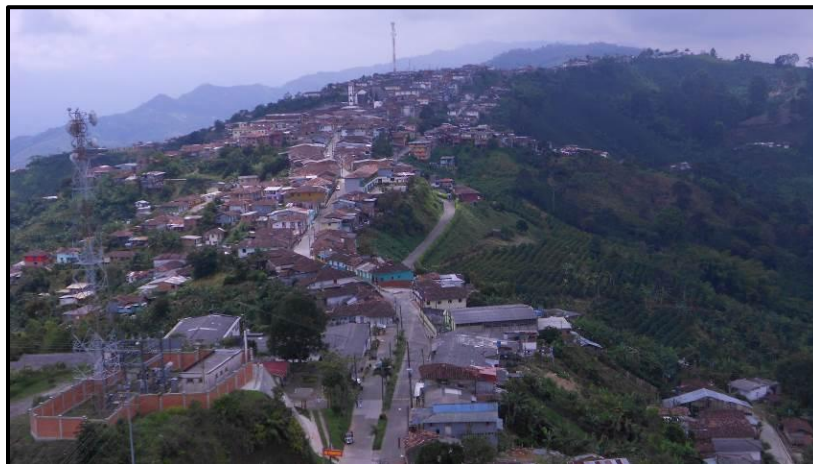
Figura 9.1 Forma de las cabeceras de drenaje amplias y con tendencia a la profundización a partir de sectores de nacimiento

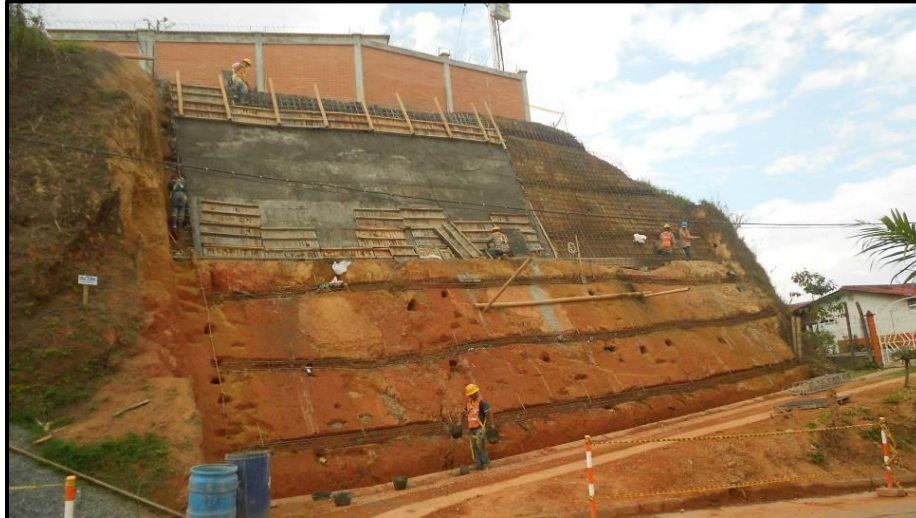
Figura 9.2 Secuencia superior de suelos residuales lateríticos derivados de rocas básicas, suprayacidos por diversos niveles de depósitos de ceniza volcánica, en el sector sur de la cabecera urbana de Belalcázar, aledaña al sector

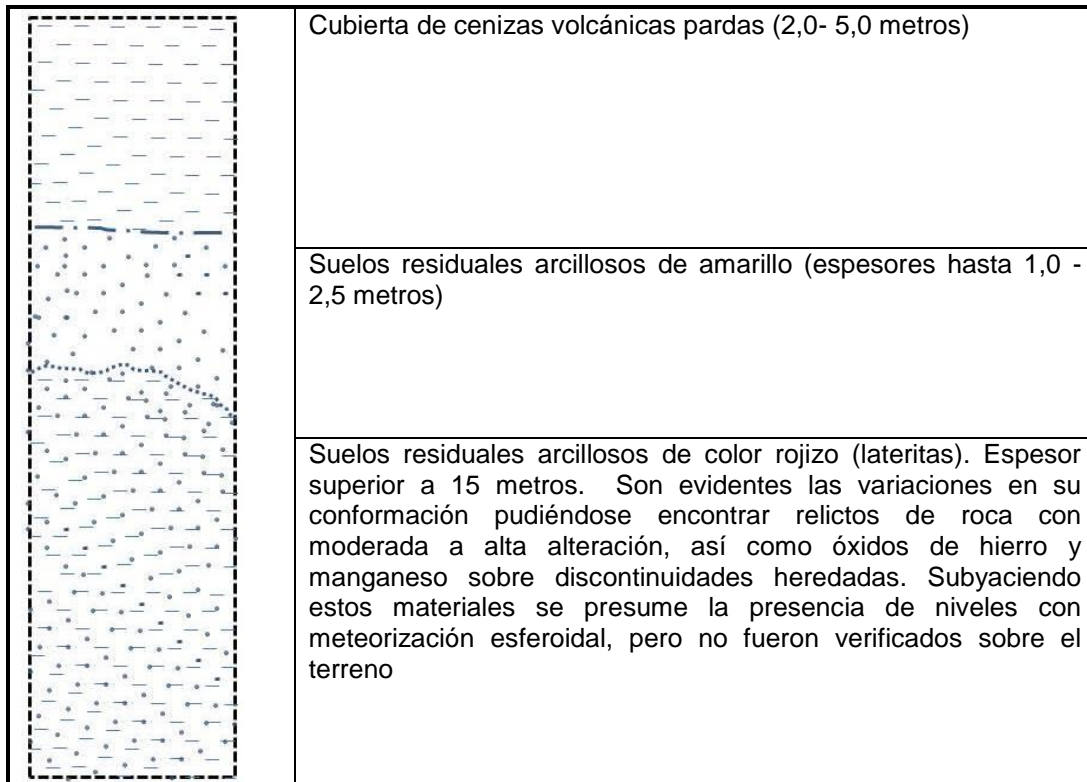
Figura 9.3 Perfil de meteorización de suelos residuales lateríticos del sector de Belalcázar, Caldas. Las interfaces entre dichos suelos y las cenizas volcánicas actúan como nivel de cambio de permeabilidad importante.

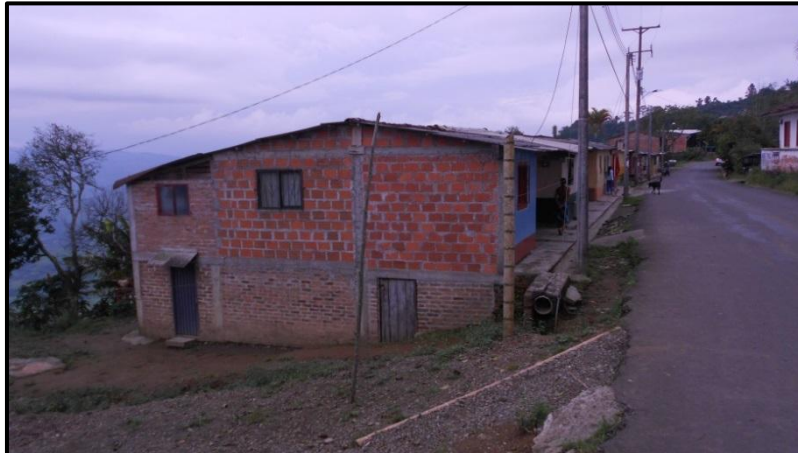
Figura 9.4 Deficiencias de manejo de aguas de la vía y parte posterior de viviendas del barrio Villa Tulia, supedita a cambio der condiciones actuales

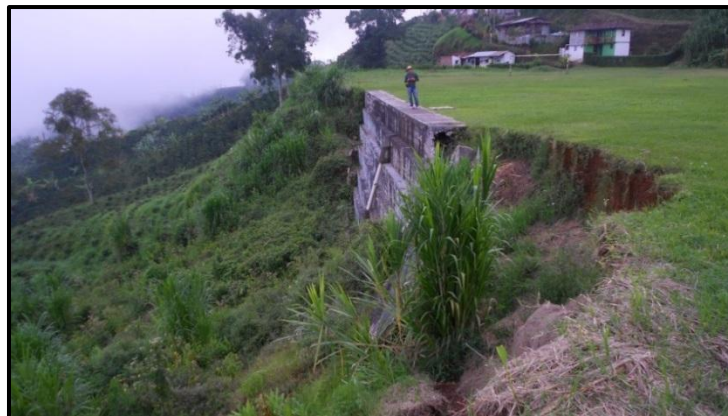
Figura 9.5 Conformación de llenos para desarrollo de cancha en el sector de La Pista. Muro propenso al colapso por volteo.

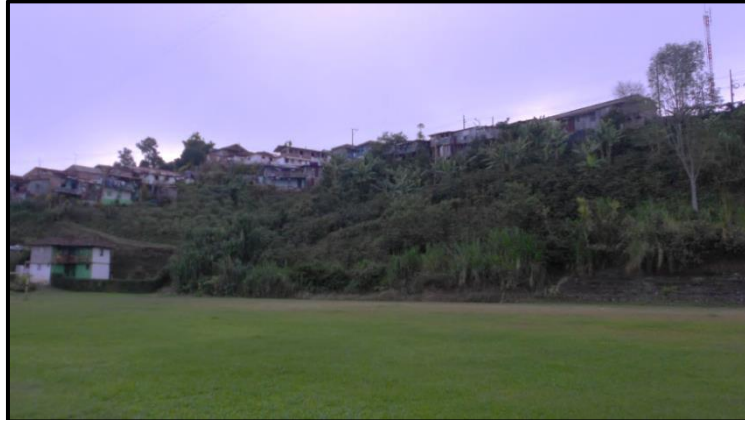
Figura 9.6. Ladera del sector La Pista, donde se presentan usos inadecuados e irregularidades en el perfilado de los taludes

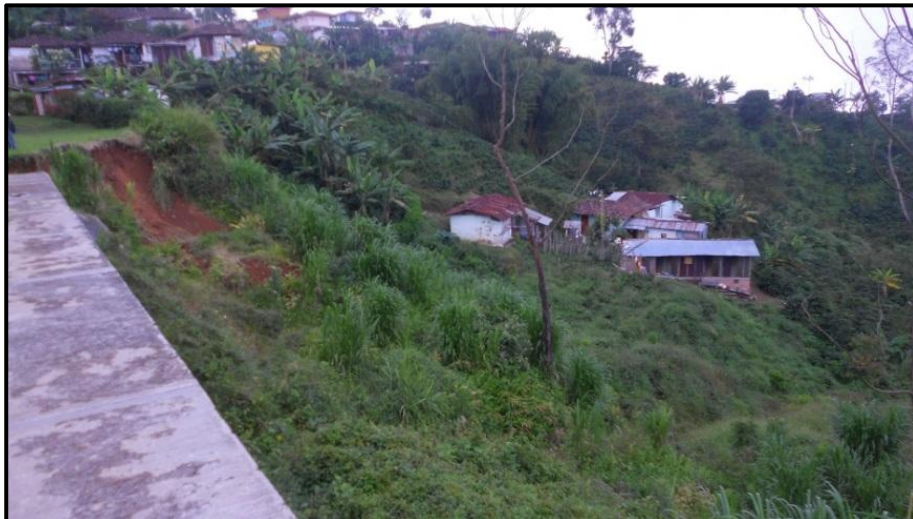
Figura 9.7 Sector El Hueco, con evidencias de procesos de inestabilidad activos, aledaño al sector de la cancha y Bomberos

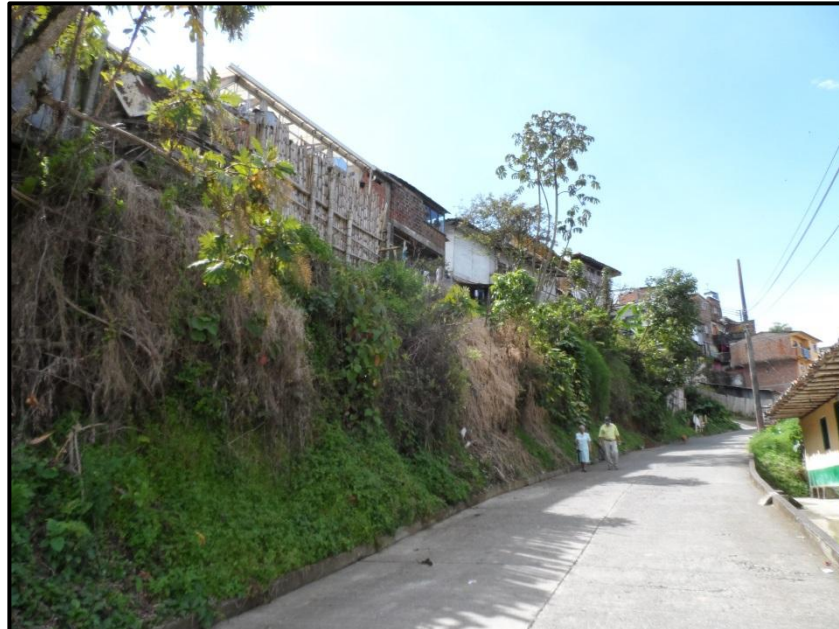
Figura 9.8 Laderas irregulares con sobrecargas estructurales y solares en algunos casos con cultivos o con deficientes coberturas, en el sector de la carrera 2 con calle 10, y deterioros de algunos tramos de las vías, con situación similar en diversos tramos del sector La ronda

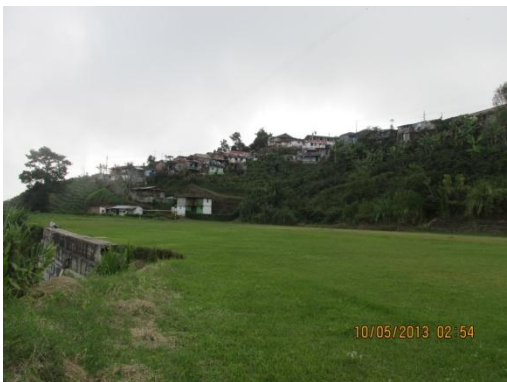
<p>10/05/2013 02:54</p>
Norte			
Este			
Sector	Barrio Pista, sector Cancha de fútbol		
	La en La de

Municipio:	BELALCAZAR	OBSERVACIONES:	FOTO:
Estación		Se evidencia presencia de gaviones confinando zona oeste de cancha de fútbol. La cancha presenta deficiencias en el manejo de aguas de escorrentía y de infiltración, así como de manejo de taludes superior e inferior. Es necesario complementar el proceso de estabilización general del área, que beneficiaría los Barrios La Pista, La Cancha y parcialmente Bomberos. Las viviendas del barrio El Hueco requieren tratamiento de reubicación.

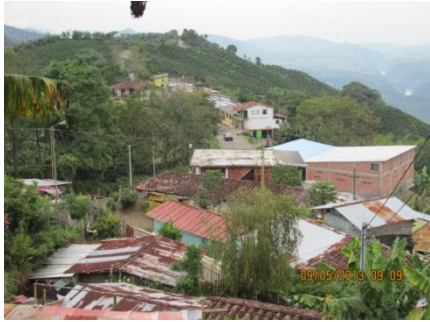
Norte			
Este			
Sector	Barrio Miraflores. Ladera nor-oriental de la cabecera urbana

Municipio:	BELALCAZAR	OBSERVACIONES:	FOTO:
Estación		Ladera de alto relieve interno con inadecuados usos de la ladera y corte vial inferior que causa desconfinamiento de la ladera. No hay eficientes manejos de aguas lluvias en el barrio

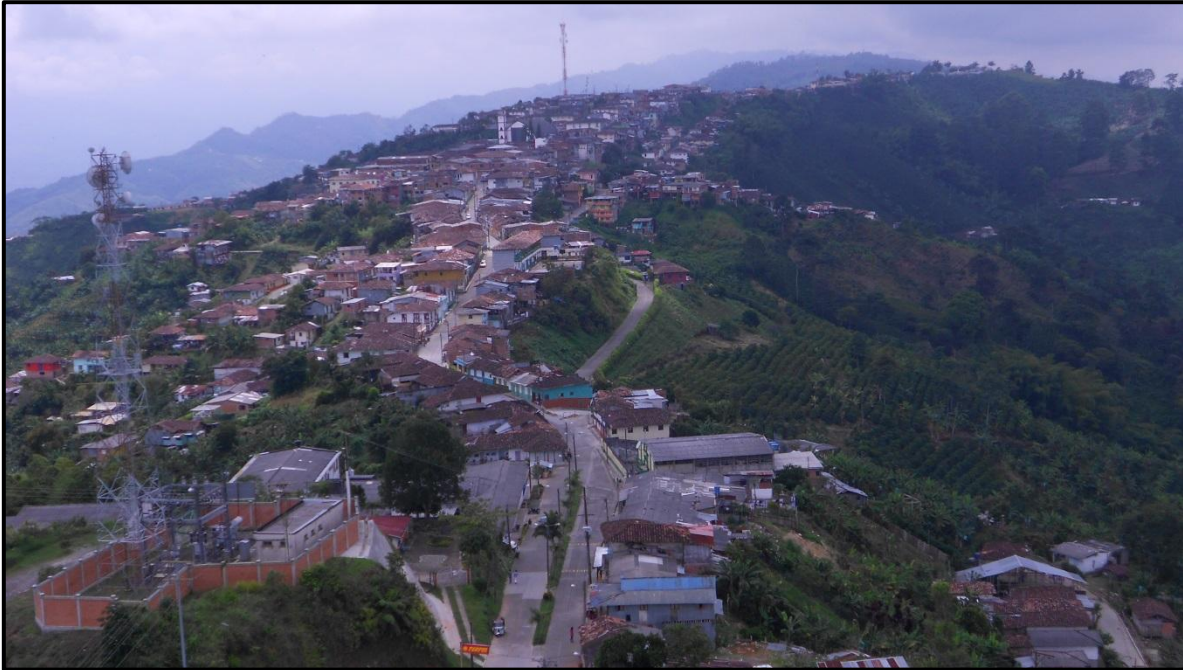
Figura 9.9. Taludes de las carreras 2 y 3, propensos a procesos de remoción en masa por alta pendiente y usos inadecuados

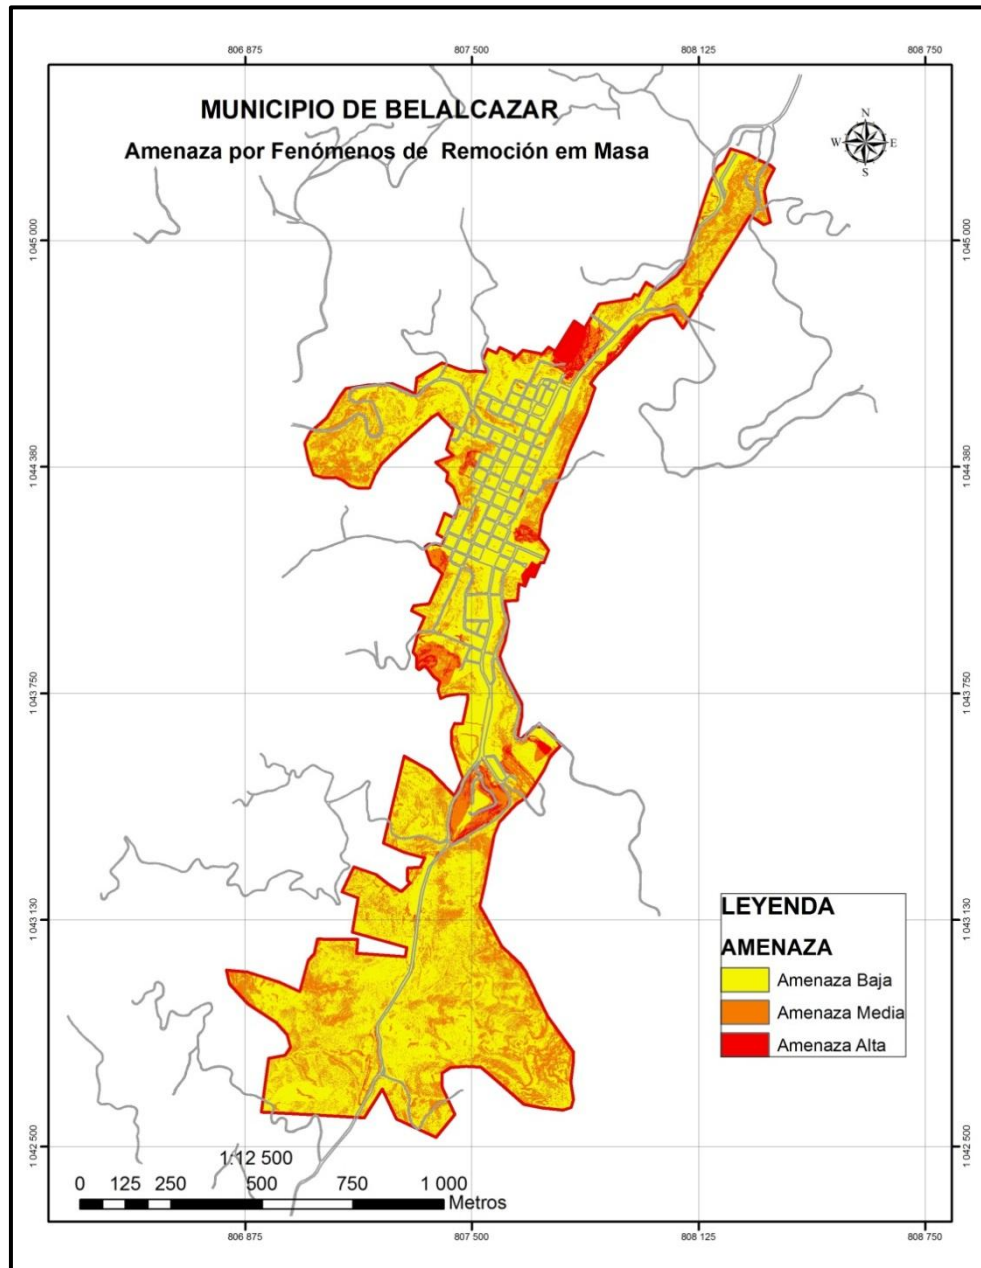
Figura 9.10. Mapa de amenaza por fenómenos de remoción en masa municipio de Belalcázar. Las zonas de mayor nivel de amenaza presentan en general a una moderada concentración, determinadas en general por contrastes morfométricos y modificaciones de origen antrópico

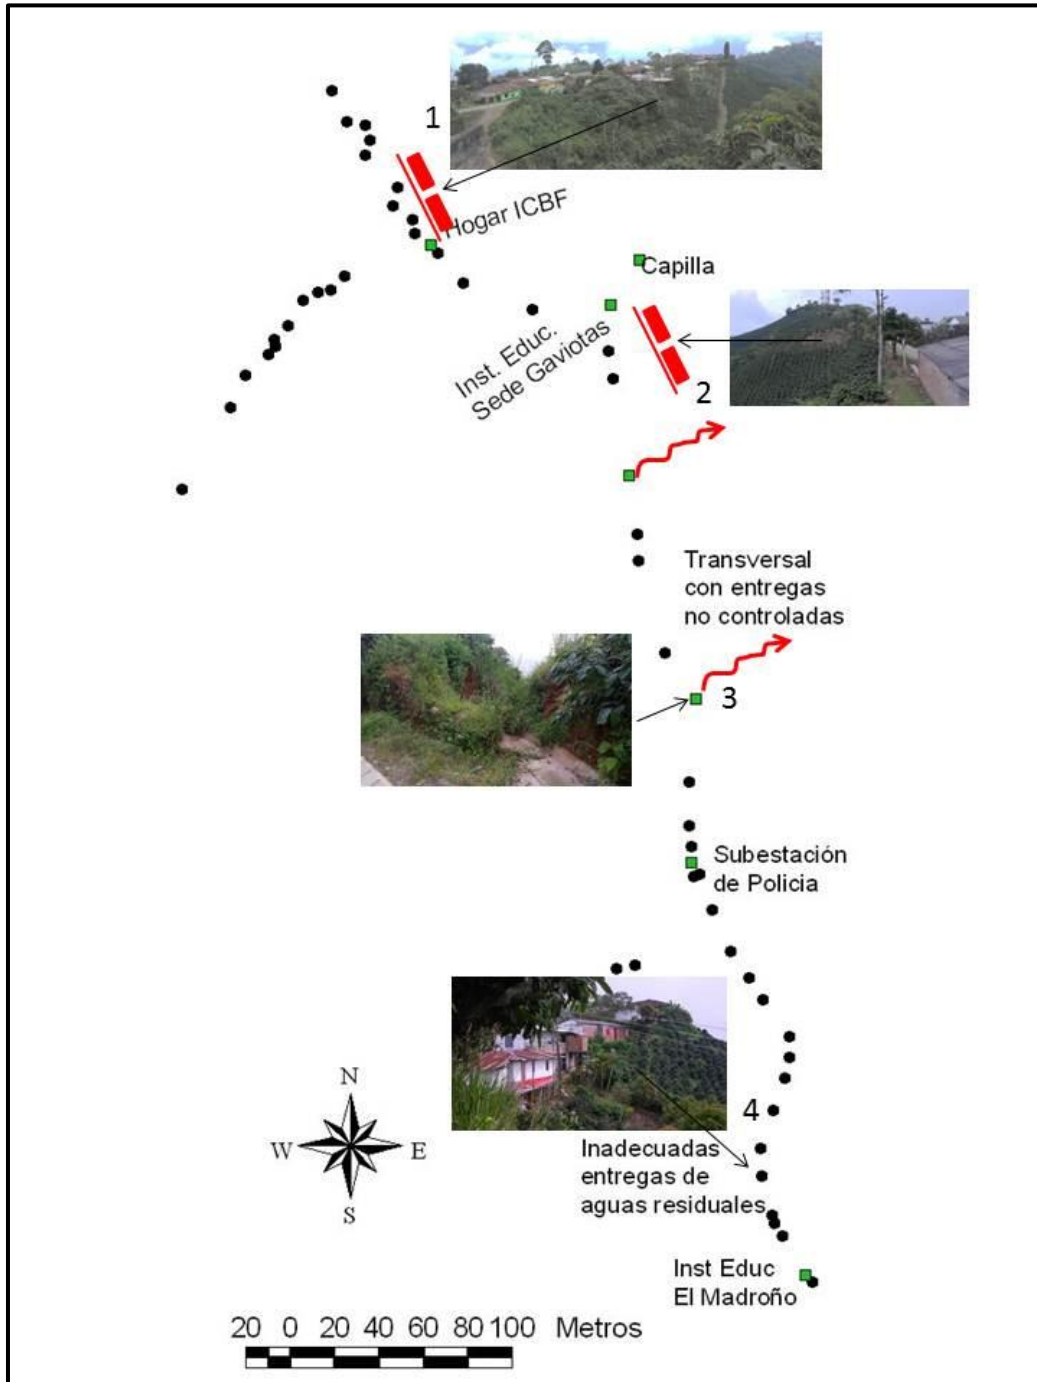
Figura 9.11. Localización esquemática de las situación de amenaza remoción en masa en el Caserío El Madroño, municipio de Belalcázar

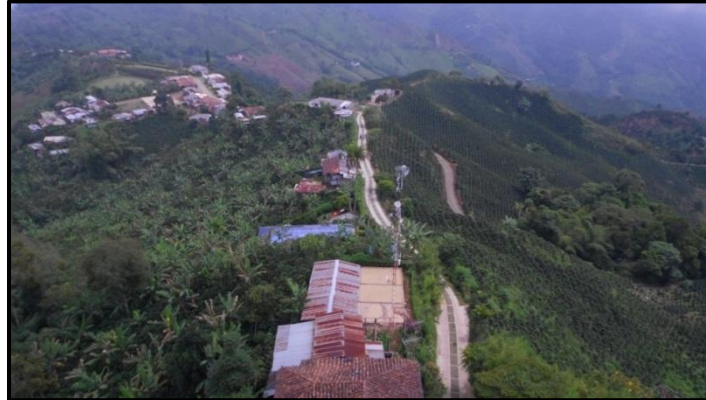
Figura 9.12. Laderas en cultivo de café y plátano, en el caserío El Madroño., donde pese a las altas pendientes no se evidencian procesos de remoción en masa.

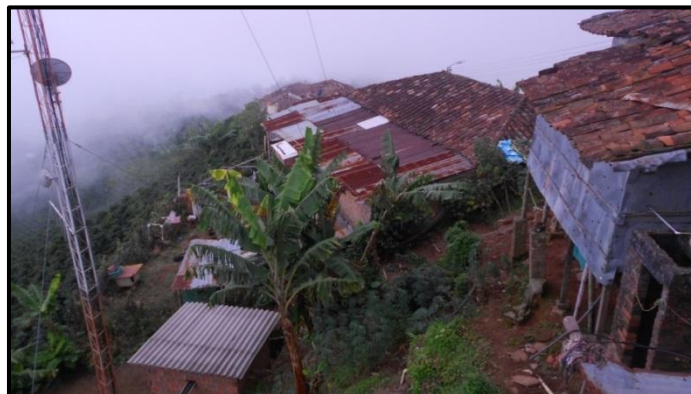
Figura. 9.13. Ladera destinada a cultivo de café y plátano, aledaña al caserío El Madroño. Nótese los suelos desnudos que rodean algunas de las viviendas del sector.

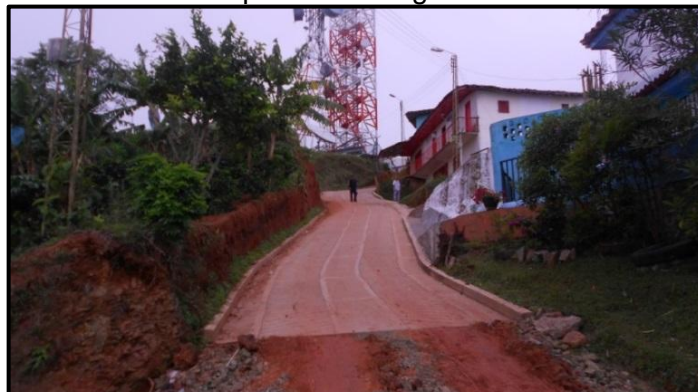
Figura. 9.14. Afloramiento de suelos residuales lateríticos derivados de la Formación Barroso, con espesores inferiores a 10 metros.

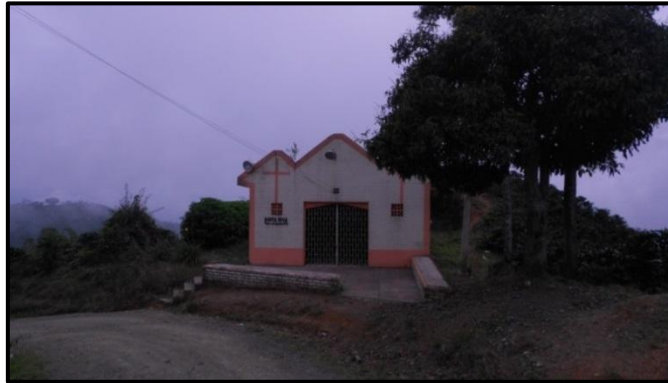
Figura. 9.15. Sector de iglesia y Centro Educativo Las Gaviotas, donde se presentan afloramientos de cenizas volcánicas con espesores en general inferiores a 8 metros

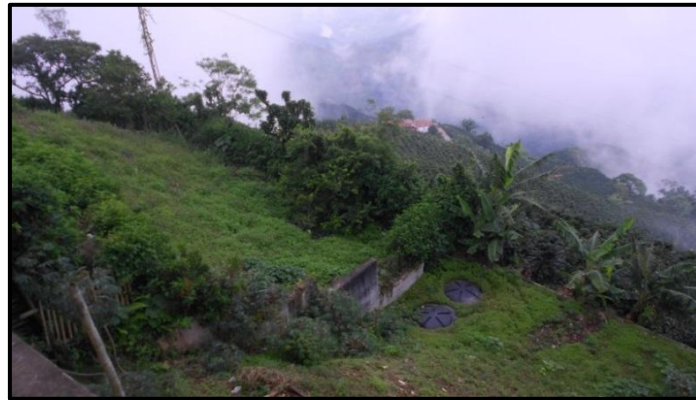
Figura. 9.16. Ladera de la parte posterior a la Subestación de Policía El Madroño, se resaltan cambios de pendiente, usos en cultivos y pastos, y sistemas sépticos.

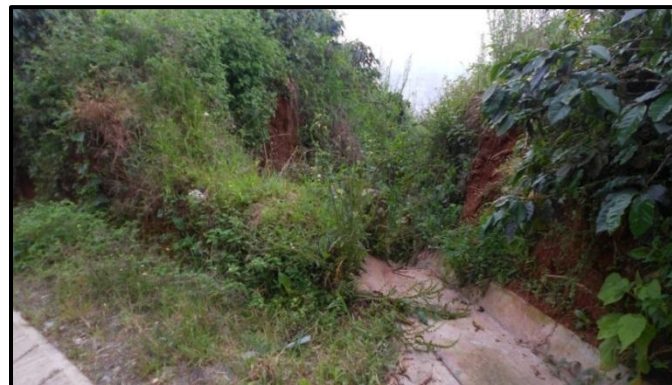
Figura. 9.17. Entrega no controlada sobre la vía principal del sector El Madroño, a unos 50 metros antes de la Subestación de Policía. Proceso de erosión concentrada.

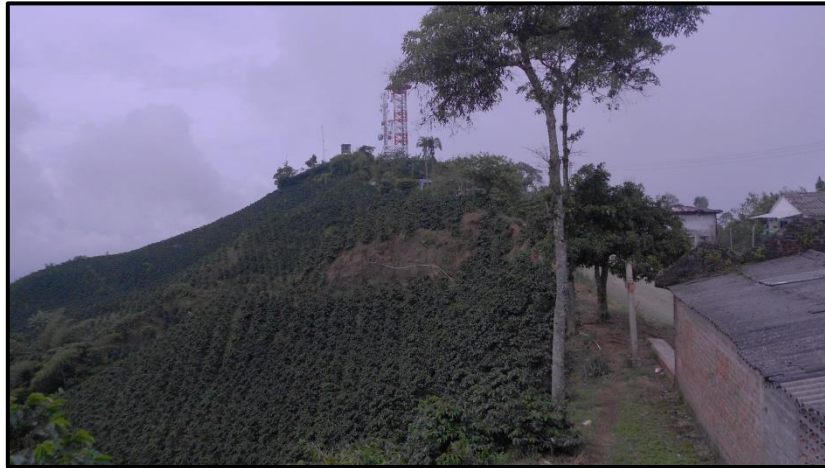
Figura. 9.18. Ladera adyacente a la vía y al centro Educativo Las Gaviotas y la iglesia del sector donde se observan cicatrices de deslizamiento.

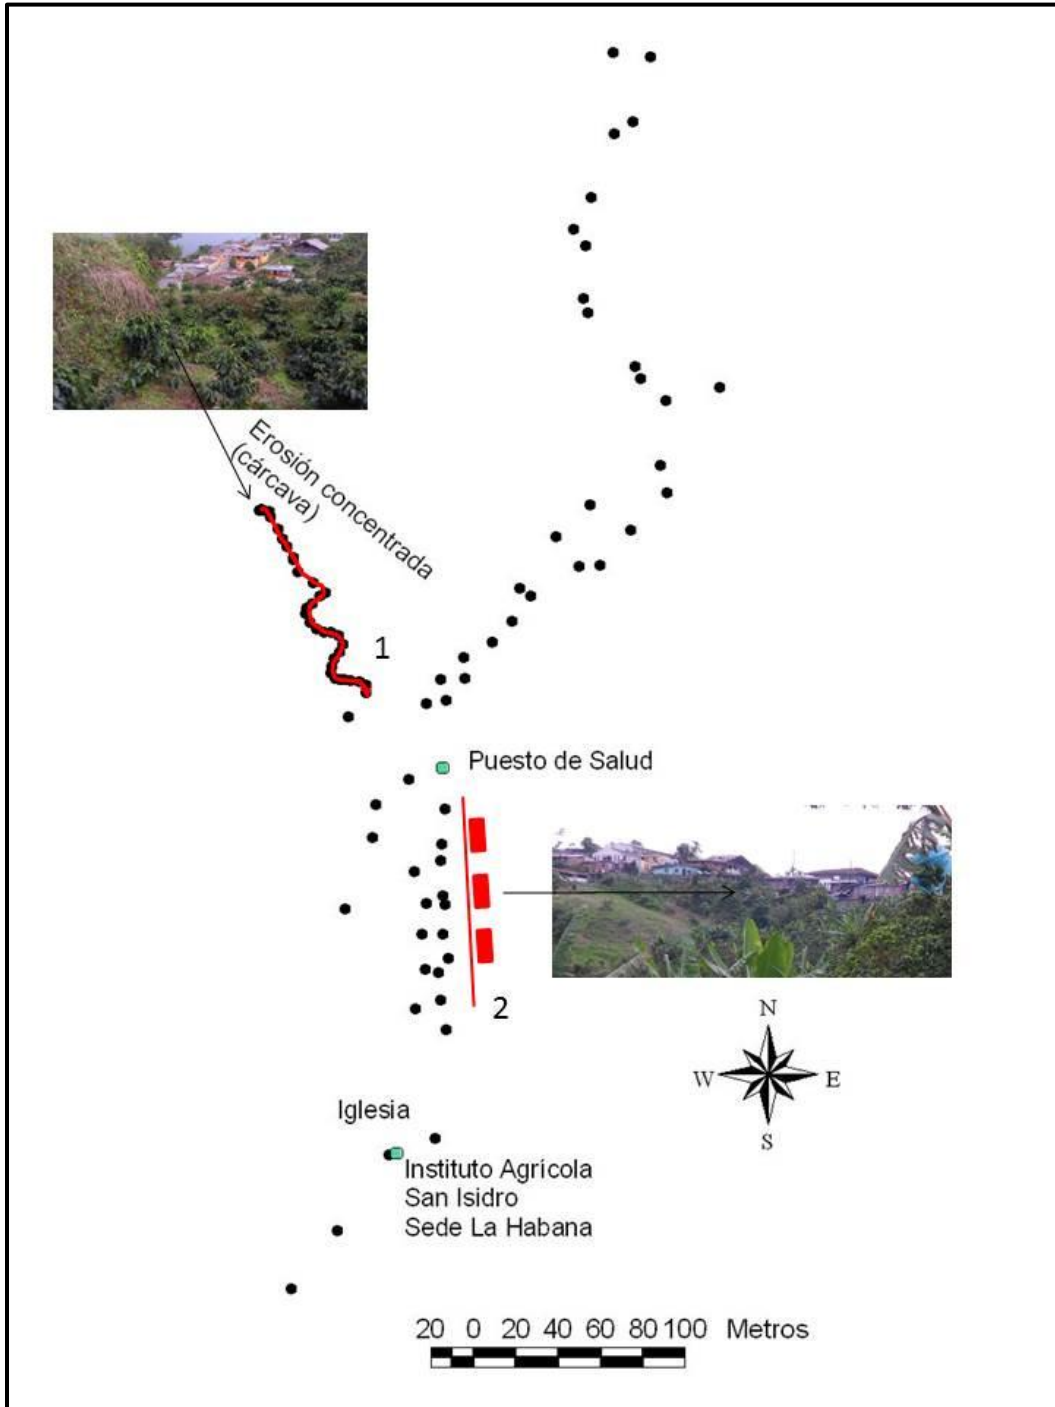
Figura. 9.19. Localización esquemática de la situación de amenaza por remoción en masa en el Caserío La Habana, municipio de Belalcázar

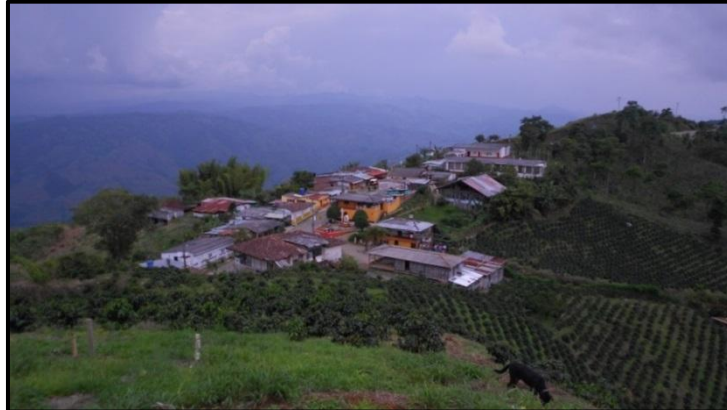
Figura. 9.20. Caserío La Habana, donde se destacan las coberturas en cultivos de café y plátano, hacia la ladera oeste.

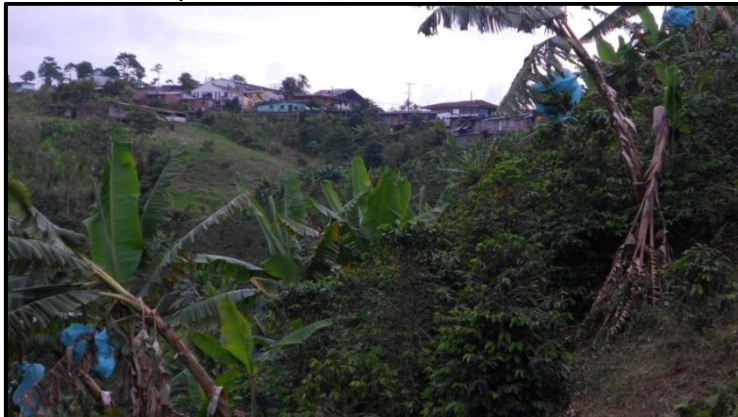
Figura. 9.21. Ladera oriental del caserío La Habana, donde se destacan las coberturas en pastos, café y plátano.

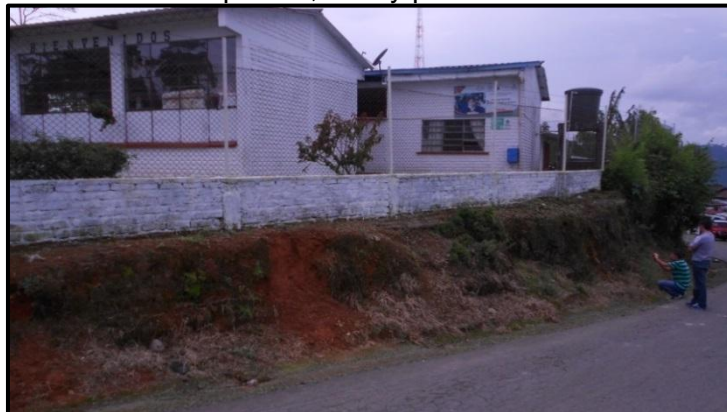
Figura. 9.22. Suelo residual laterítico suprayacido por cenizas volcánicas en el sector del Instituto Agrícola San Isidro, Sede La Habana

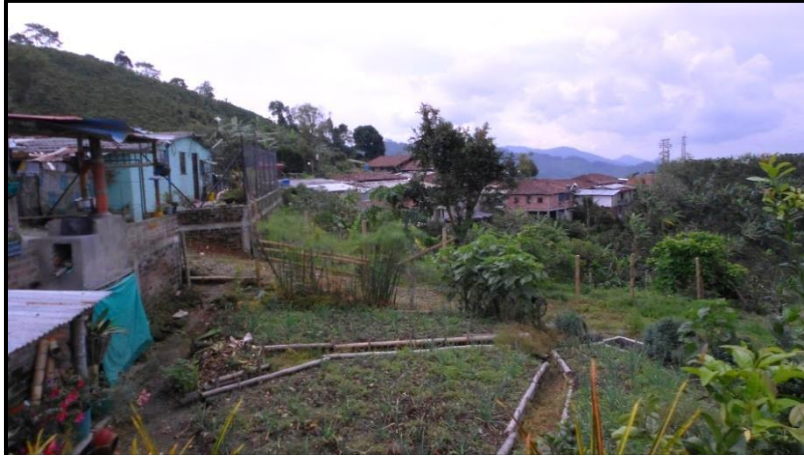
Figura. 9.23. Usos en horticultura y cultivos limpios, sobre amplia cabecera de drenaje, en el tiempo pueden generar deslizamientos por lluvias críticas.

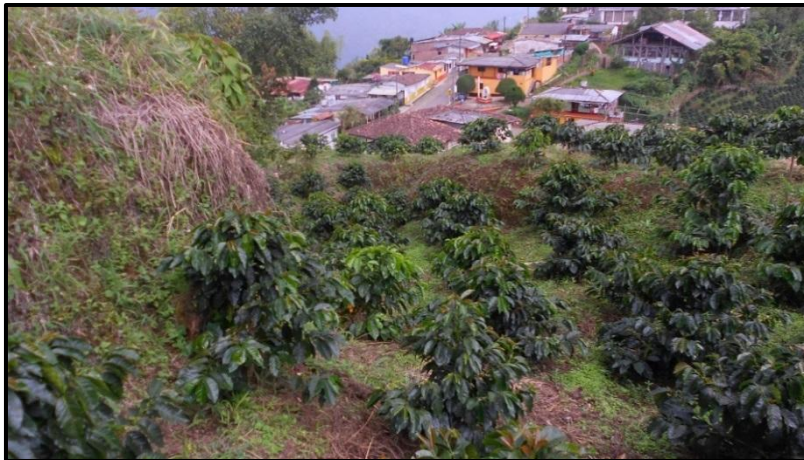
Figura. 9.24. Surcos y cárcavas al oeste de La Habana, actualmente con cultivos de café, donde puede ser conveniente algunas intervenciones biomecánicas
