CONTRATO 292 CORPOCALDAS – GEOSUB S.A.S

IDENTIFICAR Y CARACTERIZAR LA AMENAZA, VULNERABILIDAD Y RIESGO PARA LA CABECERA MUNICIPAL Y LAS ÁREAS DE DESARROLLO RURAL RESTRINGIDO

24. MUNICIPIO DE CHINCHINÁ

Manizales, Diciembre de 2013

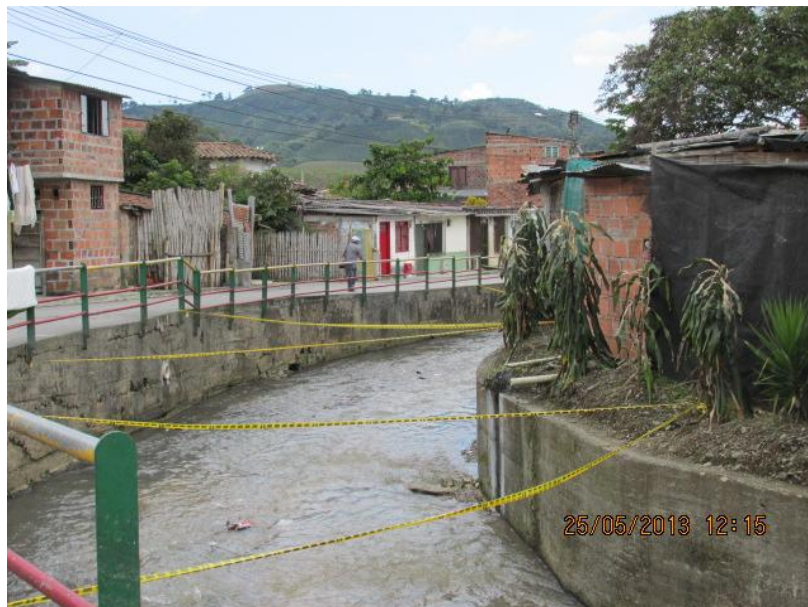
Figura 24.2. Sección canalizada de la Quebrada Cameguadua. Obsérvese la reducción de la sección hidráulica producto del urbanismo en las riberas.

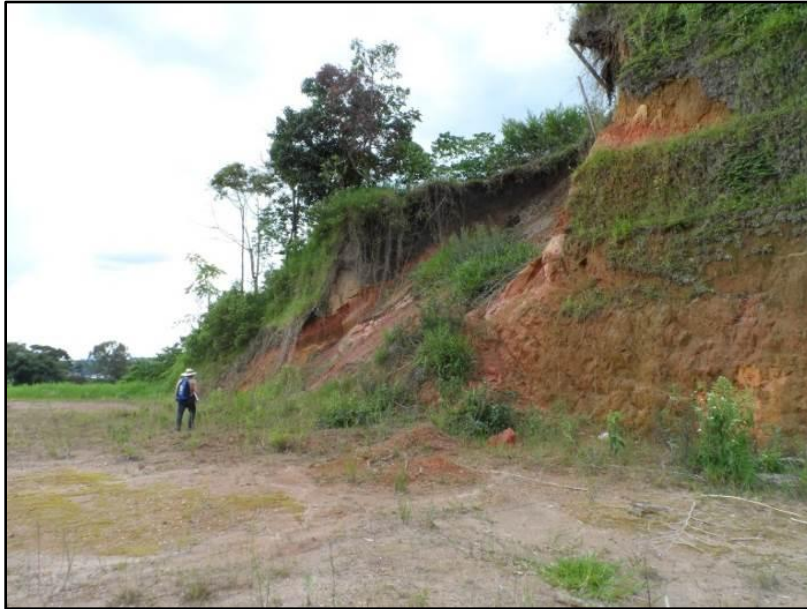
Figura 24.3.Perfil de meteorización de flujos de escombros en el sector de Chinchiná, Caldas. Las interfaces entre dichos suelos y las cenizas volcánicas actúan como nivel de cambio de permeabilidad importante, dando lugar a deslizamientos.

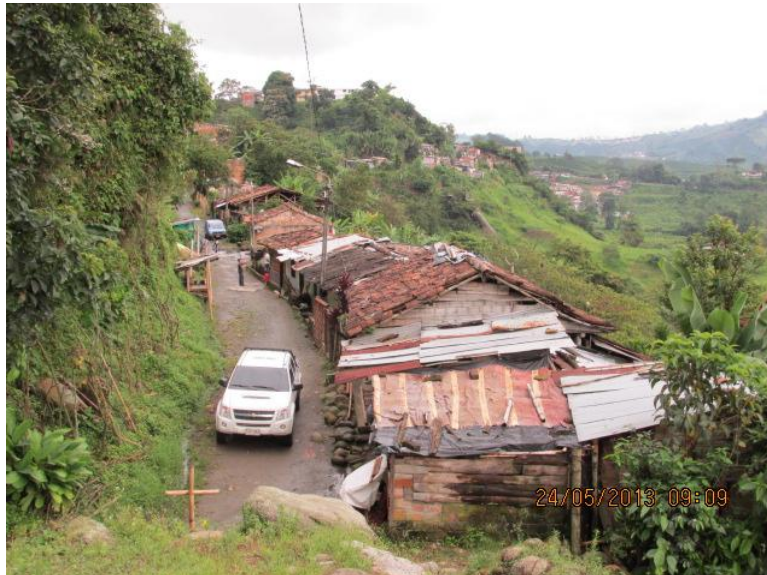
Figura 24.6. Panorámica del barrio La Isla baja y La Frontera, sobre la antigua del ferrocarril, en donde se puede apreciar la alta vulnerabilidad de las construcciones.

SITIO	MEDIDAS A IMPLEMENTAR
Municipio de Chinchiná	
<p>Barrio La Isla baja, antigua banca del ferrocarril</p>	<p>La antigua banca del ferrocarril fue objeto de urbanismo no planificado (urbanismo espontáneo) y en ella se fueron dando asentamientos urbanos sin ningún tipo de infraestructura urbana que garantizara condiciones de vida seguras y dignas.</p> <p>Adicionalmente, los cortes y excavaciones antitécnicos, la condición geotécnica de los materiales aflorantes, la ausencia de obras para el control adecuado de las aguas de escorrentía y de infiltración y la presencia permanente de nivel freático condicionan la permanencia segura de las viviendas del sector. Por tales razones se recomienda:</p> <ul style="list-style-type: none"> a) Liberar la zona evaluada mediante la implementación de procesos de reubicación de viviendas con categoría de riesgo no mitigable b) Restringir, hasta tanto se dé la reubicación de predios, las intervenciones de mejoramiento, ensanches o reforzamiento de viviendas c) Restringir los desarrollos urbanos en la zona, una vez opere el proceso de reubicación de predios

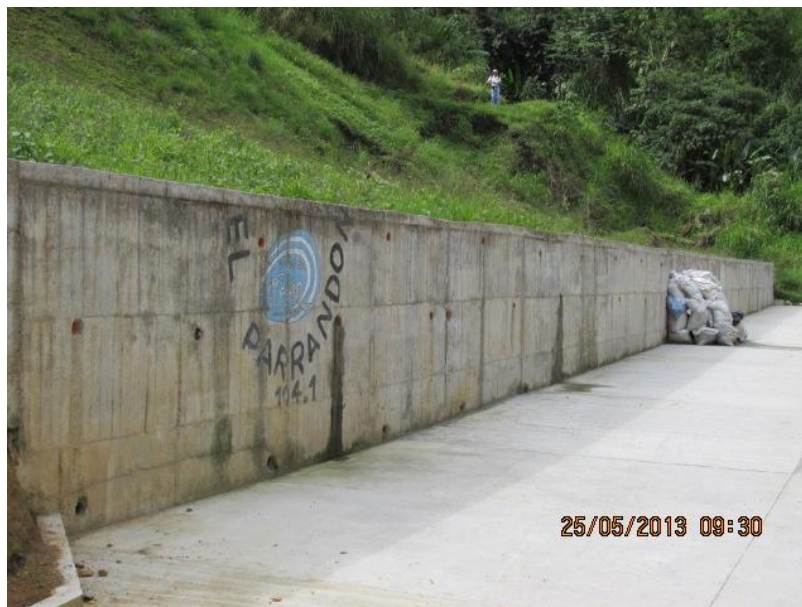
Figura 24.7. Muro de contención construido como medida correctiva y de mitigación de amenaza por procesos de remoción en masa, en el barrio María Auxiliadora

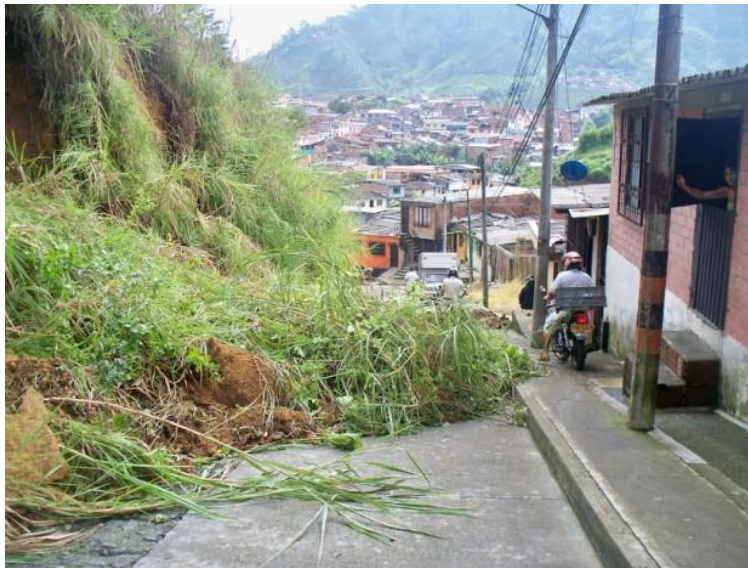
Figura 24.8. Deslizamiento reciente en el barrio Los Mangos. Proceso de remoción en masa de baja magnitud que obstruyó vía de acceso

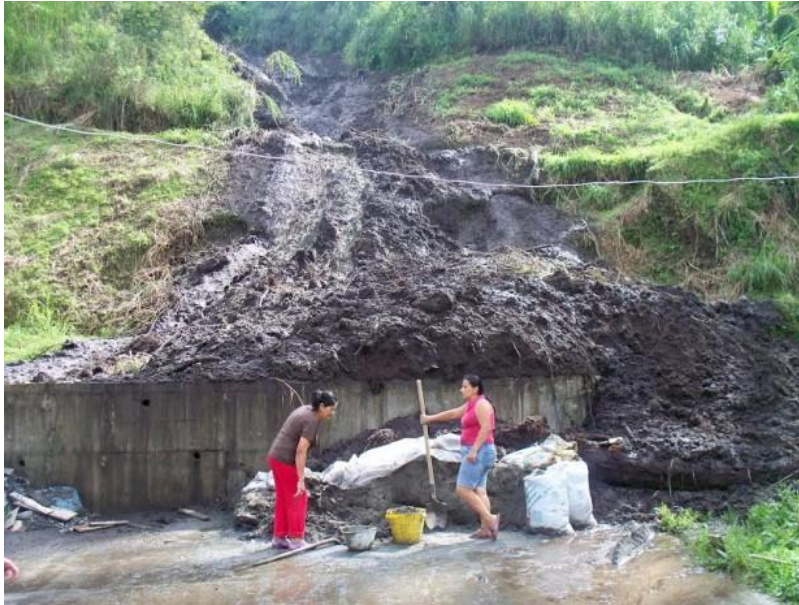
Figura 24.9.Flujo de lodo reciente en ladera contigua al barrio María Auxiliadora, en la zona sur-oriental de la cabecera municipal

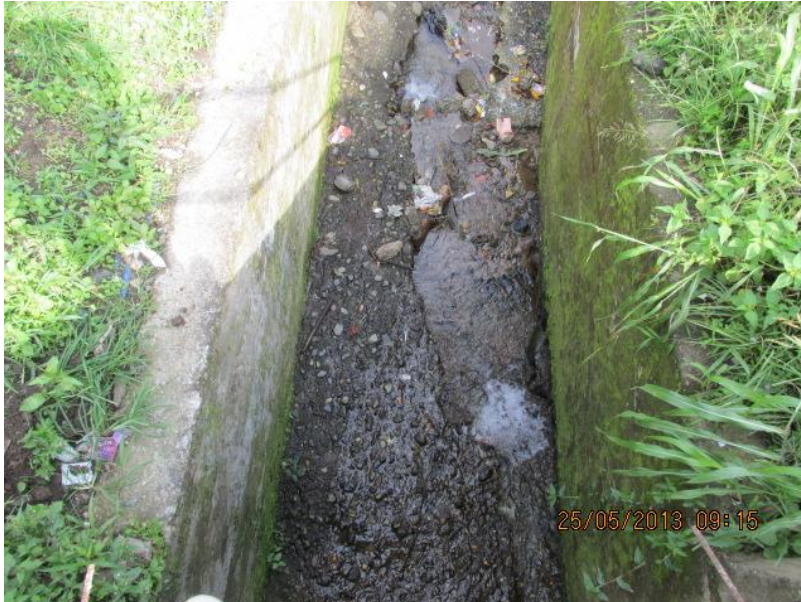
Se observa en gran parte del tramo canalizado deterioro de la base de la canalización y entregas de aguas servidas provenientes de las viviendas

circunvecinas, hecho éste que se convierte en un factor de incremento del deterioro de la estructura de canalización, debido a la infiltración de aguas ya descargas no controladas.

Figura 24.10.Detalle del grado de deterioro de algunos tramos de la sección canalizada de la Quebrada Cameguadua

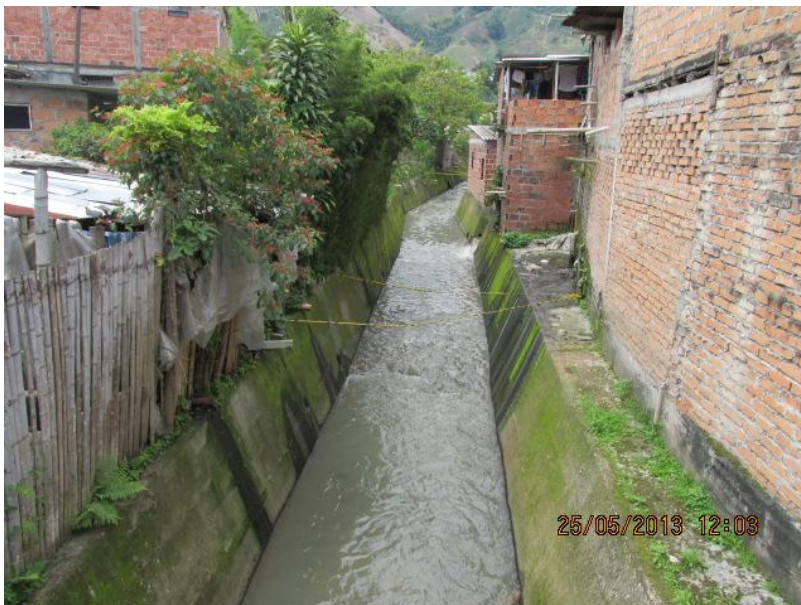
Figura 24.11.Ampliación de la sección hidráulica del tramo canalizado de la Quebrada Cameguadua, con relación al inicio de la canalización en el barrio Departamental.

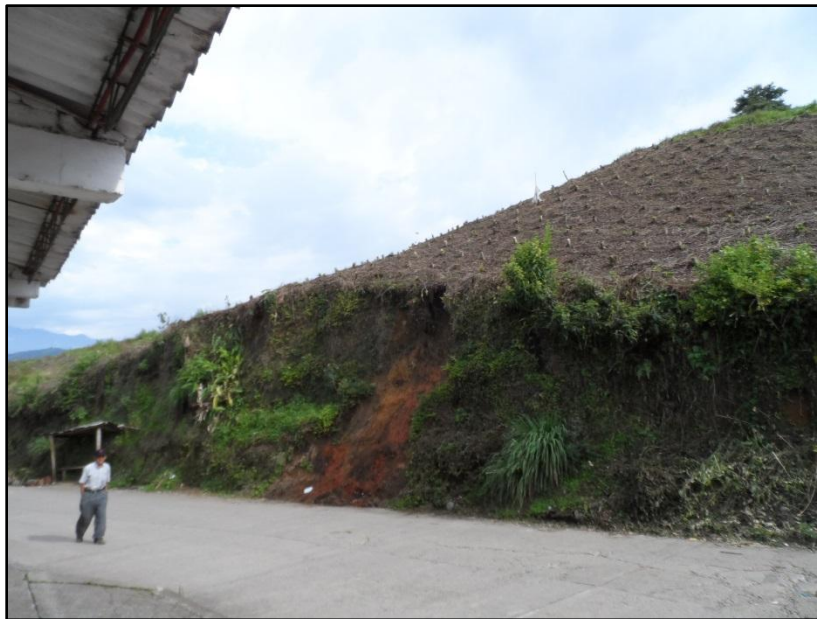
Figura 24.17. Detalle de taludes aledaños a la vía de acceso al Trébol, que requieren perfilados como medidas de mitigación

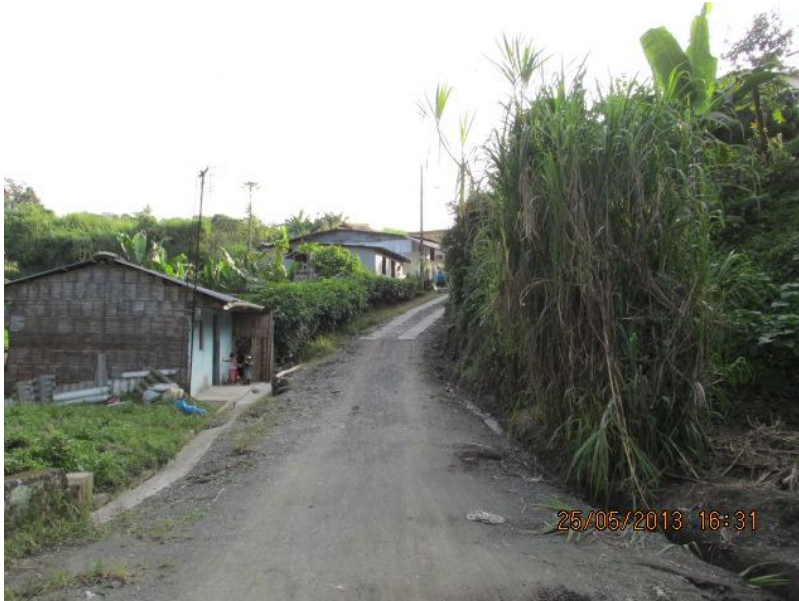
Figura 24.22. Talud potencialmente inestable sobre vía que de la Inspección de Policía La Floresta conduce a la vereda El Reposo
