CONTRATO 292 CORPOCALDAS – GEOSUB S.A.S

IDENTIFICAR Y CARACTERIZAR LA AMENAZA, VULNERABILIDAD Y RIESGO PARA LAS ÁREAS DE DESARROLLO RURAL RESTRINGIDO

25. MUNICIPIO DE LA DORADA

Manizales, 2013 - 2014

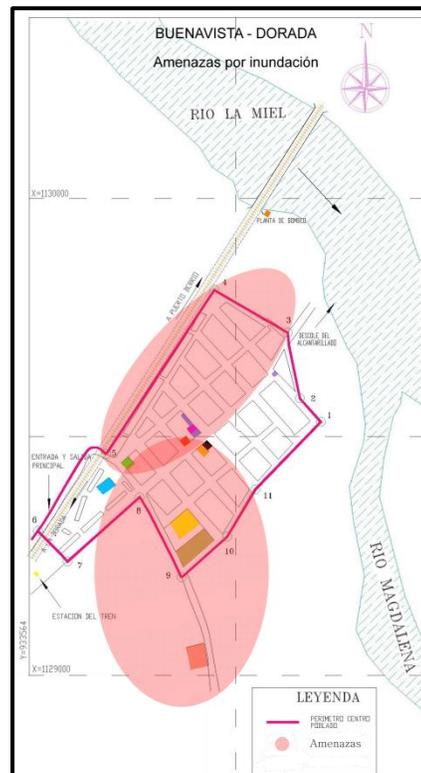
La amenaza recurrente en la Inspección de Buenavista hace referencia a inundaciones que ocurren en la parte noroeste de la Inspección Municipal de Policía por el Río La Miel y en la parte suroeste por el desborde del Río Magdalena (ver Figura 1.3), afectando en su casi totalidad a la población de Buenavista, como se observa en la foto mosaico de la Figura 1.4

Figura 1.3. Zonas de Amenazas presentes en Buenavista del Municipio de La Dorada. Tomado del PBOT de la Dorada del año 2000.

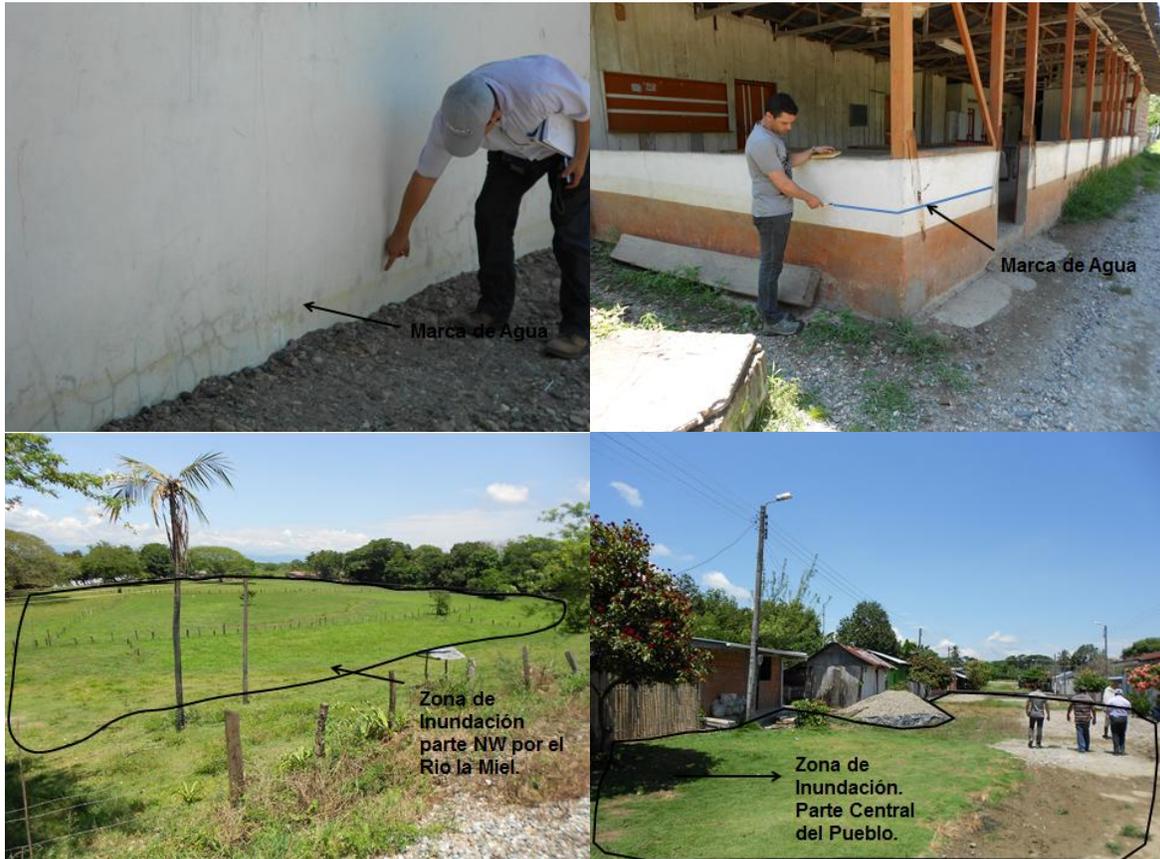
Figura 1.4. Imágenes en la **parte superior** hacen referencia a las marcas de agua dejadas por las inundaciones que se han presentado en la Inspección de Policía y las imágenes en la **parte inferior** muestran las zonas donde ocurren las inundaciones tanto en la parte NW por el Río La Miel y la parte central de la Inspección de Buenavista por el desborde del Río Magdalena.

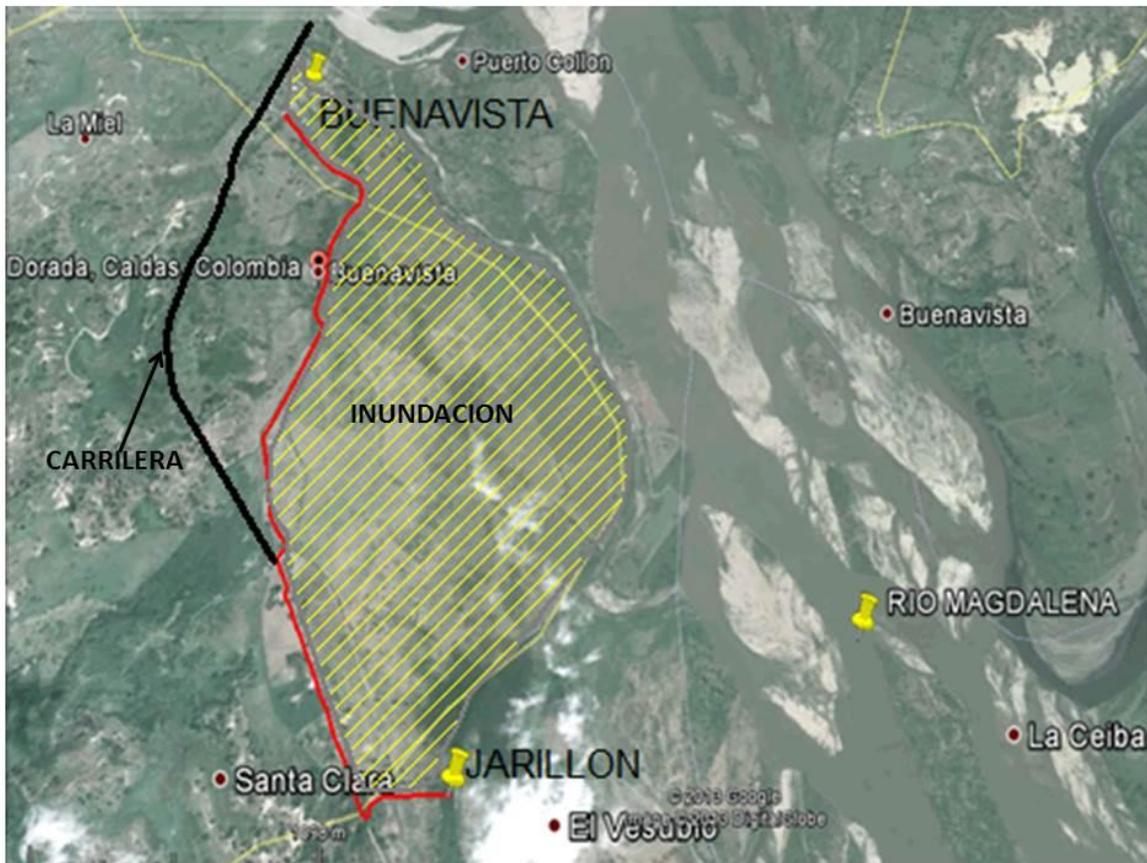
Con respecto a las inundaciones presentadas durante la Semana Santa del año 2012, estas fueron provocadas por el rompimiento del jarillón protector de la margen izquierda del Río Magdalena en la Vereda El Tigre dentro de la Hacienda Santa Clara, ver Figura 1.5 (marca jarillón). Todo este sector entre este punto y la Inspección de Buenavista fue inundado, ya que en la parte occidental del área, la construcción de la carrilera creó un terraplén que formó una cubeta que conduce las aguas hacia la Inspección de Buenavista, como lo muestra la Figura 1.5.

Figura 1.5. Zonas de Amenaza por inundación, en color amarillo entre el Jarillón en la margen izquierda del Río Magdalena y la Inspección de Buenavista del Municipio de La Dorada, la línea roja es el track del recorrido entre Buenavista y el jarillón y que coincide parcialmente con la parte sur de la carrilera y es aproximadamente el límite occidental de la inundación de Marzo de 2012. Imagen Google Earth de Septiembre de 2012.

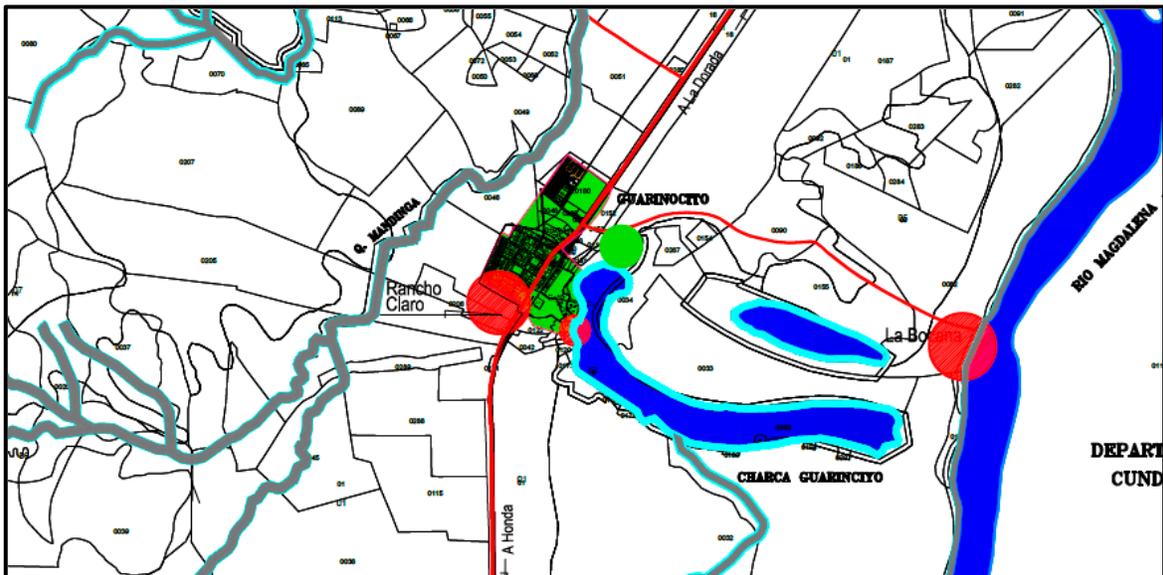
intensamente y causa afectaciones en la parte suroeste de la IPM de Guarinocito, ver Figura 1.9, en el sector de la entrada de la hacienda, la quebrada se desborda causando una inundación con una altura de aproximadamente 40 cm, el agua que continúa en el drenaje es de nuevo taponada a la salida a la carretera central, ver Figura 1.10, fotografías inferiores; la combinación de estas afectaciones provoca inundación en la mayoría de las casas que se encuentran a su alrededor, ver Figura 1.11.

También hay una amenaza alta de inundación por aumento de nivel de agua en la charca de Guarinocito, en épocas cuando sube el nivel del río Magdalena, pero la dedicación al turismo en el sector hace que la consolidación de las construcciones sea baja, y los niveles solo afectan medianamente algunas viviendas, ver Figura 1.8, abajo y Figura 1.9.

Figura 1.9. IPM de Guarinocito, en el sector occidental la Quebrada Mandingas y en la parte oriental la charca de Guarinocito y el Río Magdalena. Los círculos corresponden a amenaza alta por inundación, mapa tomado del PBOT de La Dorada del año 2000.

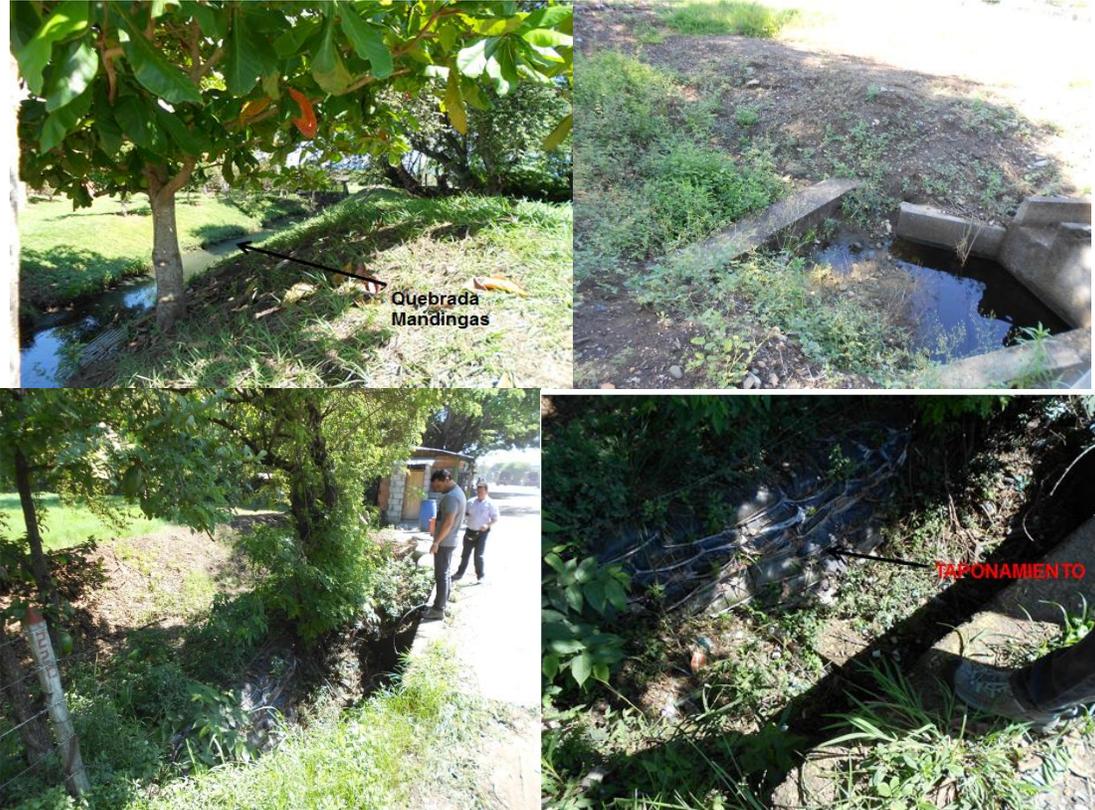
En la IPM de Guarinocito no se definen amenazas por remoción en masa, pero sí por inundación debido al desbordamiento de la Quebrada Mandingas, la cual pasa dentro de la Hacienda Rancho Claro, donde a la entrada de la misma se construyó el cauce principal de la quebrada para la construcción de un puente de acceso a la hacienda, como se observa en la Figura 1.9, el taponamiento del desagüe del drenaje provocado por los caudales relacionados a lluvias intensas, ya que el desagüe tiene una sección muy pequeña para evacuar caudales cuando llueve

Figura 1.10. En las dos fotografías de la **parte superior** se observa la Quebrada Mandingas en su paso por la Hacienda Rancho Claro y la obstrucción causada por la construcción del puente de acceso; en la **parte inferior** se observa la obstrucción de las aguas del drenaje que llega a la carretera principal (parte central de la IPM de Guarinocito).

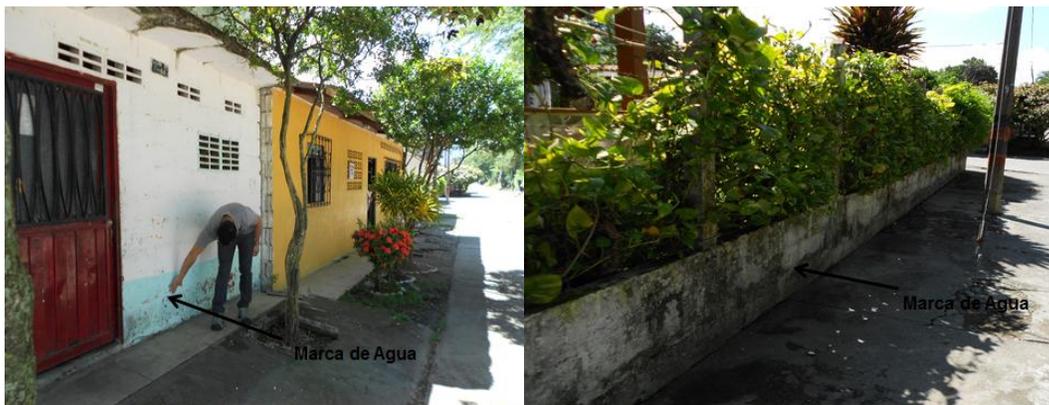
Figura 1.11. Marca de altura de inundación en el suroeste de la inspección de Guarinocito, la cual queda registrada con una altura aproximada de 40 cms.

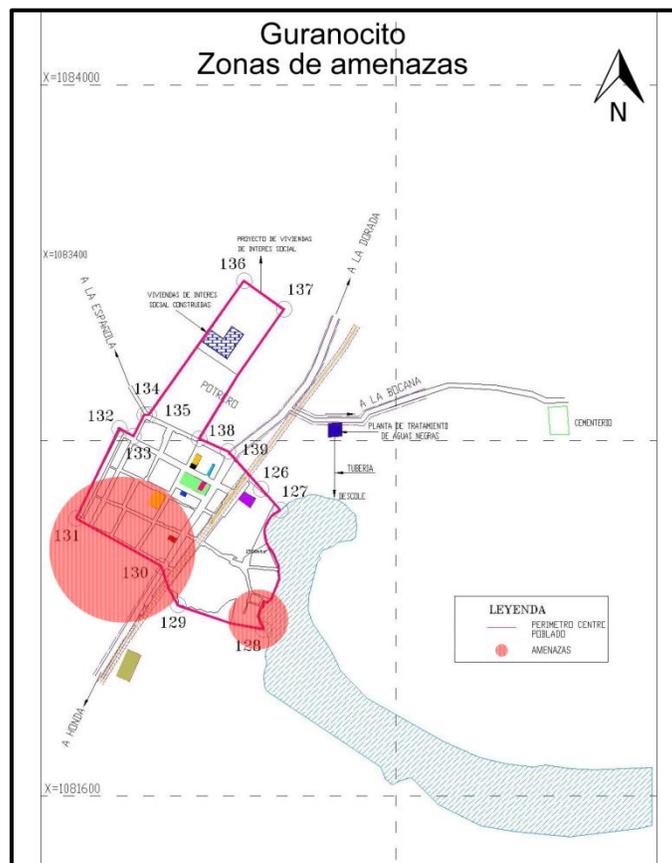
El mayor problema que se evidencia en Guarinocito es el desbordamiento de la Quebrada Mandingas y la Obstrucción del Drenaje impidiendo la salida natural de las aguas causando así dicho desbordamiento y por consiguiente la inundación, ver Figura 1.13, se debe realizar una modelación hidrológica para establecer el grado de amenaza, pero para esto se debe contar con una altimetría muy detallada de gran resolución por la topografía plana dominante en el área. Para el sector aledaño de Guarinocito se debe impedir la construcción de nuevas viviendas en el borde del meandro abandonado y solo deberían estar a 20 metros de distancia las instalaciones turísticas rusticas.

Figura 1.13. Afectaciones en la parte suroccidental de la IPM de Guarinocito. Tomado del PBOT del municipio de La Dorada del año 2000, en círculos de color rojo se muestran las zonas de amenaza alta por inundación.

La evaluación de campo permitió determinar que se debe establecer el grado de amenaza por inundación por medio de una modelación similar a las que se han realizado para diferentes cabeceras municipales en este proyecto, ya que hay una baja a mediana exposición y vulnerabilidad de sus habitantes a estos eventos tanto en el suroeste en la entrada de la quebrada Mandingas a la inspección de policía como en el sector oriental en los alrededores de la charca de Guarinocito; la posibilidad de mitigación debe ser el resultado de la investigación de las inundaciones de la zona, que está por fuera del alcance de este proyecto por no disponerse de un modelo digital de terreno adecuado e información climatológica y de caudales locales, una vez se haga la modelación de la inundación se deben sugerir las medidas que permitan la mitigación del riesgo por inundación en los sectores suroeste y surestede la inspección de policía Guarinocito.

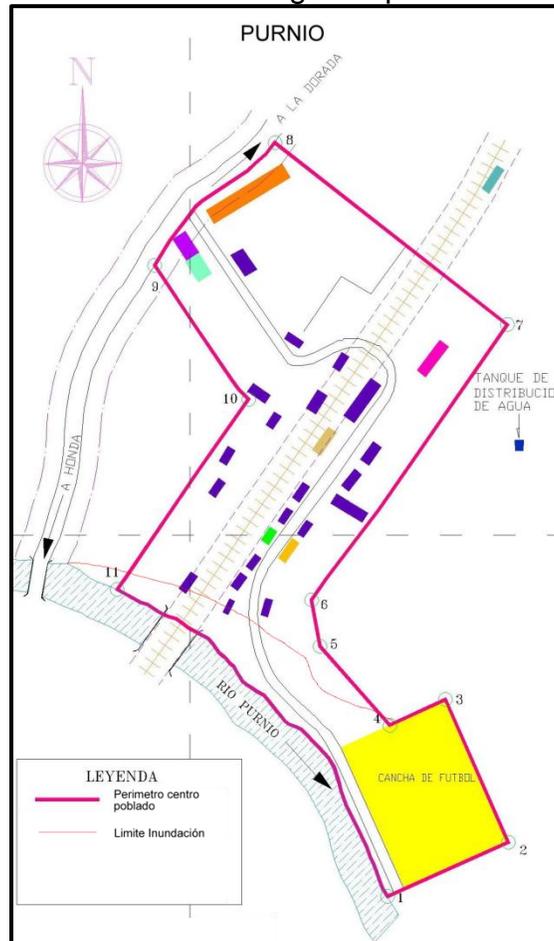
En el caserío de Purnio se presenta principalmente la amenaza baja por inundación, debido al aumento del caudal del Río Purnio en épocas de lluvias intensas, ver Figura 1.17. Se hace necesario adelantar un trabajo de altimetría detallada para determinar con precisión la altura a la que se localizan las viviendas más cercanas del caserío Purnio a la margen izquierda del Río Purnio.

Figura 1.17. Amenaza Baja por inundación en la parte sur del Caserío. Tomada del PBOT de La Dorada del año 2000.

Para establecer la amenaza en el área del caserío, se debe modelar hidrológicamente el caudal del río Purnio en este sector para establecer las alturas y las velocidades a su paso por el caserío.
