## **CONTRATO 292 CORPOCALDAS – GEOSUB S.A.S**

### **IDENTIFICAR Y CARACTERIZAR LA AMENAZA, VULNERABILIDAD Y RIESGO PARA ÁREAS DE DESARROLLO RURAL RESTRINGIDO**

#### **27. CENTROS POBLADOS MUNICIPIO DE MANIZALES**

**Manizales 2014**

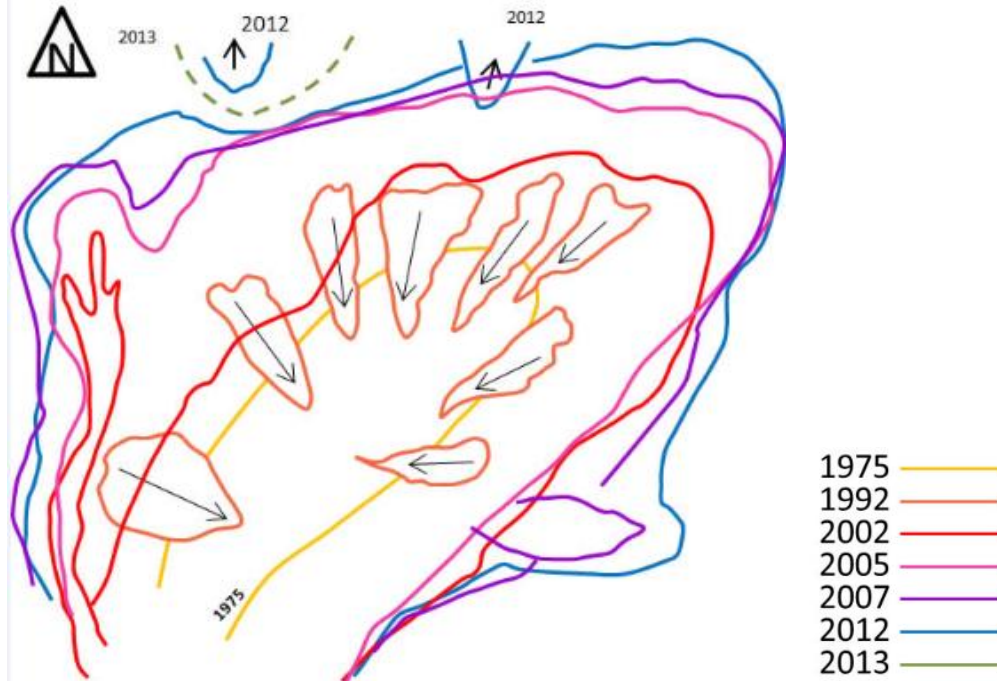
La cárcava como tal no tiene suelo de protección, el cual es uno de los mayores problemas que impiden tratar de manera adecuada su estabilización; esto aunado al hecho que el uso del suelo (pastos) en sus alrededores no permite un control de las aguas de escorrentía. En algunos sectores aledaños a la cárcava existen algunas especies arbóreas con raíces que refuerzan el suelo, sin embargo la baja presencia de estos no ha minimizado el crecimiento del fenómeno como se evidencia en la reconstrucción multi-temporal esquemática de la evolución de la cárcava presentada en la Figura 27.6. Se observa como el fenómeno ha retrocedido tanto hacia arriba como hacia los costados de acuerdo con los registros fotográficos disponibles desde 1975. La construcción de los diques de colmatación en el año 2007 disminuyó la acción de los procesos erosivos hacia la parte baja pero en contraste se amplió en la corona como lo evidencia la línea del año 2007.

**Figura 27.6.** Esquema multi-temporal (sin escala) de la evolución de la cárcava remontante de El Tablazo desde el año 1975 hasta la actualidad (fuente: diversas fotografías de archivos particulares e internet).

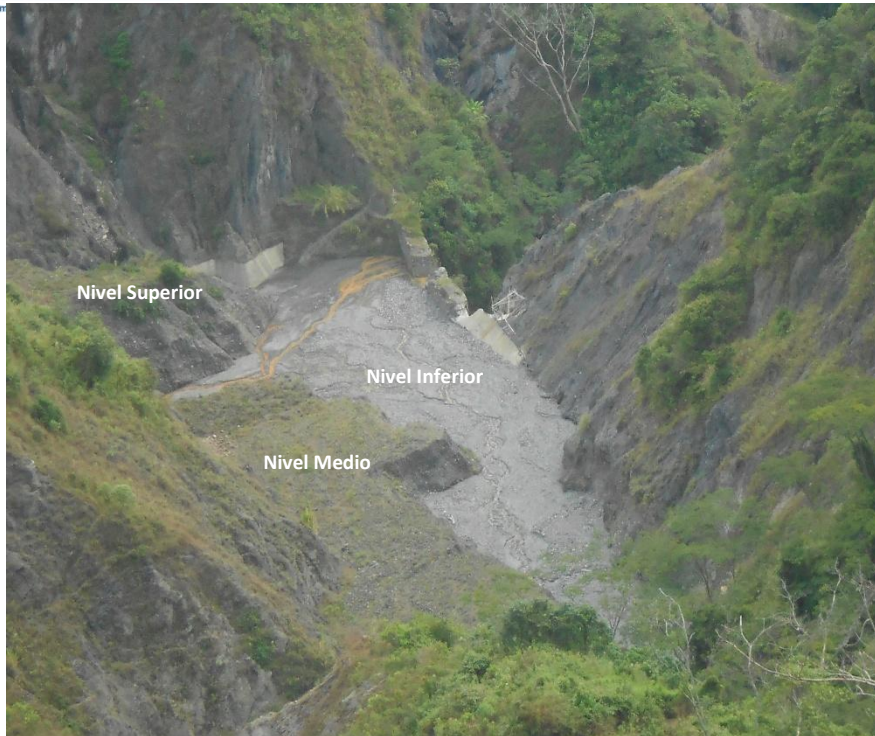
Uno de los problemas evidenciados durante las visitas de campo se encuentra en las condiciones actuales del drenaje central de la cárcava. En el año 2007 se construyó un dique de colmatación como medida para crear espacio de acomodación artificial de sedimentos, sin embargo como se observa en la Figura 27.7 en la actualidad dicho espacio está completamente lleno debido al aporte de las numerosas corrientes que drenan las vertientes de la parte alta de la cárcava. Estas han cambiado varias veces la dirección generando un proceso de llenado y vaciado de sedimentos evidenciado por los remantes de las terrazas (superior y media), y los sedimentos de la terraza inferior. En la actualidad esta divergencia ha empujado la corriente principal hacia la ladera izquierda de la cárcava (ver corriente rojiza que marca la dirección actual de la corriente mayor en la Figura 27.7) generando un proceso de socavación sobre la pared que sostiene el dique y poniendo en riesgo la estructura, la cual puede llegar a colapsar generando un flujo de escombros con el consabido riesgo aguas abajo.

**Figura 27.7.** Dique de colmatación en la zona central de la cárcava El Tablazo, donde se observan los remanentes de las terrazas superior y media y la evacuación de sedimentos de la terraza inferior hacia el sector de apoyo del dique sobre la margen izquierda.

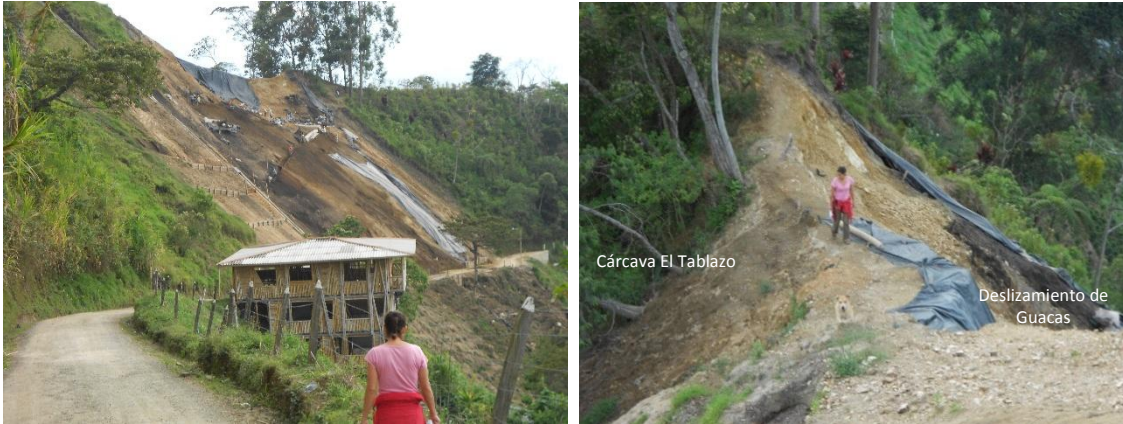
Otro problema mayor es la afectación encontrada en la carretera que del Alto Tablazo conduce hacia la vereda Guacas. En este sector se observó como la corona de la cárcava remontante de El Tablazo está alineada con un deslizamiento en la microcuenca de la Quebrada Guacas sobre la ladera izquierda de la vía. Estos dos fenómenos parecen estar asociados a la zona de debilidad creada por el paso de las fallas del sistema Romeral, y aunque inicialmente se generaron el uno independiente del otro, en la actualidad el retroceso ladera arriba de la corona de ambos está muy próximo a generar lo que se conoce como una “captura de drenaje” lo cual ampliaría el área de influencia de la cárcava mayor, la del Tablazo, hacia el norte. Como se muestra en la Figura 27.8 en la actualidad la distancia que separa ambos procesos es mínima no superando los 1,2 m.

**Figura 27.8.** Deslizamiento en la vía Alto Tablazo-Guacas, estación AT-4 en la Figura 27.2 (Izq). Captura de drenaje por la unión de las coronas de la cárcava del Tablazo y del deslizamiento de Guacas, estación AT-7 en la Figura 27.2 (Der).

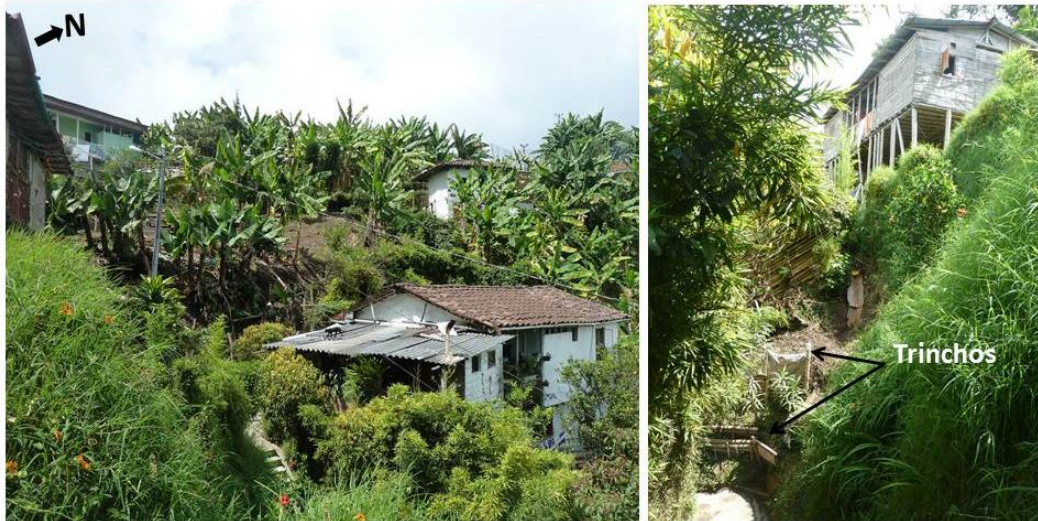
El sitio de Criticidad media **BT-2** (Coordenadas X: 838.098; Y: 1'047.735) corresponde al depósito de un antiguo proceso que actualmente se halla estabilizado pero encima del cual se han edificado viviendas, algunas de las cuales presentan sistemas constructivos deficientes, cortes verticales en los taludes para construcción de las mismas, no tienen capturas de aguas lluvias y con presencia de cultivos limpios que ocasionan caídas y flujos de suelo en las

casas ubicadas en cotas inferiores como se observa en la foto derecha de la Figura 27.13.

**Figura 27.13.** Aspectos del Sitio Crítico BT-2. Talud vertical y cultivos limpios crean amenaza para las viviendas en la parte inferior. Talud vertical que presenta caídas de suelo (Izq.) en el Bajo Tablazo (Manizales).

En este sector igualmente no se encontró manejo de aguas de escorrentía y a lo largo de unas escalas que comunican el sector de la vía a La Siria con la parte alta del caserío, y se evidenció la ocurrencia de caídas de suelo en el talud de las mismas, el cual tiene hasta 8 m de altura, sin manejo de ninguna clase, solo unos trinchos provisionales. En la parte alta de este talud se ubica una vivienda en guadua cuya estabilidad se ve amenazada por la inestabilidad del mismo (ver Figura 27.13).

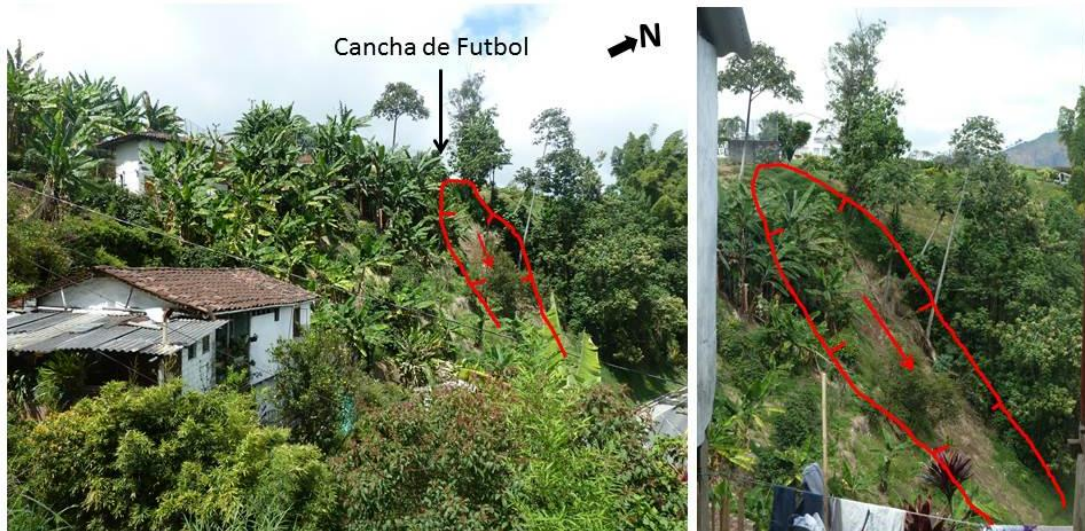
El sitio **BT-3** (Coordenadas X: 838.080; Y: 1'047.801) se consideró como de criticidad Media y está ubicado en la parte baja de la cancha de fútbol ubicada en la zona media del caserío. Se trata de un flujo de suelo de varios metros de longitud originado probablemente por la infiltración que se da en la parte superior donde se encuentra la cancha destapada (ver Figura 27.14). El retroceso del flujo puede llegar a comprometer la cancha y, dependiendo de la magnitud del movimiento y el depósito, interrumpir u obstruir el flujo de automóviles por la vía Manizales-La Siria – Chinchiná, dado el caso puede llegar a ser una amenaza para los mismos vehículos y sus ocupantes.

**Figura 27.14.** Flujo de suelo entre la cancha y la vía Manizales-La Siria en el Sitio Crítico **BT-3** en el Bajo Tablazo (Manizales).

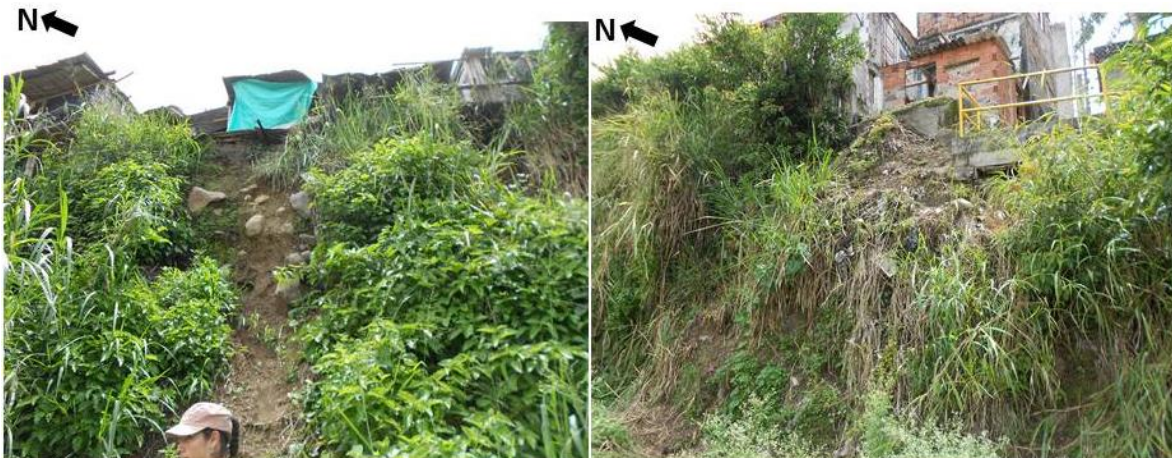
**Figura 27.20.** Caída de bloques desprendidos de los depósitos de flujos de escombros del Kilómetro 41 y mal manejo de aguas superficiales y escombros a lo largo del talud oriental de la carrilera.

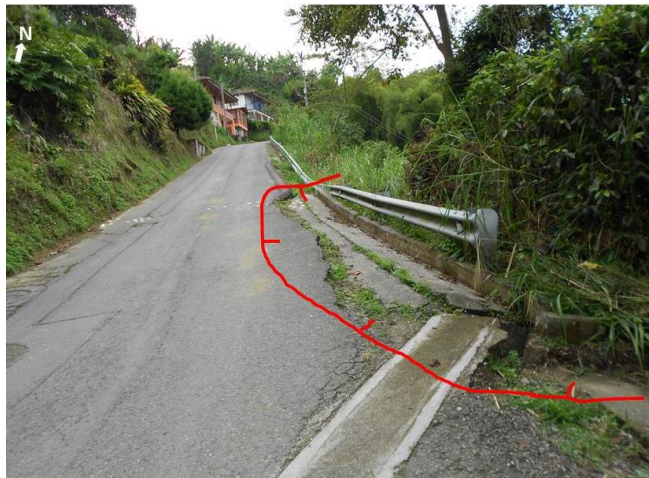
**Figura 27.29.** Detalle del Sitio Crítico **SP-1** en el cual se presenta desconfinamiento de la vía por mal manejo de aguas de escorrentía.

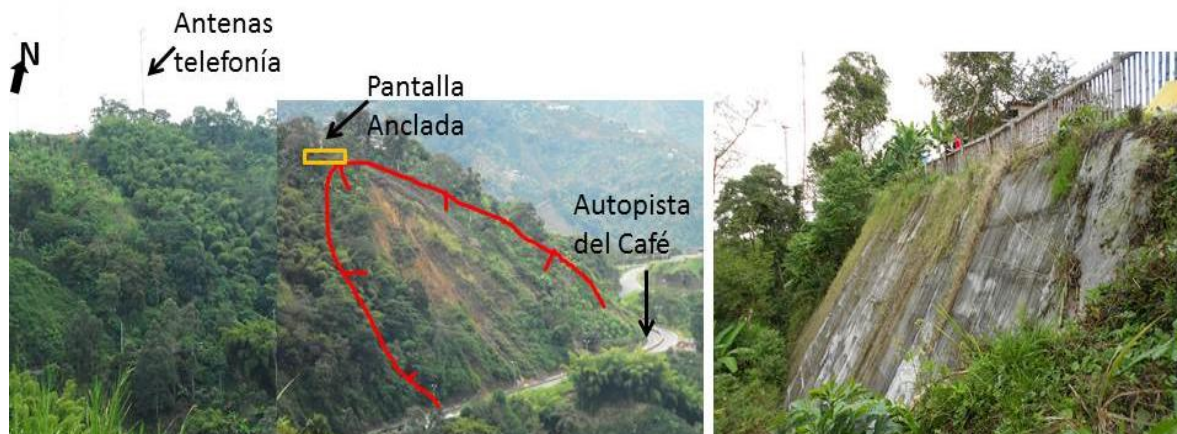
**Figura 27.30.** Aspectos del Sitio Crítico **SP-2** Deslizamiento Complejo sobre el talud Norte de la Autopista del Café (izq.) y detalle de la pantalla anclada en la corona de deslizamiento en el sector oriental de San Peregrino (Der).

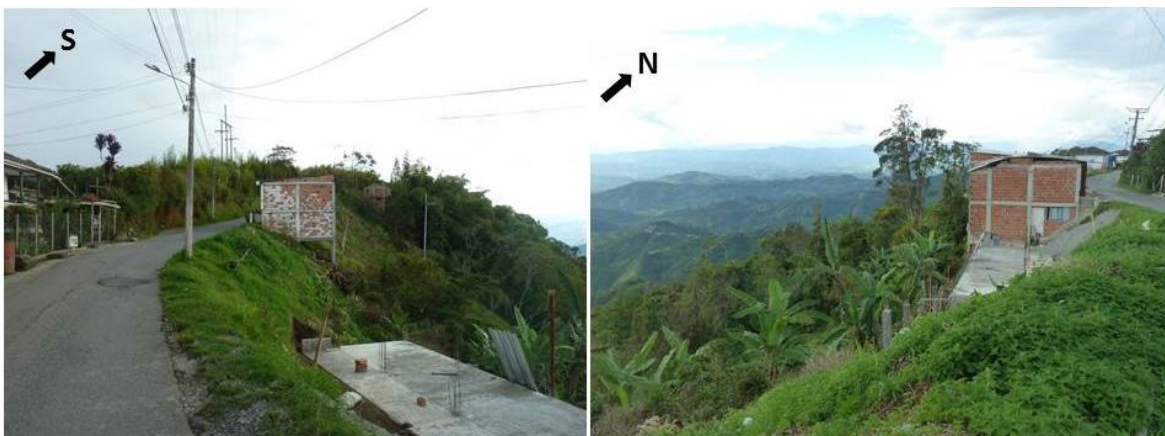
**Figura 27.35.** Falta de obras para manejo de aguas de escorrentía (Izq.) y construcción en laderas muy empinadas (Der.) son las mayores problemáticas en La Aurora (Manizales)

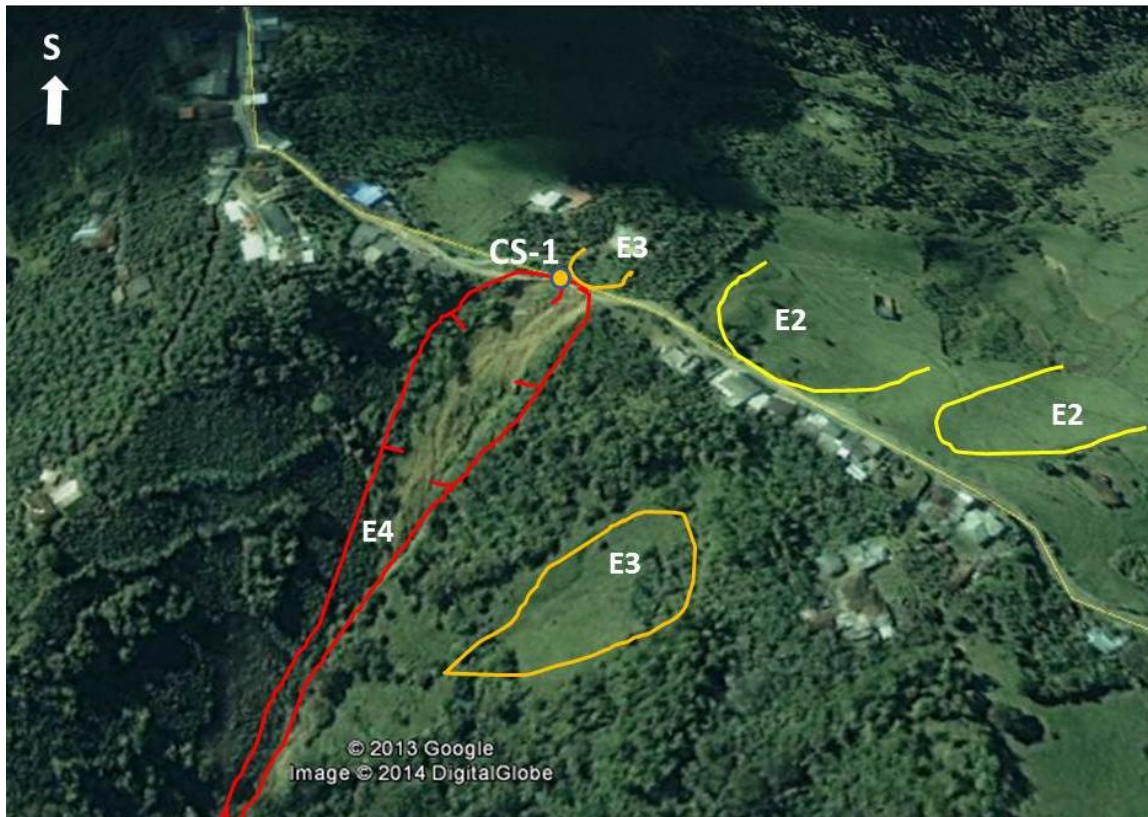
**Figura 27.42.** Sitio Crítico CS-1. Flujo de suelo originado en la vía principal en el sector El Plan de la Cuchilla del Salado en el 2010 (Manizales).

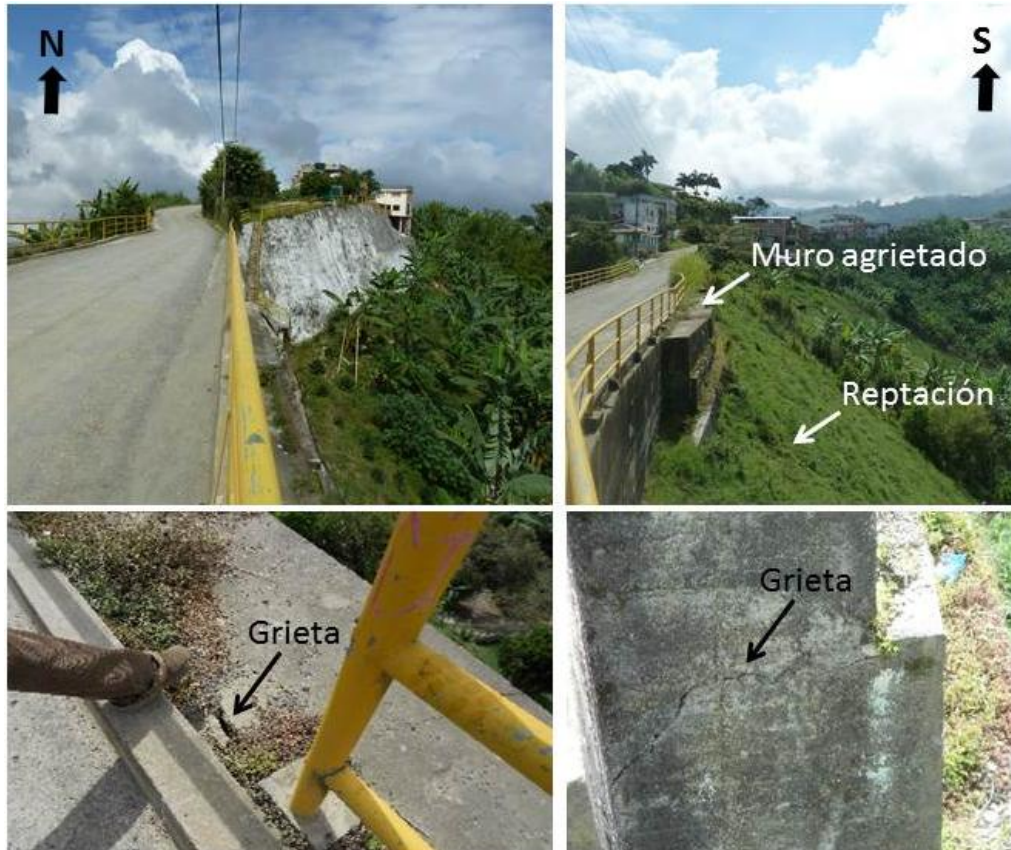
A pesar de que estas obras han estabilizado en gran parte el avance del proceso erosivo en la ladera oriental, en el talud suroeste se encontró que los gaviones y las obras complementarias presentan grietas y evidencias de fallamiento, probablemente debido a fenómenos de reptación de suelo observados sobre la ladera occidental (ver Figura 27.43).

**Figura 27.43.** Muros en gaviones revestidos y champiao (revocados) en el talud Noreste de la carretera hacia El Guineo (arriba Izq.). En las fotografías restantes se muestran fracturas y agrietamientos sobre las obras en el talud suroeste de la carretera a El Guineo.

El progresivo movimiento del suelo y consiguiente deterioro de las obras pueden comprometer la estabilidad de las obras y nuevamente interrumpir el paso de vehículos y personas aislando la parte baja del corregimiento.

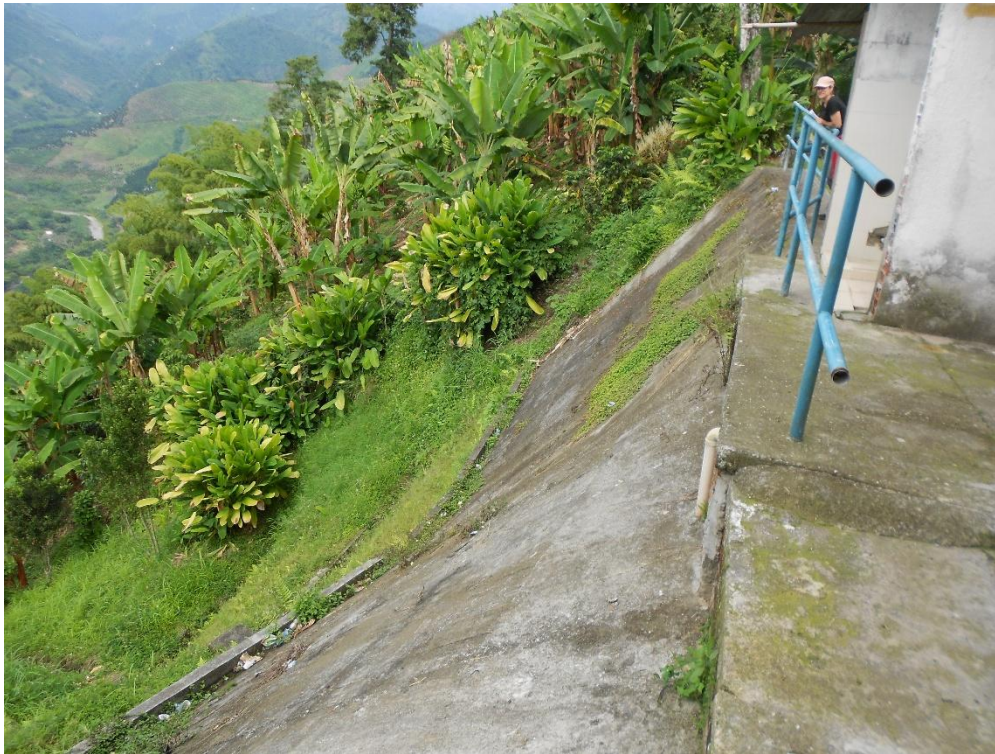
por Corpocaldas. Esta obra de mitigación cuenta con obras complementarias como colectores de agua laterales y centrales. Aunque en la actualidad (Noviembre de 2013) la estructura se encuentra en buen estado se observó que el mantenimiento de la misma es muy deficiente ya que, como se observa en la Figura 27.50, la pantalla presenta crecimientos de vegetación que pueden agrietarla y las canales están llenas de escombros y basuras que impiden su óptimo desempeño.

**Figura 27.50.** Pantalla anclada sin mantenimiento, en la ladera norte de La Cabaña, diagonal a la Iglesia.
