## **CONTRATO 292 CORPOCALDAS – GEOSUB S.A.S**

**IDENTIFICAR Y CARACTERIZAR LA AMENAZA,  
VULNERABILIDAD Y RIESGO PARA LA CABECERA MUNICIPAL Y  
LAS ÁREAS DE DESARROLLO RURAL RESTRINGIDO**

### **7. MUNICIPIO DE NEIRA**

**Manizales, 2013-2014**

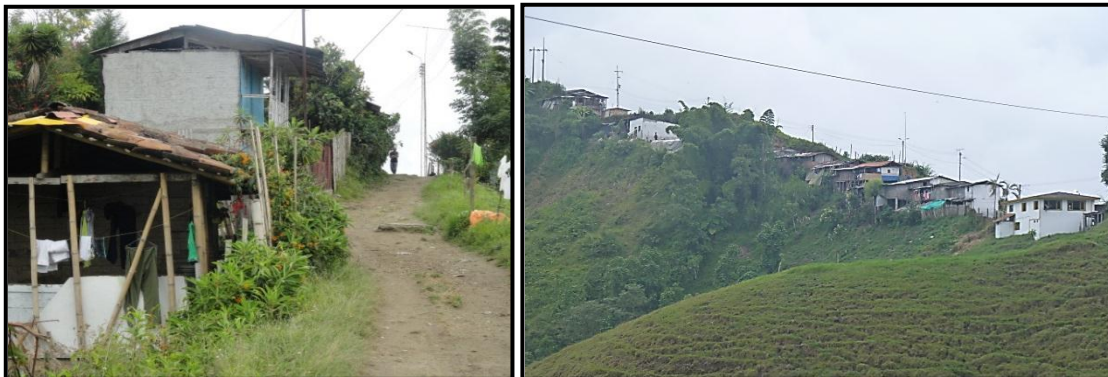
**Figura 7.3.** Materiales de construcción (derecha - Orientación N135°) y disposición escalonada de las viviendas (izquierda. Orientación N175°)

Las viviendas están construidas generalmente en estructura de guadua con paredes de bahareque, ladrillo o adobe, o una combinación de estos y dispuestas en una alineación escalonada como se muestra en la Figura 7.3. No cuentan con recolección y conducción de aguas de los techos.

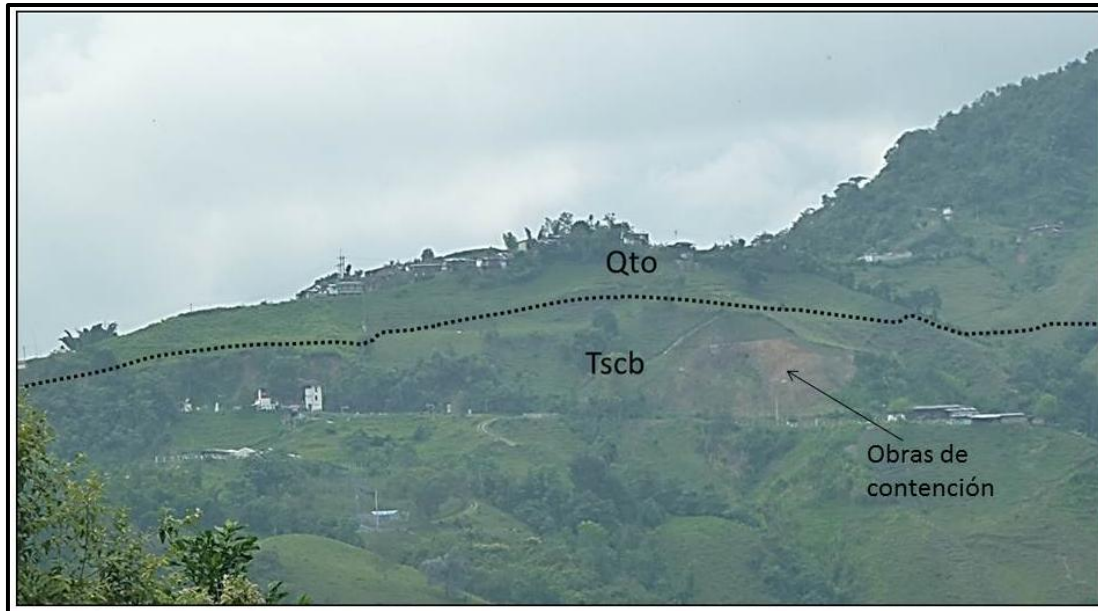
**Figura 7.4.** Perfil geológico del caserío Barrio Medellín. Conjuntos de depósitos de cenizas (Qto) que alcanzan hasta 7 m. (Orientación de la foto: N45°).

El perfil geológico del corregimiento está definido exclusivamente por depósitos de ceniza y piroclásticos que pueden alcanzar más de 7 m. de espesor, los cuales están suprayaciendo depósitos de conglomerados e ignimbritas de las formaciones

Corresponden a varios depósitos de colores amarillo a marrón oscuro hacia la base, compuestos por cenizas medias con los niveles superiores ya convertidos en suelos orgánicos.

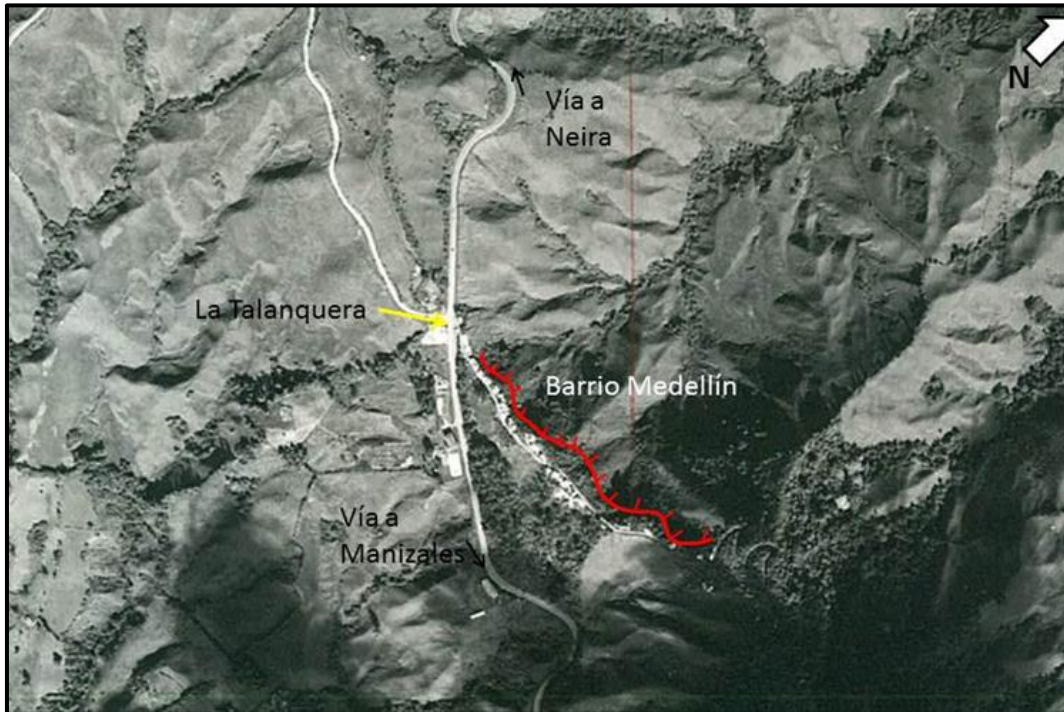
**Figura 7.5.** Vista aérea de la ladera Norte en el sector Barrio Medellín donde se aprecia la cercanía de las viviendas al escarpe en retroceso

La ladera norte del caserío, la cual es una pendiente larga y abrupta, está por el contrario en pésimas condiciones de estabilidad debido a procesos de retroceso del escarpe de la ladera (ver Figura 7.5).

Según comunicación oral de los habitantes del caserío y de los funcionarios de planeación municipal de Neira esta ladera fue severamente afectada en las temporadas invernales del 2008 y 2010-2011; lo cual se evidencia en la presencia de múltiples cicatrices y deslizamientos activos, grietas de tensión en la parte alta de la ladera. Estas últimas ya han afectado algunas viviendas, con evidente movimiento del terreno y grietas en las estructuras, como lo evidencian las imágenes de la Figura 7.6.

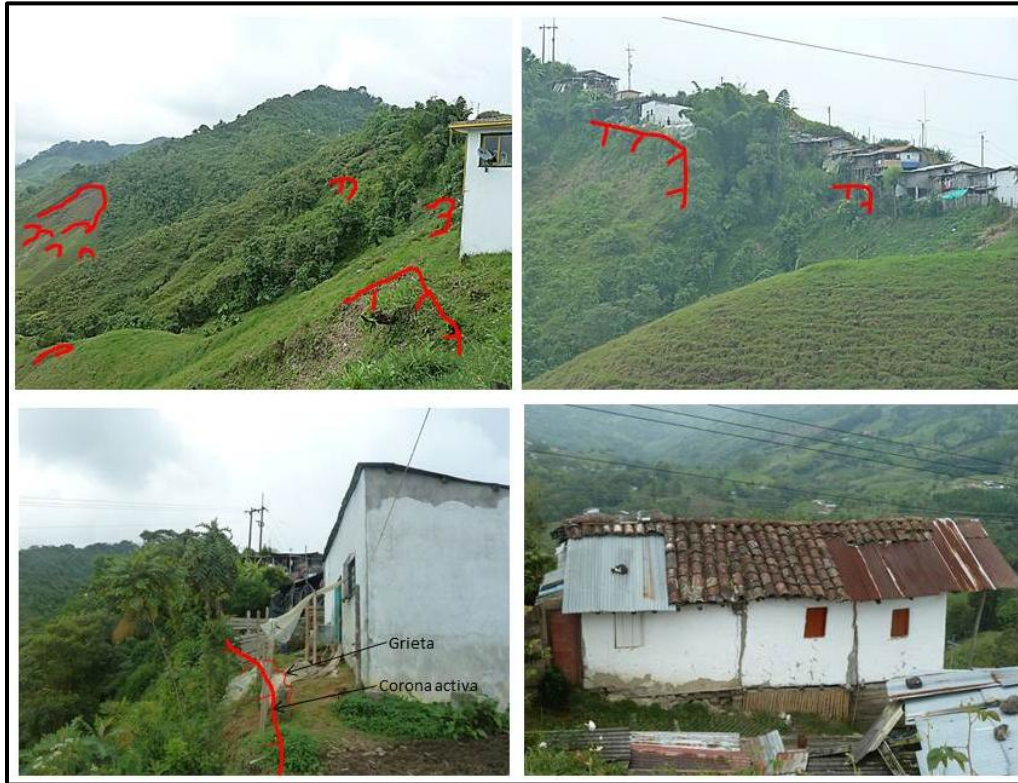
**Figura 7.6.** Procesos erosivos en la ladera norte del Barrio Medellín y Vivienda con fracturas (Inferior Derecha).

Finalmente y debido a la magnitud, actividad y cercanía a las viviendas de los procesos erosivos la ladera Norte de este caserío se considera toda como un sitio crítico máximo. La evaluación de campo permitió determinar que la combinación de amenaza muy alta unida a la alta exposición y vulnerabilidad de sus habitantes hace de este sector un sitio de Alto Riesgo difícilmente Mitigable donde la población debido a las precarias condiciones sociales y económicas no se espera que tengan mucha resiliencia.

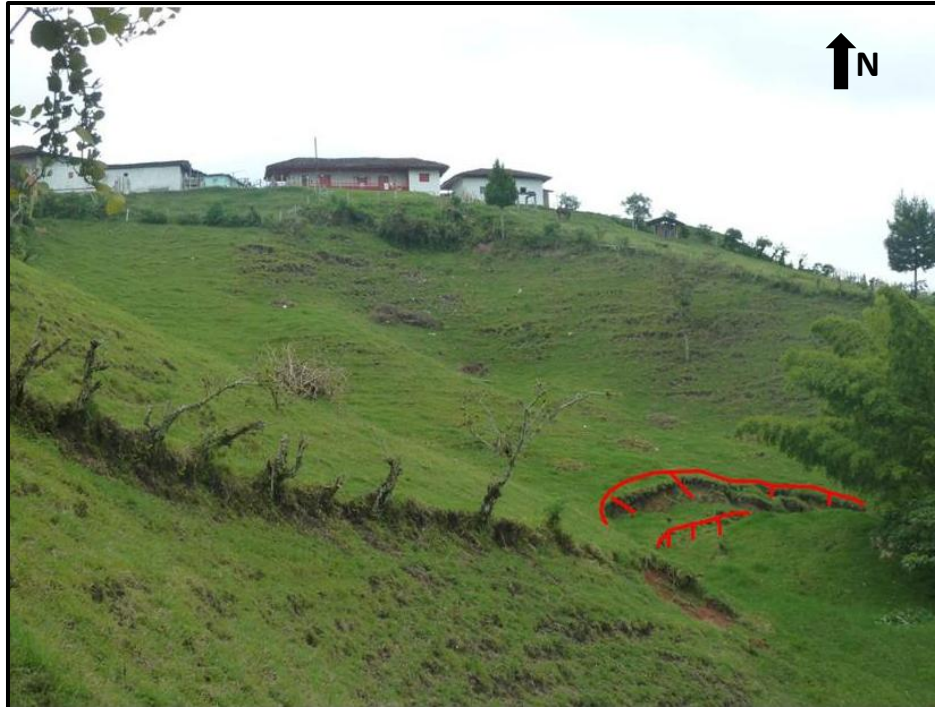
**Figura 7.10.** Sitio crítico PR-1: Deslizamiento complejo en la cubierta de cenizas ubicado en el extremo Suroeste del caserío.

Desde el punto de vista de las amenazas en este centro poblado se encontraron dos sectores con sitios de criticidad media por remoción en masa. En la ladera frontal al extremo Suroriental del caserío se encontró un deslizamiento activo de tipo complejo identificado en la Figura 7.8 como PR-1, el cual presenta grietas de tensión ladera arriba, corona redondeada y cuerpo con múltiples desplazamientos. A pesar de esto su criticidad se determinó como media ya que es un movimiento superficial desarrollado en la cubierta de cenizas. Este movimiento se generó en la temporada invernal del año 2010 probablemente por saturación del terreno y diferencias en permeabilidad en el perfil de meteorización de las formaciones superficiales (ver Figura 7.10).

Finalmente y debido a la relativamente baja magnitud, actividad y lejanía a las viviendas de los procesos erosivos en la ladera oriental y la vulnerabilidad Media a alta de los habitantes se considera este caserío como de Riesgo Medio. Los sitios críticos aunque no representan una amenaza inminente para la población del

centro poblado requieren manejo que garantice que su avance no se llegará a constituir en un peligro para la infraestructura y los habitantes.

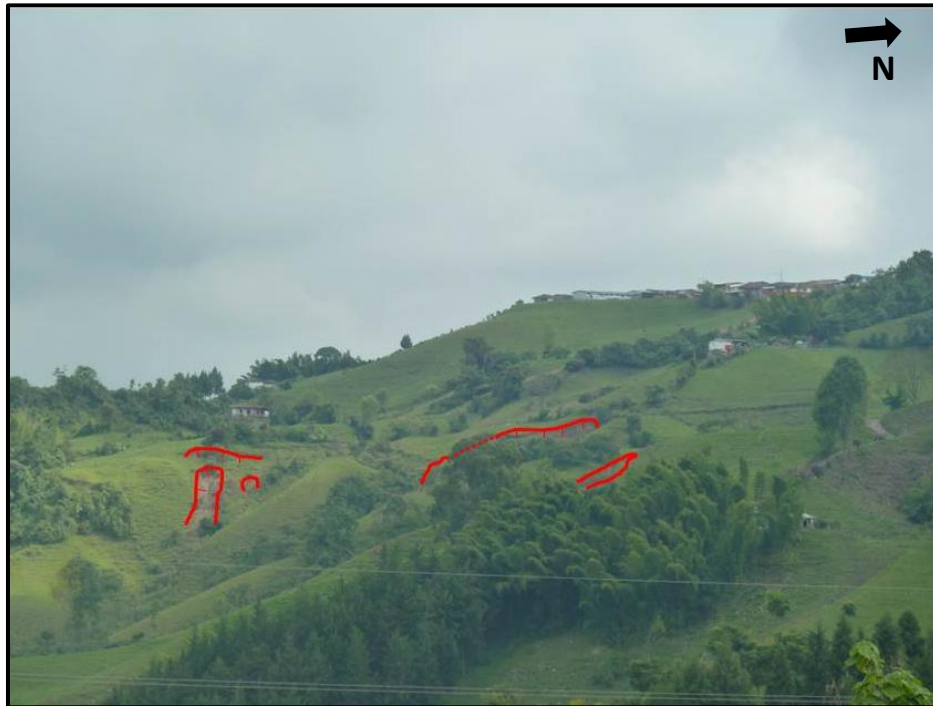
**Figura 7.11.** Sitio crítico PR-2: Erosión concentrada y retrabajamiento del cuerpo de un deslizamiento en el sector La Laguna, Pueblo Rico.

El Punto Crítico PR-2 se localiza sobre la ladera oriental en el sector conocido como La Laguna. En este sitio se observó la cicatriz y el cuerpo de un deslizamiento antiguo en el cual actualmente se presenta carcavamiento, reptación, erosión concentrada en el depósito coluvial (cuerpo) (ver Figura 7.11). El retrabajamiento del cuerpo de este antiguo deslizamiento se debe probablemente a cambios en el uso del suelo de bosques a pastos los cuales favorecen el aumento de escorrentía y presencia de aguas superficiales, igualmente contribuye el sobrepastoreo intensivo que se evidencia en terracetos perpendiculares a la pendiente y rupturas del suelo ocasionadas por el paso constante del ganado. La criticidad Media de este punto se determinó por la

distancia al centro poblado y la –hasta ahora, relativamente baja tasa de actividad.
