CONTRATO 292 CORPOCALDAS – GEOSUB S.A.S

**IDENTIFICAR Y CARACTERIZAR LA AMENAZA,
VULNERABILIDAD Y RIESGO PARA LA CABECERA MUNICIPAL Y
LAS ÁREAS DE DESARROLLO RURAL RESTRINGIDO**

18. MUNICIPIO DE PACORA

Manizales, 2013 - 2014

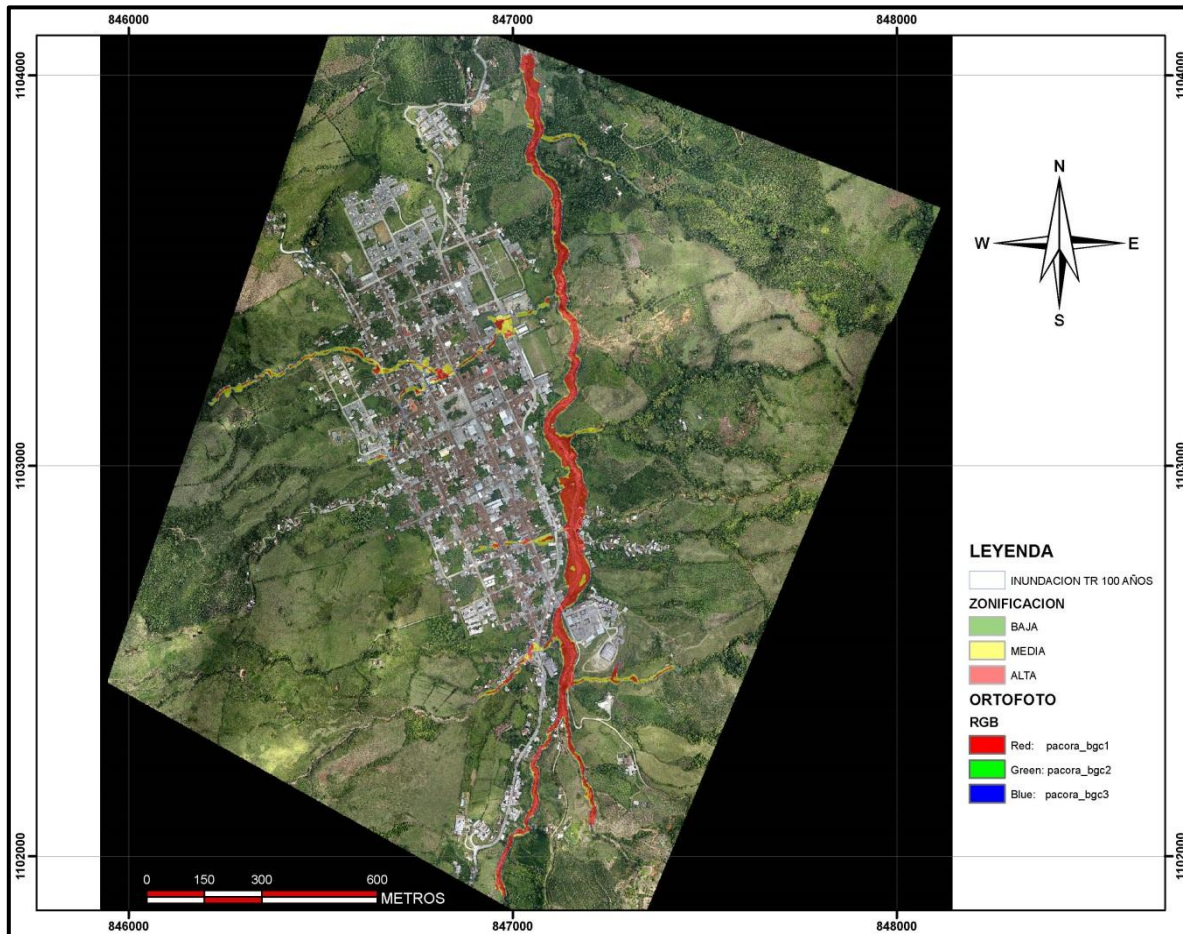
La zonificación de amenaza por inundación, ver Figura 18.4 se realizó combinando y reclasificando los mapas de velocidad y calado, donde se muestra un predominio de amenaza alta a lo largo de los diferentes cauces y tramos canalizados en la cabecera municipal de Pácora.

Figura 18.4. Zonificación de la amenaza por inundación en la cabecera municipal de Pácora.

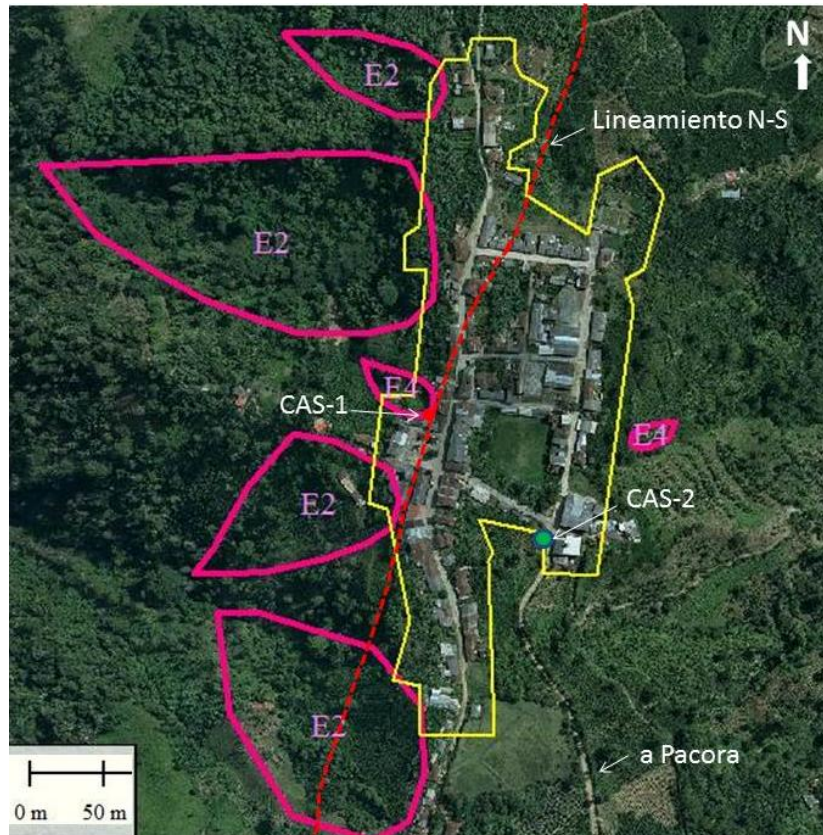
Desde el punto de vista de las amenazas por remoción en masa se llevó a cabo una interpretación de procesos erosivos encontrados con distintos grados de actividad, desde los procesos antiguos y que ya están estabilizados (E2) los cuales predominan en la vertiente occidental, probablemente asociados al trazo del lineamiento N-S que atraviesa el caserío, hasta los procesos denominados E4, los cuales están activos y su avance se constituye en una amenaza para la comunidad y sus bienes. En cuanto a la criticidad de estos procesos en el Corregimiento de Castilla se determinó un sitio de alta y otro de mediana criticidad los cuales se presentan en la Figura 18.3.

Figura 18.3. Mapa de Procesos Erosivos (E) y Sitios Críticos (CAS) en el corregimiento de Castilla(Pacora).

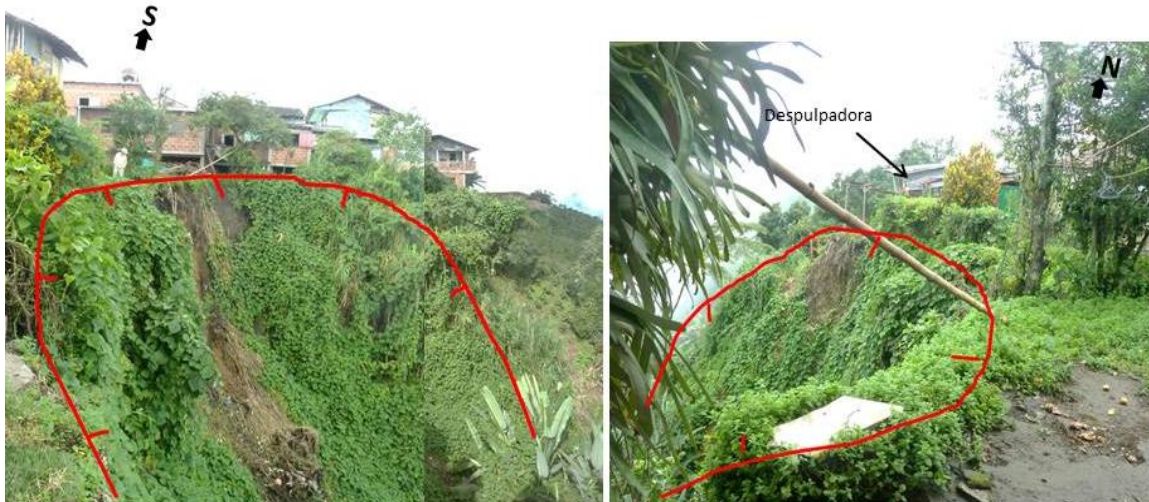
El sitio **CAS-1** (Coordenadas X: 839.448; Y:1'103601) fue determinado como el único sitio de criticidad Alta, se trata de un escarpe ubicado en la ladera suroeste del corregimiento el cual parece estar asociado a la traza del lineamiento N-S que atraviesa el caserío. Este corresponde a la cabecera de un pequeño drenaje en la cual se presenta una caída de suelo originada en la temporada invernal del 2010-2011 y que ha presentado retroceso en las siguientes épocas invernales. El escarpe de más de 12 m en escombros, suelo orgánico y cenizas tiene pendiente vertical y por sectores negativa; en la parte alta se encontraron patios limpios, casas sin capturas de aguas lluvias ni manejo de escorrentía y el descole sobre el talud de un tanque de fermentación y despulpadora de café (ver Figura 18.4).

Figura 18.4. Diferentes aspectos del Sitio Crítico CAS-1 en el cual se observa la altura y estado del escarpe (izq.) y la presencia de descoles sobre la cara libre del talud (der.) (Fecha fotos: 22.05.2013)

Se debe anotar que en el drenaje ubicado al pie de este escarpe se observaron pequeñas caídas de suelo asociadas a las altas pendientes y problemas incipientes de socavación de orillas debidas al incremento en la escorrentía que llega a la misma.

El sitio se determinó como de riesgo Mitigable sin embargo se recomienda la reubicación de al menos dos viviendas, ya que la corta distancia de las mismas al talud así como la altura de este no permite la implementación de obras sin comprometer la estabilidad de las mismas. Igualmente se deben erradicar o mejorar la entrega de aguas provenientes del procesamiento del café. Esta

problemática se evidenció en varias fincas, las cuales vierten estos residuos directamente sobre las laderas, comprometiendo la estabilidad de las mismas.

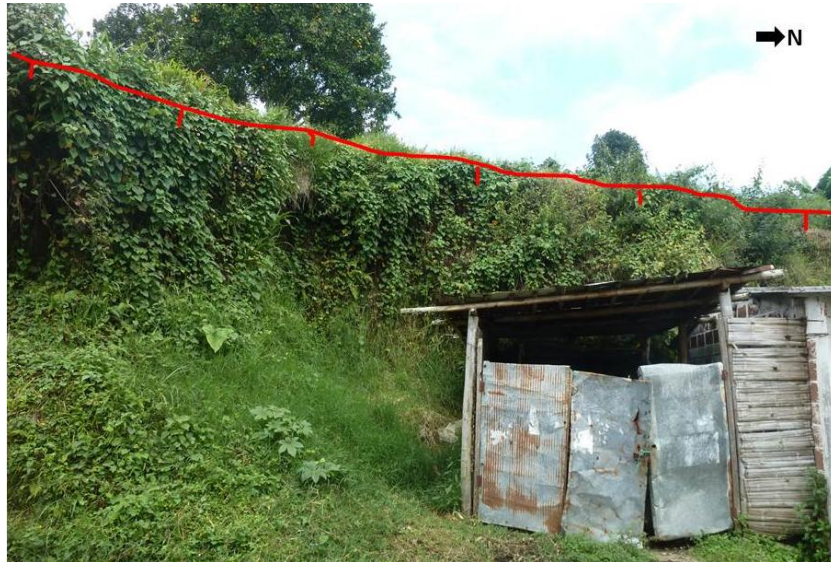
El sitio de Criticidad media **CAS-2** (Coordenadas X: 839.539; Y: 1'103.476) corresponde a una bodega-garaje ubicada en la salida a Pacora frente a las bodegas del comité de cafeteros. Para construir dicha estructura se llevó a cabo la sobre-excavación de la morfología original dejando un talud vertical de hasta 4 m. en cenizas y regolito, el cual se ha ido descascarando progresivamente, presentando en algunos sectores pendientes negativas y poniendo en riesgo tanto la mencionada bodega como la vía de acceso al corregimiento y los terrenos de la finca en la parte superior (ver Figura 18.5)

Figura 18.5. Sitio Crítico CAS-2 en el cual se observa la sobre-excavación en el talud para construir una bodega-garaje (Fecha fotos: 22.05.2013).

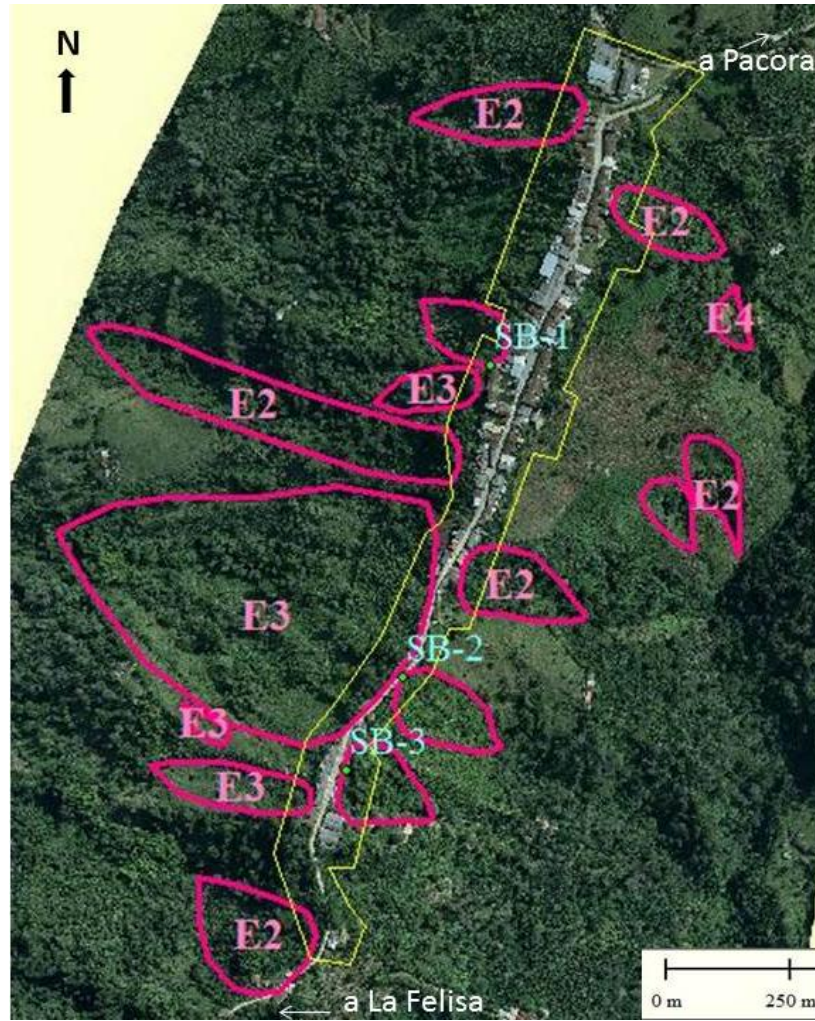
Desde el punto de vista de las amenazas por remoción en masa se llevó a cabo una interpretación de procesos erosivos encontrados con distintos grados de actividad, desde los procesos antiguos y que ya están estabilizados (E2) los cuales predominan en la vertiente oriental, probablemente asociados a las zonas de debilidad creada por las fallas del sistema Romeral que enmarca el caserío, hasta los procesos denominados E3, los cuales predominan en la ladera occidental y se caracterizan por que aunque están parcialmente estabilizados aún tienen latentes las causas contribuyentes y detonantes, por lo cual de no ser tomadas las medidas necesarias en el mediano plazo pueden constituirse de nuevo en una amenaza para la comunidad y sus bienes. En cuanto a la criticidad de estos procesos en el Corregimiento de San Bartolomé se determinaron 3 sitios de criticidad Media los cuales se presentan en la Figura 18.10.

Figura 18.10. Mapa de Procesos Erosivos (E) y Sitios Críticos (SB) en el corregimiento de San Bartolomé (Pacora).

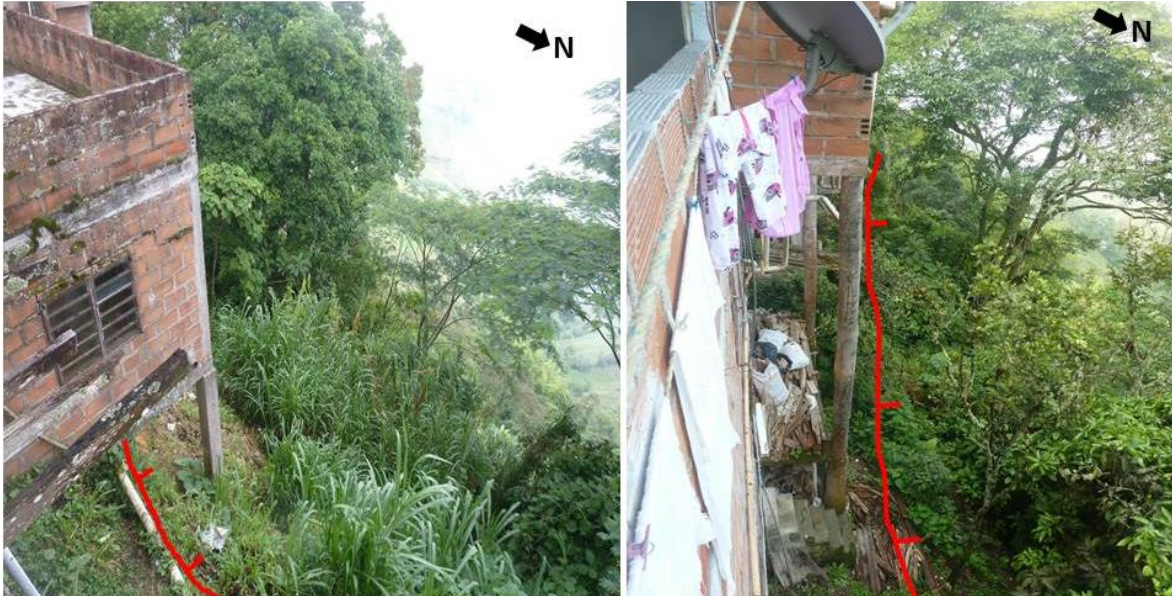
El sitio **SB-1** (Coordenadas X: 837.650; Y: 1'098868) fue determinado como sector de criticidad Media, ubicado en la parte de atrás de las viviendas que circundan la plaza en la ladera occidental. Se trata de un talud con pendientes muy altas, al parecer resultado de antiguos procesos de remoción en masa asociados a la zona de debilidad creada por el trazo de las fallas en dirección N-S del sistema Romeral y San Jerónimo. El talud de al menos 100 m de longitud está constituido en la parte superior por escombros y llenos para la adecuación del terreno, suelo orgánico, cenizas y regolito de las rocas volcánicas, tiene pendiente muy empinada ($> 40^\circ$) que se incrementa hacia arriba al llegar a la parte alta de la cuchilla donde se asientan las viviendas. Estas presentan sistemas constructivos inadecuados como se observa en la foto derecha de la Figura 18.11; sin capturas de aguas lluvias ni manejo de escorrentía. En el sector ya se presentaron

fenómenos de remoción en masa de tipo flujo de suelo de pequeña magnitud en la temporada invernal del 2010 los cuales afectaron dos viviendas (por separado). Actualmente dichos proceso se hallan controlados por la construcción de pantallas ancladas en la corona del mismo; sin embargo en los sectores aledaños aún se observan signos de inestabilidad como pequeñas caídas de suelo, reptación y arboles inclinados en los sectores del talud que no tienen protección ni obras.

Figura 18.11.Diferentes aspectos del Sitio Critico SB-1en el cual se observa la inclinación y estado del escarpe en la ladera Occidental y los inadecuados sistemas constructivos de las viviendas (Fecha fotos: 22.05.2013).

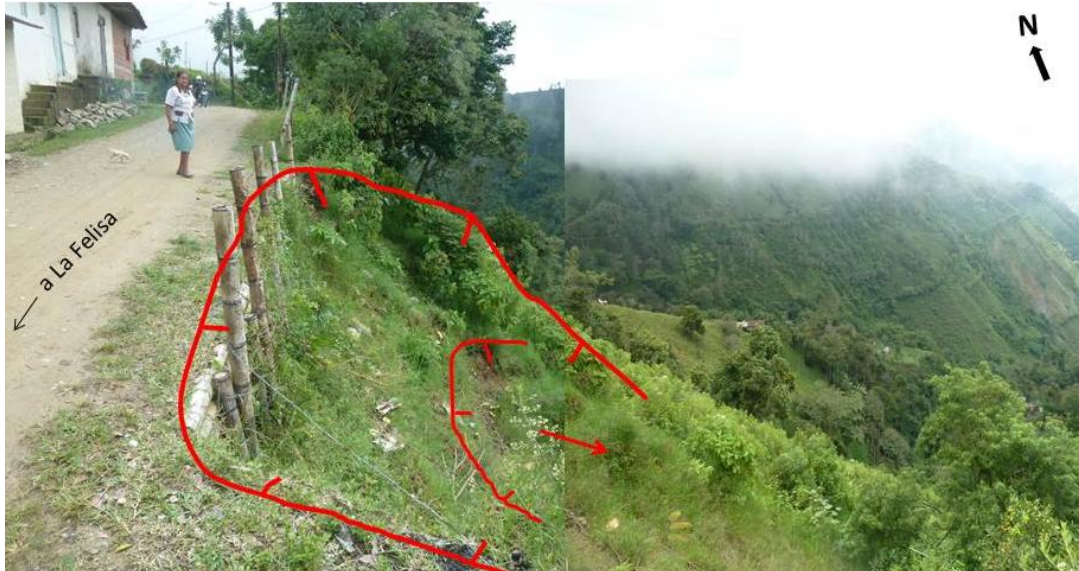
El sitio **SB-2** (Coordenadas X: 837.506; Y: 1'098.497) está ubicado en la porción sur del caserío y corresponde a un paso de la carretera que comunica con La Felisa. En este sector la vía no está pavimentada y no tiene obras de arte para el manejo de las aguas superficiales, por lo que el empozamiento y descole natural de las aguas de escorrentía sobre la ladera, que además es muy empinada; ha generado desprendimientos de suelo y del lleno de la carretera ladera abajo, impidiendo el paso normal de personas y vehículos las pasadas épocas invernales. Actualmente la única obra de control en el sitio consiste en un trincho artesanal de guadua que además sirvió para reconformar la vía, sin embargo la falta de manejo del agua de escorrentía sigue siendo un factor disparador de inestabilidad (ver Figura 18.12).

Figura 18.12. Sitio Crítico SB-2. Proceso erosivo originado en el mal manejo de aguas de escorrentía que afecta la vía a La Felisa (Fecha fotos: 22.05.2013).

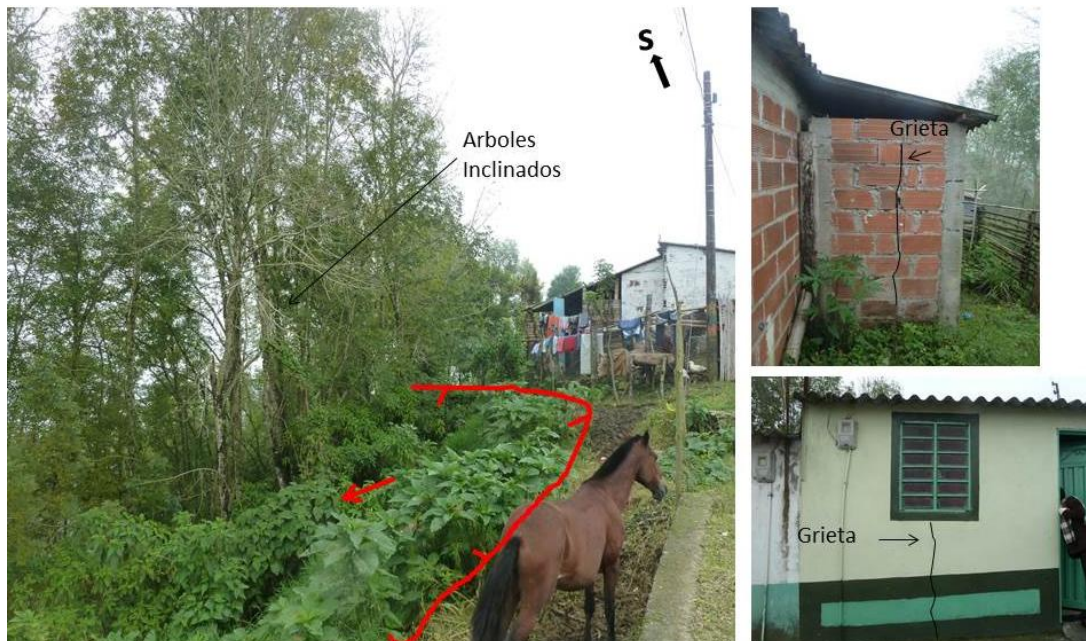
Finalmente el sitio **SB-3** (Coordenadas X: 837.481; Y: 1'098432) fue determinado como sector de criticidad Media y está ubicado en el extremo sur del corregimiento en el denominado Barrio o Pueblo Nuevo (ver Figura 18.13).

Figura 18.13. Sitio Crítico SB-3. Proceso erosivo en el Barrio Pueblo Nuevo (Fecha fotos: 22.05.2013)

El área con problemas de estabilidad se ubica en la parte de atrás de las viviendas en la ladera oriental. Se trata de un talud con pendientes muy altas, el cual aparentemente hace parte de un depósito coluvial, cuya parte alta se adecuó para la construcción de las viviendas. El depósito de al menos 100 m de longitud tiene una pendiente empinada ($> 30^\circ$) y como se muestra en la Figura 18.13, se encontraron evidencias de movimiento lento en dirección de la pendiente como árboles inclinados y agrietamientos (> 2 cm de apertura) en algunas estructuras. Es de anotar que las casas en este sector presentan un sistema constructivo precario y algunas casas carecen de sistema de captura de aguas lluvias, se encontraron patios destapados y cultivos limpios en la parte superior del talud y en la vía, la cual es destapada, no se observan obras para el manejo de la escorrentía.
