CONTRATO 292 CORPOCALDAS – GEOSUB S.A.S

**IDENTIFICAR Y CARACTERIZAR LA AMENAZA,
VULNERABILIDAD Y RIESGO PARA LA CABECERA MUNICIPAL Y
LAS ÁREAS DE DESARROLLO RURAL RESTRINGIDO**

21. MUNICIPIO DE RIOSUCIO

Manizales, 2013-2014

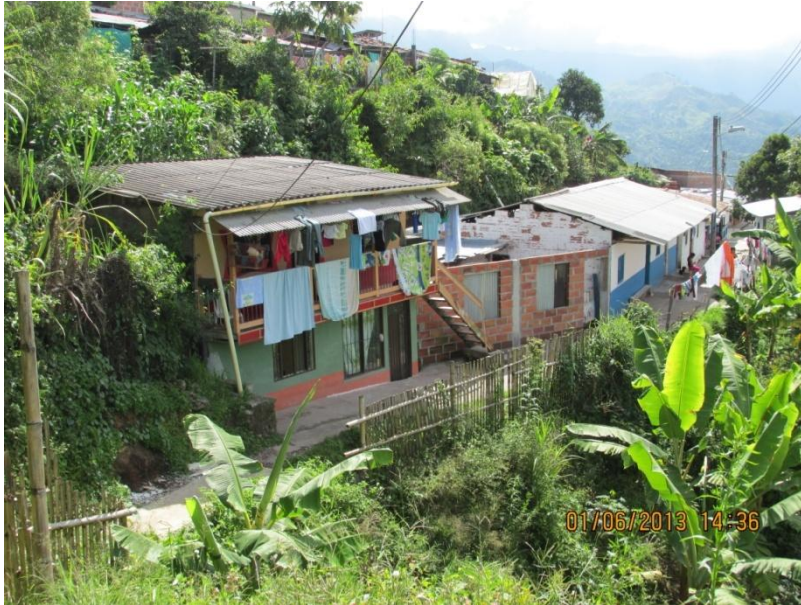
Figura21.3.Punto crítico localizado en la calle de los Naranjos, barrio El jardín

- Ocurrencia de deslizamiento y reubicación de predios en el barrio El Jardín, sector calle de los Naranjos. En esta zona se reubicaron algunos predios y las autoridades locales construyeron medidas de mitigación para garantizar la permanencia segura de las viviendas localizadas en la zona proximal a la vía que del municipio de Riosucio conduce al municipio del Jardín (Antioquia) y/o acceso al Corregimiento El Salado. En la actualidad, otras viviendas del sector pertenecen a la categoría de sitio crítico por amenaza geotécnica (deslizamientos).

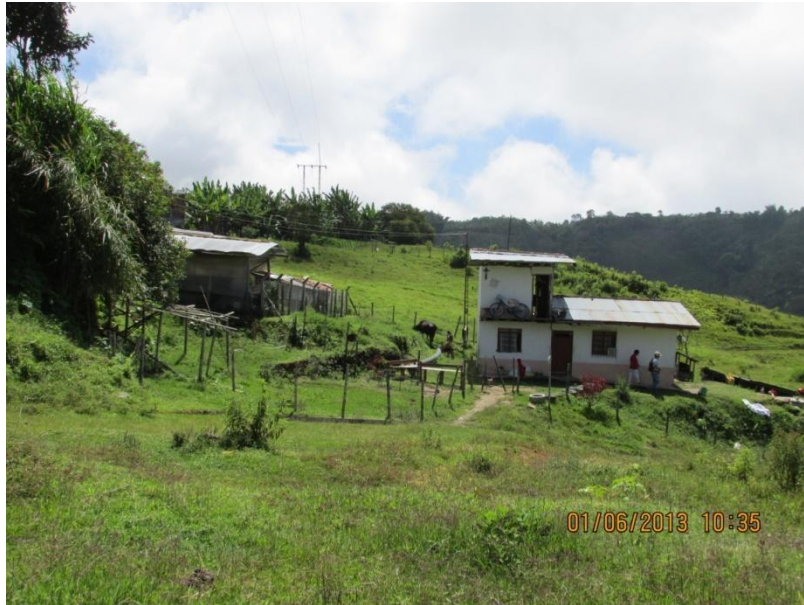
- En el perímetro de los barrios Rotario 2ª etapa y Aldea Municipal, por efecto del inadecuado manejo de aguas de escorrentía y la presencia de llenos antrópicos, han ocurrido asentamientos y deslizamientos de baja magnitud que condicionan parcialmente la ocupación segura de terrenos.

Figura 21.4. Punto crítico sector barrio Rotario II y zona sur perímetro de cabecera municipal

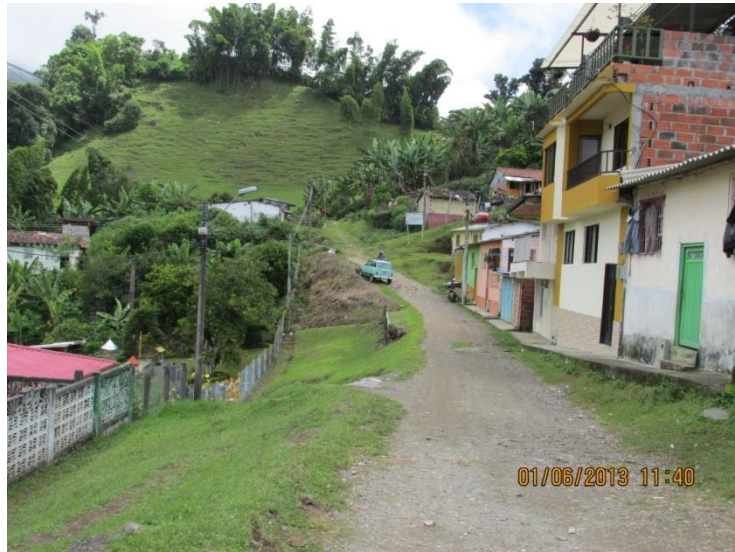
- Ocurrencia de asentamientos, sumados a un inadecuado manejo y control de las aguas de escorrentía, han propiciado el desalojo preventivo de algunas viviendas del barrio Hispania, localizadas en ladera colindante con acceso vial al Corregimiento de Bonafont. De igual manera, la parte central del Barrio Hispania se considera un potencial sitio crítico, en razón a la ocupación de cabeceras de drenaje sin adecuados tratamientos de aguas de infiltración y zonas de lleno.

Figura21.5.Detalle de urbanismo en el barrio Hispania. ótese la ocupación de cabeceras de drenaje

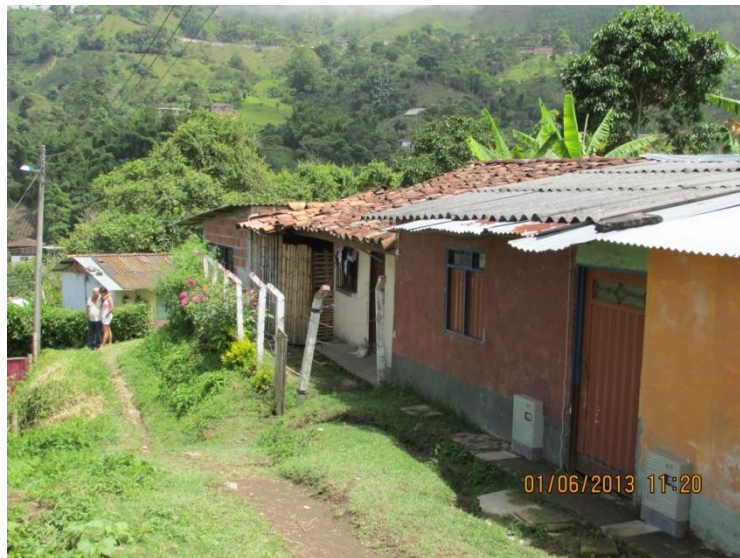
Figura21.6.Ocupación de zonas de ladera e inadecuada infraestructura urbana para el manejo y control adecuados de las aguas de escorrentía

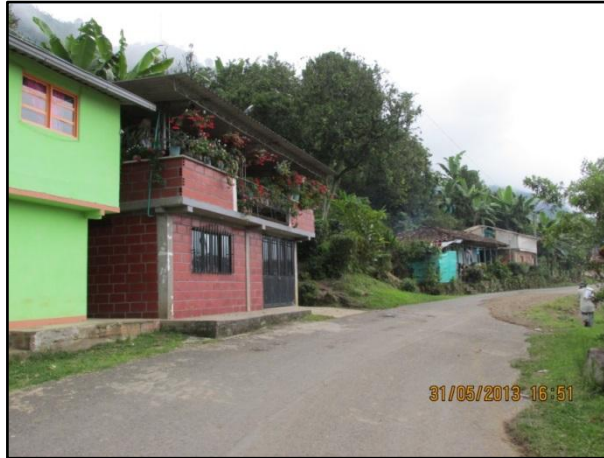
Figura21.8.Detalle de zona geotécnica crítica, asociada a asentamientos y colapso de viviendas en Corregimiento de Bonafont

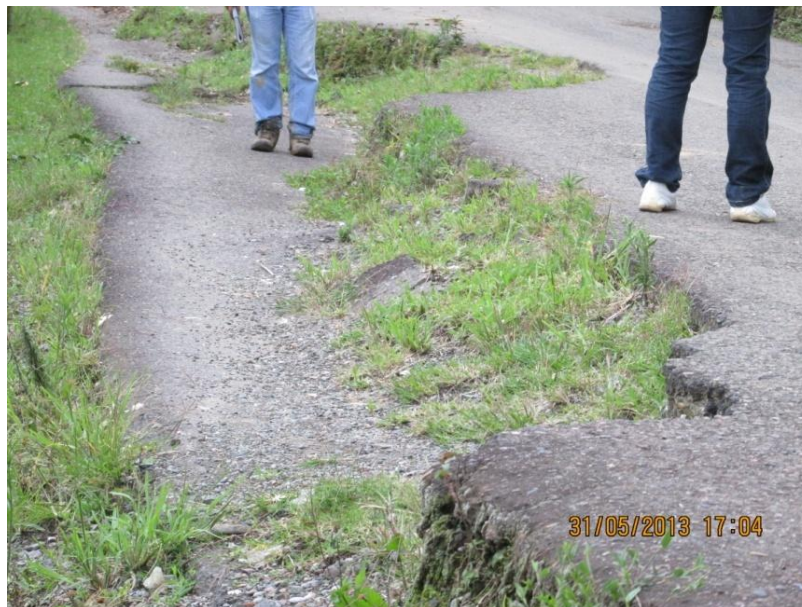
Figura21.9.Afectación vial por asentamiento del terreno.

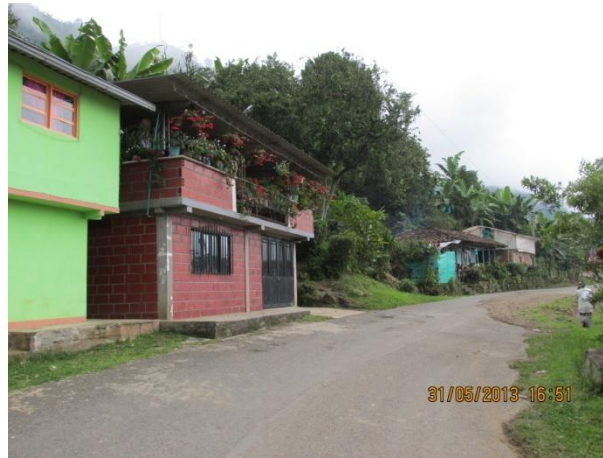
Figura21.10. Viviendas afectadas o potencialmente afectables por procesos de subsidencia en Corregimiento de Bonafont

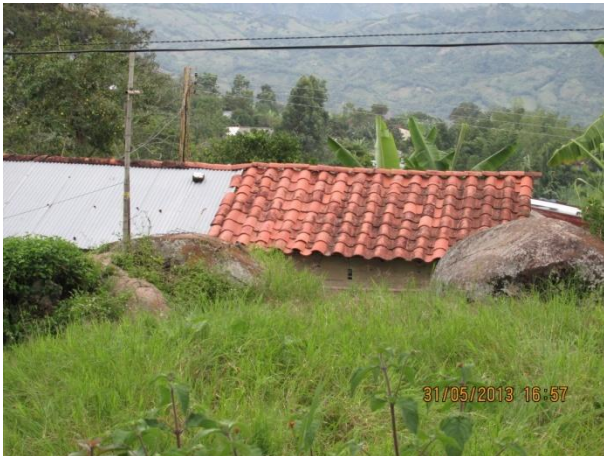
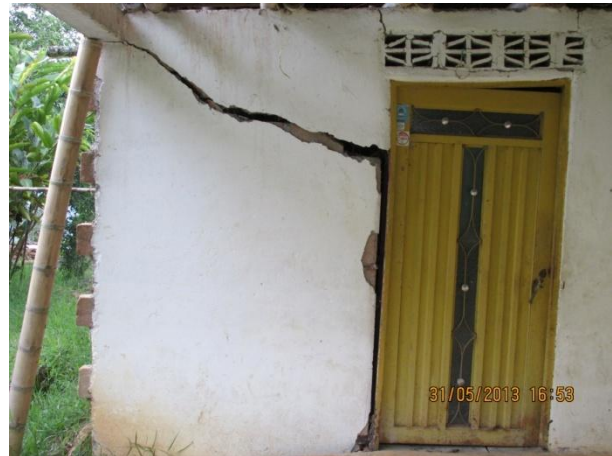
Figura21.11. Viviendas localizadas en zona de influencia directa de subsidencia local que compromete estabilidad de construcciones y banca de vía

ZONA	VIVIENDAS INVOLUCRADAS	TRATAMIENTO RECOMENDADO
1	4 viviendas	<p>Para dos (2) viviendas se recomienda su relocalización y recuperación de la zona degradada.</p> <p>Para las otras dos (2) viviendas se recomienda la ejecución de medidas de mitigación:</p> <ul style="list-style-type: none"> - Manejo de aguas provenientes de drenajes que fluyen lateralmente y evacuación controlada de aguas de infiltración - Revisión estructural para determinar estado y permanencia en la zona
2	Las viviendas localizadas en el costado noroeste de la cabecera de Corregimiento	En virtud de las fuertes pendientes se recomienda implementar prácticas de manejo de aguas y estabilización de laderas para garantizar la ocupación segura de los terrenos

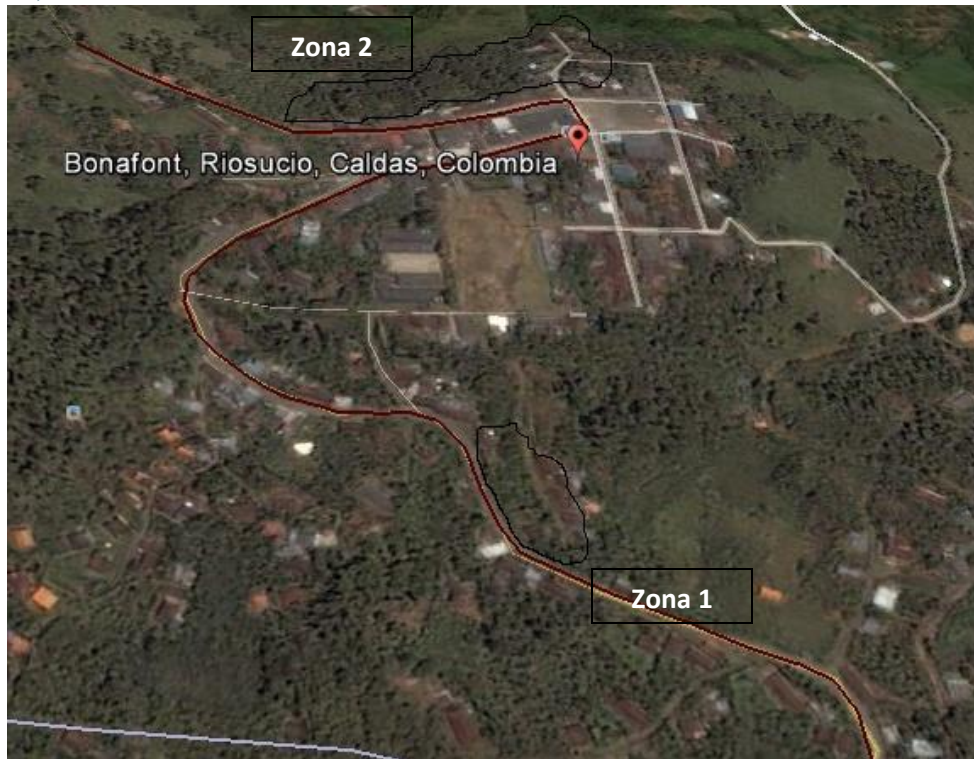
Figura 21.12. Localización de zonas a intervenir en Corregimiento de Bonafont por problemáticas de amenaza y/o riesgo

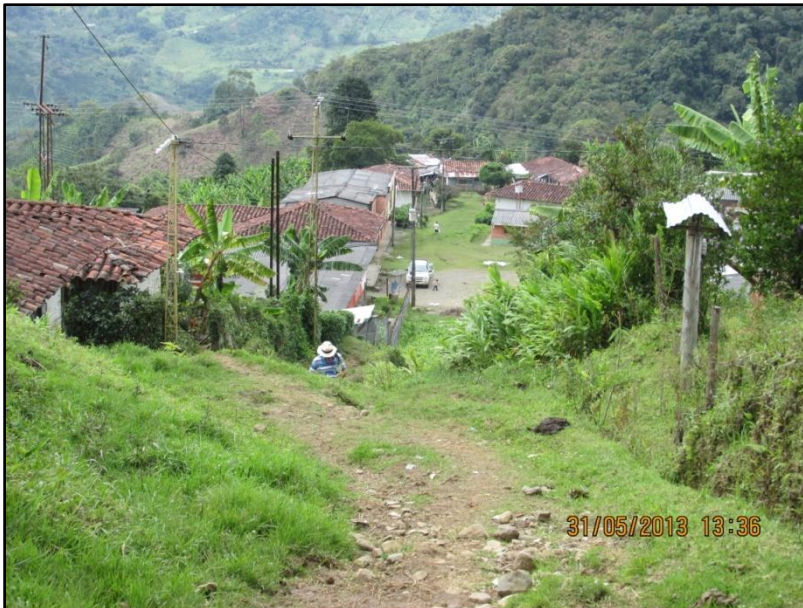
Figura 21.15. Panorámica del Corregimiento desde parte alta (Escuela). Apréciase estado de vías, cubiertas y pendientes. Sobre vías peatonales, ausencia notoria de manejo de aguas de escorrentía

ZONA	VIVIENDAS INVOLUCRADAS	TRATAMIENTO RECOMENDADO
Única	Todas las viviendas del caserío El Salado	Se recomienda: <ul style="list-style-type: none"> - Impermeabilización de vías mediante enrocados o cualquier otro sistema que inhiba los efectos de la escorrentía superficial y la infiltración - Implementación de programas de mejoramiento integral de viviendas con énfasis en el reforzamiento estructural - Instalación de canales y bajantes con el propósito de controlar aguas de escorrentía - Construcción de infraestructura para el saneamiento básico y agua potable

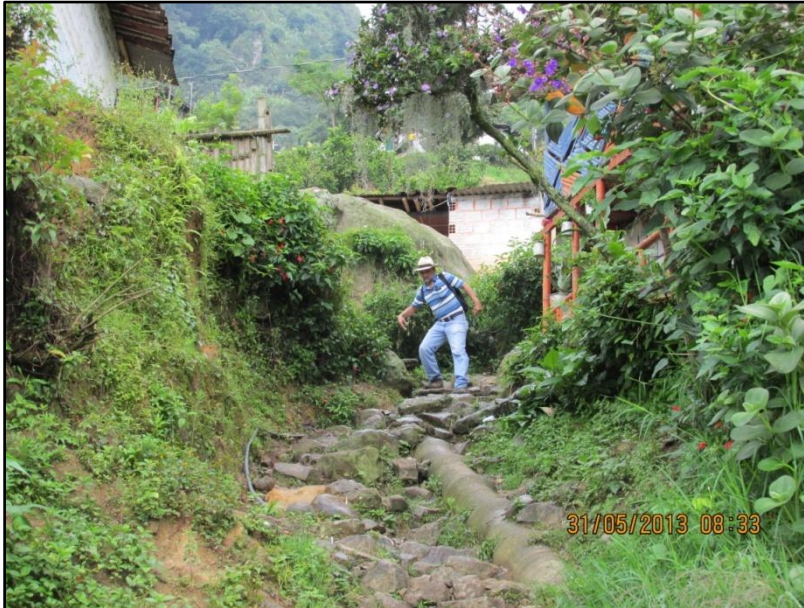
Figura 21.17.Detalle de estado de accesos peatonales parte alta Corregimiento de San Jerónimo y trazado de sistema de alcantarillado

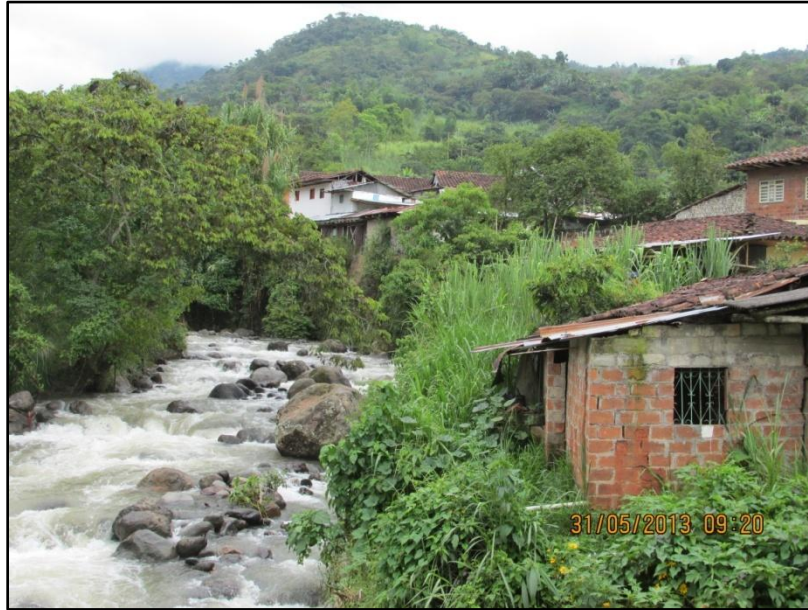
En el Corregimiento de San Lorenzo se pueden apreciar cicatrices de deslizamiento y procesos de socavación lateral, asociados a la dinámica hidráulica de la Quebrada Aguas Claras. En el área de influencia de la Quebrada Aguas Claras, existen zonas de inestabilidad provocadas por el socavamiento lateral, afectando la estabilidad de algunas viviendas.

Figura 21.21. Panorámica de retroceso de escarpes y socavación lateral, asociados a la dinámica hidráulica de la Quebrada Aguas Claras

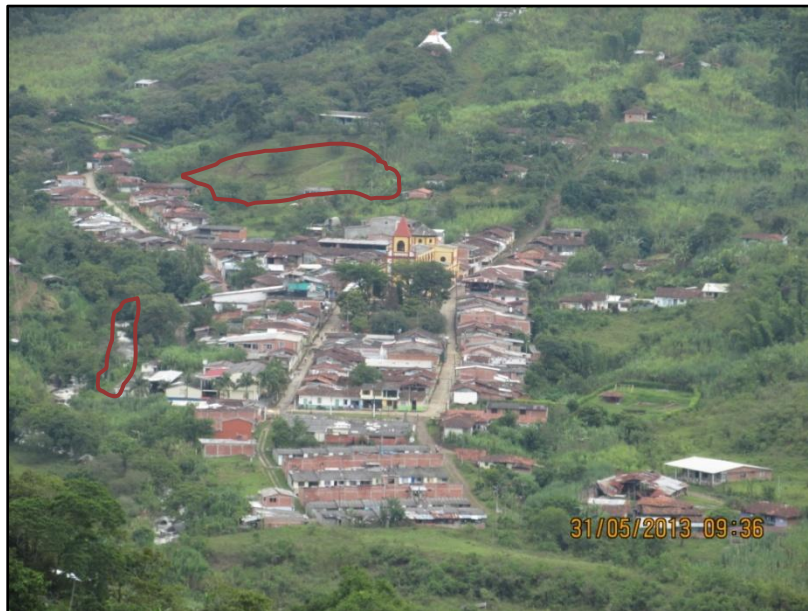
Figura 21.22. Áreas y sectores con problemáticas geotécnica e hidrológica en cabecera de Corregimiento del Corregimiento de San Lorenzo

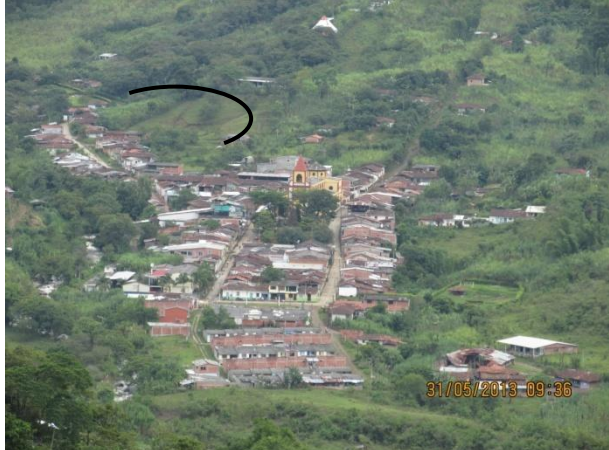
<p>Potenciales procesos de remoción en masa hacia la zona noreste de la cabecera de Corregimiento. No representan amenaza para las viviendas circunvecinas.</p>

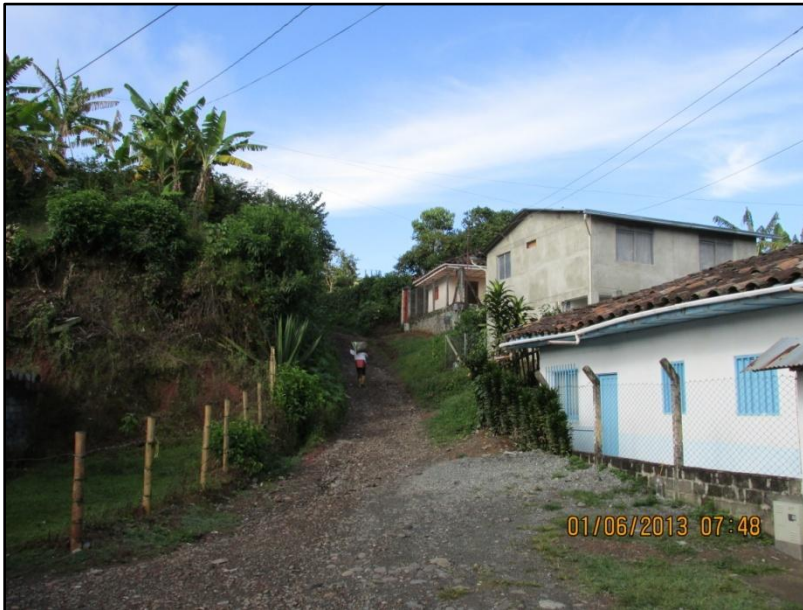
Adicionalmente, en el sector centro-norte del Corregimiento, donde se evidencia un cambio geomorfológico por la inclinación de los terrenos, se aprecian taludes subverticales y desprendimientos puntuales de materiales, debido a la escasa cobertura vegetal protectora y los procesos de desecación a los que están expuestos los materiales aflorantes.

Figura 21.25. Detalle de presencia de taludes subverticales (Formación Amagá) y deficiencia de obras complementarias para el manejo y control de las aguas de escorrentía en la infraestructura vial

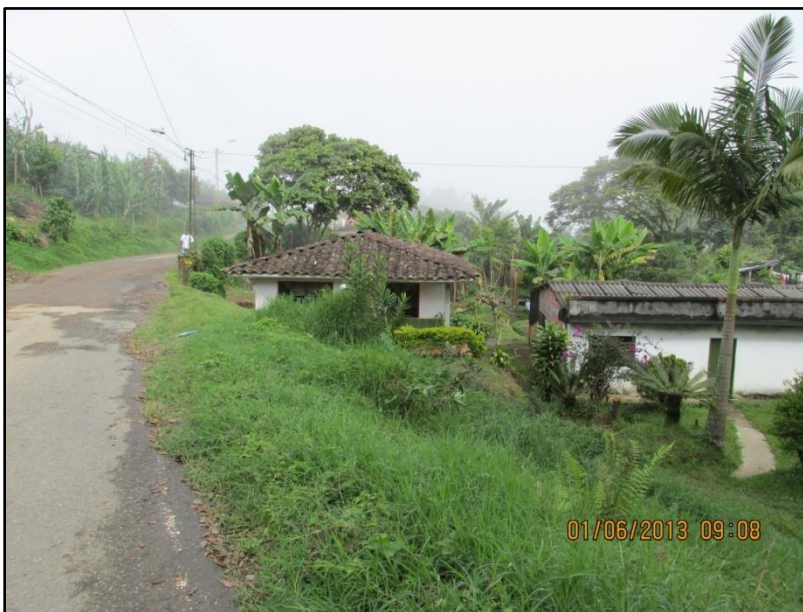
Figura 21.26. Detalle de viviendas localizadas en bajos o depresiones del terreno, expuestos a empozamientos y/o inundaciones

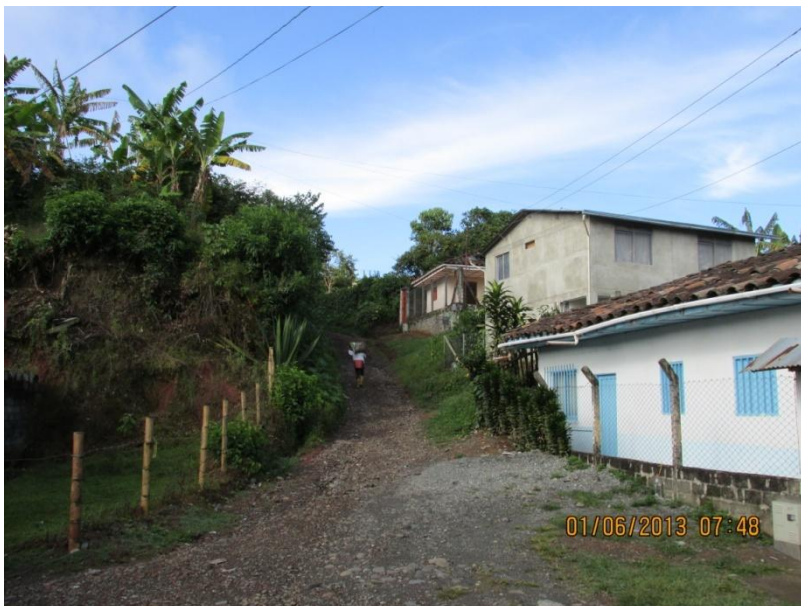
Figura 21.27. Afloramiento en talud subvertical de suelos residuales de la Formación Amagá. Nótese los accesos vehiculares/peatonales destapados y sin el adecuado manejo y control de aguas de escorrentía

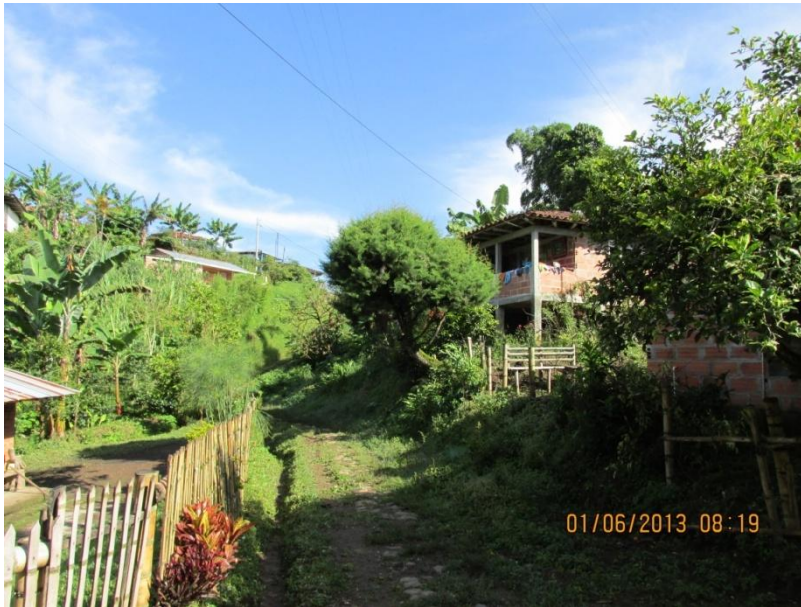
Figura 21.28. Detalle de la baja densificación urbana asociada a los accesos peatonales que comunican la cabecera de Corregimiento. Peventonales de acceso destapadas y sin obras de arte que garanticen el manejo y control de aguas de escorrentía
