**CONTRATO 292 CORPOCALDAS – GEOSUB S.A.S**

**INFORME DE AVANCE No. 4**

**19. MUNICIPIO DE SALAMINA**

**Manizales, Diciembre de 2013**

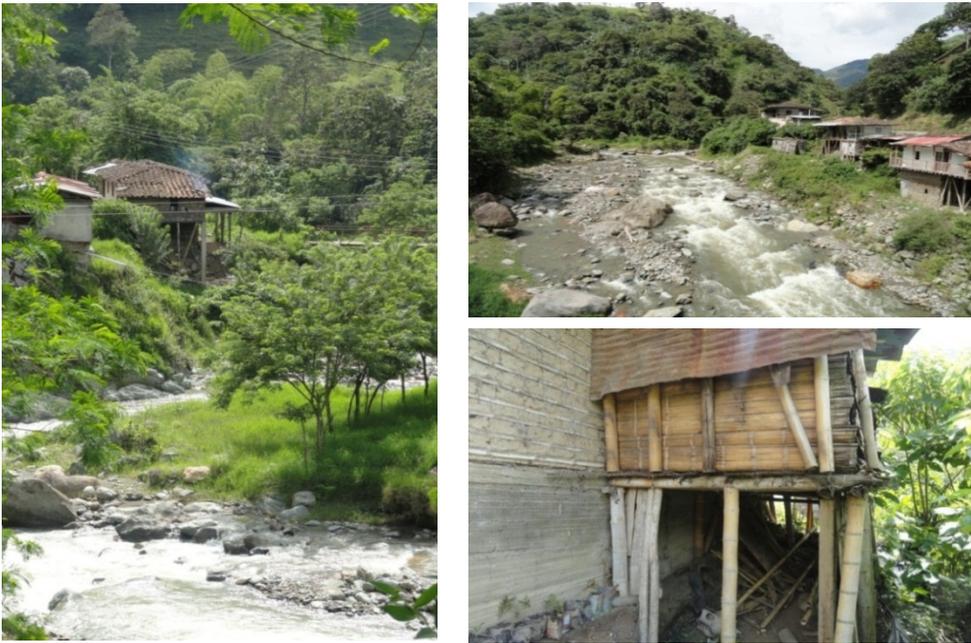
Se determinaron dos sitios de criticidad media en este sector. El primero **LU-1** (Coordenadas X: 843.181, Y: 1.083.907) se ubica sobre la margen izquierda del trayecto terminal del río Pocito, antes de cruzar el puente, se encuentran seis viviendas construidas con estructura en guadua y paredes en bahareque como se muestra en la Figura 19.3. Estas viviendas se ubican en un talud marginal del río que estaba soportado por un muro de protección. El muro fue socavado por la corriente y colapsó, con lo cual las viviendas perdieron soporte y se desestabilizaron; se ordenó evacuación de las viviendas, que todavía se encuentran en pie, pero muy deterioradas; cuatro familias fueron reubicadas de manera temporal, aunque cuatro años después (2013) siguen viviendo en una parte de la Escuela y el centro de salud habilitados como sitios de albergue. Dos de estas viviendas se encuentran ocupadas actualmente.

**Figura 19.3.** Sitio crítico **LU-1**: Viviendas afectadas por el Rio pocito sobre la margen izquierda aguas abajo.

Se debe enfatizar que es necesario llevar a cabo la reubicación definitiva de las familias que ocupaban las 4 viviendas afectadas en la orilla izquierda del Río Pocito (LU-1) y de las cuales todavía 2 casas están ocupadas. Con la reubicación definitiva de estas familias desaparece el riesgo por Inundación del caserío. Igualmente se debe adecuar el talud en el sitio crítico LU-2 mediante obras de contención del talud y abatimiento del nivel freático.

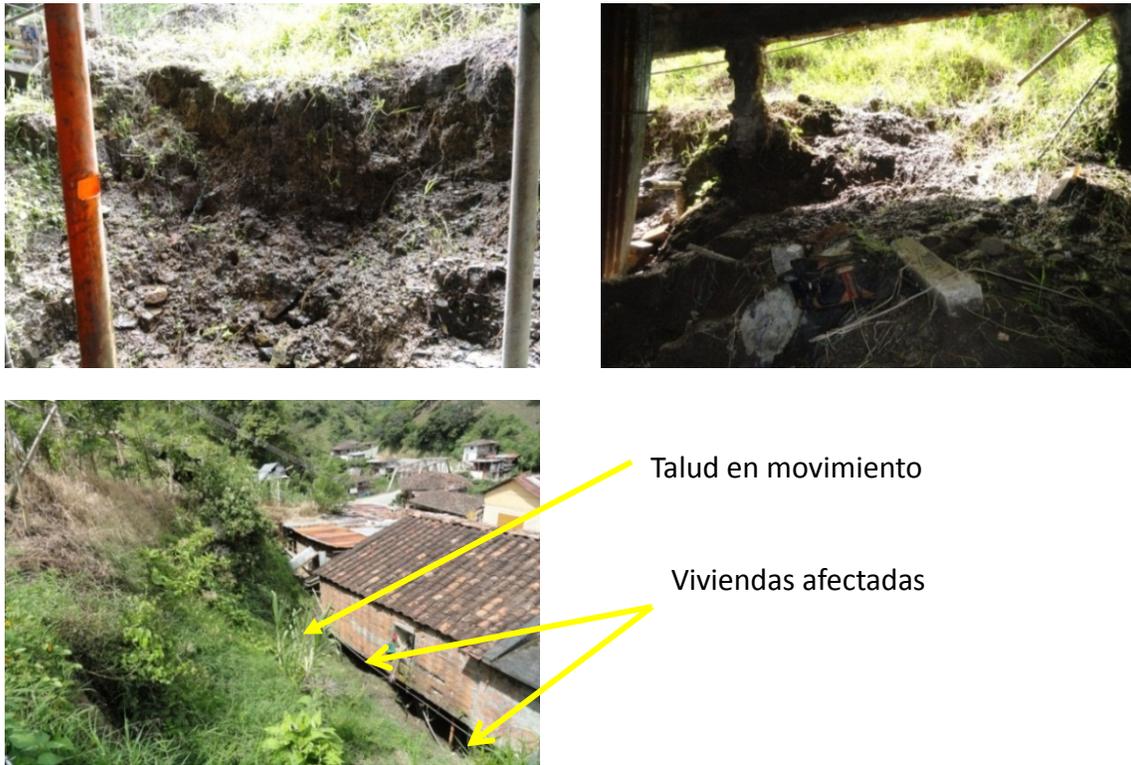
El segundo sitio **LU-2** (Coordenadas X: 843.258, Y:1.084.092) se ubica en la ladera oriental del caserío (ver Figura 19.4); allí el talud ubicado en la parte trasera de las viviendas muestra una pendiente muy alta y aguas infiltradas que afloran en la parte baja del talud afectando la parte posterior de las viviendas. El terreno tiene una capa de materia orgánica de aproximadamente 70 cm de espesor, con lo cual las aguas tienen más facilidad de infiltración y desestabilizan el talud; en algunas de las viviendas se ha destruido la pared posterior y las aguas van a dar al interior, teniendo el propietario que evacuarlas por tubería o a libre exposición por el piso de la casa.

Talud en movimiento

Viviendas afectadas

**Figura 19.4.** Sitio crítico LU-2 en la ladera oriental del caserío La Unión. Las altas pendientes e infiltración de aguas en el talud ocasionan el constante colapso de material, afectando las casas al pie del talud.
