## **CONTRATO 292 CORPOCALDAS – GEOSUB S.A.S**

### **IDENTIFICAR Y CARACTERIZAR LA AMENAZA, VULNERABILIDAD Y RIESGO PARA LA CABECERA MUNICIPAL Y LAS ÁREAS DE DESARROLLO RURAL RESTRINGIDO**

#### **11. MUNICIPIO DE SAN JOSE**

**Manizales, 2013 - 2014**

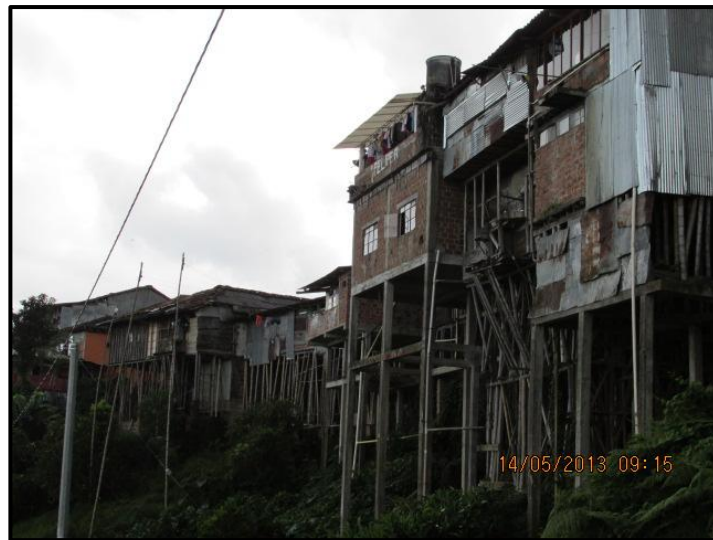
**Figura 11.1** Punto crítico municipio de San José, en el acceso sur de la cabecera municipal. Viviendas en sector de alta pendiente y con vulnerabilidad alta

SAN JOSE	OBSERVACIONES
1	No obstante la inexistencia de evidencias de procesos de remoción en masa, la condición constructiva de las viviendas y las fuertes pendientes, configuran un escenario de amenaza complejo
Costado este de ladera, entre K 1 y K 2	
SAN JOSE	<b>OBSERVACIONES:</b>
2	Este sitio crítico presenta en sus zonas periféricas ejecución de medidas de mitigación para estabilizar talud y banca de vía. No obstante la zona crítica está delimitada por la presencia de llenos no confinados, asociados a botados antiguos procedentes de los cortes de viviendas y la misma vía. En la actualidad se encuentra relativamente estable.
Flanco oeste de la ladera, hacia el sur de la cabecera municipal	
SAN JOSE	<b>OBSERVACIONES:</b>
3	Proceso de remoción en masa tipo rotacional que afectó perímetro de Colegio (canchas y patio de recreo). Se ejecutaron obras para el manejo de las aguas de escorrentía. La remoción de materiales correspondió a llenos de ladera, pues en la zona aflora el residual de la Formación Barroso, el cual se encuentra relativamente estable. Las obras ejecutas funcionan en la actualidad.

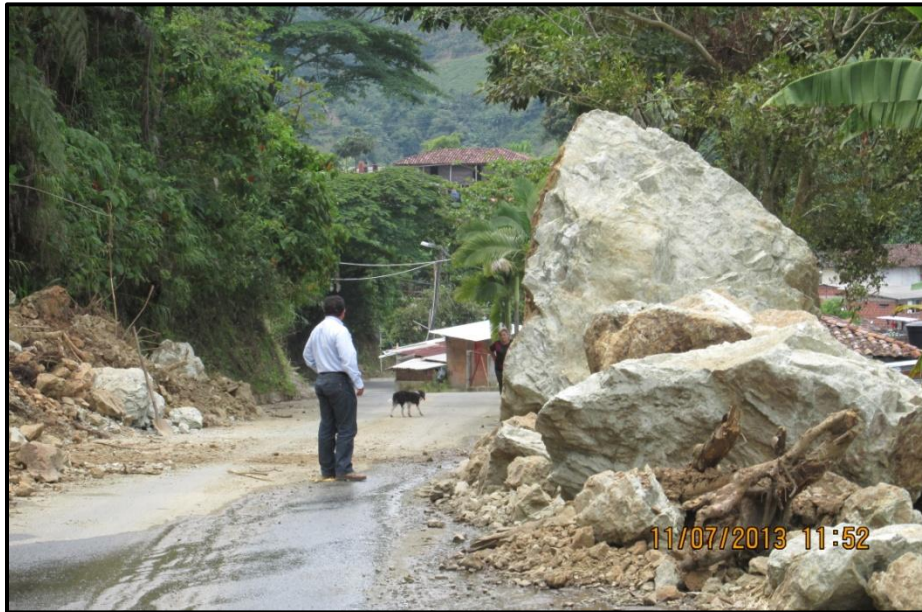
**Figura 11.2.** Deslizamientos recientes sobre vía San José-Quiebra de Santa Bárbara-Las Margaritas. Caída de rocas de considerable diámetro que generan pérdida de movilidad y eventualmente riesgo sobre viviendas de caserío.

Las formaciones superficiales dominantes corresponden a suelos residuales de la Formación Barroso y localmente presencia de depósitos de caída. Los eventos erosivos se localizan en los taludes inferiores de la vía, en zonas circunvecinas a la ocupación urbana. En el sentido vial hacia San José, los taludes superiores presentan cicatrices de deslizamientos y actividad erosiva reciente, que compromete no sólo la movilidad de la zona, sino también la seguridad y

estabilidad de las viviendas localizadas en el primer tramo del caserío, sentido San José-Las Margaritas.

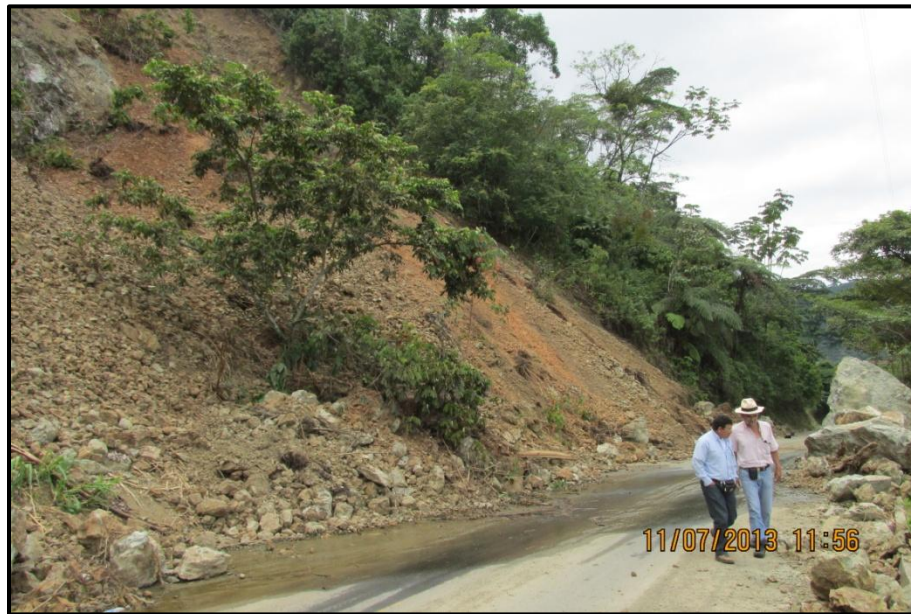
**Figura 11.3.** Caída de rocas y material residual, producto de las precipitaciones y grado de meteorización física y fracturamiento del macizo rocoso.

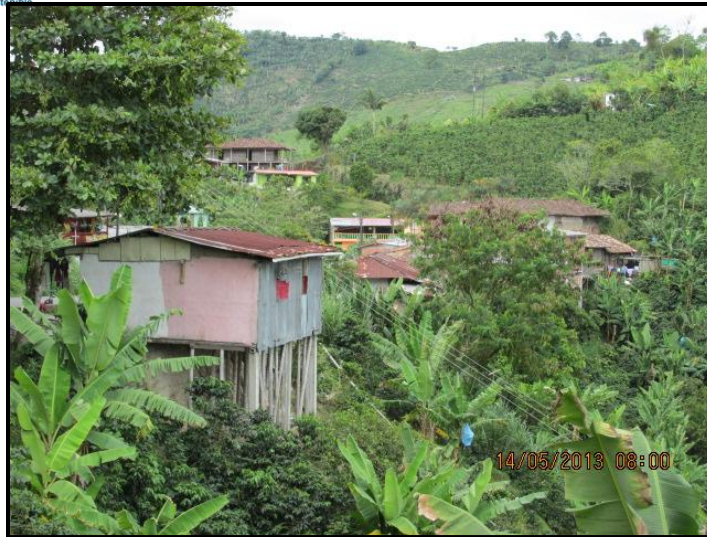
**Figura 11.4** Panorámica de tipologías constructivas y ocupación de zonas de ladera en Caserío La Quebra de Santa Bárbara

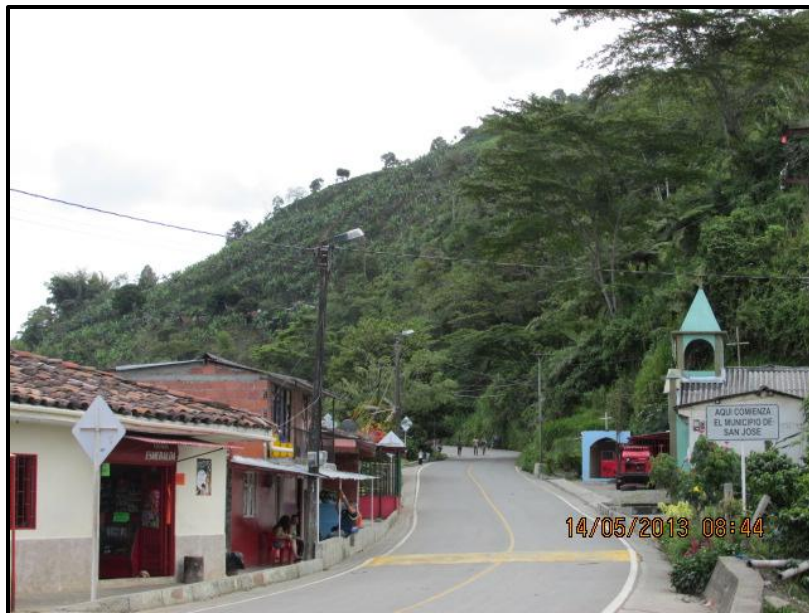
**Figura 11.5.** Panorámica de localización caserío Quebra de Santa Bárbara. Al fondo puede notarse la presencia de talud subvertical, con registros históricos y recientes de actividad erosiva. El talud eventualmente puede comprometer las primeras viviendas del caserío, en sentido San José-Las Margaritas

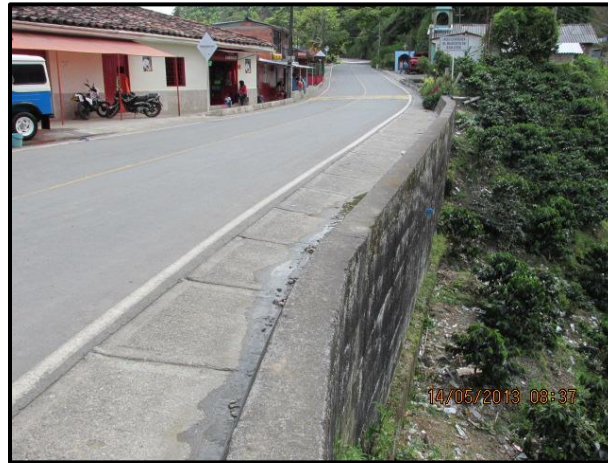
- Pérdida de banca por desconfinamiento de talud inferior sobre corredor vial
- Relocalización de vivienda por caída de rocas y detritos, provenientes de talud superior

**Figura 11.6.** Construcción de muro en concreto reforzado para recuperar y garantizar estabilidad de banca

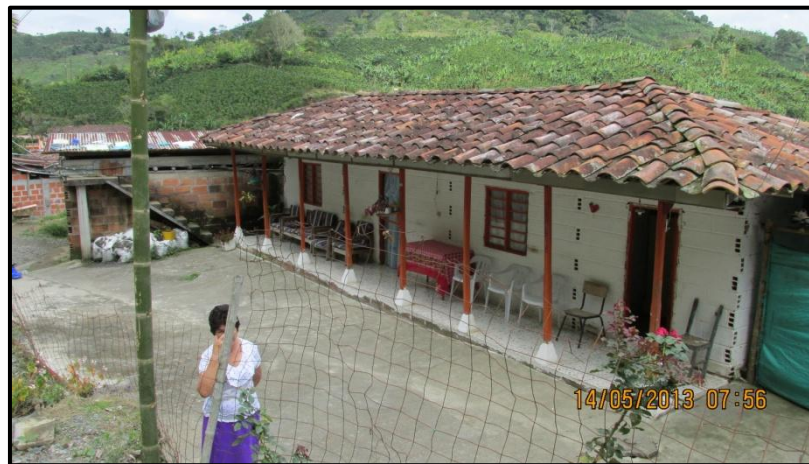
**Figura 11.7.** Vivienda contigua a predio de fotografía, fue reubicada por afectación de caída de materiales

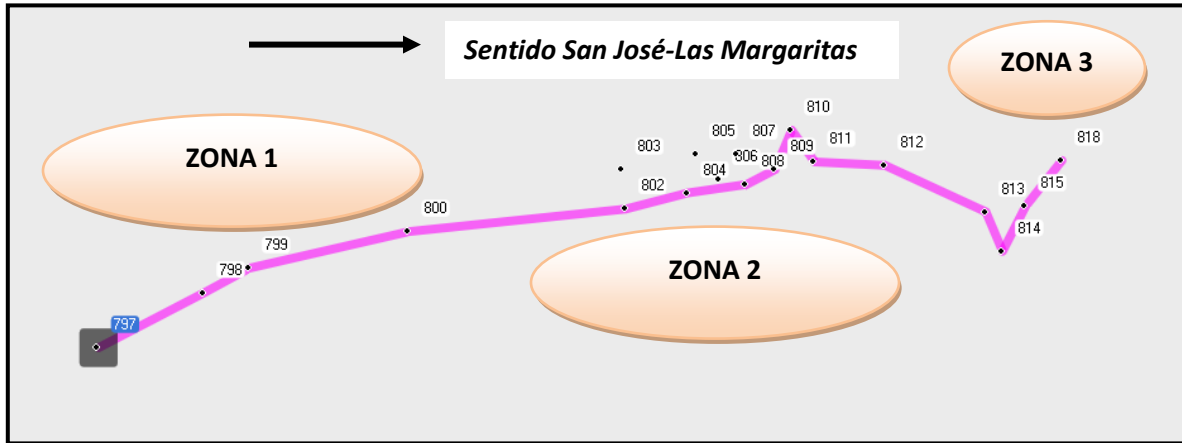
**Figura 11.8.** Zonificación de amenazas en caserío La Quebra de Santa Bárbara

ZONA	VIVIENDAS INVOLUCRADAS	TRATAMIENTO RECOMENDADO
1	4 viviendas (mampostería y bahareque) con talud superior potencialmente inestable y talud inferior sin signos de inestabilidad	Mejoramiento constructivo de viviendas
		Estabilización y monitoreo permanentes taludes superiores
		Manejo de agua proveniente de techos de viviendas (canales y bajantes)
		Estabilización bioingenieril taludes inferiores y obras para el manejo de aguas de escorrentía
2	11 viviendas (incluye Puesto de Salud, Guardería e Iglesia), cuya tipología predominante es mampostería y bahareque	No se evidencian grandes problemáticas erosivas. Se requiere mejorar la calidad constructiva de las viviendas y garantizar manejo de aguas proveniente de techos.
3	4 viviendas, en mampostería y bahareque. Viviendas sin problemática evidente. Contiguas (al frente) de muro que garantiza banca	Monitorear estado y estabilidad de muro, en virtud de grietas y desplazamientos evaluados.
