CONTRATO 292 CORPOCALDAS – GEOSUB S.A.S

**IDENTIFICAR Y CARACTERIZAR LA AMENAZA,
VULNERABILIDAD Y RIESGO PARA LA CABECERA MUNICIPAL Y
LAS ÁREAS DE DESARROLLO RURAL RESTRINGIDO**

22. MUNICIPIO DE SUPIA

Manizales, Diciembre de 2013

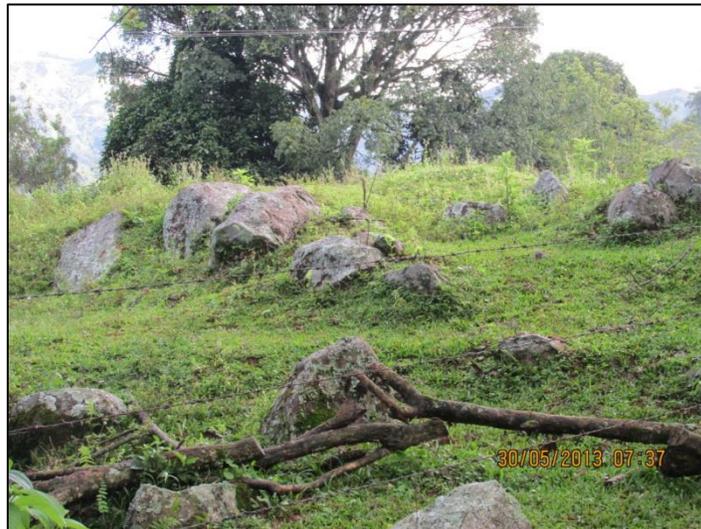
Figura 22.3. Depósitos de talus, provenientes del Cerro Tacón, en proximidad de la Planta tratamiento del acueducto municipal, ante colapsos probablemente detonados por eventos sísmicos.

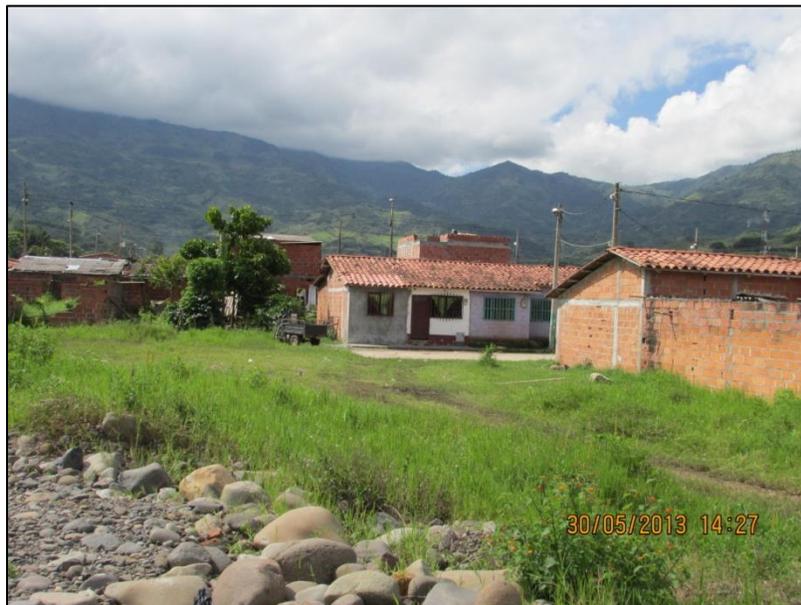
Sobre la llanura de inundación del Río Supía, desde puente sobre vía que conduce al municipio de Riosucio, hasta últimos barrios antes de la Plaza de Toros de la localidad. Históricamente los barrios han sido afectados, en particular los barrios localizados aguas arriba del Víctor Renán Barco, es decir los barrios Los Colores, Vega I, Villa Carmenza, y San Lorenzo

Figura 22.4. Sector urbanizado de los barrios Colores y Víctor Renán Barco, localizados en la llanura de inundación del río Supía.

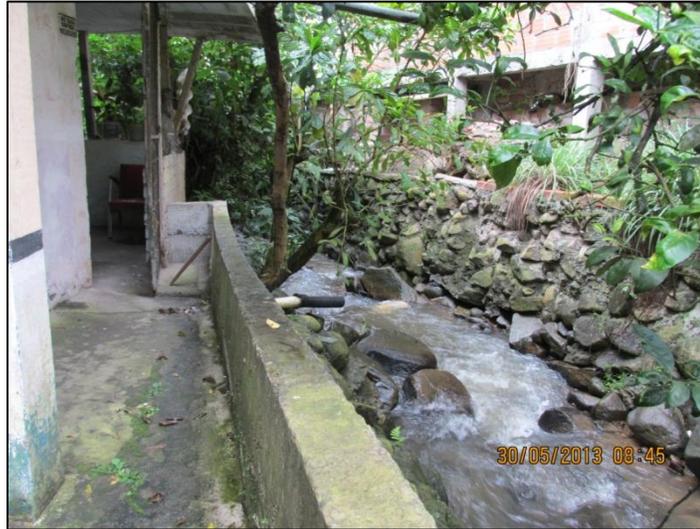
Varios sectores urbanizados a lo largo de la Quebrada Rapao, presenta afectaciones en relación con la disminución de la sección hidráulica debido a la construcción de pasos de agua, puentes, semi-canalizaciones abiertas, obras de ocupación de cauce o áreas urbanizadas sobre ambas márgenes del drenaje, presentan grados de exposición bastante complejos que requieren de mayor detalle en el aspecto de dinámica hidráulica de la corriente, para poder valorar la pertinencia o no de la localización de las construcciones.

Figura 22.5. Ocupación de cauce con construcciones, reduciendo drásticamente la sección hidráulica del drenaje, en la Quebrada Rapao.

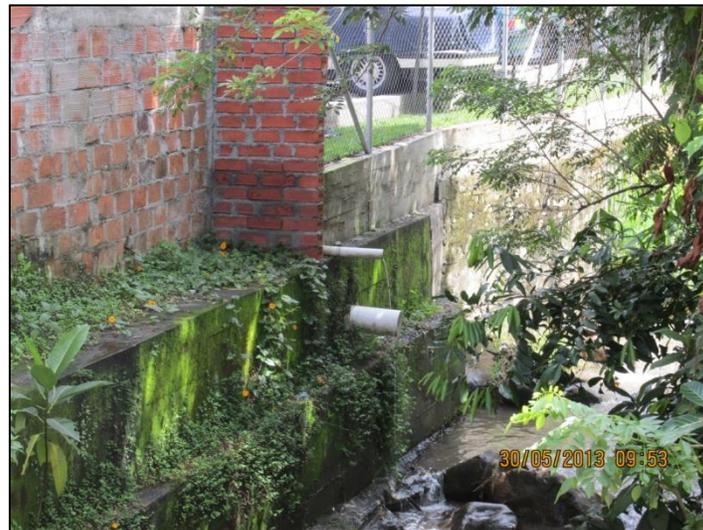
Figura 22.6. Reducción de la sección hidráulica del drenaje debido a la ocupación por ejecución de obras, para garantizar disminución de procesos de socavación, en la Quebrada Rapao.

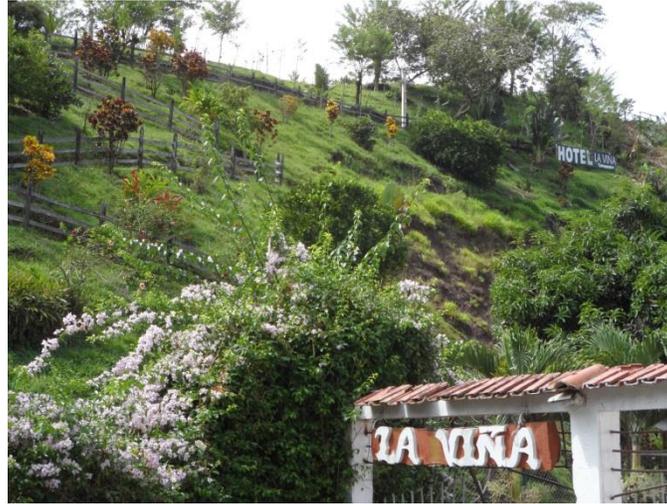
Figura 22.7. Procesos de remoción en masa superficiales afectando arcillas de la Formación Amagá hacia la margen izquierda de la Quebrada Rapao, aledaño al Hotel La Viña.

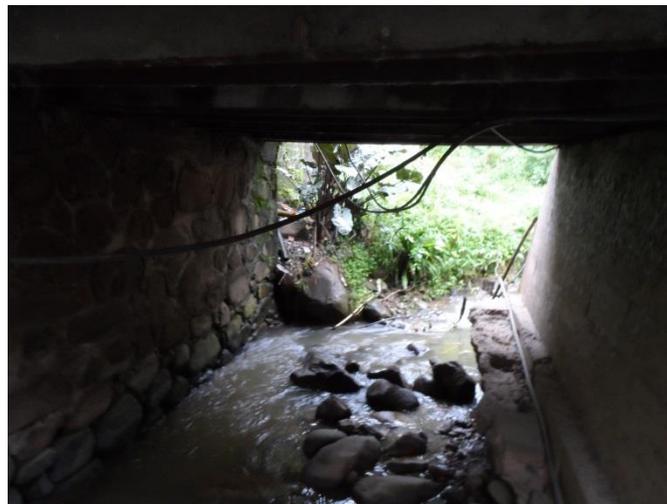
Figura 22.12. Sector del puente de la calle 38, sobre la salida hacia Caramanta, donde es evidente la reducción de la sección hidráulica del cauce de la Quebrada Rapao.

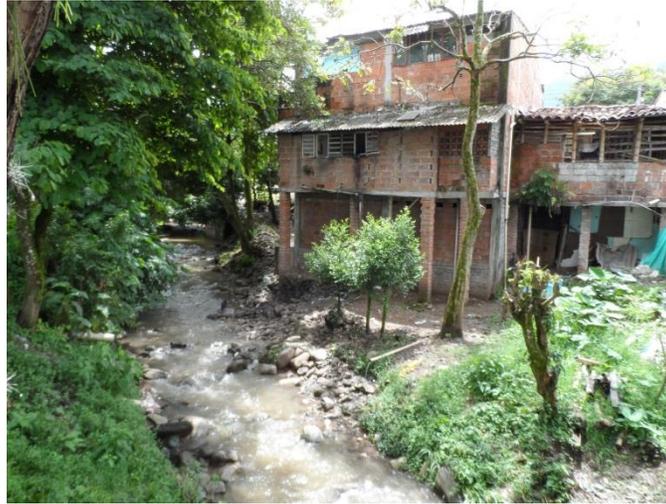
Figura 22.13. Sector aguas abajo del puente sobre la Quebrada Rapao, aledaño al sector del Comando de Policía, donde se evidencia el grado de exposición al riesgo de las viviendas sobre la margen izquierda

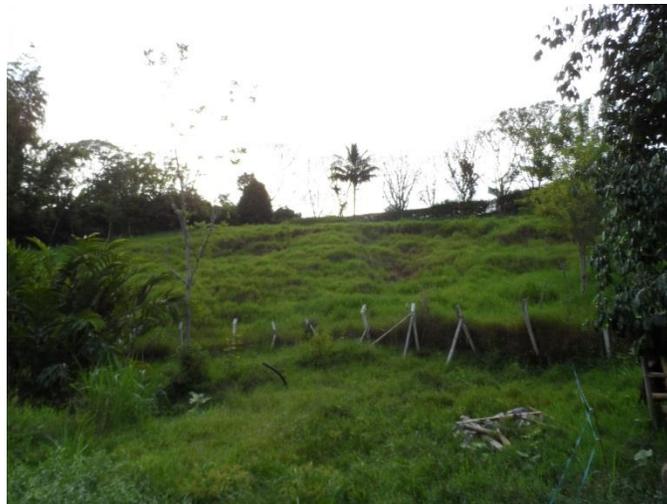
Es así como ha sucedido en la finca “La Picarona”, y en sector aledaño a la vivienda de la Señora Adiel Bedoya, así como sobre el extremo oriental del

Figura 23.15. Cicatriz de deslizamiento y construcción de muro para la recuperación de banca de vía, debido a la ocurrencia de proceso de remoción en masa en Finca La Picarona.

VIVIENDAS INVOLUCRADAS	TRATAMIENTO RECOMENDADO
Sector de la vivienda de Aleida Bedoya y parte superior a La Picarona y sector del extremo oriental de centro poblado	Mejoramiento General de redes de alcantarillado y de aguas pluviales, procedentes desde la vía principal. de Redes de alcantarillado Mejoramiento de talud hacia la parte baja de las viviendas, efectuando manejos de aguas lluvias, a través de canales perimetrales a las viviendas
	Manejo de agua proveniente de techos de viviendas (canales y bajantes)
Transversales asociadas a la vía principal	Efectuar seguimiento y diseñar obras para disipación de energía en las entrega de las transversales

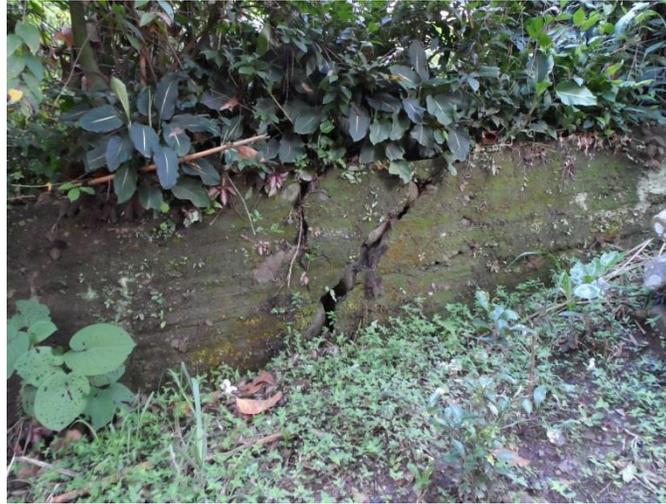
Figura 23.16. Afectación de murió aledaño a la vivienda de la señora Adiela Bedoya, derivado de deficiencias de estrega de aguas lluvias en el sector.

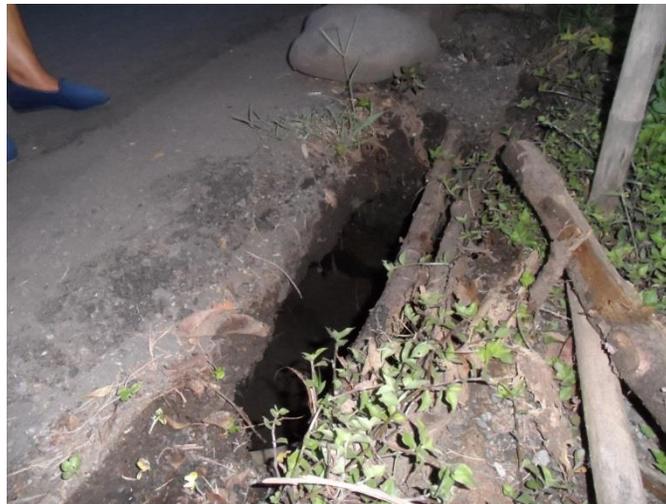
centro poblado donde las deficiencias en el manejo de aguas pluviales, a determinado afectaciones por procesos erosivos importantes sobre el sector.

Figura 23.17. Afectación por erosión concentrada del sector aledaño a viviendas del extremo oriental del centro poblado Guamal, por efecto de deficiencias en el control de aguas lluvias sobre la vía Guamal – Supía.

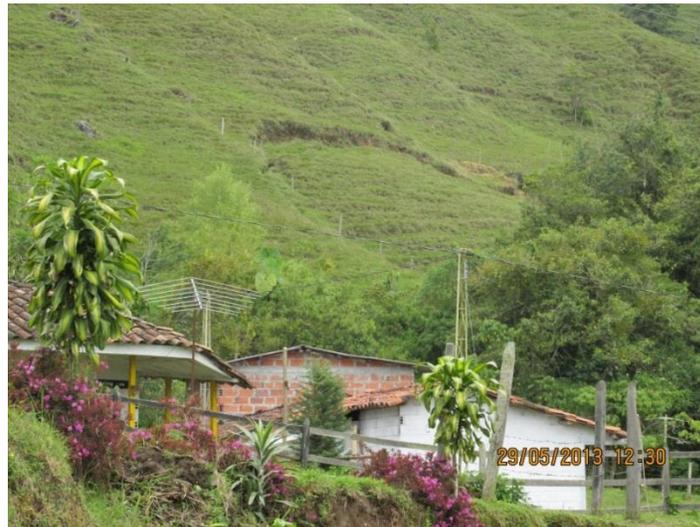
Figura 22.19. Detalle de dinámica erosiva Corregimiento Hojas Anchas, en la parte superior del caserío, en zona de transición entre materiales geológicos aflorantes.

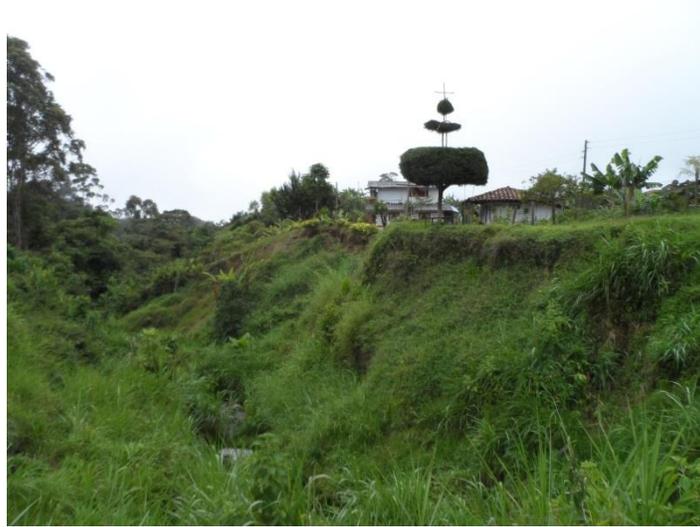
En el sector de la Quebrada El Guarango, hacia el sector norte del centro poblado se presentan afectaciones consistentes de cicatrices y coronas de deslizamientos, sobre ambas márgenes del cauce, que se reportan relacionados a la ola invernal 2010 – 2011. Otra afectación notorio corresponde al sector posterior a la capilla, donde se presenta una longitud del orden de 70 metros y se un contra escarpe definido, aledaña a tanque de sistema de acueducto.

Figura 22.20. Sector de la margen derecha de la Quebrada Guarango, con afectaciones durante ola invernal 2010 -2011

VIVIENDAS INVOLUCRADAS	TRATAMIENTO RECOMENDADO
Sector de la quebrada Guarango (4 viviendas)	Mejoramiento de taludes y manejo de aguas lluvias.
	Manejo de agua proveniente de techos de viviendas (canales y bajantes)
	Controlar la ejecución de cortes adicionales para vías de acceso a otros predios
	Tratamientos biomecánicos sobre el talud de la parte inferior de las viviendas
Tramo central del centro poblado (6 viviendas)	Efectuar manejos de aguas sobre el cruce de vías, mejorando secciones hidráulicas y a través de estructuras de disipación de energía.

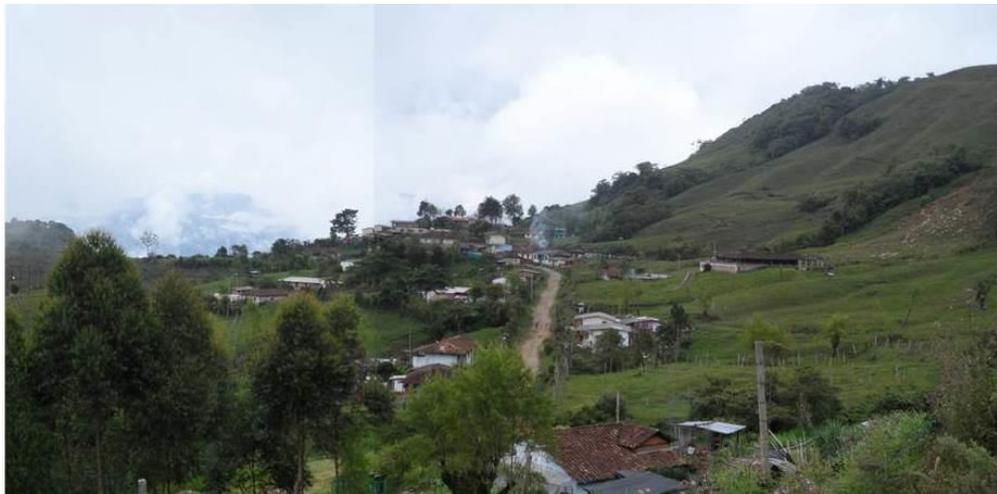
Figura 22.21. Ladera sur del centro poblado de Hojas Anchas con evidencias de un gran aporte de aguas de nacimiento, que ante deficientes manejos sobre la vía principal, pueden generar diversos problemas
