CONTRATO 292 CORPOCALDAS – GEOSUB S.A.S

**IDENTIFICAR Y CARACTERIZAR LA AMENAZA,
VULNERABILIDAD Y RIESGO PARA LA CABECERA MUNICIPAL Y
LAS ÁREAS DE DESARROLLO RURAL RESTRINGIDO**

23. MUNICIPIO DE ANSERMA

Manizales, 2013-2014

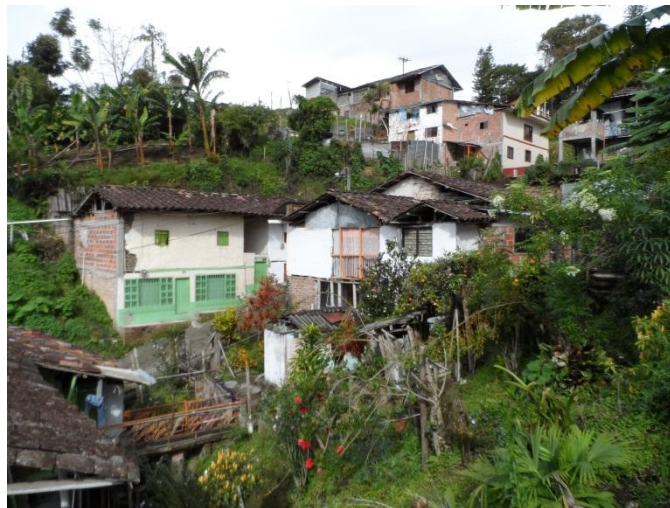
Figura 23.1. Coberturas consistentes de materiales herbáceos, cultivos limpios y materiales arbustivos comunes en sectores periféricos del área urbana.

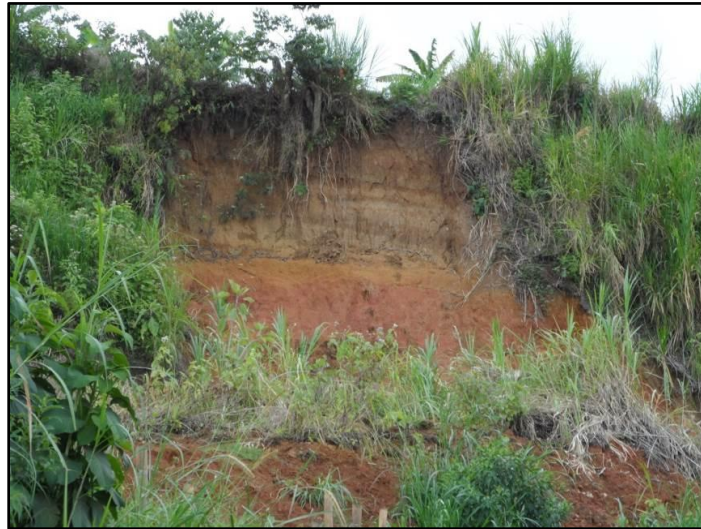
Figura 23.2. Secuencia superior de suelos residuales lateríticos derivados de rocas básicas, suprayacidos por diversos niveles de depósitos de ceniza volcánica

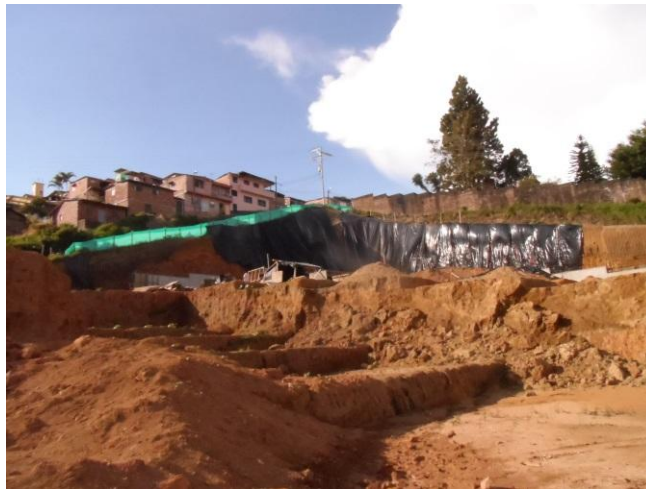
Figura 23.4. Cortes sobre materiales residuales lateríticos y cenizas volcánicas en el sector sur del Cementerio, evidenciados durante recorrido de octubre 28 de 2013.

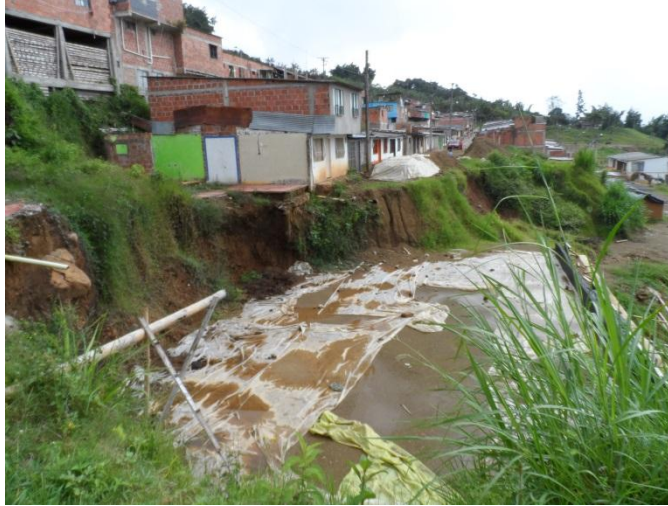
Adicionalmente, y asociado a filtraciones procedentes de fugas de alcantarillado, se da un proceso de avance a finales de noviembre de 2010, y finalmente en diciembre 1 de ese año, luego de intensa lluvia, se registra el deslizamiento, que generó el desalojo de viviendas del sector, en un número superior a 15 viviendas. Reporta la comunidad del sector que, también el reboce de tanque de la parte superior de EMPOCALDAS, generó aportes de aguas sobre la ladera y contribuyó a la génesis del deslizamiento.

De otro lado es evidente que los sistemas de banquetes, y los techos de las viviendas, no permiten un adecuado sistemas de manejo de aguas lluvias, lo que genera humedades generales y en muchos casos ha dado lugar a colapsos de algunos taludes hacia la parte posterior de varias viviendas.

Figura 23.5. Deslizamiento del sector del barrio La Marina II, asociado a intervenciones por ejecución de llenos y fugas de red de alcantarillado. Hacia la base pantalla anclada construida, y donde se requiere reconfiguración de la ladera

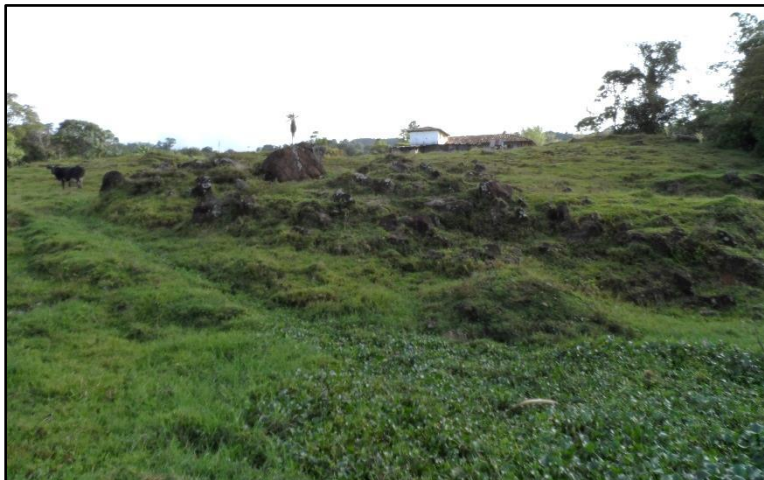
Figura 23.5.Proceso de formación de terracetos y deterioro de los horizontes de suelo por actividad ganadera en el centro poblado de San Pedro, en su sector aledaño a la vía hacia Belén de Umbría. Dichos suelos se derivan de rocas ígneas básicas (diabasas), donde se evidencia el proceso de meteorización esferoidal.

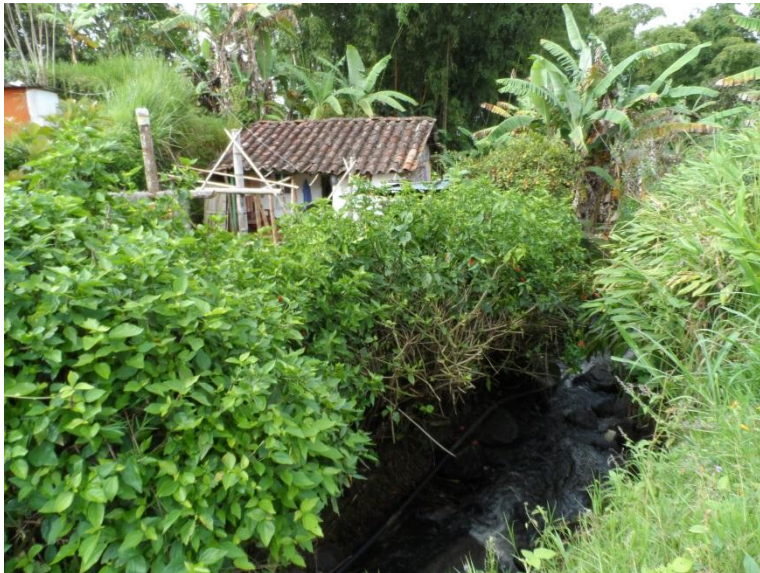
Los cauces antes referidos, en relación con problemas de socavación lateral y profundización, es decir las quebradas Tabuyo, La Tolda y Guapacha, generan igualmente potencial de inundación moderada, y en algunos casos aislados se presenta una limitada distancia entre viviendas y los cauces lo que genera restricciones de orden ambiental, así como condiciones de exposición al riesgo.

Figura 23.6. Vivienda localizada sobre llanura de inundación de la quebrada La Tolda en el Centro poblado de San Pedro, y propiedad de la Señora Donelia Acevedo Vélez
