## **CONTRATO 292 CORPOCALDAS – GEOSUB S.A.S**

**IDENTIFICAR Y CARACTERIZAR LA AMENAZA,  
VULNERABILIDAD Y RIESGO PARA LA CABECERA MUNICIPAL Y  
LAS ÁREAS DE DESARROLLO RURAL RESTRINGIDO**

### **5. MUNICIPIO DE FILADELFIA**

**Manizales, 2013-2014**

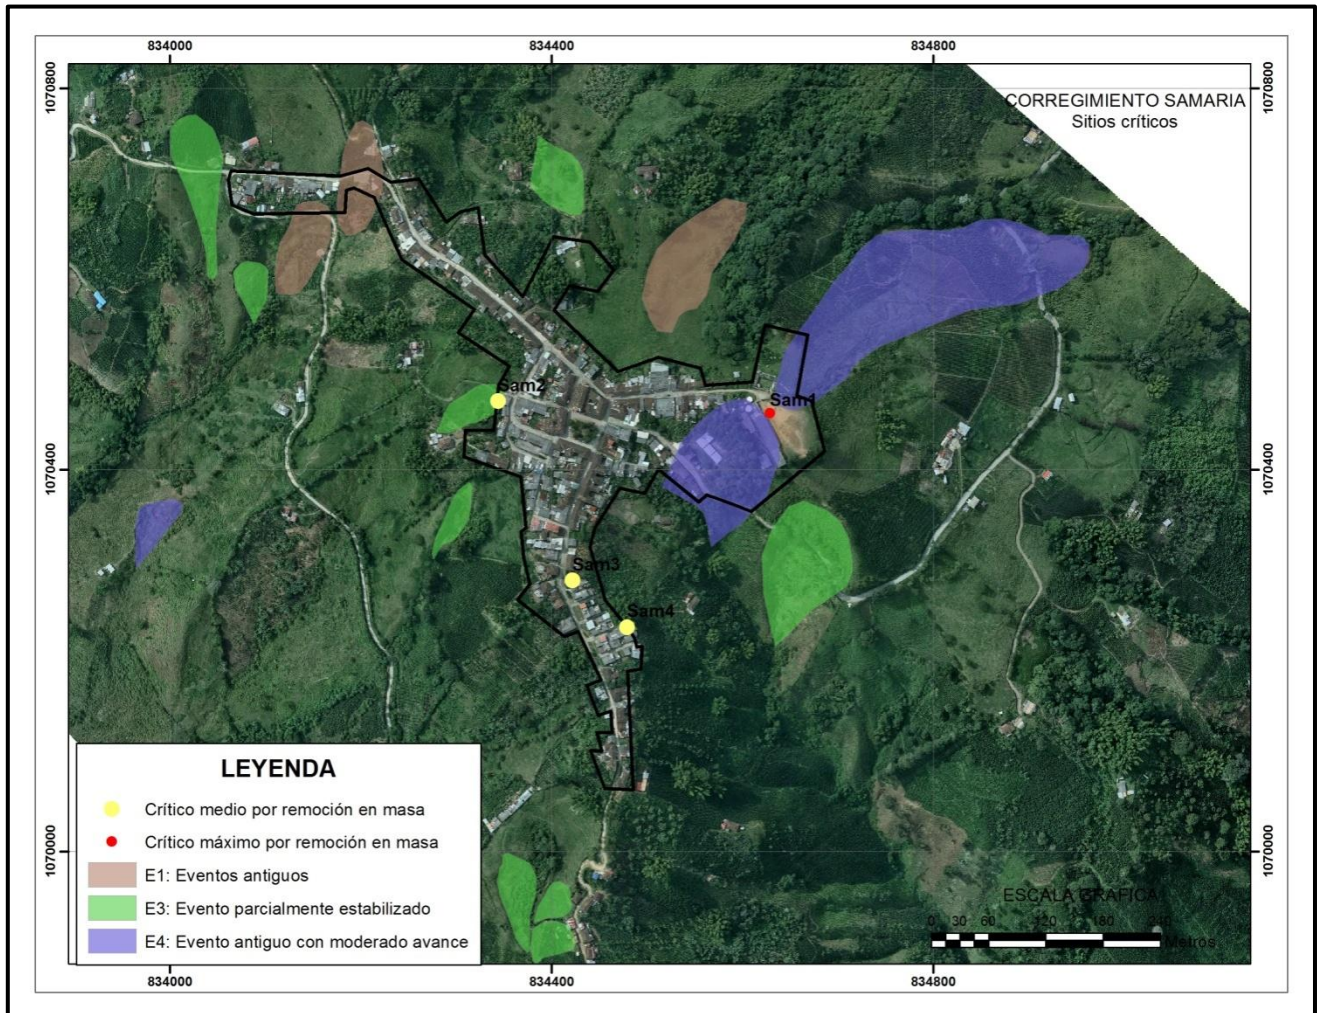
Desde el punto de vista de las amenazas por remoción en masa en este corregimiento se encontraron cuatro sitios de alta y media criticidad los cuales se presentan en la Figura 5.6.)

**Figura 5.6.** Mapa de Procesos Erosivos y Sitios Críticos en el corregimiento de Samaria (Filadelfia).

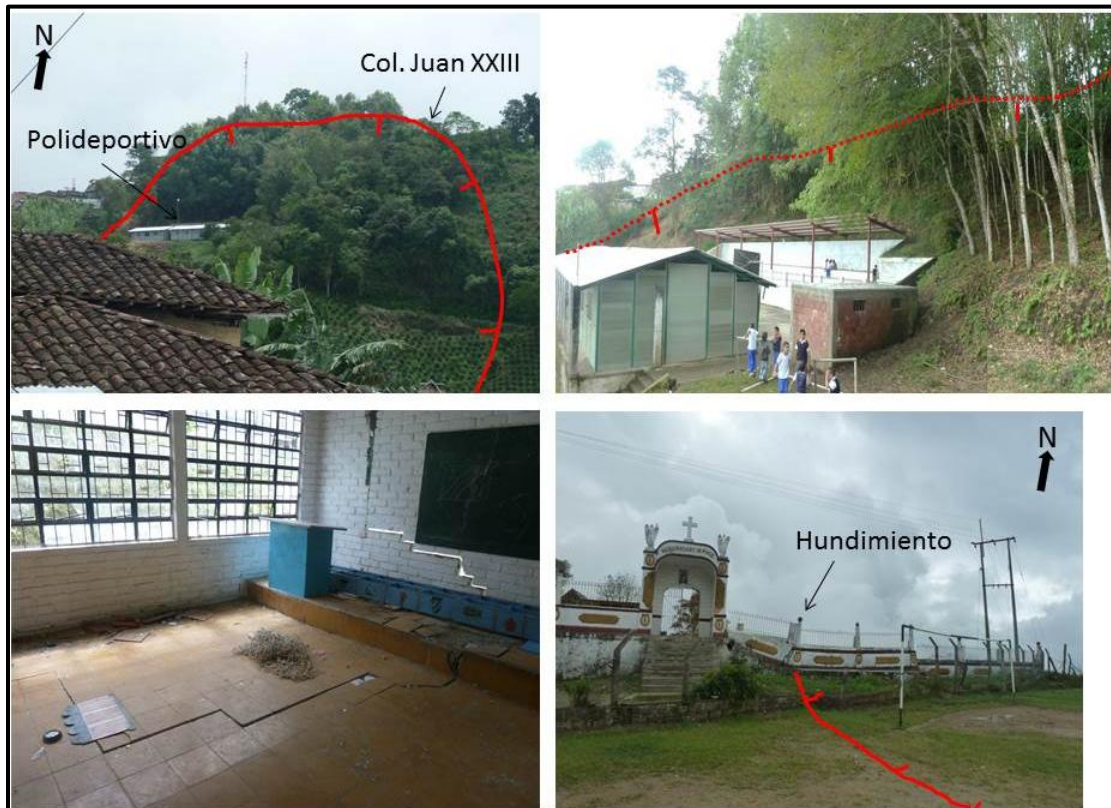
El sitio **SAM-1**(Coordenadas X: 834.629; Y:1070459) fue determinado como el único sitio de criticidad Alta, se trata de un amplio sector ubicado hacia el noroeste del corregimiento el cual se ve afectado por la traza del sistema de fallas Cauca-Romeral en sentido N10-20 E. En este sector se presentan dos grandes deslizamientos alineados a ambos lados de la cuchilla en direccione NE el cual compromete el sector del cementerio y parte de la cancha de futbol y el otro orientado en sentido NW comprometiendo primordialmente el Colegio Juan XXIII y

el tanque de abastecimiento que se encuentran en la parte alta de la corona y el polideportivo que de hecho se halla construido sobre el depósito coluvial del mismo (ver Figura 5.7).

**Figura 5.7.** Diferentes aspectos del Sitio Crítico SAM-1 en el cual se observa la infraestructura afectada y evidencias de actividad como reptación de árboles en el coluvión (superior der.) y grietas y hundimientos en la corona (fotos inferiores).

EL proceso erosivo hacia el NE y que afecta el ala este del cementerio es de tipo flujo de suelo y escombros, no muy profundo, alargado y de pendiente suave, y compromete básicamente la cubierta de cenizas. En el cementerio se observaron hundimientos, dislocación de muros, relieve irregular (relieve humocky) y sobrepastoreo. El segundo fenómeno de remoción de masa orientado al SW y que afecta el Colegio Juan XXIII es de tipo complejo, de pendiente pronunciada, profundo ya que afecta tanto la capa de cenizas como los niveles I y II de meteorización de los esquistos del Grupo Arquía. En este sector se encontraron agrietamientos abiertos de las paredes y pisos de varias aulas del Colegio y caída de suelos en la parte alta del escarpe principal. En el depósito coluvial se observaron arboles inclinados, evidencias de reptación, dislocación de adoquines y agrietamientos en la vía. En la parte baja se encontró un muro de contención de aproximadamente 19 m de longitud por 2 m de alto que de todas formas solo da

soporte a una porción del depósito. Por comunicación oral de la corregidora se estableció que los asentamientos se han presentado en esta zona desde hace más de una veintena de años, sin embargo a raíz de la ola invernal de los años 2010-2011 esta problemática se agudizó obligando al desalojo de la mayor parte del colegio, para lo cual se establecieron unas aulas provisionales en el polideportivo como se puede ver en las fotos superiores de la Figura 5.7.

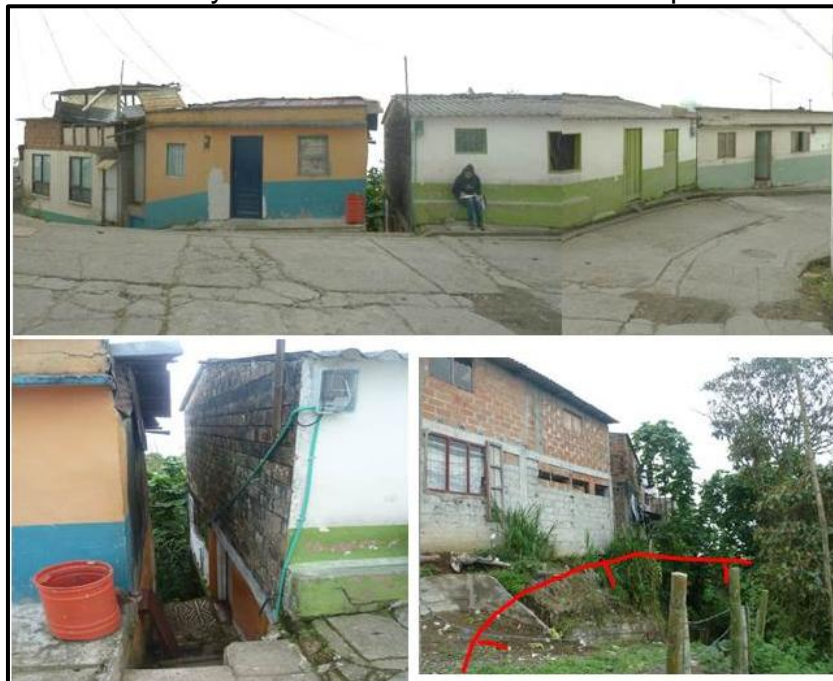
**SAM-2**(Coordenadas X: 834.344; Y: 1070472) ubicado en la parte baja del Colegio Crisanto Duque involucra al menos 3 casas que se hallan ubicadas en el escarpe de un deslizamiento que aun presenta signos de actividad como reptación en el cuerpo (flujo de escombros) y caída de suelos en el escarpe principal, probablemente debido a las altas pendientes y la construcción de una carretera para el acceso a unas fincas del sector. La ubicación de las casas es desfavorable con respecto a la escorrentía que baja por la calle cuando llueve pues quedan en una curva en la cual no hay sumideros ni anden como se aprecia en la Figura 5.8.

**Figura 5.8.** Diferentes aspectos del Sitio Critico SAM-2 en el cual se observa la falta de sumideros en la calle (arriba) el zaguán por donde baja el agua de escorrentía (inferior izq) y la parte trasera de las casas afectadas por un deslizamiento (inferior. Der)

Además parte de las casas queda bajo el nivel de la calle y por un zaguán se descarga parte de dicha escorrentía hacia el talud en tierra en la parte trasera de las casas, que como se mencionó corresponde al escarpe activo de un deslizamiento. En la parte de atrás de dichas casas se observó un pequeño muro de unos 0,5 m de alto y un pequeño recubrimiento en cemento del talud hecho por los propietarios pero que no mitigan el riesgo. Igualmente en este sector se encontró una carretera la cual esta destapada y sin obras de conducción de aguas de escorrentía. Igualmente las casas presentan deterioro y falta de sistemas de colección y conducción de aguas lluvias.

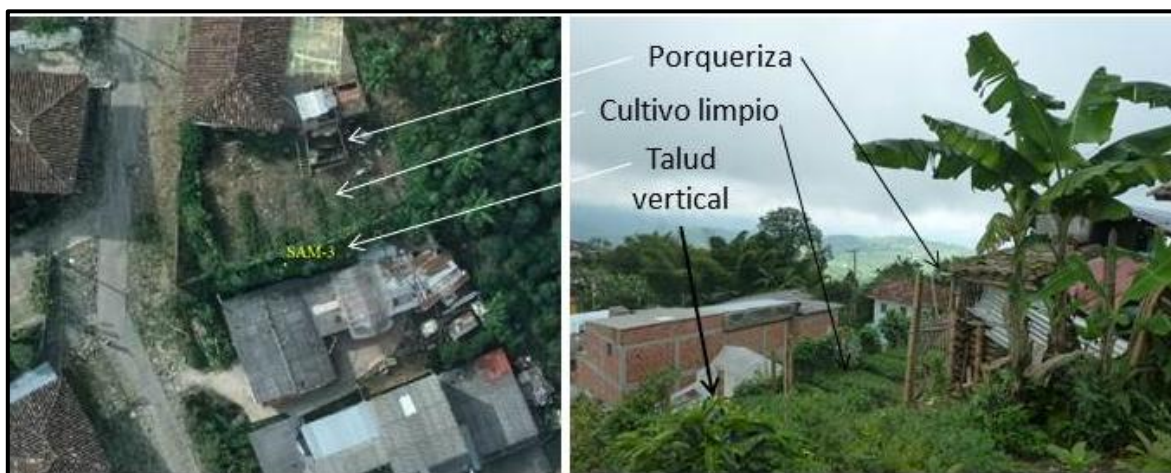
**SAM-3**(Coordenadas X: 834.422; Y: 1070284). La situación en este sector en la vía hacia Cabuyales compromete al menos dos viviendas y se origina por un lado en la sobre-excavación hecha para construir la casa de la parte inferior, en la cual se crea un talud vertical a negativo de hasta 5 m. de alto en el horizonte de cenizas. Por otro lado la casa ubicada en la parte superior de dicho talud presenta patios destapados y cultivos limpios y se observó también la presencia de corrales para cerdos (ver Figura 5.9). Adicionalmente no hay ningún manejo de aguas superficiales o aguas lluvias.

**Figura 5.9** Sitio crítico SAM-3: Vista en planta y lateral de la sobre-excavación en el talud de cenizas para la construcción de una casa, con presencia de cultivos limpios y porquerizas en la vivienda ubicada en la parte superior (Der.)

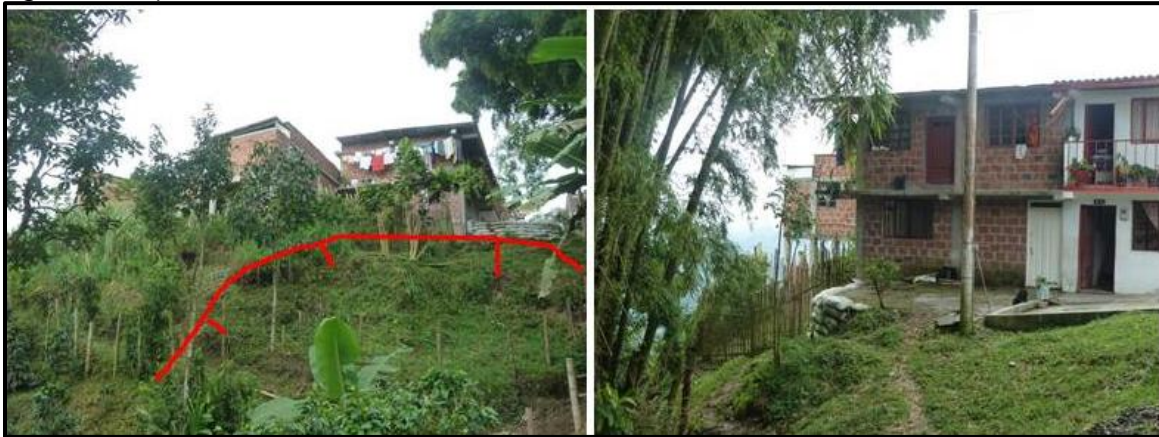
**SAM-4** (Coordenadas X: 834.479; Y: 1070235) sitio crítico ubicado en el extremo oriental del Barrio Cabuyales. En este sector al menos dos casas se hallan ubicadas sobre un talud muy pendiente en el cual se encontraron evidencias de inestabilidad debidas en parte a la construcción de viviendas en el borde del talud sin ningún tratamiento ni obra de contención, igualmente hay problemas de disposición de aguas de escorrentía y aguas lluvias de las casas, ya que no hay

sumideros ni sistemas de colección y conducción por lo cual estas van a dar directamente sobre el talud. También ha contribuido la apertura de una carretera, infraestructura de alcantarillado en mal estado y la presencia de porquerizas. En una de las casas más afectadas se ubicaron como medida provisional costales de suelo para tratar de mantener adecuado el terreno y el acceso a la vivienda (ver Figura 5.10)

**Figura 5.10** Sitio crítico SAM-4: pequeño escarpe sobre un talud en el Barrio Cabuyales (Izq.) y medida provisional de protección con sacos de suelo para acondicionar la entrada a una vivienda (Der.)

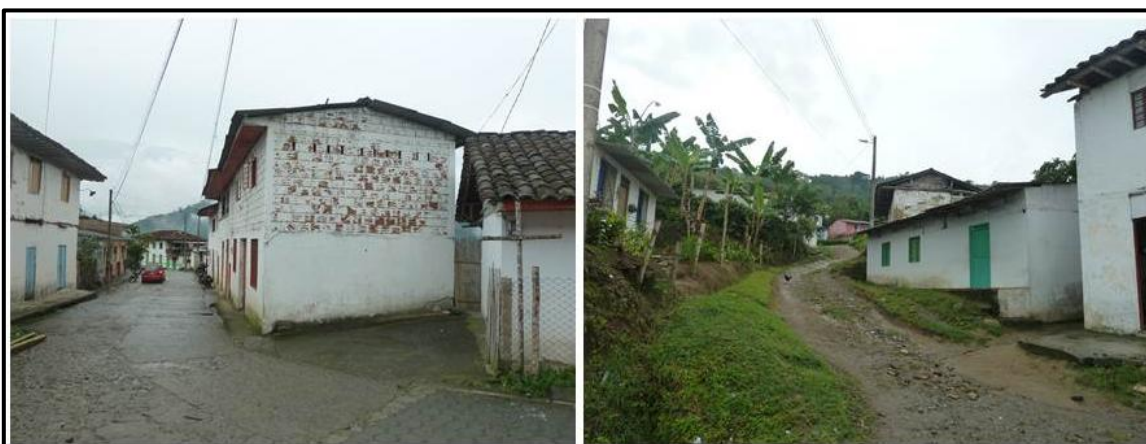
El caserío se encuentra distribuido a ambos lados de la vía; cuenta con puesto de salud, institución educativa y otros servicios comunitarios. La mayoría de las viviendas están construidas en bahareque o en combinación con ladrillo. En inmediaciones del caserío la vía está adoquinada; el resto de la vía principal y otras calles menores y caminos están sin pavimentar con signos de erosión concentrada por el mal manejo de las aguas de escorrentía (ver Figura 5.13).

**Figura 5.13.** Tipología de las viviendas y estado de las vías en San Luis.
