CONTRATO 292 CORPOCALDAS – GEOSUB S.A.S

**IDENTIFICAR Y CARACTERIZAR LA AMENAZA,
VULNERABILIDAD Y RIESGO PARA LA CABECERA MUNICIPAL Y
LAS ÁREAS DE DESARROLLO RURAL RESTRINGIDO**

3. MUNICIPIO DE SAMANA

Manizales, 2013 - 2014

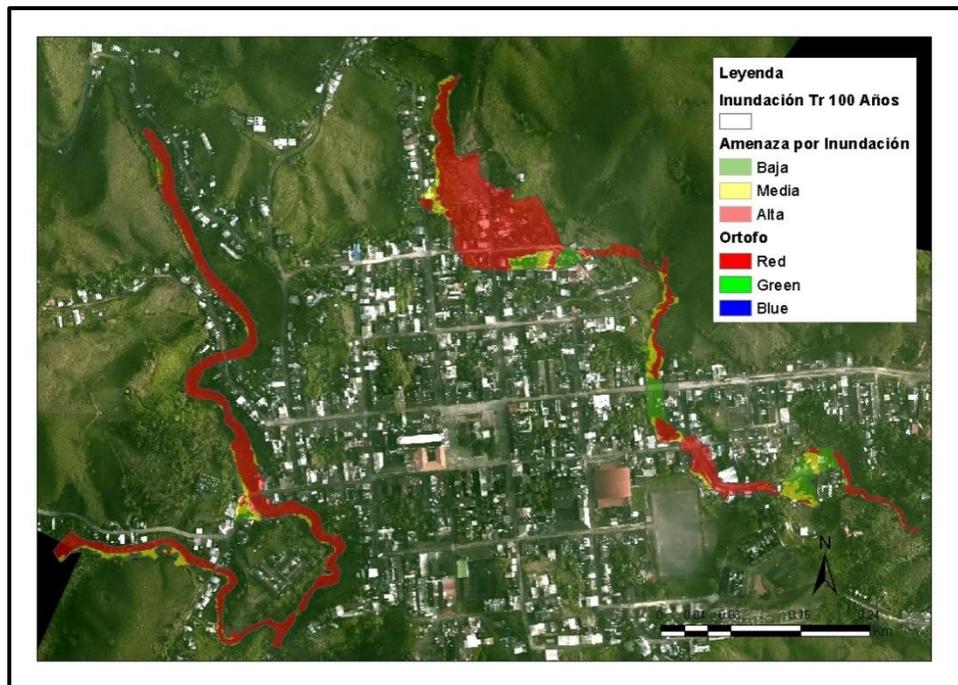
La zonificación de amenaza por inundación se realiza combinando y reclasificando los mapas de velocidad y calado, que muestra un nivel de amenaza alta a lo largo de los cauces de la zona occidental de la cabecera municipal y en la zona norte del cauce oriental del municipio tal y como se observa en la Figura 1.5 y en el Anexo 1, Mapa 2.14.

Figura 1.5. Zonificación de la amenaza por inundación en la cabecera municipal de Samaná.

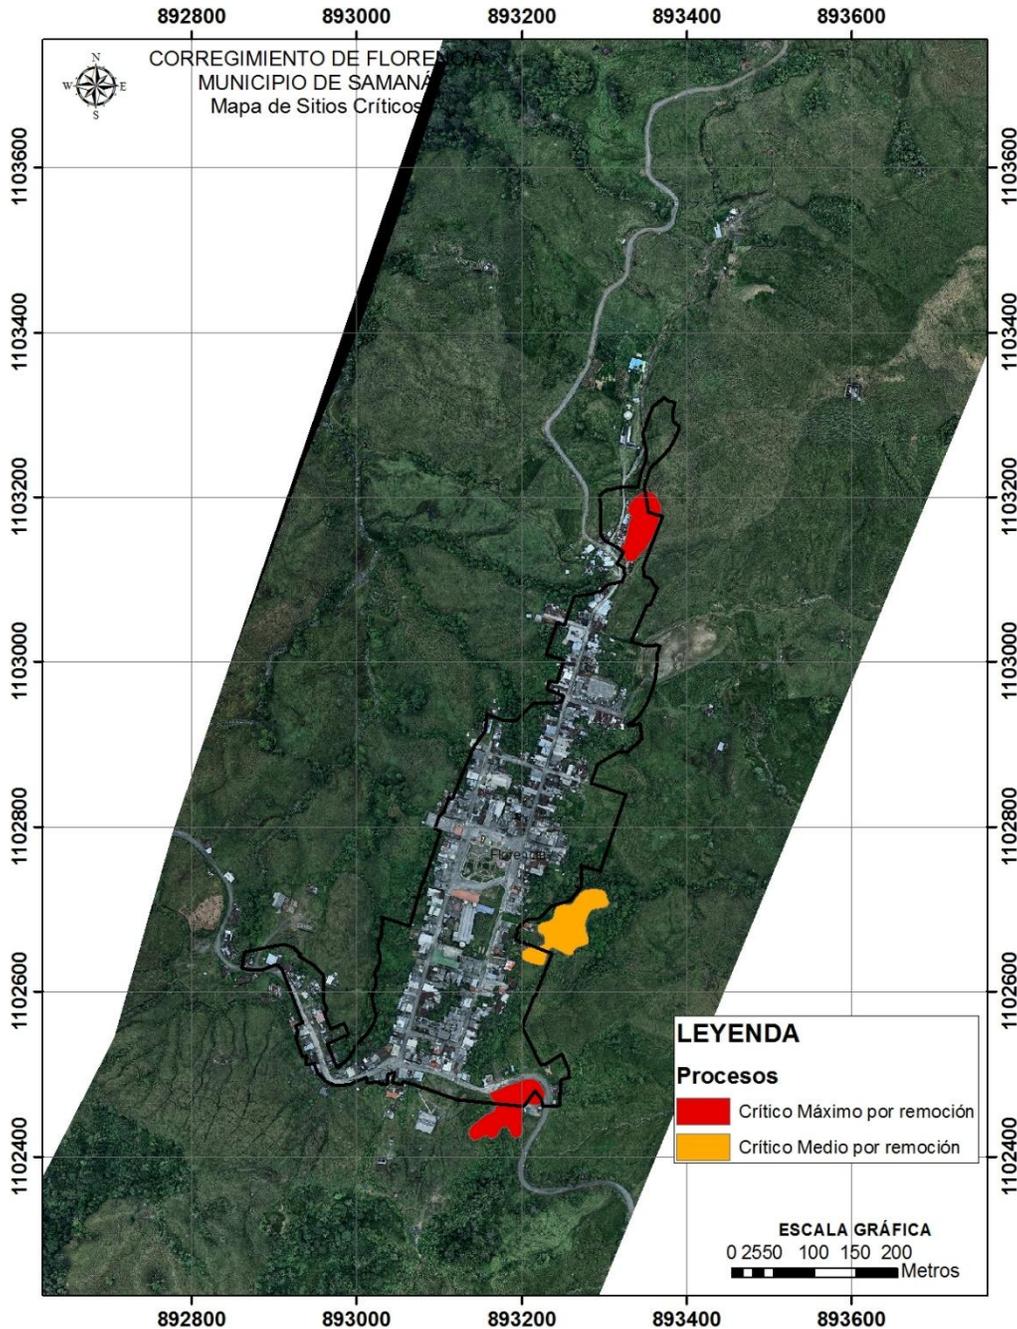
En el Corregimiento de Florencia podemos distinguir zonas de amenaza por deslizamiento, los cuales se presentan tanto en la parte Oriental como en la Occidental del corregimiento donde se observan pendientes altas y mal manejo de aguas de escorrentía por parte de las viviendas y hacia la parte del cementerio donde se observan pequeños deslizamientos, ver mapa de puntos críticos en la Figura 1.9.

Figura 1.9. Mapa de Puntos críticos para el corregimiento de Florencia, Puntos con criticidad alta por deslizamiento en el sector norte cerca del cementerio, y en el sur en la cantera a la entrada sur del corregimiento, puntos de criticidad media en la ladera oriental.,

Se debe tener una estrategia de cambio de uso del suelo en el límite del corregimiento tanto en la ladera occidental como oriental, ya que el sobrepastoreo y los cultivos limpios aceleran actualmente los procesos incipientes de remoción en masa. Se debe hacer un plan de manejo de la cantera para evitar que el talud de la entrada principal al sur del corregimiento permanezca estable, debido al tipo de explotación sin ninguna tecnología, hay actualmente taludes con pendientes muy altas que se degradan fácilmente por ser muy deleznable y esta situación afectaría en un futuro la vía de ingreso al corregimiento. En el sector sur también, el punto crítico por remoción en masa es debido a la infiltración importante de agua en los desgarres profundos por sobrepastoreo en la ladera nororiental y también se deben realizar obras de drenaje sobre la ladera para impedir en un futuro la afectación de esta vía.

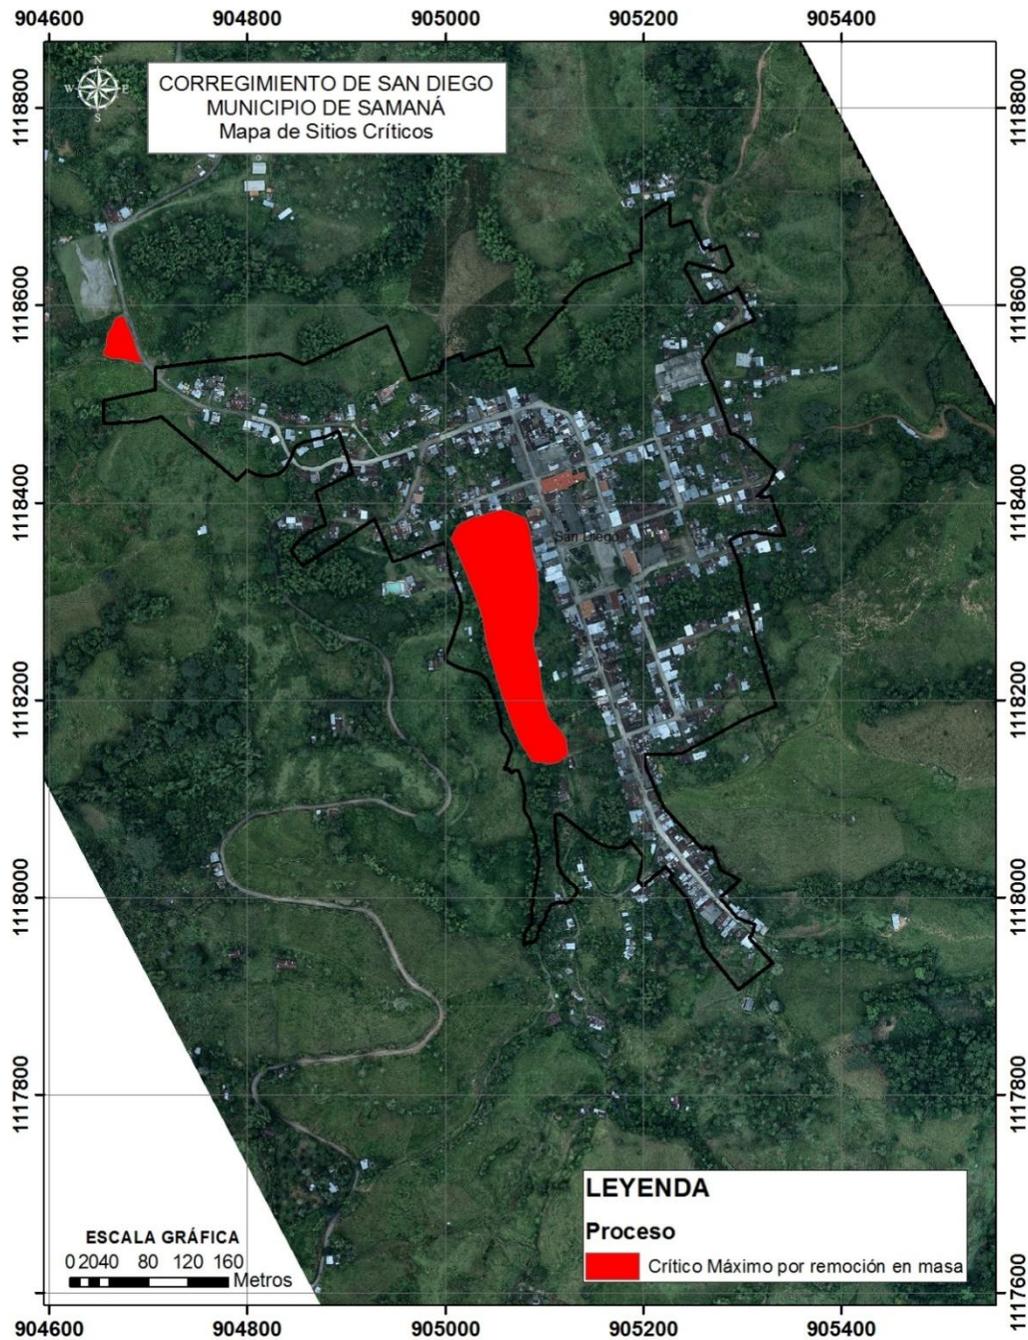
De acuerdo con los recorridos de campo, el corregimiento presenta una amenaza alta por remoción en masa en el sector suroccidental, donde la ladera pendientes altas está parcialmente urbanizada y se localizan una serie de marraneras y diversos tipos de cultivos limpios que aumentan la susceptibilidad a movimientos en masa, el drenaje en la parte inferior del talud es prácticamente una quebrada de aguas negras por el manejo de las aguas servidas de las construcciones en la parte alta de la ladera (ver Figuras 1.14, puntos críticos y 1.15 izquierda, panorámica del área). Además por fuera del perímetro del corregimiento en la margen derecha del drenaje también existen casas aisladas del sector rural que contribuyen a la contaminación de la quebrada Matadero o Boyo Liso.

Figura 1.14. Puntos críticos en el corregimiento de San Diego. Parte suroccidental quebrada del Matadero y al noroccidente en la vía hacia Norcasia

Se debe tener un manejo integral en la quebrada del Matadero Barrio Nuevo Milenio de las aguas lluvia, de alcantarillado y de los desperdicios de las cocheras con el fin de no aumentar la inestabilidad de las laderas de la quebrada en el sector suroccidental del corregimiento, y se debe monitorear continuamente los pequeños desgarres de terreno observados durante la visita de campo, aunque los habitantes del sector los tapan casi que inmediatamente. Y se debe tener un programa en conjunto con el departamento de Caldas para la estabilidad de los taludes localizadas en la vía de salida del corregimiento hacia Norcasia.

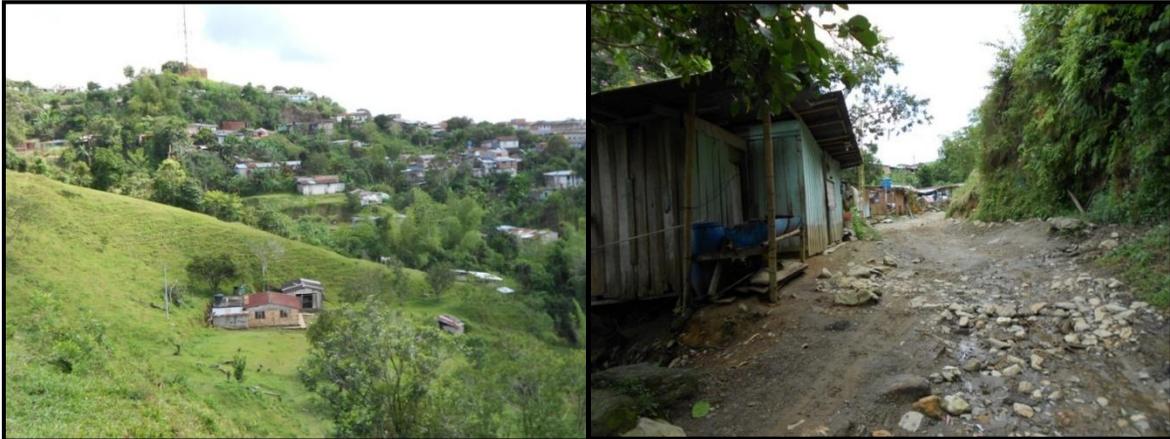
Otro sector que presenta puntos críticos por deslizamientos es el sector norte a la salida para Norcasia (ver Figuras 1,14 y 1.15 derecha), donde un deslizamiento activo en el sector hace vulnerable 4 casas localizadas en el sector.

Figura 1.15. **Izquierda:** Sector Sur del corregimiento, en la parte alta es el sector más urbanizado del corregimiento, y el drenaje de la ladera sur, es el que presenta amenaza alta por deslizamientos. **Izquierda:** Salida a Norcasia en el sector norte del centro poblado, vía y casas en mal estado, taludes de la carretera en depósitos piroclásticos con frecuentes deslizamientos superficiales por los taludes sub-verticales.

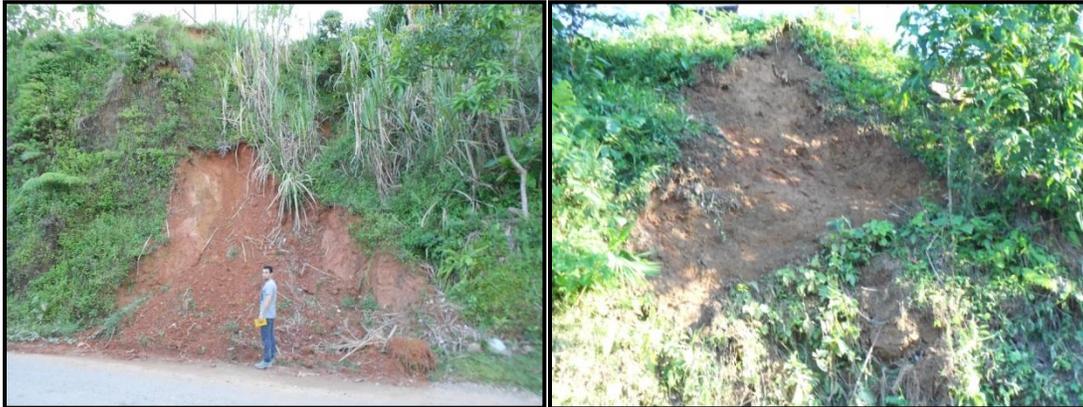
Dentro del corregimiento de Berlín se puede apreciar puntos críticos por remoción en masa hacia la salida a Norcasia (SE) y hacia la salida a Florencia (NW), esto

debido al mal manejo de las aguas lluvia y mala infraestructura con respecto a los canales o desagües de estas mismas causando así pequeños deslizamientos dentro del corregimiento.

Figura 1.19. Fotografía izquierda, salida hacia Norcasia se observa un deslizamiento superficial, Fotografía derecha, salido hacia Florencia otro deslizamiento, en las dos imágenes anteriores se aprecia una susceptibilidad alta por deslizamientos.

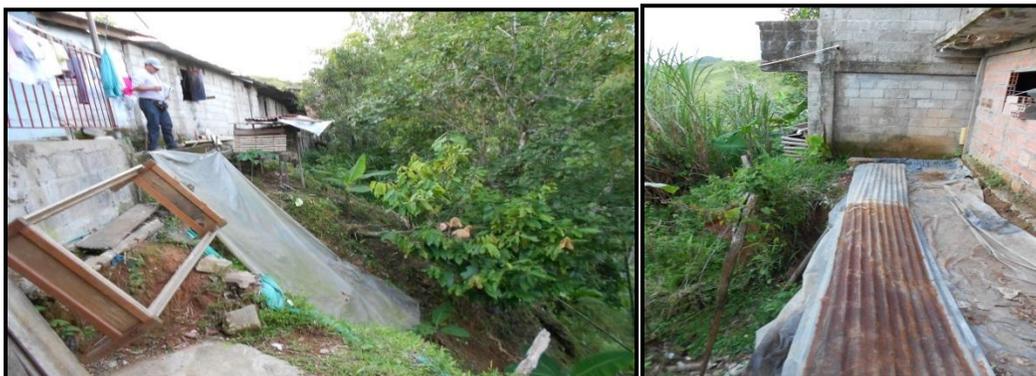
Tanto a la entrada como a la salida del Corregimiento se puede observar que se presentan puntos críticos por deslizamientos a causa de las aguas lluvia y más que todo en el sector SE hacia la salida a Norcasia en donde se puede evidenciar que algunas casas están presentando pequeños deslizamientos debido al mal manejo de las aguas y mal vertimiento de las mismas. Ver Figura 1.21.

Figura 1.21. Pequeños deslizamientos detrás de las casas a causas del mal vertimiento de las aguas.

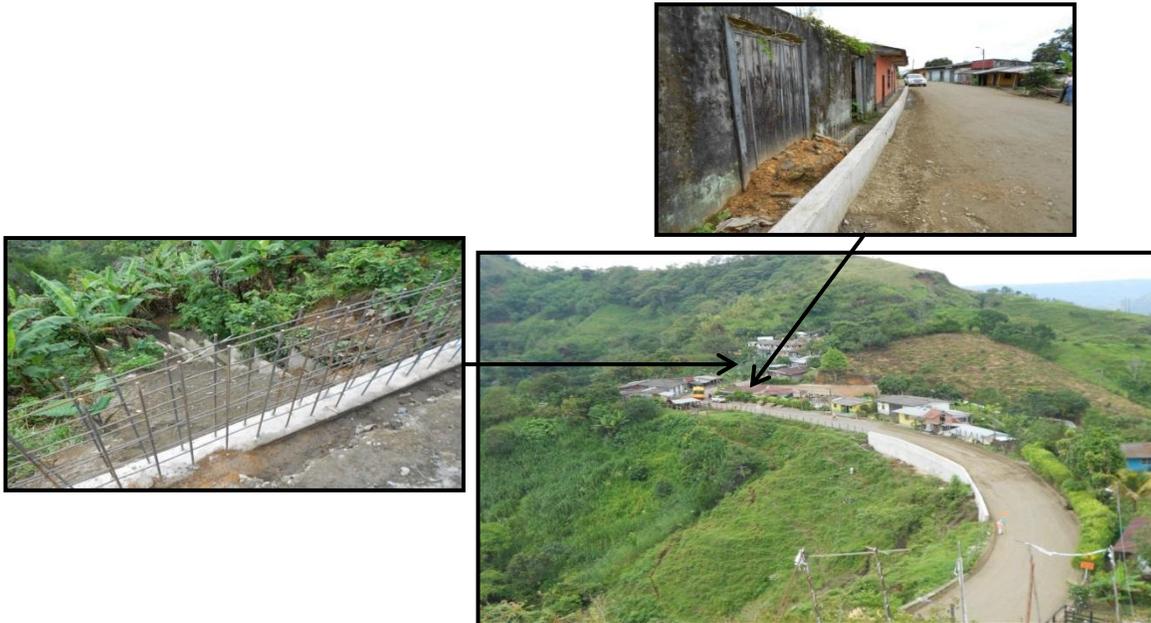
Los puntos críticos del caserío son por remoción en masa principalmente en la parte Norte, donde se construyen obras de protección (ver Figura 1.24). La amenaza es inducida principalmente por las altas pendientes, el uso del suelo que conlleva el sobrepastoreo, ver Figura 1.24., foto inferior derecha, y el mal manejo de las aguas de escorrentía del caserío y de la vía misma.

Figura 1.24. Obras de mitigación del riesgo por deslizamientos que afectan al caserío Rancholargo y principalmente a la vía Puente La Miel-Samaná. En la foto inferior derecha, en primer plano el muro sobre la parte N de la carretera y dos fotos mostrando detalles de las obras en la parte media del caserío, foto de la izquierda, muro de protección y obras complementarias y foto superior derecha muro en la parte sur de la carretera.

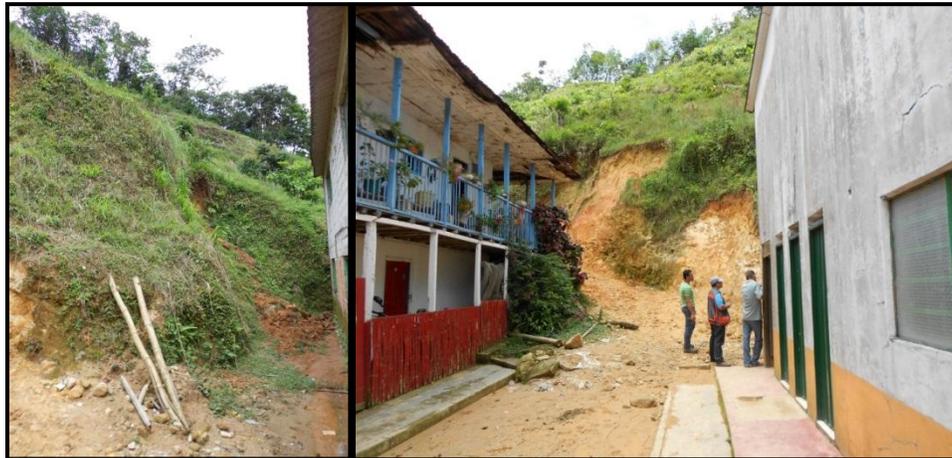
Figura 1.28. Deslizamientos presentes hacia el sector SE del caserío, en la parte trasera de la escuela.

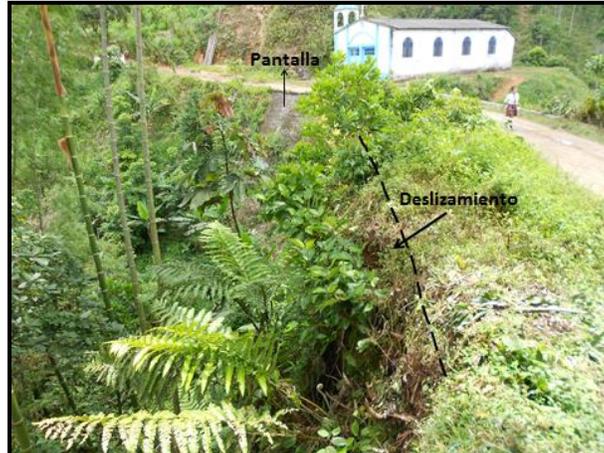
hacia la entrada del caserío donde se observa una pantalla, la cual no mitiga completamente el riesgo presente en la zona, ya que sobre la mitad del talud se presenta un deslizamiento activo, ver Figura 1.29, este es el mayor problema para el caserío ya que de continuar la erosión remontante podrá haber captura de drenaje que afectaría drásticamente la vía de entrada al caserío.

Figura 1.29. Pantalla presente en solo una parte del talud en la parte NW del caserío en la salida de la vía que conduce a Santa Bárbara, seguido de un deslizamiento. Hacia la entrada del Caserío.
