## **CONTRATO 292 CORPOCALDAS – GEOSUB S.A.S**

### **IDENTIFICAR Y CARACTERIZAR LA AMENAZA, VULNERABILIDAD Y RIESGO PARA LA CABECERA MUNICIPAL Y LAS ÁREAS DE DESARROLLO RURAL RESTRINGIDO**

#### **2. MUNICIPIO DE VICTORIA**

**Manizales, 2013-2014**

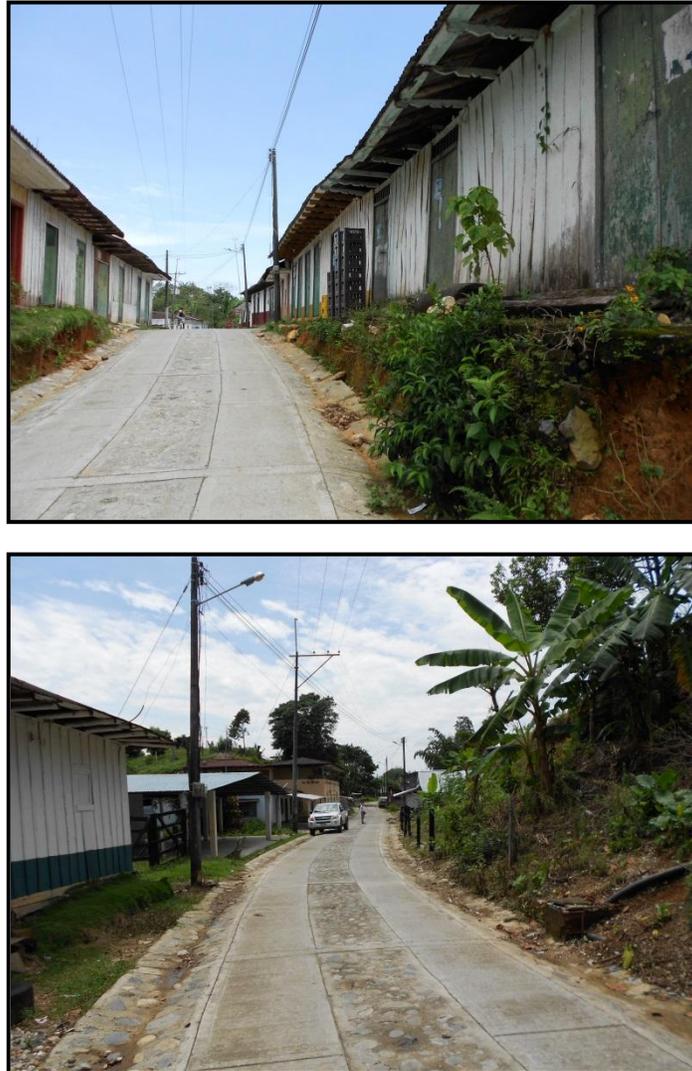
Por la topografía dominante en el perímetro urbano del corregimiento de La Pradera (ver Figura 1.5) no se observaron amenazas ni por deslizamientos ni por inundaciones.

**Figura 1.5.** Fotografías del corregimiento de La Pradera, superior orientada N300° y la inferior N60° muestran los pequeños cortes de los taludes predominantes en este corregimiento.

La principal recomendación para el Corregimiento La Pradera es que cuando se hagan cortes de taludes sobre las zonas acolinadas del corregimiento para nuevas construcciones, se debe tener cuidado con la pendiente del talud para evitar la generación de pequeños movimientos en masa que afecten las viviendas. El drenaje urbano aunque está bien manejado, la disposición final en la zona occidental no es la adecuada, sobretodo en épocas de lluvias intensas y en un futuro podría afectar la carretera de entrada al corregimiento.

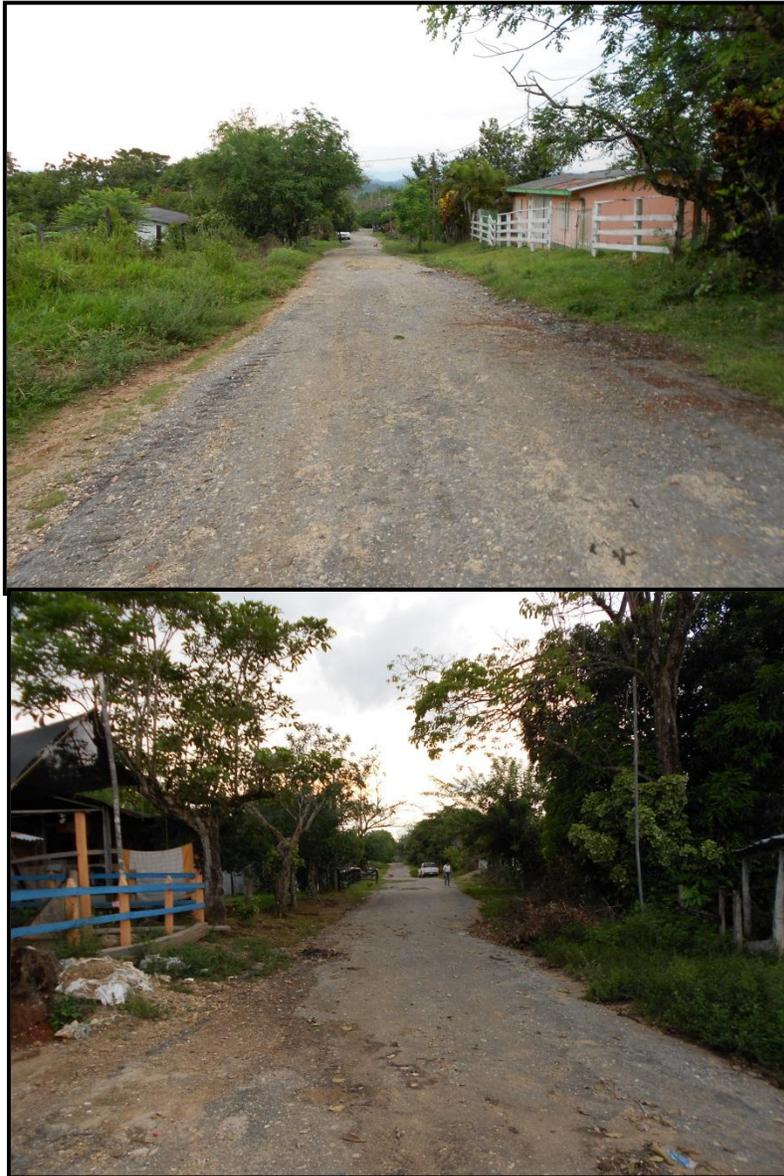
En el caserío La Fe no se definen sitios críticos por remoción en masa ni por inundación debido a la topografía ligeramente inclinada del área del caserío, en la Figura 1.9 se observa la vía principal pavimentada en mal estado de conservación y se observa la disposición de las viviendas

**Figura 1.9** Fotografías del caserío La Fe, arriba en dirección N300° muestra la parte más alta del caserío, y la inferior con dirección N110° muestra la entrada SE al caserío.

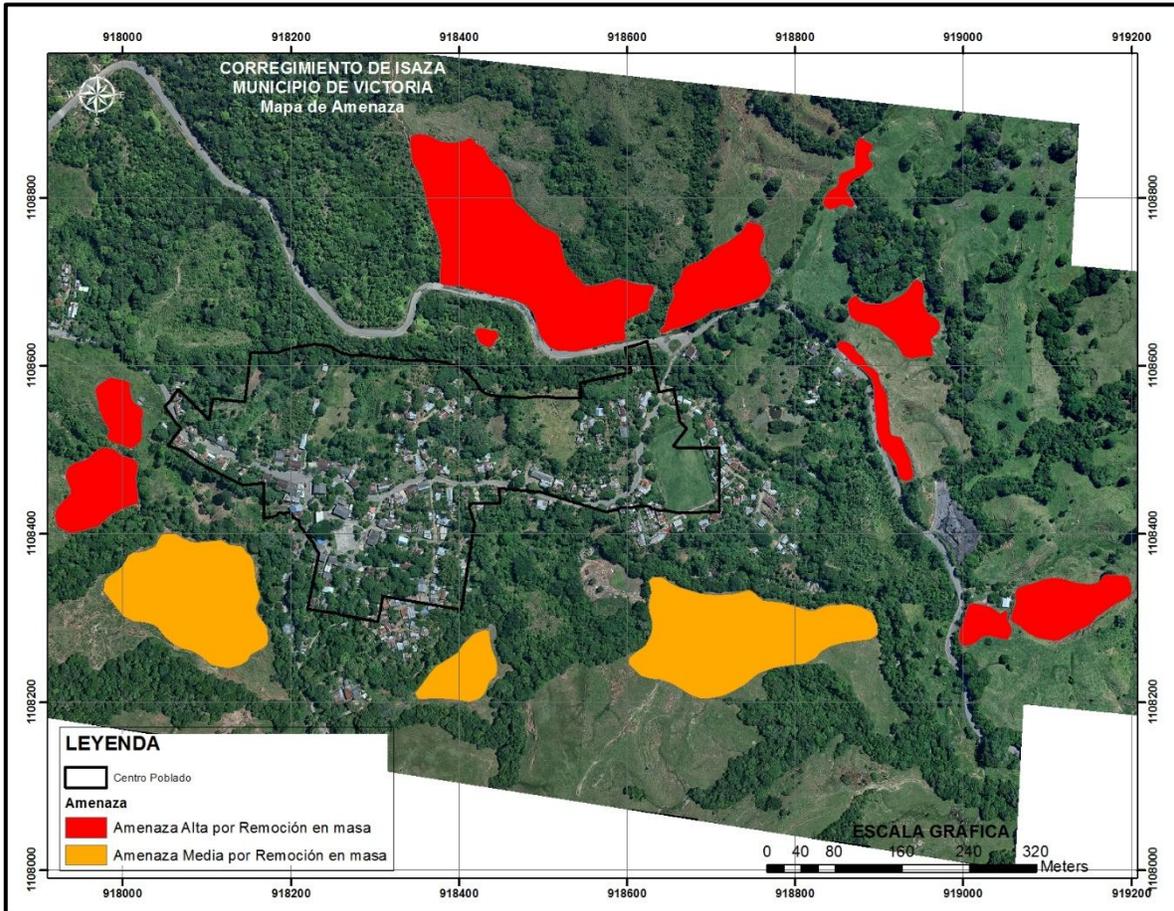
De acuerdo con el trabajo de campo no se detectaron puntos críticos dentro del perímetro del Corregimiento de Isaza, sin embargo se detectaron varios procesos, en los alrededores de este centro poblado, como se muestra en la Figura 1.14. Las zonas de Amenaza, se presentan al Norte, Este y Oeste del corregimiento principalmente por el uso intensivo del suelo en ganadería y por procesos erosivos activos y en avance, en la parte sur en cercanías de su límite urbano, se presentan zonas de amenaza media donde aún no se han desarrollado eventos de remoción en masa, pero se presentan pequeños surcos y cárcavas en por el sobrepastoreo en esta zona, intensificando la erosión hídrica laminar que en un futuro dispararía eventos de remoción en masa .

**Figura 1.14.** Zonificación de Amenaza por Remoción en masa en el Corregimiento de Isaza.

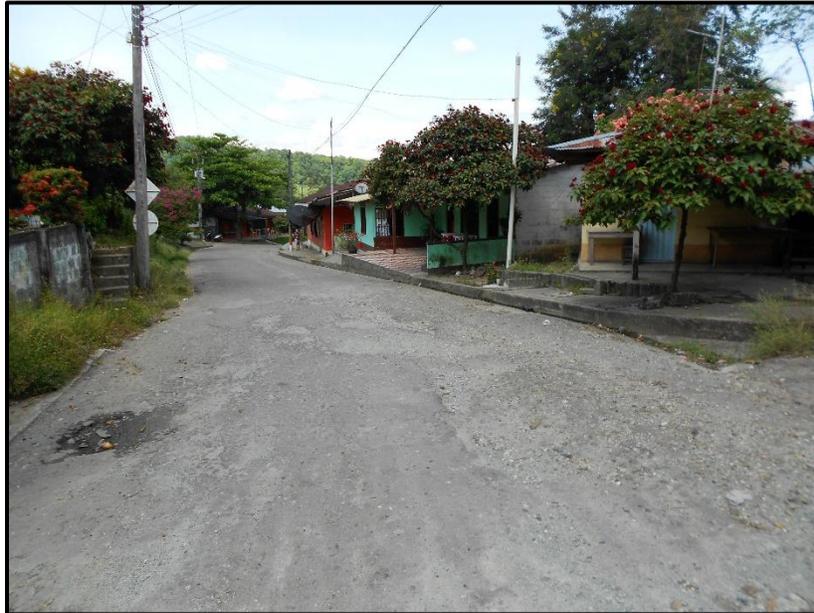
**Figura 1.15.** Parte Central del Corregimiento, mostrando el mal mantenimiento de su vía principal.

Se debe tener un mejor mantenimiento de las vía central del corregimiento, ver Figura 1.15, ya que esto acarrearía problemas de erosión en un futuro sobretodo en el sector central y occidental del corregimiento.
