CONTRATO 292 CORPOCALDAS – GEOSUB S.A.S

**IDENTIFICAR Y CARACTERIZAR LA AMENAZA,
VULNERABILIDAD Y RIESGO PARA LA CABECERA MUNICIPAL Y
LAS ÁREAS DE DESARROLLO RURAL RESTRINGIDO**

20. MUNICIPIO DE VILLAMARIA

Manizales, Diciembre de 2013

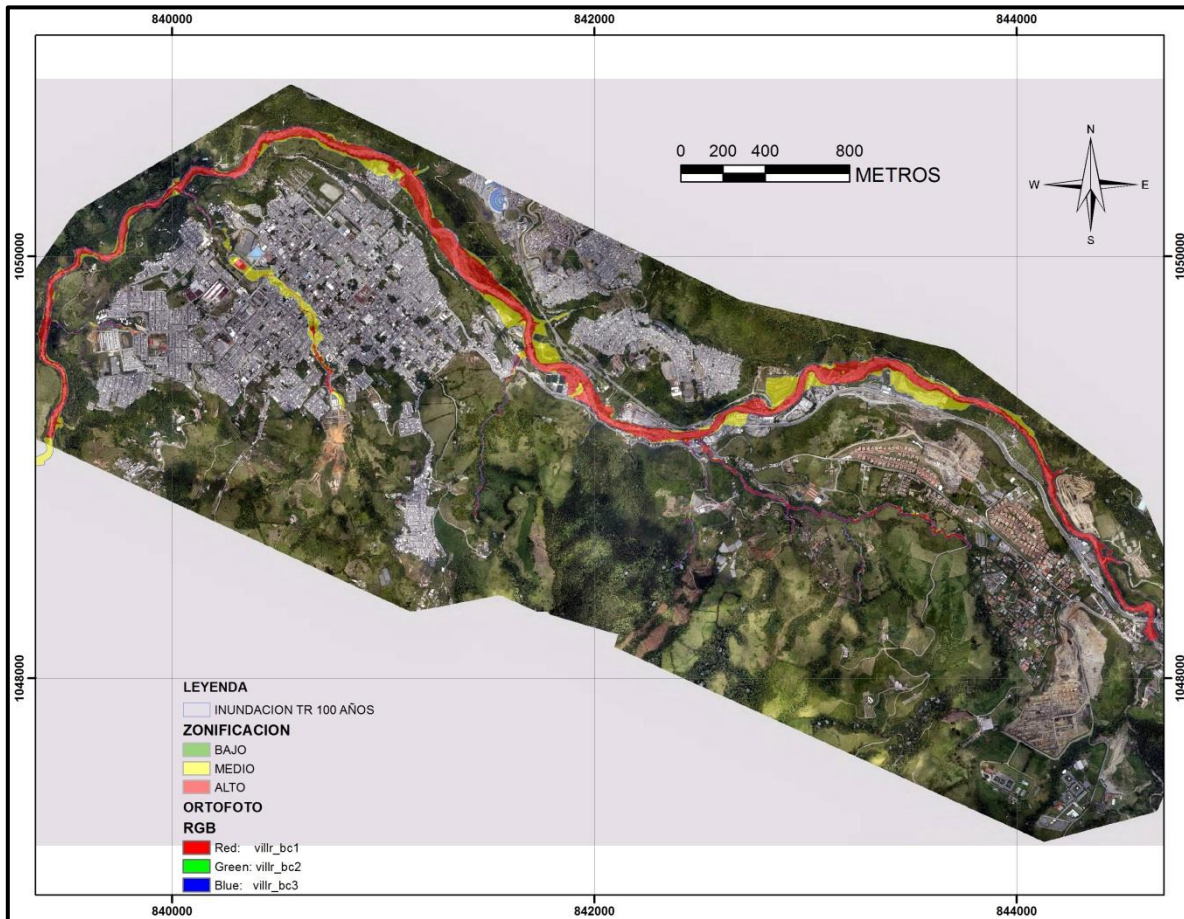
La zonificación de amenaza por inundación, ver Figura 20.4 y Mapa 20.14 del Anexo 1, se realiza combinando y reclasificando los mapas de velocidad y calado, que muestran un predominio de amenaza alta media a lo largo de los diferentes cauces urbanos en el municipio de Villamaría.

Figura 20.4. Zonificación de la amenaza por inundación en la cabecera municipal de Villamaría.

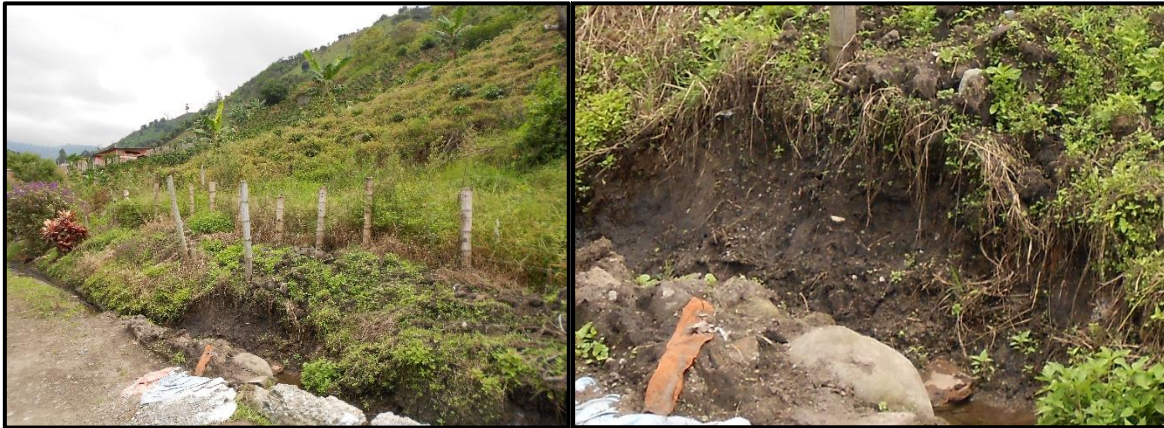
En el límite sur-occidental y sur del perímetro del centro poblado, cuando cambia la pendiente topográfica se observan una serie de coluviones discontinuos, que se observan en la carretera que conduce a la Inspección de Policía Los Cuervos, en la Figura 20.7 izquierda, se muestra la disposición de los depósitos en la parte más pendiente, y en la fotografía de la Figura 20.7, derecha, se muestra en detalle el depósito formado por mezcla de materiales como suelo, cenizas de los depósitos piroclásticos antiguos, y fragmentos angulares del basamento del área.

Figura 20.7. **Izquierda:** Límite urbano sur-occidental del caserío Nueva Primavera donde se localizan los depósitos coluviales sobre la mayor pendiente. **Derecha:** Detalle del depósito coluvial.

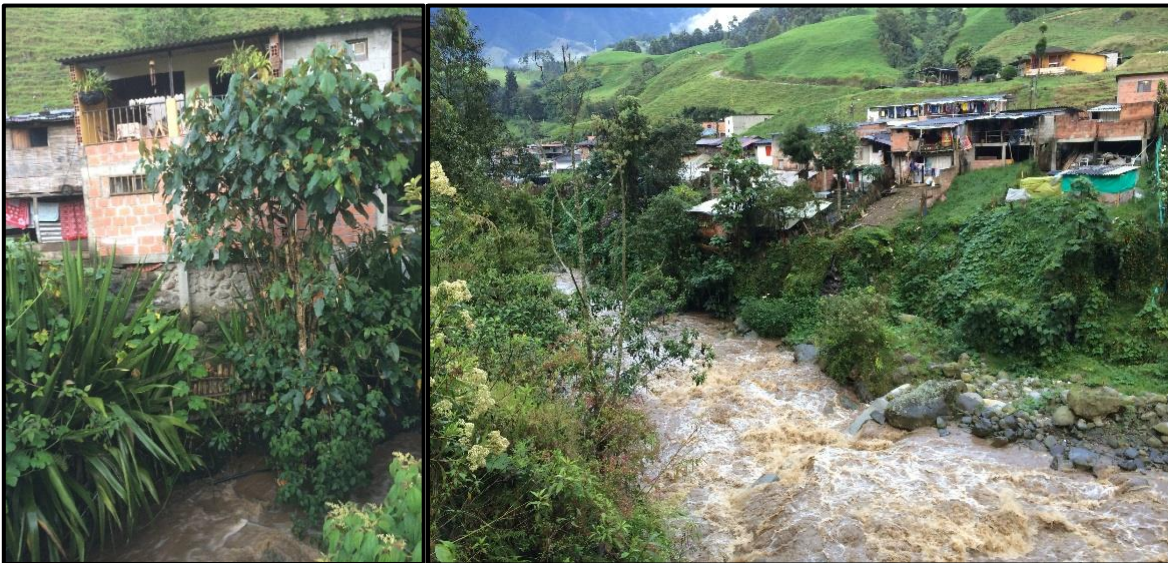
Para una verdadera zonificación de la amenaza por inundaciones de este centro poblado que es la principal amenaza observada, es necesario contar con una topografía detallada, como las generadas con las imágenes LIDAR en este proyecto lo cual permitirá correr el modelo Tetis. Entre tanto se debe monitorear la quebrada California y la quebrada Gallinazo, ya que actualmente se evidencia una tendencia a invadir los cauces de los drenajes menores, y a ampliar las viviendas como se observó en la margen derecha de la quebrada California, ver Figura 20.17.

Figura 20.17. Ejemplos de construcciones cerca a los drenajes en el centro poblado de Gallinazo. **Izquierda:** Casa directamente sobre la margen derecha del drenaje a la salida a Termal del Otoño. **Derecha:** Ampliación de viviendas en la margen derecha de la Quebrada California antes del puente que da acceso al caserío.

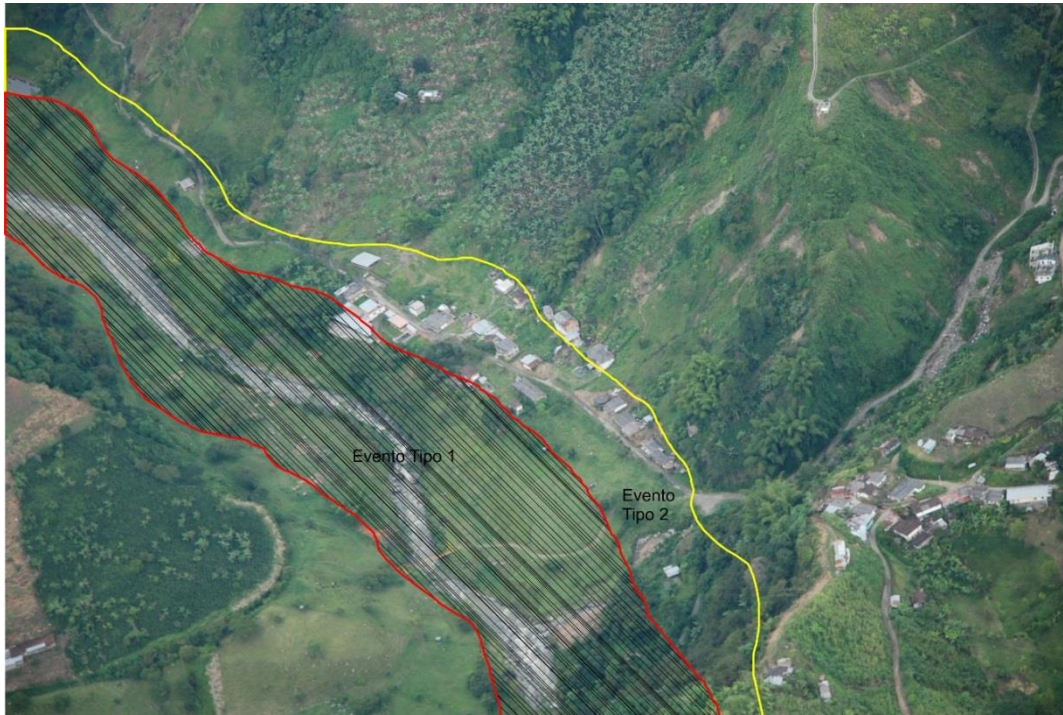
- Amenaza alta, evento tipo 1845 (tipo 2 en Figura 20.21): Para el caso de un evento eruptivo de vastas proporciones, de magnitud similar o mayor al de 1845. Ingeominas ha evaluado la zona de amenaza máxima suponiendo flujos de lodo de 50 m de altura sobre el nivel del cauce, con dimensiones de 2.5 a 3 veces mayores que los ocurridos el 13 de noviembre de 1985.

Figura 20.21. Áreas de Amenaza alta por lahares para el centro poblado Río Claro⁴. Áreas definidas con base en el mapa de Amenaza del Volcán Nevado del Ruiz, Tipo 1 relacionado a un evento similar a la erupción del 13 de noviembre de 1985. Tipo 2 relacionado a un evento Tipo 1845⁵.

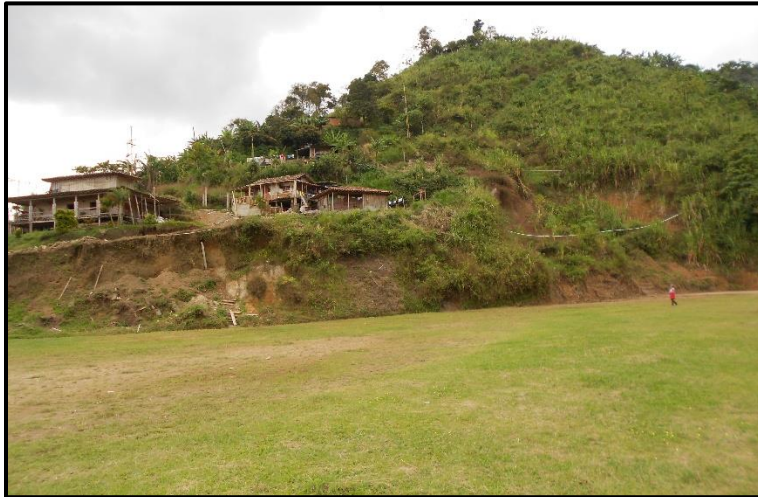
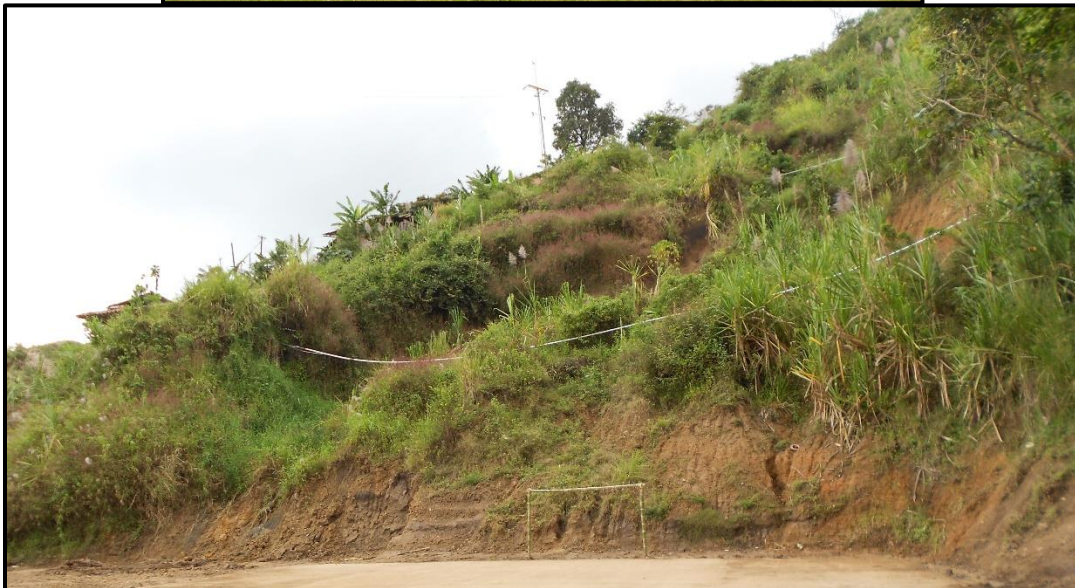
Figura 20. 30. Arriba. Panorámica general del deslizamiento complejo sobre el talud occidental de la zona deportiva del centro poblado Los Cuervos. **Abajo:** Detalle del deslizamiento, dirección de la fotografía N280°.
