## **CONTRATO 292 CORPOCALDAS – GEOSUB S.A.S**

### **IDENTIFICAR Y CARACTERIZAR LA AMENAZA, VULNERABILIDAD Y RIESGO PARA LA CABECERA MUNICIPAL Y LAS ÁREAS DE DESARROLLO RURAL RESTRINGIDO**

#### **12. MUNICIPIO DE VITERBO**

**Manizales, 2013-2014**

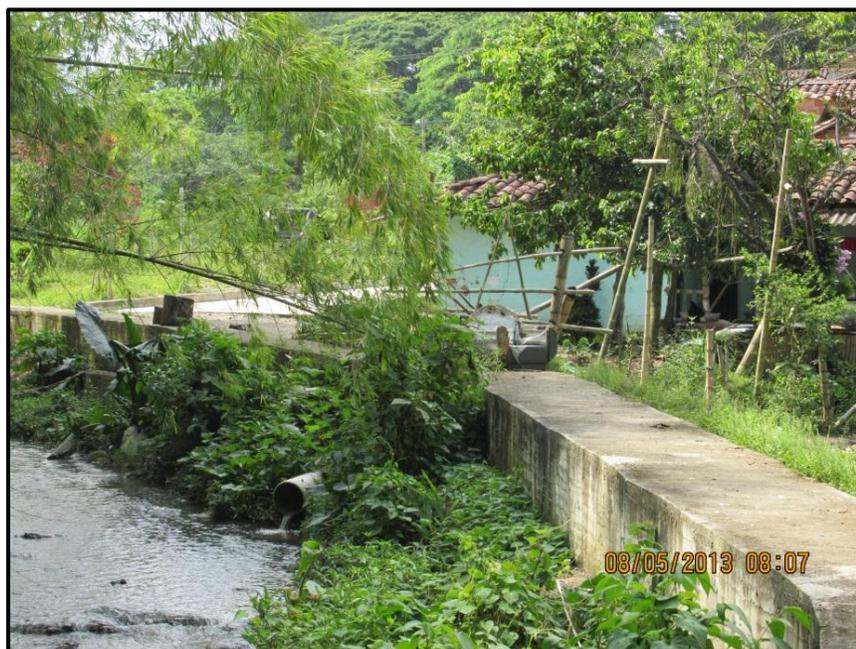
**Figura 12.2** Sector perimetral bajo de la Quebrada Limones, donde se aprecia la ejecución de medidas de mitigación y la presencia de bosques de guadua parcialmente intervenidos.

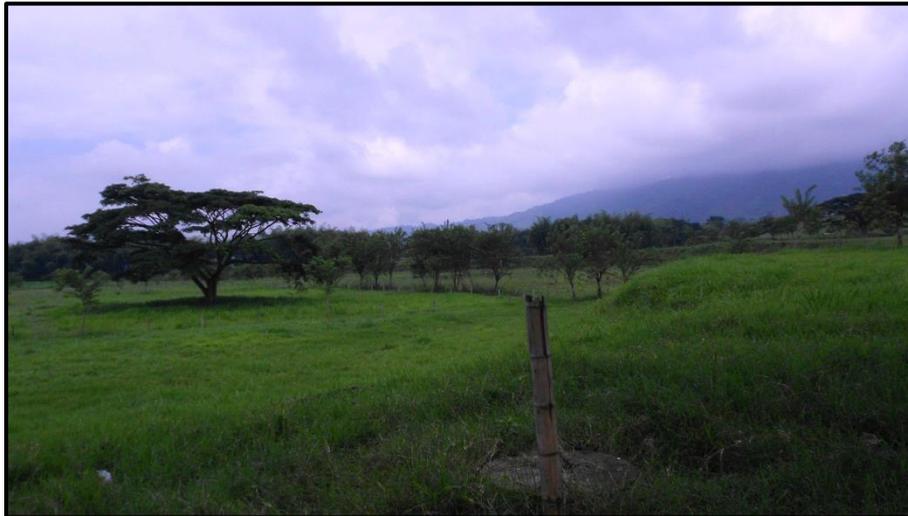
**Figura 12.3.** Depósitos de llanura de inundación sobre el sector suroriental de la cabecera urbana, asociados a la dinámica del río Risaralda. Nótese los escarpes erosivos que limitan las terrazas bajas y medias.

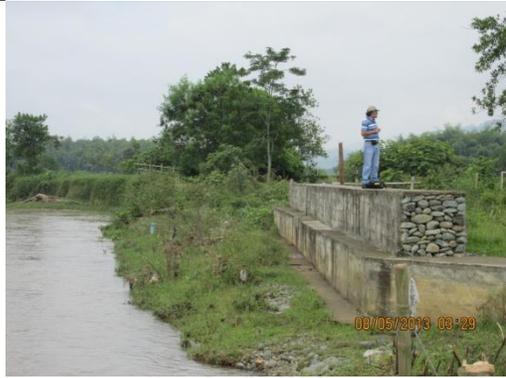
<b>Municipio:</b>		<b>OBSERVACIONES:</b>	<b>FOTO:</b>
<b>Estación</b>	VITERBO	Gaviones de sector cercano al Matadero. Tres secciones de gaviones, con altura entre lámina de agua y parte superior de gaviones de 2,40 m., en una longitud aproximada de 40 m. Ameritan intervenciones complementarias

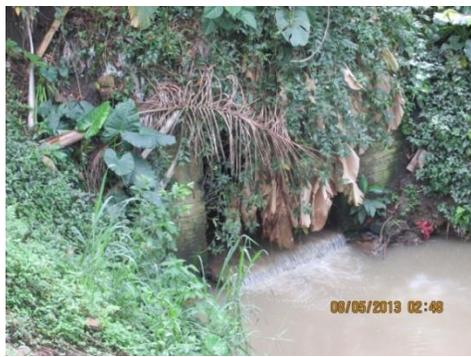
<b>Norte</b>	639		
<b>Este</b>	N5 03.538		
<b>Sector</b>	W75 51.934 La Cancha y Matadero		
<b>Municipio:</b>	VITERBO	<b>OBSERVACIONES:</b>	<b>FOTO:</b>
<b>Estación</b>	638	Entrega de aguas canalizadas de Quebrada Mellizos a la altura de Estación de Servicio La Palma

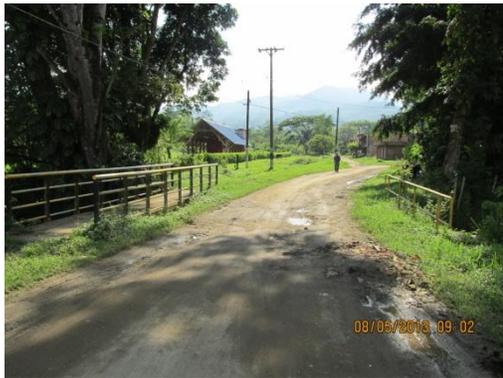
<b>Norte</b>	640		
<b>Este</b>	N5 03.729		
<b>Sector</b>	W75 52.573 Puente de acceso sobre Quebrada Limones hacia el barrio La Playa

<b>Norte</b>	638		
<b>Este</b>	N5 03.609		
<b>Sector</b>	W75 52.197 Sector cruce calle 9 con carrera 12. Estación de servicio La Palma		
<b>Municipio:</b>	VITERBO	<b>OBSERVACIONES:</b>	<b>FOTO:</b>
<b>Estación</b>	640	Puente de acceso sobre Quebrada Limones en barrio La Playa. Sección de Quebrada con un ancho de 9 m y 2 m de altura. Velocidad aproximada de flujo = 0,8 m/seg. Comunidad reporta salida de aguas por encima del puente en época invernal. Sección hidráulica reducida por acumulación de materiales a la entrada de puente

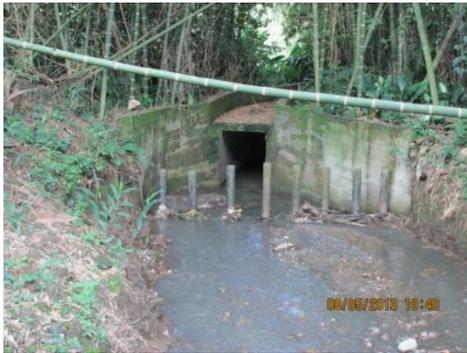
Municipio:	VITERBO	OBSERVACIONES:	FOTO:
<b>Estación</b>	641	Sección hidráulica de inicio tramo canalizado Quebrada Mellizos. Sección de 1,1 x 1,50 metros. Se observa una apreciable disminución de sección hidráulica natural del drenaje. Inundaciones históricas por insuficiencia hidráulica y taponamiento de entrada por acumulación de materiales y desborde de aguas

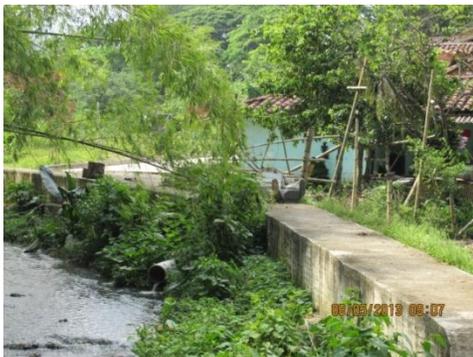
<b>Norte</b>	N5 03.917		
<b>Este</b>	W75 52.291		
<b>Sector</b>	Inicio canalización Quebrada Mellizos, a la altura del sector Bomberos		
<b>Municipio:</b>	VITERBO	<b>OBSERVACIONES:</b>	<b>FOTO:</b>
<b>Estación</b>		Detalle muro de protección Quebrada Limones.Registros históricos de inundación. Según pobladores, última temporada invernal, sección hidráulica del puente de acceso fue insuficiente, las aguas del drenaje sobrepasaron su nivel máximo. Además, ineficiente manejo y control de aguas de escorrentía superficial en el sector, así como entregas de alcantarillado, que pueden generar inundación regresiva.

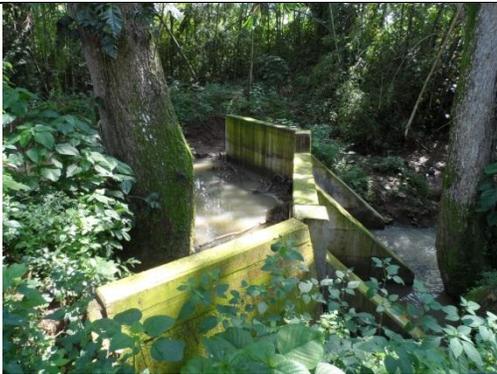
<b>Norte</b>			
<b>Este</b>			
<b>Sector</b>	Tramo inicial canalizado de Quebrada Mellizos, Bomberos y sector de la carrera 10 con calle 5

<b>Norte</b>			
<b>Este</b>			
<b>Sector</b>	Inicio recorrido Quebrada limones en tramo urbano de la cabecera municipal de Viterbo, después de Barrio La Playa, y sector de la carrera 5		
<b>Municipio:</b>	VITERBO	<b>OBSERVACIONES:</b>	<b>FOTO:</b>
<b>Estación</b>		Históricamente se han registrado inundaciones durante las temporadas invernales, tales como las ocurridas entre los años 2009 y 2011. Disminución de la sección hidráulica por el canalizado, genera obstrucciones ante eventos torrenciales. Dique construido aguas arriba en el 2010, se presenta socavación lateral

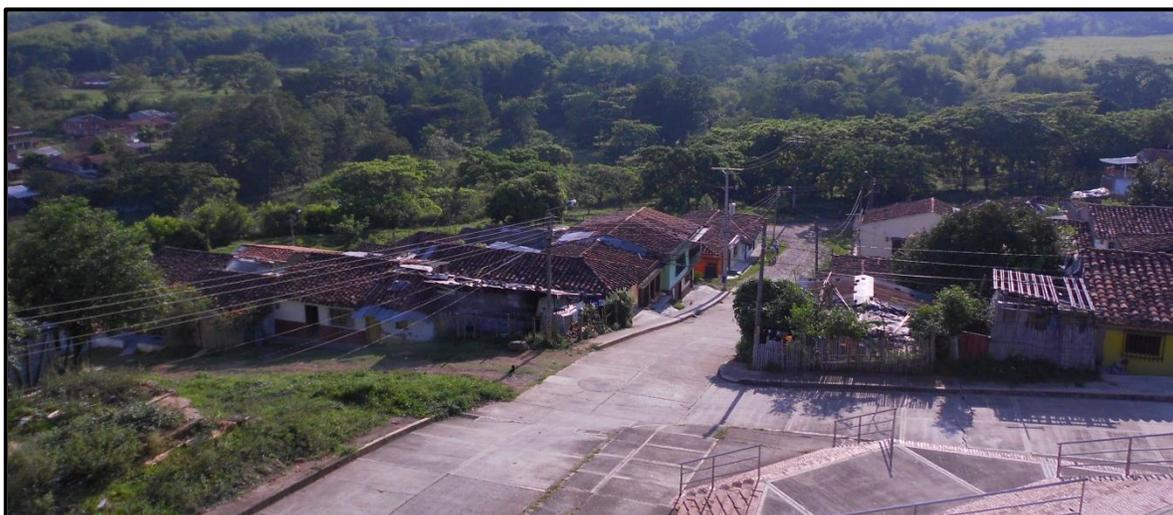
Otra situación crítica corresponde al sector de alto Palatino, donde las condiciones de intervención del sector, por cortes y llenos, así como por las intervenciones viales y de servicios, tanto por la presencia de un tanque de agua hacia la parte superior con probables fugas, como de la mismas redes de servicios del sector, y además por los mismos cortes del terreno, que igualmente pueden estar influyendo en la generación de diversos agrietamientos en el sector que afectan algunas viviendas, y ameritan intervenciones correctivas de carácter urgente.

**Figura 12.5.** Sector de la calle 6 entre calles 3 y 4, donde se evidencian prominentes agrietamientos sobre las vías y las viviendas del sector de Alto de Palatino, con factores de causalidad de tipo antrópico

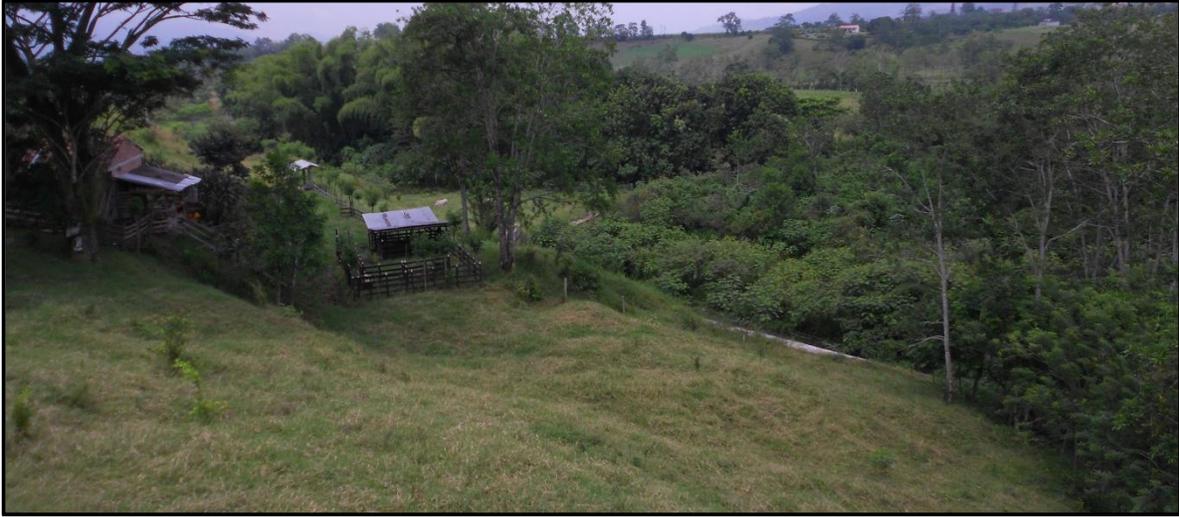
Otro sector con importantes antecedentes de inestabilidad lo conforma el sector de la carrera 7 entre calles 10 y 12, y la parte posterior del colegio La Milagrosa sobre la parte baja de la calle 12, donde se manifiestan signos de actividad de procesos sobre la ladera.

**Figura 12.6.**Ladera de la calle 12 con carrera 7 con evidentes deformaciones del terreno, derivadas de procesos de inestabilidad tratados parcialmente, y sobre los cuales puede influir la dinámica hacia la base de un meandro de la quebrada Limones.
