ASUNTO: Respuesta denuncia con radicado 2023-EI-00022773. Presunta contaminación fuentes de agua de abastos rurales.

En atención a la solicitud de referencia, se realizó visita a la zona de origen y captaciones de las fuentes hídricas denominadas El Laurel, La Chillon, Cirilos 1, Cirilos 2 y Cirilos 3, todas localizadas en la vereda El Laurel del municipio de Aranzazu, observando lo siguiente:

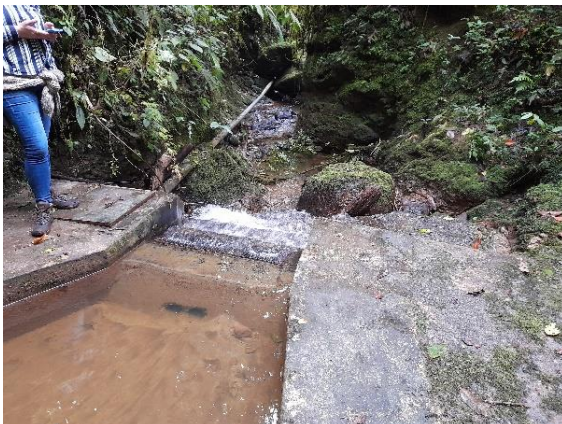
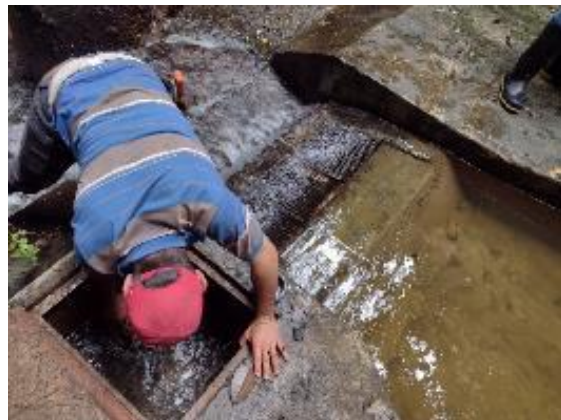
Sobre la quebrada El Laurel, microcuenca Quebrada La Honda Cod. 2616-114-001, en las coordenadas 5.234700N -75.483700W 2.170 msnm, se observa una “bocatoma de fondo” (Imágenes 1 y 2) conformada por un pequeño dique con una rejilla en su parte superior por la cual ingresa el agua y llega a un tanque lateral que hace las veces de desarenador y de este se conduce el agua hasta el tanque sedimentador (Imagen No 3) de mayor tamaño localizado en las coordenadas Latitud 5.239154N Longitud -75.496278W desde donde se distribuye el agua a los usuarios de dicho acueducto (170 aproximadamente).

Imagen No 1 y 2: Obra de captación, ábasto Muelas, Buenos aires, Campo alegre

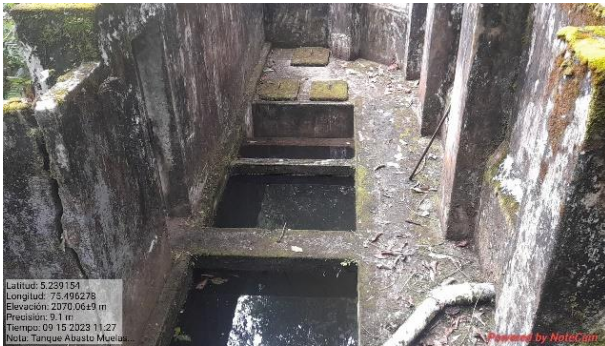
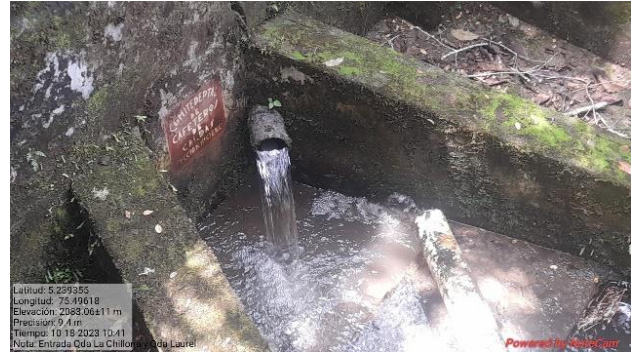
Imagen No 3 y 4 Sistema sedimentación Abasto Muelas, Buenos Aires Campo alegre Ingreso de agua de las fuentes Qda. Laurel, Qda. La Chillona y drenaje innominado.

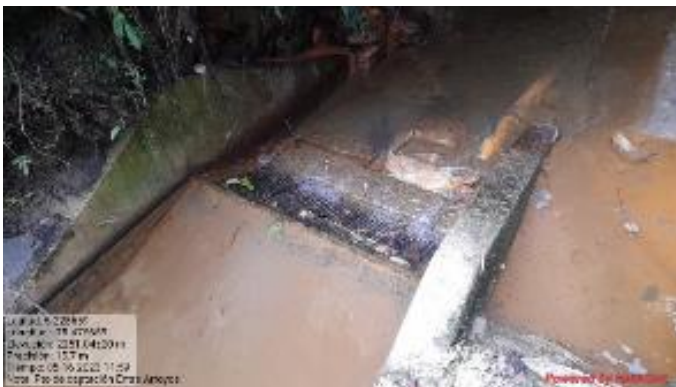
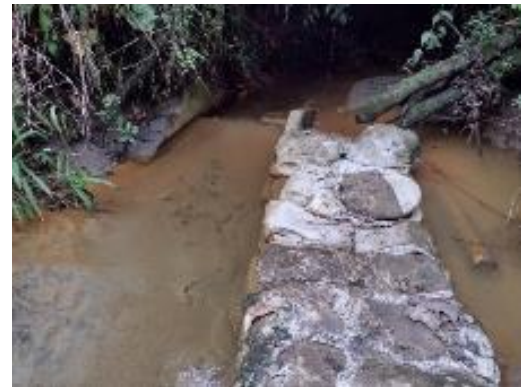
Sobre la quebrada El Laurel, en las coordenadas 5.228600N -75.476600W 2.251 msnm, se observa una “bocatoma de fondo” en el cual se capta el agua por medio de una rejilla localizada en zona de vertedero, por medio de la cual ingresa el agua, y seguidamente conducida hasta el sitio de bombeo el cual se localiza en las coordenadas 5.229200N -75.477900W, donde se observan los tanque de control de caudal captado y tanque de bombeo; desde este último se bombea el agua hasta un tanque de almacenamiento el cual tiene un volumen de 136.000 lts. y se localiza en las coordenadas 5.229200N -75.477100W.

Imagen No.5 y 6: Punto de captación entre arroyos S.A.S

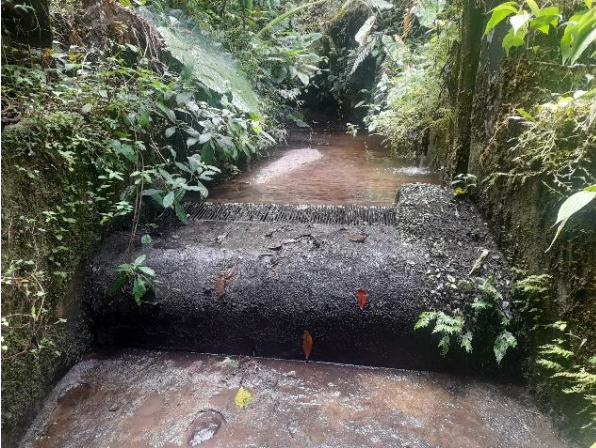
En las coordenadas 5.237360°N -75.496410°O, microcuenca Sardinas, se observó un sistema de captación de agua (Presa Simple), en el cual al momento de la visita (octubre 18

de 2023) se venía captando el 100% del caudal (2,5 l/s) para beneficio del abasto Muelas, Buenos aires y Campo alegre del municipio de Aranzazu, igualmente se observó en el sector, una segunda captación localizada en las coordenadas 5.236940°N -75.496260°O, correspondiente a una bocatoma de fondo con rejilla a lo ancho del cauce, en la cual igualmente se venía captando el 100% del caudal (0,5 l/s); es importante anotar que los dos puntos de captación de agua antes citados, tienen influencia sobre la fuente de agua de la cual se abastecen los usuarios del abasto Corregimientos Samaria, municipio de Filadelfia.

Imagen No 7 Captación 2 Abasto Muelas...

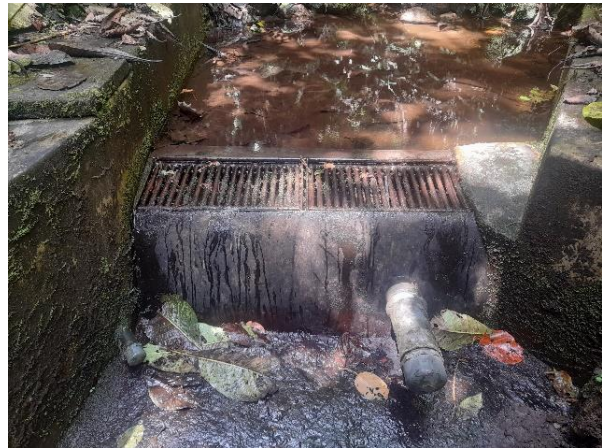
Imagen No 8 Captación 3 Abasto Muelas...

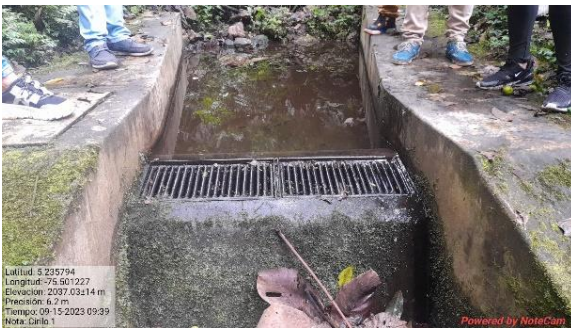
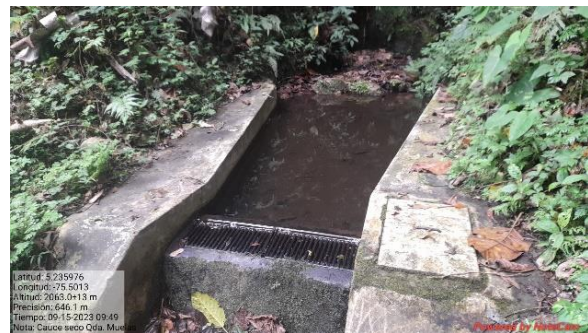
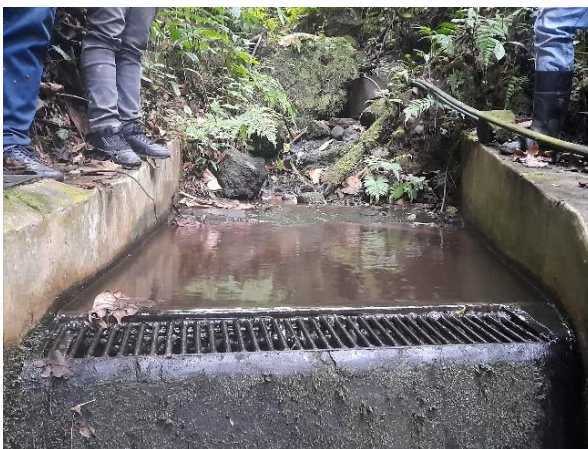
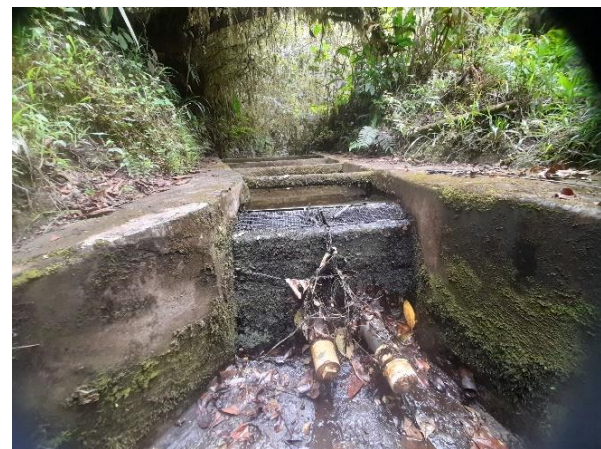
Localización fuentes abastecedoras Abasto Samaria (Filadelfia) y Muelas (Aranzazu) Frente a predios con actividad Agropecuaria en el sector.

Es importante aclarar que los cultivos de aguacate que existen en la actualidad en el área de influencia de las fuentes de agua antes descritas, se encuentran distantes de los drenajes
