ASUNTO: Respuesta a PQR No. 2025-EI-00006973. Vereda Los Pomos - San Julián.
Municipio de Villamaría.

En atención a la solicitud elevada por la Asociación de Usuarios del Acueducto de San Julián, y en el marco de la audiencia pública de rendición de cuentas de CORPOCALDAS (Adriana Cardona y John Jairo Quintero), nos permitimos remitir el análisis técnico integrado sobre la situación de remoción en masa que afecta parte de la conducción desde la bocatoma, del sistema de acueducto las veredas Los Pomos, El Yarumo y San Julián del municipio de Villamaría.

Deslizamiento en el sector el Yarumo – Corozal

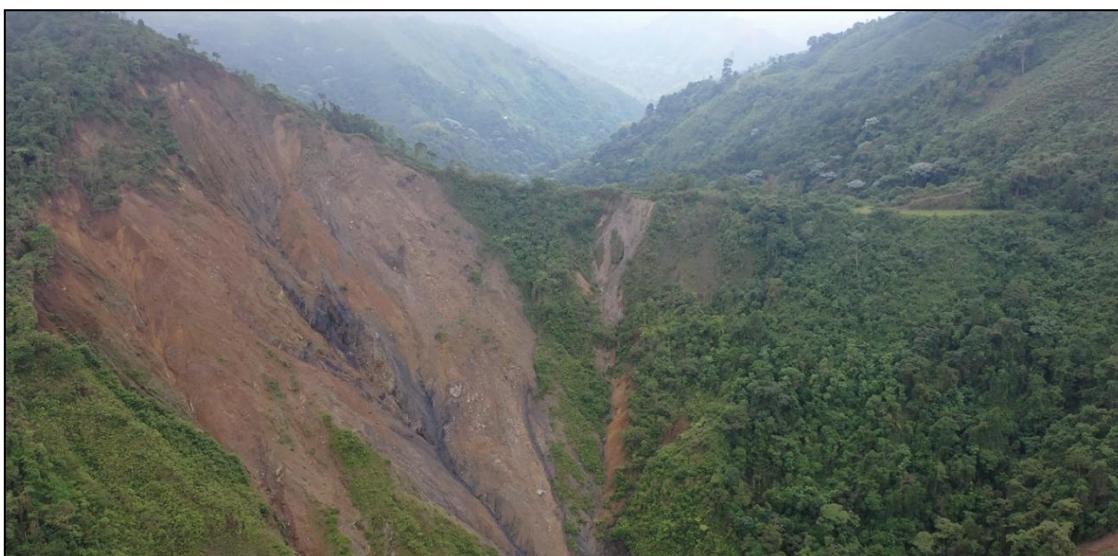
Este fenómeno muestra una evolución regresiva, cuyos depósitos generan flujos concentrados hacia el inferior de la misma, causando la socavación lateral de las laderas adyacentes al discurrir de dichos flujos, así como la socavación de fondo del cauce en la base, lo que a su vez redunda en nuevos retrocesos en las coronas principal y adyacentes del movimiento general de este carcavamiento. La cada vez mayor pérdida de la cobertura vegetal, la alta pendiente y el sobre empinamiento de los escarpes de deslizamientos, contribuyen al agravamiento del fenómeno.

Panorámica del movimiento desde el flanco Este hacia el escarpe de la ladera Sur gracias al sobrevuelo con Dron

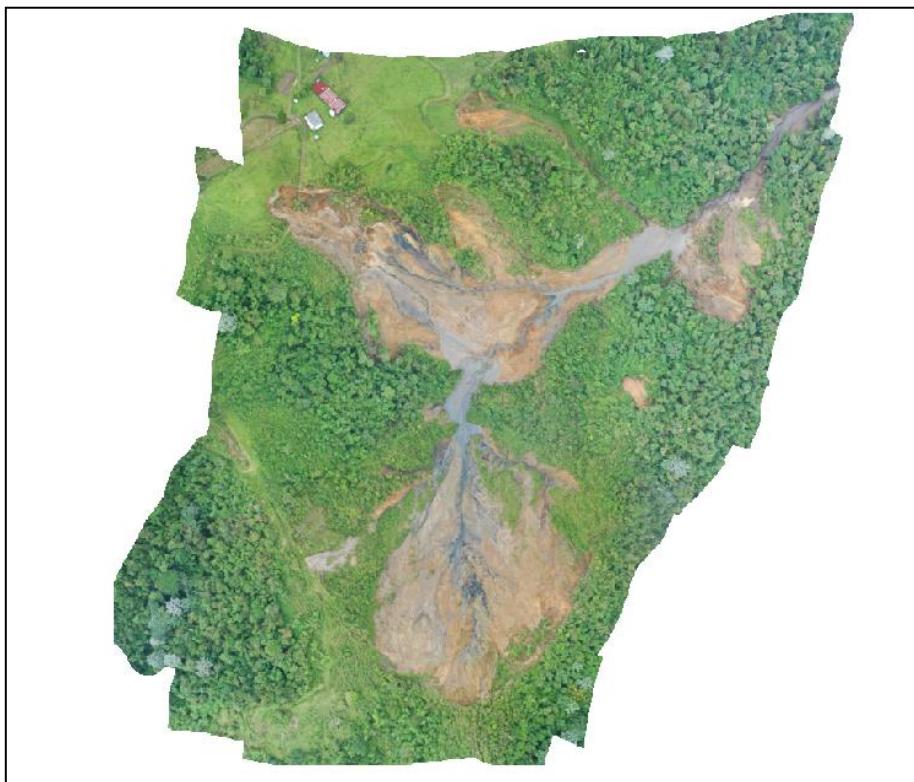
Se identificó un proceso activo de remoción en masa de tipo cárcava, con un área aproximada de 88.366 metros cuadrados (equivalente a unas 9 hectáreas), que se extiende desde la zona media de la vereda El Yarumo hasta su colindancia con el área rural del municipio de Santa Rosa, departamento de Risaralda.

Las condiciones geológicas del sitio, dominadas por rocas metamórficas del tipo esquistos paleozoicos, presentan una elevada susceptibilidad a la fragmentación y disgregación cuando se combinan con saturación hídrica, lo que facilita la formación de cárcavas profundas. Se observó también la presencia de avenidas torrenciales con carga de sedimentos, generadas por escorrentía concentrada proveniente de los nacimientos de quebradas ubicadas en la parte alta (San Juan y Soledad), lo cual intensifica la erosión.

Recorte de la toma en planta efectuada del área general del proceso mediante el uso de Dron

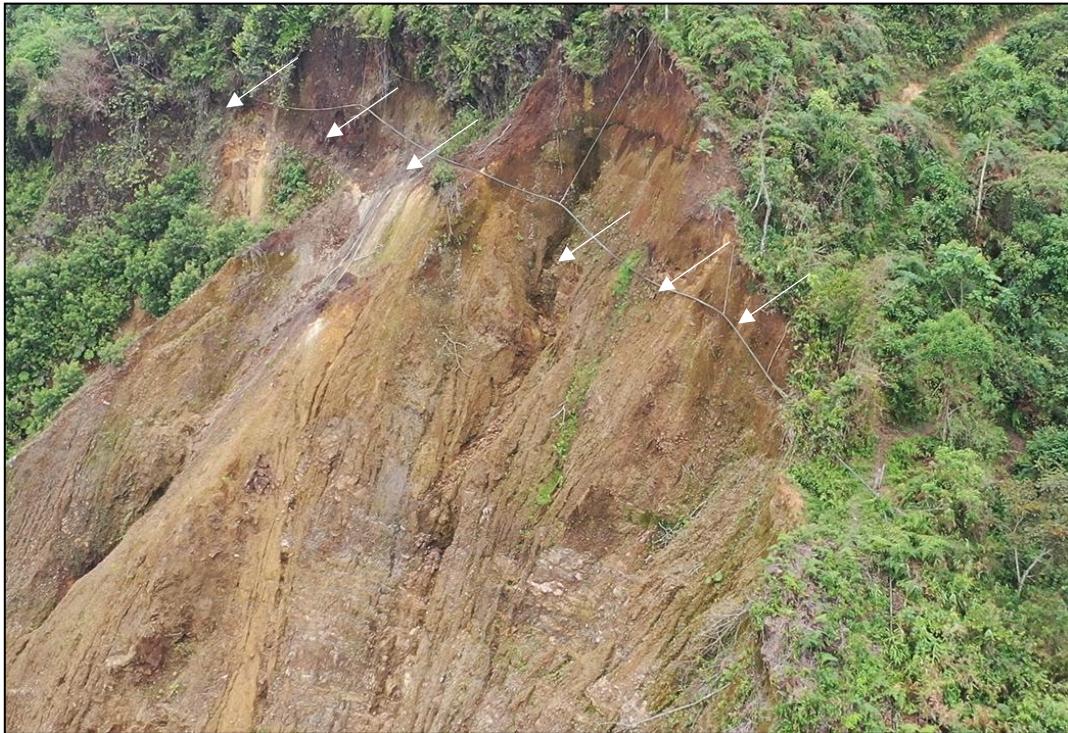
El sistema de conducción del acueducto veredal, que transporta el agua cruda desde la bocatoma sobre el drenaje denominado Cantamones, hacia las veredas Los Pomos y San Julián, puede verse directamente comprometido por el avance cada vez mayor de las coronas del movimiento, tal como ocurrió con el último movimiento que arrasó de plano la vía y con ello la tubería de conducción que cruzaba este carreteable. De igual manera, el avance del proceso como en el caso del punto georreferenciado con coordenadas $4^{\circ}56'03.4434''N - 75^{\circ}33'41.3526''W$, donde en informe anterior, se referenció la fuga de agua a presión desde la tubería de conducción, que estaba ocasionando un lavado continuo sobre este punto y zona circundante de la ladera, contribuyendo de forma crítica a la progresión del fenómeno, representa igualmente un riesgo para los trabajadores y comunidad de apoyo que exponen su vida por potenciales caídas al vacío sobre esta cárcava de unos 150 metros de profundidad. Las condiciones de fugas desde la conducción como en este sitio y en el fallado que arrasó la vía, representan no solo una pérdida significativa del recurso hídrico, sino también un factor contributivo en los procesos de desestabilización permanente de las laderas con mayores afectaciones en el momento.

Detalle de la corona del movimiento en la ladera Sur, donde se aprecia el trazado o corrección de la línea de conducción del acueducto, luego de su traslado de la zona media alta del escarpe enunciada en el informe anterior (foto gracias al sobrevuelo con Dron).

El trazado de la red de tubería discurre por la parte media-alta del escarpe activo, en una zona caracterizada por alta inestabilidad. Los materiales de frágiles y la ausencia de roca estructural hacen que cualquier incremento en la presión hidráulica interna o deformación del terreno se traduzca en fallas inmediatas de la ladera, poniendo en riesgo la continuidad del servicio y exponiendo a la comunidad a prolongados cortes de agua

- Reubicación del sistema de conducción del acueducto

Es imperativo reubicar la red de conducción de agua del acueducto El Yarumo-Los Pomos-San Julián, proyectando un trazado fuera de la zona adyacente del proceso de carcavamiento y remoción en masa hacia las coronas y caminos por los cuales actualmente discurre. Se sugiere para ello la utilización de tubería de polietileno de alta densidad, la cual ofrece mayor resistencia a las deformaciones del terreno y permite un rápido ensamblaje en condiciones adversas. Se debe garantizar una correcta cimentación del nuevo trazado, así como un sistema de anclajes en zonas con alta pendiente. En paralelo, se recomienda el recorrido permanente de la red en este sector, sellado de inmediato cualquier fuga que se detecte.

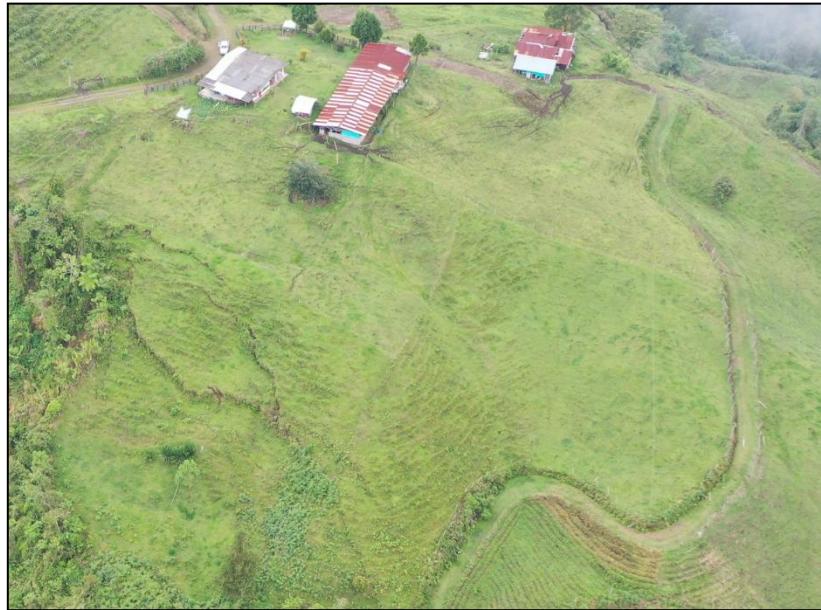
En la zona de influencia directa del movimiento de masa se encuentra el Ecohotel Takuna, localizado en la ladera noroccidental. Durante la inspección y sobrevuelo, se identificaron fracturas y grietas visibles en el terreno, así como asentamientos diferenciales y deformaciones en las laderas perimetrales además de la reactivación de deslizamientos en la base de la ladera. Estas deformaciones, junto con la cercanía del establecimiento a la corona del deslizamiento, representan un alto nivel de amenaza para la infraestructura hotelera y sus ocupantes.

El propietario del predio ha señalado que el fenómeno viene presentando actividad desde hace más de 20 años, con deslizamientos superficiales recurrentes. Sin embargo para el último tiempo, se ha percibido una aceleración del proceso, que agravada por la saturación del subsuelo debido a las intensas, recurrentes y prolongadas precipitaciones, a las posibles filtraciones provenientes del sistema de acueducto y a la inadecuada disposición de las aguas de la vía principal e interna del predio, se ha intensificado, debilitado cada vez más la estabilidad de la zona y remontando peligrosamente a proximidades de las construcciones que conforman este Ecohotel.

Foto del sobrevuelo sobre la infraestructura del Ecohotel Takuna, donde se aprecia en los terrenos adyacentes inferiores, fracturamientos, fisuras y agrietamientos del terreno, fenómeno de reptación por uso del área como potrero y trazado de una vía interna que no cuenta con adecuado manejo de aguas superficiales

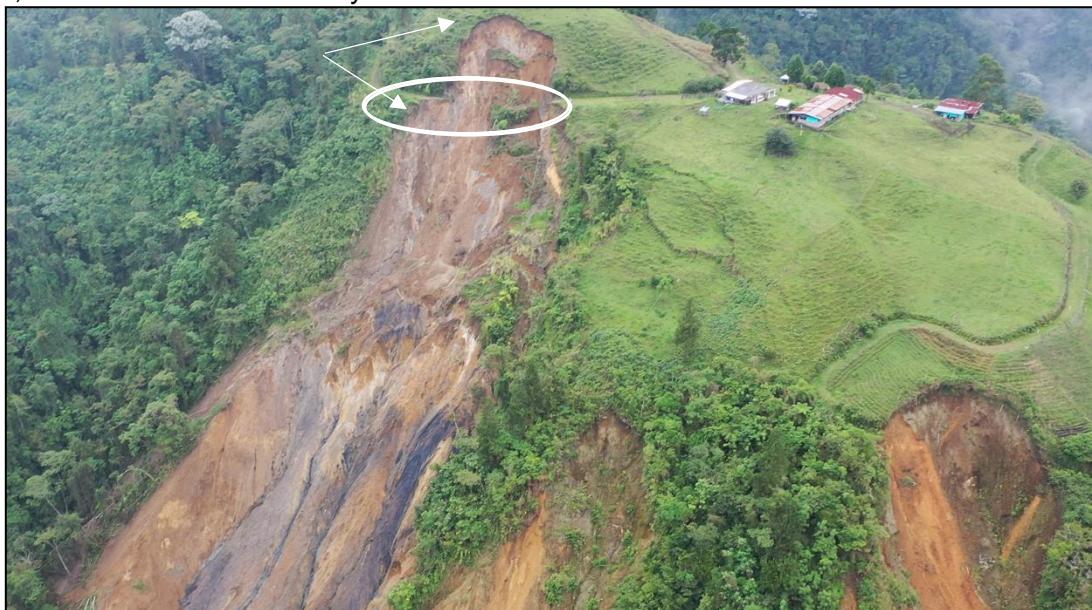
La conectividad vial en la zona también se encuentra comprometida. En la vía se evidencian grietas extensas, deformaciones en la calzada y pérdida total de la banca, especialmente en el sector donde el talud presenta desplazamiento basal. De igual forma, en la carretera que conecta el Eco hotel con la vereda San Julián, se identifican hundimientos y deformación en diferentes puntos, dificultando la movilidad y el mantenimiento de la misma.

Foto del sobrevuelo sobre el movimiento en el flanco Noroeste de la cárcava, donde se indica el avance del movimiento a principios de marzo, afectando la ladera superior y causando el colapso del carreteable o banca de la vía a Santa Rosa
