CONTRATO 292 CORPOCALDAS – GEOSUB S.A.S

**IDENTIFICAR Y CARACTERIZAR LA AMENAZA,
VULNERABILIDAD Y RIESGO PARA LA CABECERA MUNICIPAL Y
LAS ÁREAS DE DESARROLLO RURAL RESTRINGIDO**

**8. CORREGIMIENTO DE ARAUCA
MUNICIPIO DE PALESTINA**

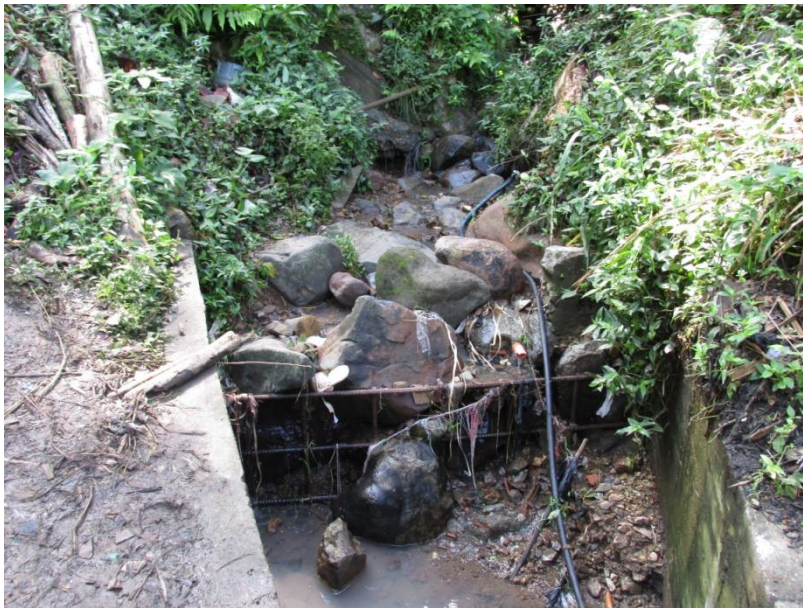
Figura 2. Dinámica torrencial de drenajes urbanos. Nótese la capacidad de arrastre de materiales, no obstante los bajos caudales

En general los drenajes que discurren por la cabecera de Corregimiento tienen un alto gradiente, son cortos y debido a las fuertes pendientes de la ladera este tienden a tener un carácter torrencial

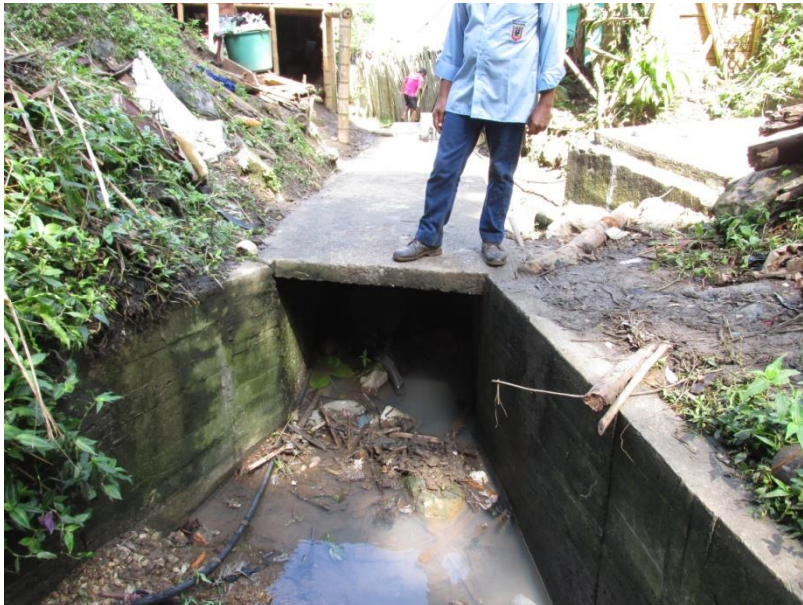
Figura 3. Sección hidráulica de canalización entre barrios Víctor Renán Barco y Popular. Ver detalle de mantenimiento y estado

Uno de los sitios de mayor conflicto por la dinámica hidráulica de los drenajes urbanos es la divisoria de aguas entre los barrios Víctor Renán Barco y Popular, dado que a partir de este sitio la quebrada se canaliza en sección cerrada hasta su entrega al río Cauca (ver Figura 3).

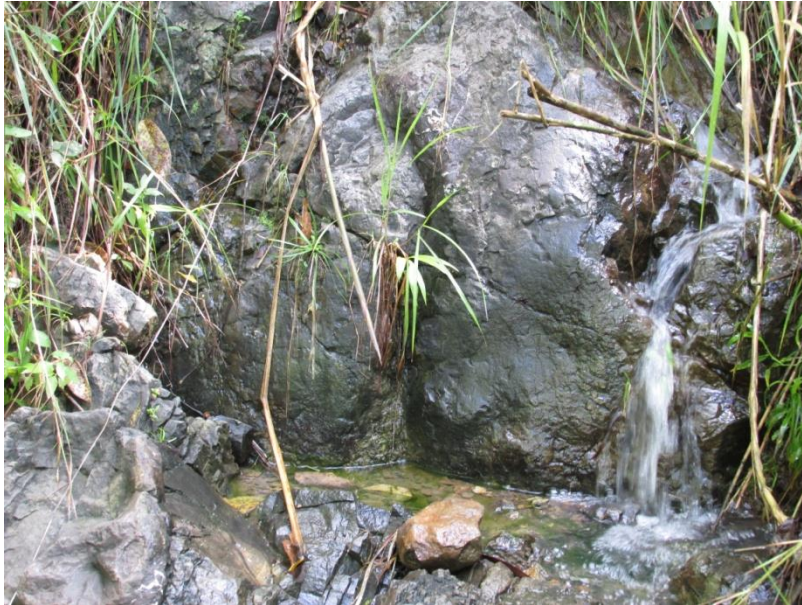
Figura 4. Afloramiento de la unidad Kvb, en laderas circundantes de la cabecera de corregimiento, zona este del mismo

Rocas volcánicas (Kvb): La Formación Barroso está compuesta de diabasas y pillow lavas. Los suelos residuales característicos de la zona son de tonalidad rojiza.

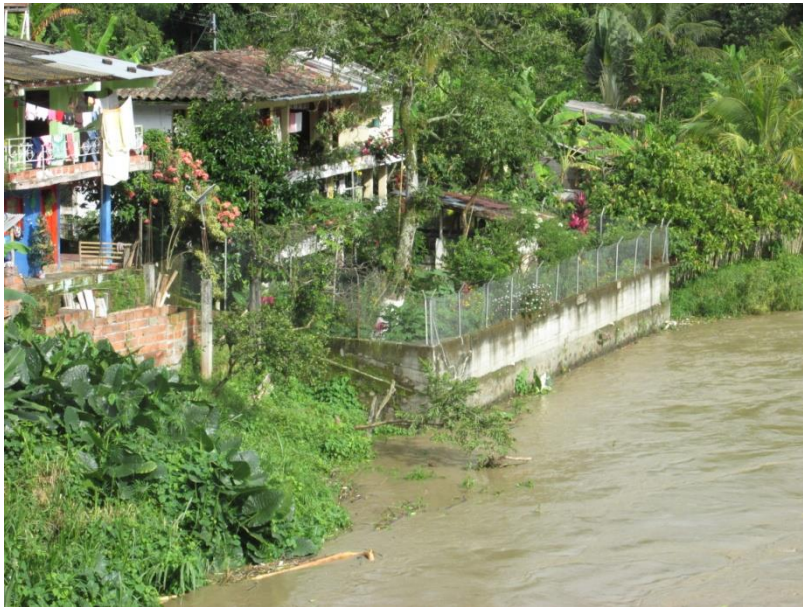
Figura 5. Punto crítico por inundaciones en las eventuales crecientes del río Cauca, en la cabecera de corregimiento

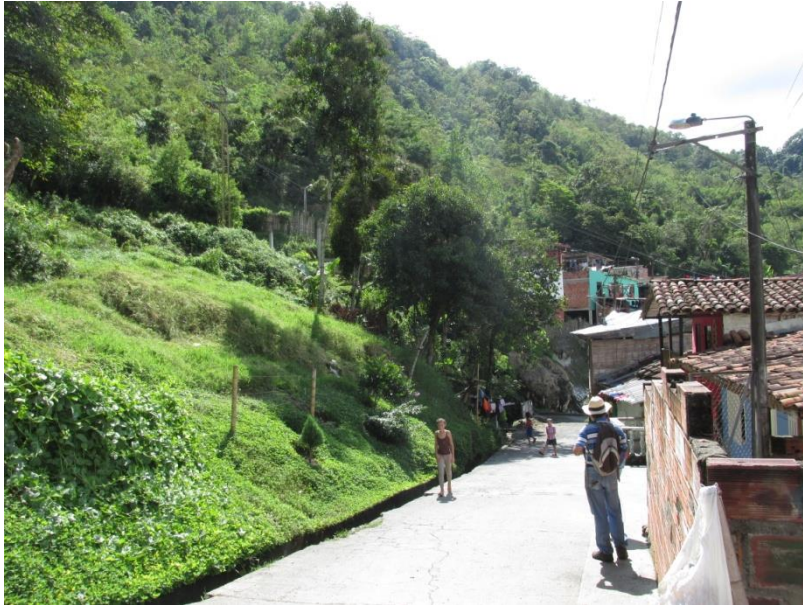
Figura 6. Punto crítico en zona de antiguo deslizamiento ya controlado y restaurado mediante implementación de medidas de mitigación

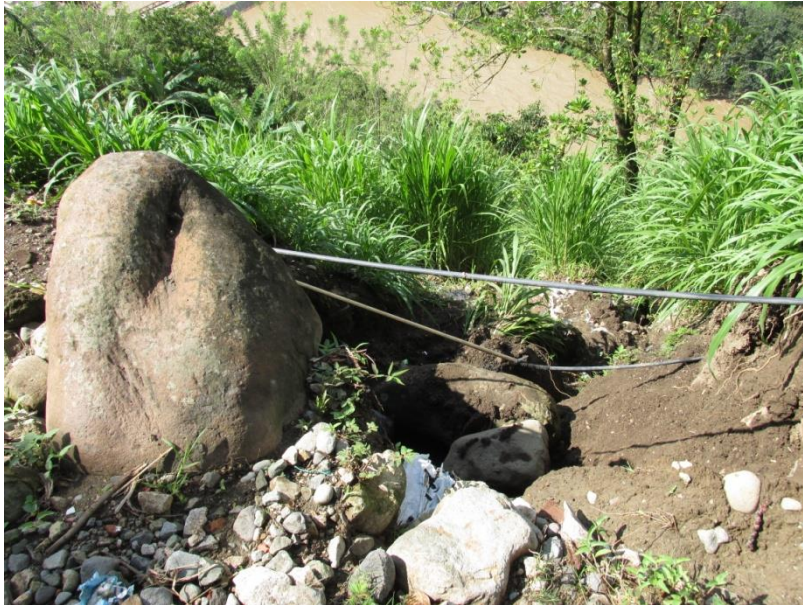
Figura 7. Tamaño de fragmentos de roca localizados en vía superior perimetral a cabecera de corregimiento, potencialmente removibles, a la altura del sector Los Chorros

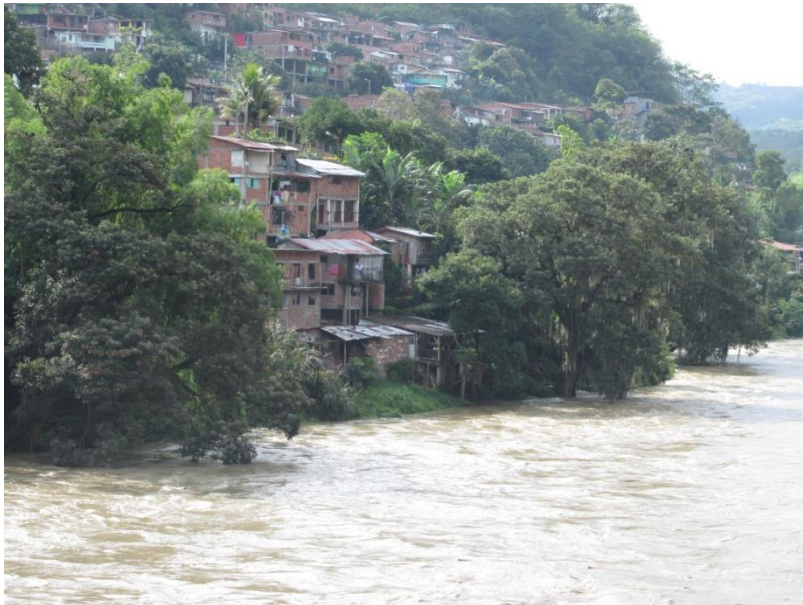
Figura 8. Sitio crítico por inundación localizado en la margen del río Cauca y detrás de la Cooperativa de Caficultores de la localidad

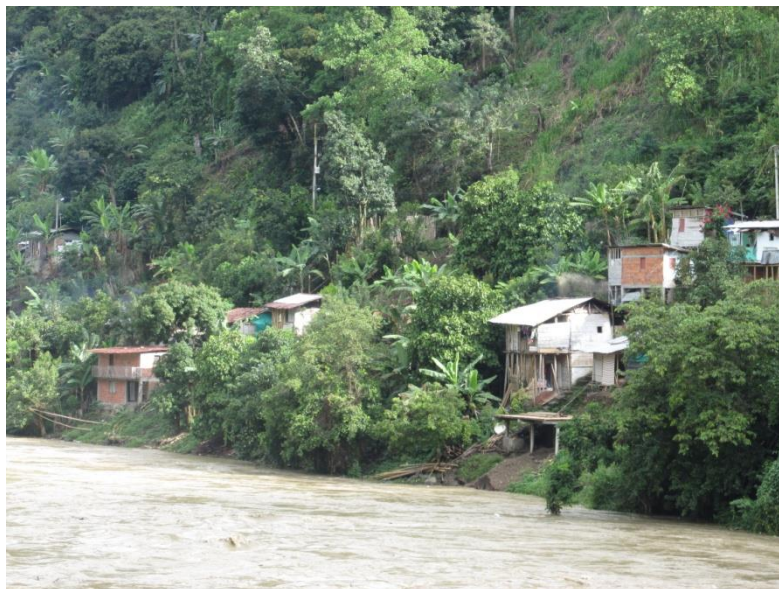
Figura 9. Viviendas localizadas en zona de influencia directa de la mancha de inundación del río Cauca, en el corregimiento de Arauca (aguas abajo del puente sobre el río Cauca)

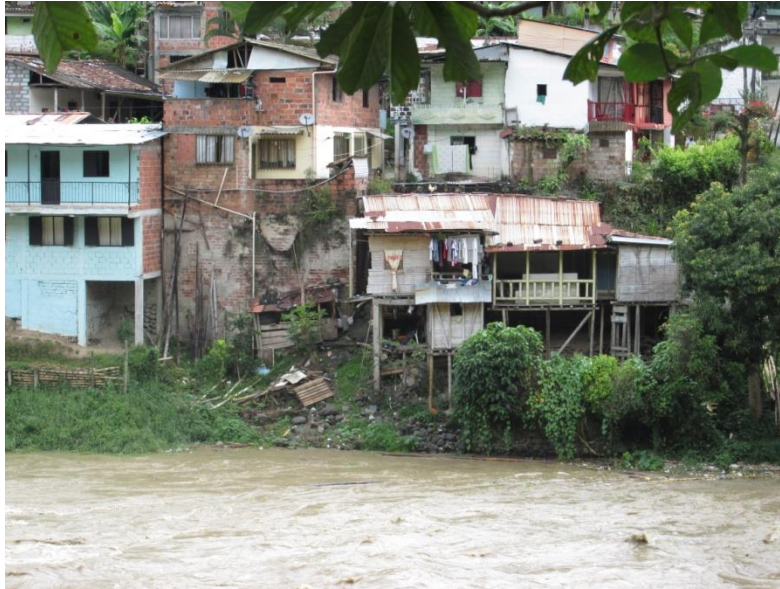
Figura 10. Localización de viviendas en la margen del río Cauca, ocupando zona de inundación del drenaje. Viviendas localizadas después del puente sobre el río Cauca.

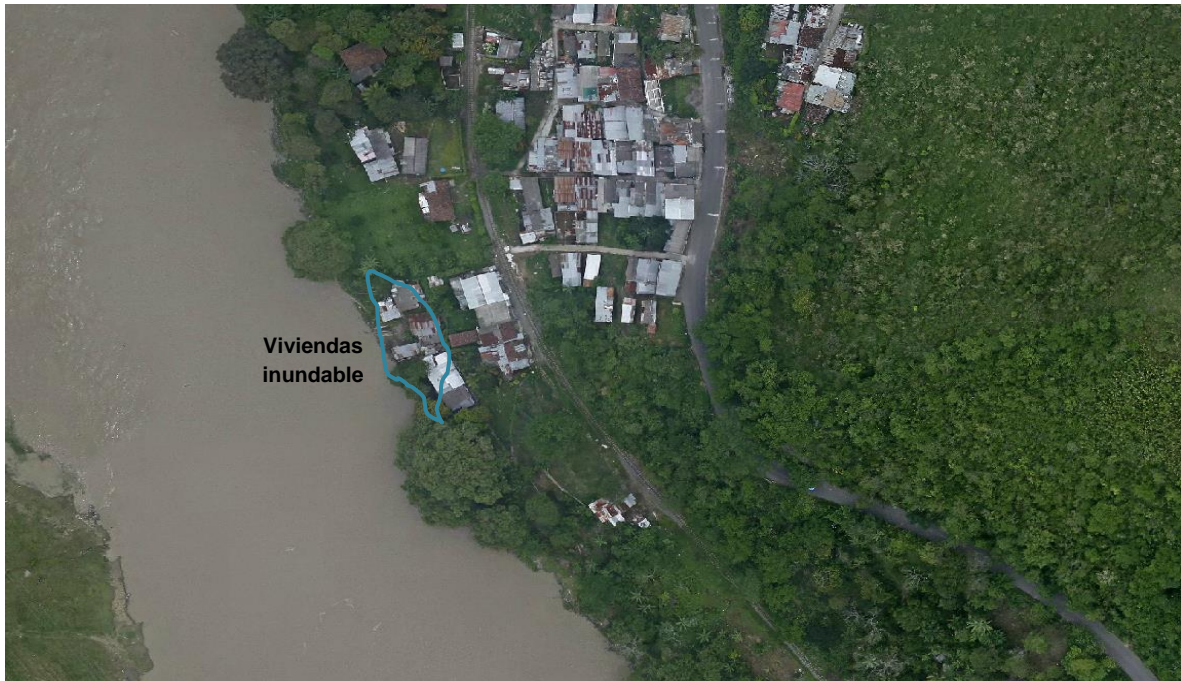
Figura 11. Viviendas expuestas a amenaza por inundaciones, en virtud de su localización y vulnerabilidad física

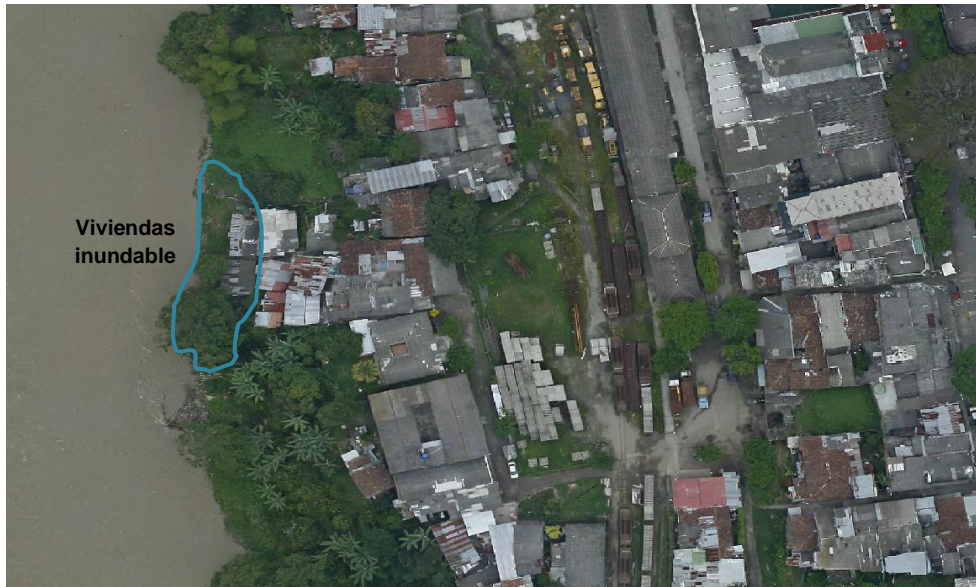
Figura 11. Viviendas expuestas a amenaza por inundaciones, corregimiento de Arauca

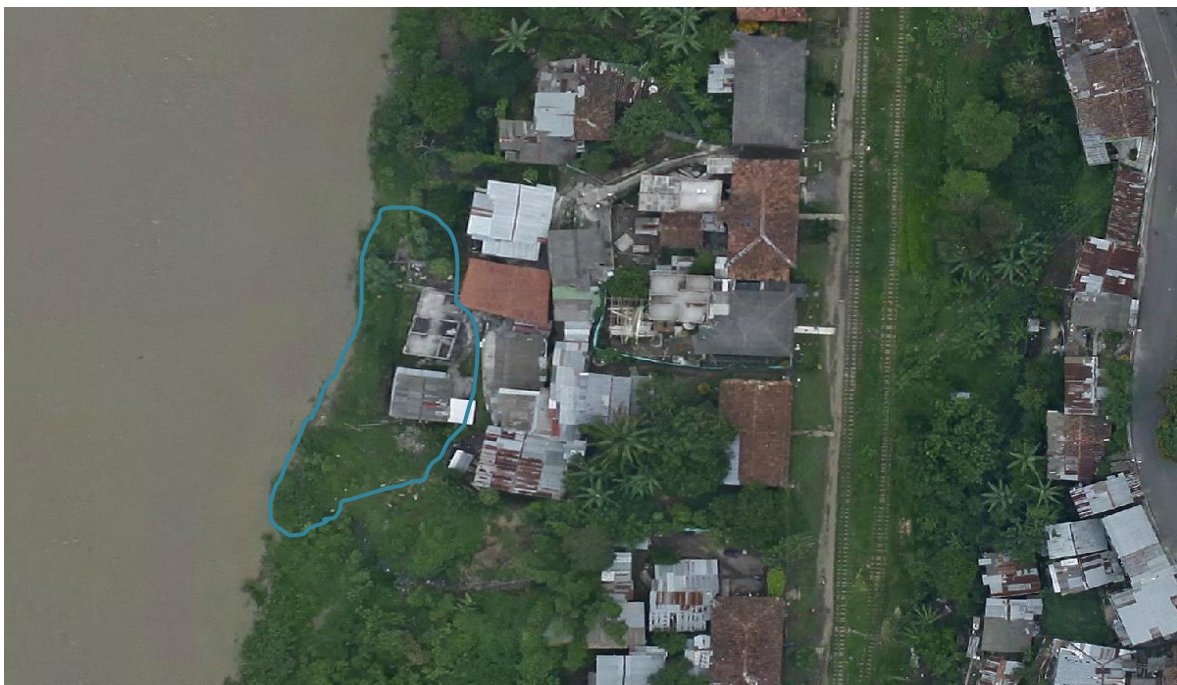
Figura 13. Grupo de viviendas localizadas en zona de inundación del río Cauca
