Asunto: Acción popular ley 472 de 1998

Contra: Municipio de Manizales y Corpocaldas

ASUNTO: Respuesta parcial a PQR No. 2023-EI-00012150. Análisis de riesgo. Vda. La China
– Municipio de Manizales

Asunto: Derecho de petición
Referencia: Vía rural: Yacaira-La China-Manaure

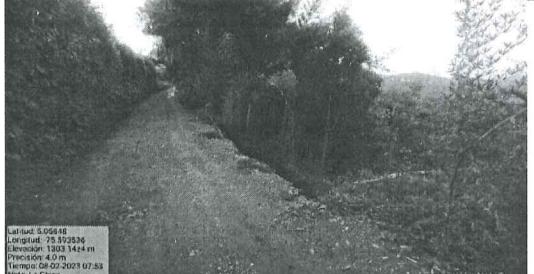
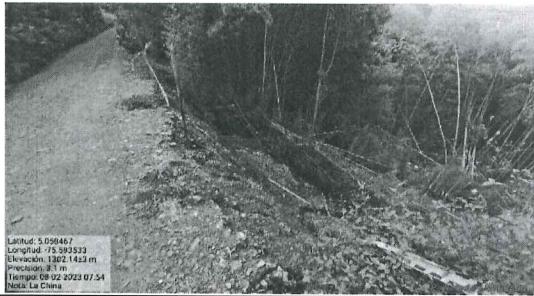
Punto	Tipo de Proceso	Coordenadas	Descripción	Registro Fotográfico
1	Deslizamiento translacional sobre el talud inferior de la vía	5.058431°N 75.593572°W Sector La Capilla	Dimensiones aproximadas: 7m de ancho por 30m de longitud y espesor promedio de 1.5m, Material involucrado: suelo orgánico, suelo residual y material de afirmado. Uso del suelo: Rastrojos bajos y Guadual Se produjo pérdida de parte de la banca de la vía y desplome de parte de un guadual

- En los puntos 1 y 2, ubicados sobre los taludes inferiores de la vía, donde se produjo pérdida de parte de la banca de la vía en construcción, se recomienda el adecuado manejo de aguas lluvias de la vía, impidiendo que estas accedan a las masas falladas, a través de la implementación de obras hidráulicas; perfilado del talud con el fin de eliminar materiales inestables y dar una pendiente adecuada; dar soporte a la vía, con la construcción de un muros pantalla, que cuenten con cimentación profunda sobre suelo competente, por medio de micropilotes; en la parte inferior de éstos, implementar obras de bioingeniería con trinchos y siembra de especies vegetales nativas de porte medio que brinden protección al terreno y permitan a su vez la recuperación de las fajas forestales protectoras afectadas.

- Es de anotar que se requiere de la implementación de las obras hidráulicas requeridas para este tipo de vías, como por ejemplo cunetas y transversales, que conduzcan las aguas hacia los drenajes cercanos de manera adecuada y disipada, evitando que éstas circulen libremente sobre los taludes inferiores de la vía: Para el cumplimiento de estas obras se debe tener en cuenta las recomendaciones del Manual de drenaje para carreteras del Invías.

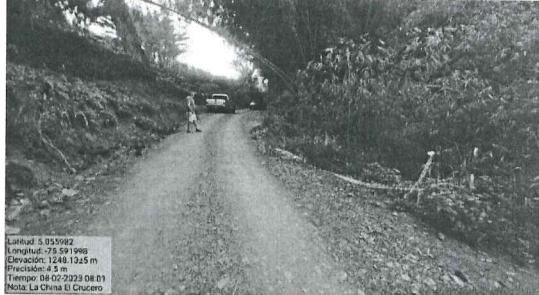
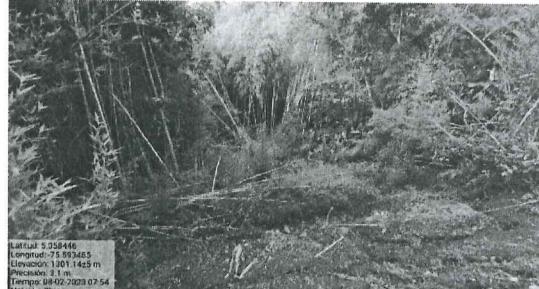
2	Deslizamiento translacional sobre el talud inferior de la vía	5.055891°N 75.591946°W Sector Crucero EI	<p>Dimensiones aproximadas: 15 m de ancho por 30 m de longitud y espesor promedio de 2.5 m.</p> <p>Material involucrado: suelo orgánico, suelo residual y material de afirmado.</p> <p>Uso del suelo: Rastrojos bajos y Guadual.</p> <p>Se produjo pérdida de parte de la banca de la vía y desplome de parte de un guadual.</p>

<p>Latitud: 5.055892 Longitud: -75.591986 Elevación: 1320.1325 m Precision: 4.5 m Tiempo: 08/02/2023 08:01 Nota: La China El Crucero</p>

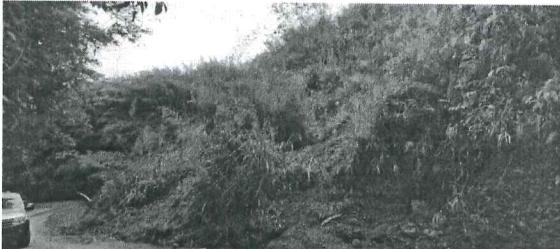
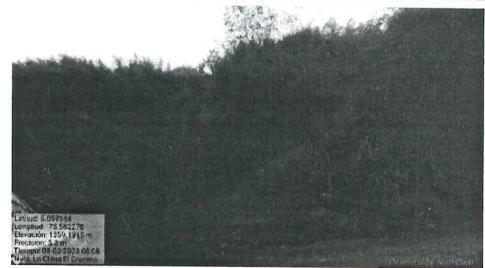
<p>Latitud: 5.058446 Longitud: -75.591965 Elevación: 1301.1425 m Precision: 2.1 m Tiempo: 08/02/2023 07:54 Nota: La China El Crucero</p>
3	Deslizamiento translacional sobre el talud superior de la vía	5.057278°N 75.582246°W Talud inferior del predio donde se ubica El Castillo EI	<p>Dimensiones aproximadas: 30 m de ancho por 15 m de longitud y espesor promedio de 2.5 m.</p> <p>Material involucrado: suelo orgánico y suelo residual.</p> <p>Uso del suelo: Rastrojos bajos.</p> <p>Se observó el suelo húmedo y según información recibida en la visita, durante las lluvias, se presentan afloramientos en la base.</p>

<p>Latitud: 5.057164 Longitud: -75.582247 Elevación: 1320.1915 m Precision: 1.4 m Tiempo: 08/02/2023 08:04 Nota: La China El Crucero</p>

- Para el punto tres, ubicado sobre el talud superior de la vía, en términos generales, se recomienda:
 - ✓ Sellamiento de grietas que se puedan notar en la ladera y costados de ésta.

- ✓ Implementación de obras para el manejo de aguas de escorrentía superficial, o de coronación, preferiblemente con materiales impermeables; la ubicación de dichas obras sobre la corona de los deslizamientos evitando que éstas se sitúen sobre grietas de tensión, evitando de esta manera el incremento de dichos procesos; éstas aguas deberán ser conducidas a una obra hidráulica sobre la vía. El tipo de impermeabilización puede

- ✓ Perfilado del talud, a fin de dar pendiente adecuada al mismo, con eliminación de negativos y materiales inestables o colgados.
- ✓ Implementación de coberturas vegetales rastreras, sobre los taludes, a fin de evitar el incremento de éstos por el impacto de las gotas de lluvias, lo cual puede hacerse con la instalación de biomanto provisto de semillas de especies de porte bajo o rastreras.

- ✓ Construir sistemas de trinchos en guadua en forma escalonada a la pendiente de la ladera, reforzados con estacas vivas de especies vegetales de la zona, con el fin de generar terracetas a lo largo de los escarpes que permitan la recuperación de la cobertura vegetal perdida, así como de la regulación de la escorrentía superficial. En la porción del escarpe donde no se logren realizar trinchos por la fuerte pendiente, se deben sembrar estacas vivas dispuestas sobre el escarpe o el establecimiento de rastrojos en toda el área que ayuden a la recuperación de los suelos degradados.

- ✓ En la base del talud, se recomienda la implementación de drenes subhorizontales con el fin de abatir niveles freáticos colgados.
- En el tema de RCD's, se debe dar cumplimiento a lo estipulado en la resolución 472 de 2017. Conforme a lo cual, se deben trasladar y disponer los materiales resultantes de los cortes y de los deslizamientos, hacia una zona de disposición final previamente aprobada y cumpliendo con todos los parámetros establecidos en la normatividad vigente, previniendo de esta manera la afectación de los cuerpos de agua, fajas forestales protectoras y generación de riesgo sobre la infraestructura que compone la vía.

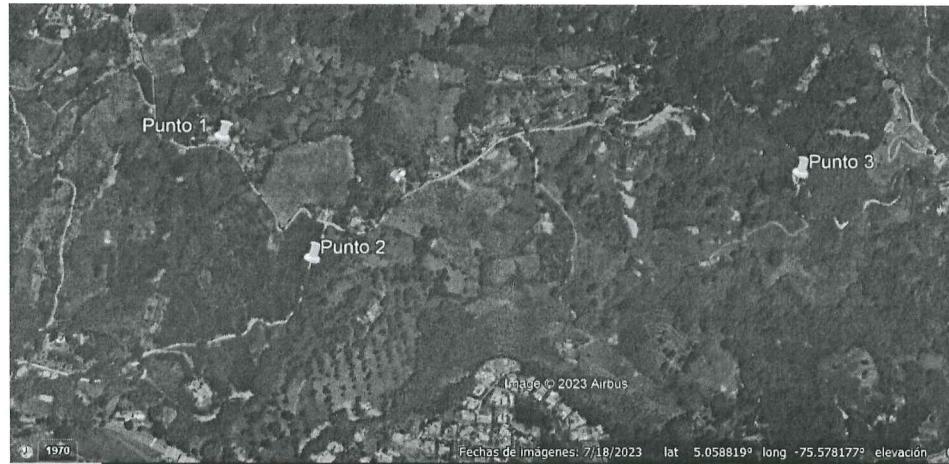
Figura 1. Imagen de Google Earth. Vista de planta de la localización de los tres puntos visitados. a lo largo de la vía carreteable de la vereda La China.

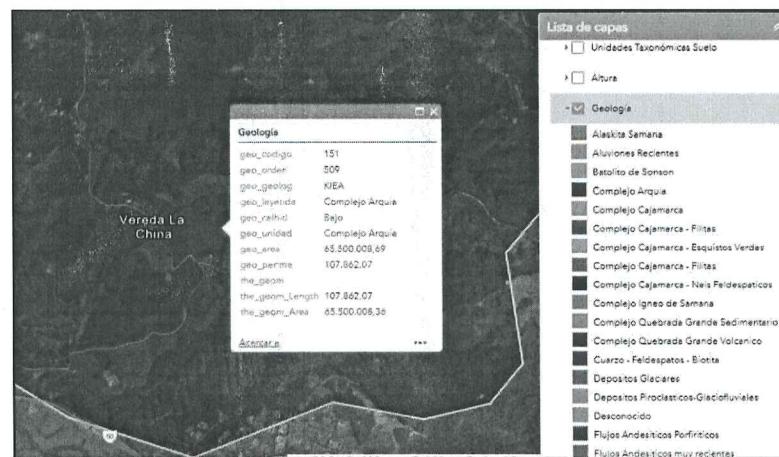
Geológicamente, la zona comprende la unidad conformada por rocas metamórficas del Complejo Arquía, el cual desarrolla un perfil de suelos residuales rojizos. Figura 2.

Figura 2. Imagen tomada de la cartografía oficial del Sistema Regional Ambiental SIAR, donde se identifica que la zona visitada se compone geológicamente de rocas metamórficas del Complejo Arquía.
