INFORME RED DE MONITOREO QUEBRADA MANIZALES – I SEMESTRE

**CORPOCALDAS - O.N.G. SERVICIOS AMBIENTALES DE CALDAS
CONTRATO 039 DE 2018**

**PRESTACIÓN DE SERVICIOS PROFESIONALES Y TÉCNICOS, PARA OPERAR LA
RED DE MONITOREO DEPARTAMENTAL DEL RECURSO HÍDRICO.**

**INFORME RED DE MONITOREO
QUEBRADA MANIZALES**

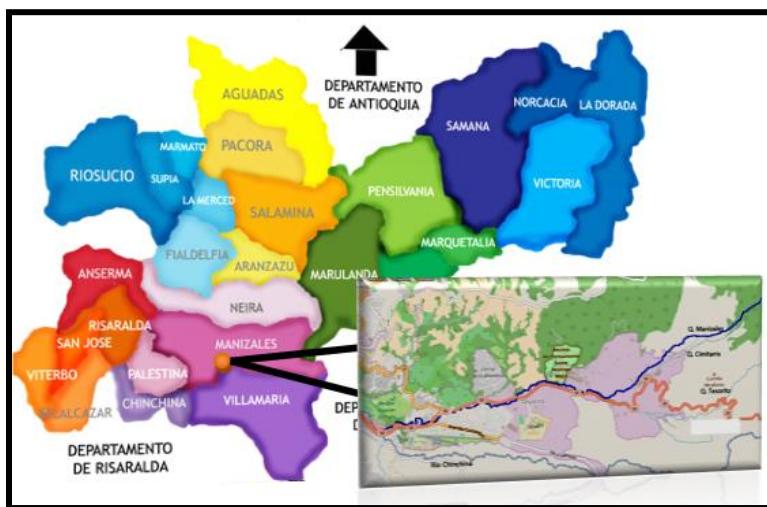
Figura 3. Localización Quebrada Manizales

En su parte alta presenta su cobertura vegetal corresponde a bosque de conservación y reserva forestal; pero también hay evidencia de procesos de deforestación, desprotección y fragmentación de ecosistemas, debido a las actividades agrícolas y mineras que en esta parte de la cuenca. En la parte media y baja de la cuenca se centran actividades industriales, comerciales y de servicios antes de su desembocadura en el río Chinchiná en el sector del Bosque Popular el Prado.

La principal fuente de contaminación que afecta la quebrada Manizales son los vertimientos industriales y domésticos que recibe, tanto de forma directa, como los aportados por sus principales afluentes, las quebradas Cristales, Cimitarra, Tesorito y la quebrada 2615-002-098-003.

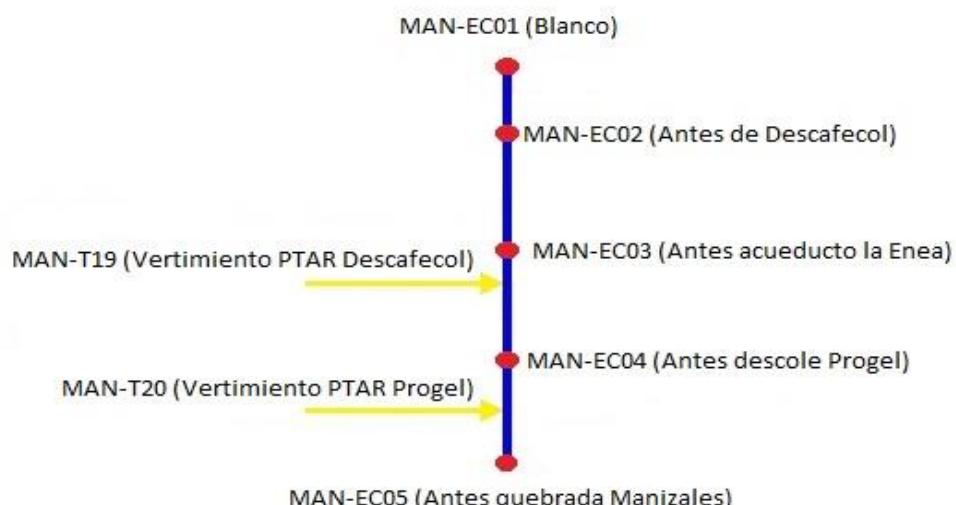
Figura 5. Estaciones y tributarios Quebrada Cimitarra

Descripción: La quebrada Cimitarra nace en la parte alta cerca a la estación E01 de la quebrada Manizales, esta estación está en el área de influencia de las minas la cascada y la coqueta; y desemboca en la quebrada Manizales unos 140 metros después del descole de la empresa PROGEL. Sobre esta quebrada se evalúan los vertimientos de la PTAR de Descafecol y Progel.

ESTACIÓN	DESCRIPCIÓN
MAN EC01. BLANCO	Se encuentra en la parte alta de la cuenca de la Quebrada Manizales; se localiza entre la mina la cascada y la coqueta, en esta estación por ser un blanco la Quebrada no recibe aun vertimientos, ni siquiera los de las minas que se encuentran en su área de influencia directa.
MAN EC02. ANTES DE DESCAFCOL	Se encuentra antes de la empresa DESCAFECOL con el fin de evaluar la

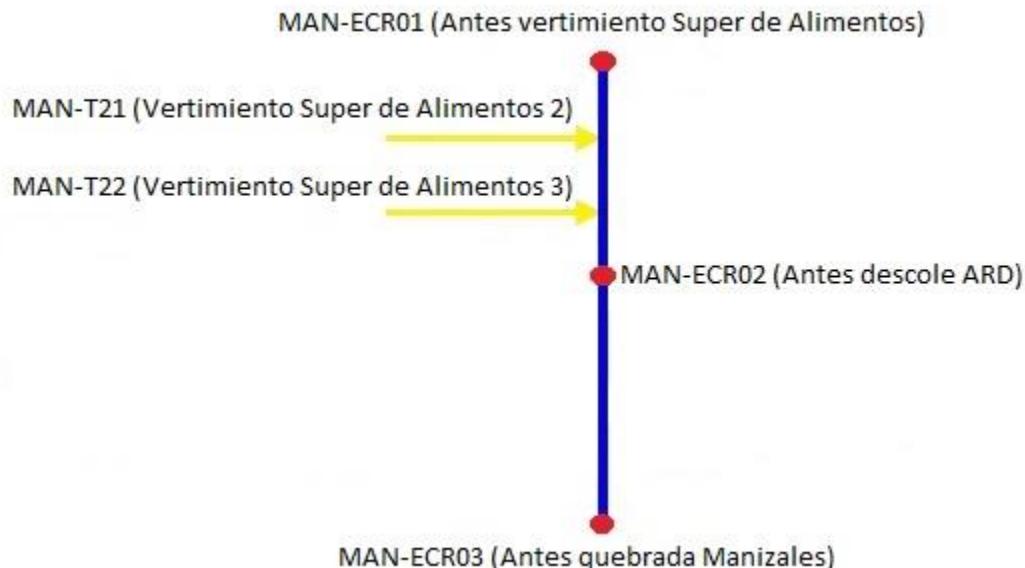
Figura 6. Estaciones y tributarios Quebrada Cristales

Se identificó que de los cuatro tributarios que se monitorean, dos de estos ya no vierten en la Quebrada Cristales el T23 (vertimiento Viaducto dañado) y el T26 (vertimiento descole cerro La Alhambra) y no se encuentran activos; en la actualidad solo se encuentran activos el T21 y T22 correspondientes a vertimientos de la empresa Súper de Alimentos.

ESTACIÓN	DESCRIPCIÓN
MAN ECR01. ANTES VERTIMIENTO SUPER DE ALIMENTO	Se encuentra detrás de la empresa Súper de Alimentos y el punto de monitoreo esta antes del vertimiento de dicha empresa.
MAN ECR02. ANTES DESCOLE ARD	Se encuentra al costado izquierdo del barrio la Alhambra, en este punto la Quebrada Cristales ya ha recibido las aguas de los vertimientos de la empresa Súper de Alimentos.
MAN ECR03. ANTES DESEMBOCADURA QUEBRADA MANIZALES	Se encuentra unos 30 metros antes de la desembocadura a la Quebrada Manizales

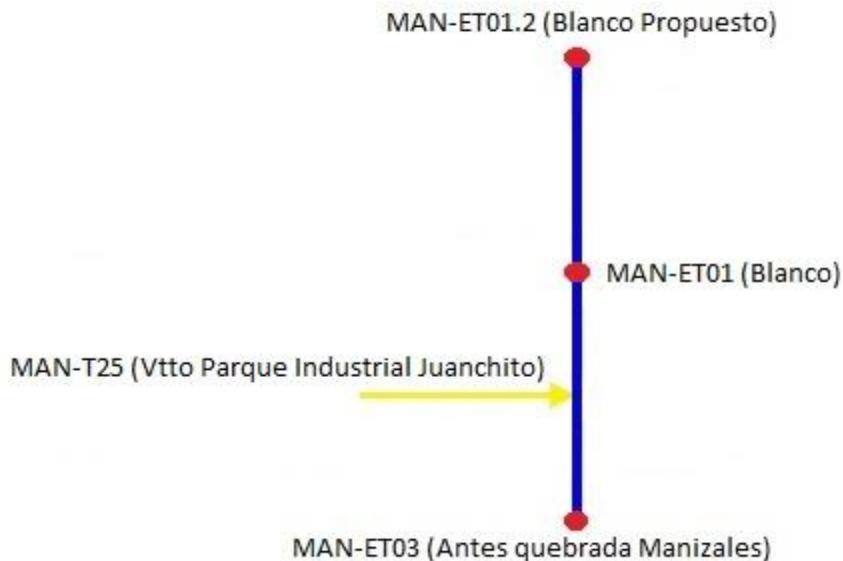
Figura 7. Estaciones y tributarios Quebrada Tesorito

La quebrada Tesorito nace aproximadamente a los 2689 m.s.n.m en el sector de Sabinas. La quebrada Tesorito anteriormente recibía el vertimiento de la empresa Surtipieles, referenciado como T18, sin embargo dentro del plan de optimización del sistema de tratamiento de la empresa, su descarga se cambió a la quebrada Manizales antes de la estación MAN E06. Lo que significa que sobre esta quebrada solo se está haciendo seguimiento al vertimiento Parque Industrial Juanchito, referenciado como T25.

ESTACIÓN	DESCRIPCIÓN
MAN ET01.2 QUEBRADA TESORITO BLANCO PROPUESTO	Se ubica en el sector de Sabinas, se propone este Blanco, ya que una de las principales características en la medición de un blanco, es observar aguas abajo como es el comportamiento de los diferentes

<p>vertimientos sobre dicha fuente, además de apreciar el grado de contaminación de la misma en su recorrido normal, por lo cual el objetivo principal de la estación ET01, dentro de la Red de Monitoreo para la Quebrada Manizales, es establecer las condiciones iniciales de la Quebrada Tesorito antes de recibir vertimientos, sin embargo esta condición no se cumple, ya que la estación en mención se encuentra ubicada en una zona que ya se encuentra intervenida por vertimientos especialmente generados en el proceso de beneficio de oro.</p>
MAN ET01 QUEBRADA TESORITO BLANCO	<p>Se encuentra ubicada en la vía Manizales - Malteria, después de pasar la entrada al Parque Industrial Juanchito, se observa un puente que atraviesa la Quebrada y una vía alterna de acceso por la cual se ingresa aproximadamente 40 metros hasta el punto de monitoreo.</p>
MAN ET03. ANTES DESEMBOCADURA QUEBRADA MANIZALES	<p>Se une la Quebrada Tesorito con la Quebrada Manizales, en este punto la Quebrada ya ha recibido el vertimiento del parque Industrial Juanchito.</p>

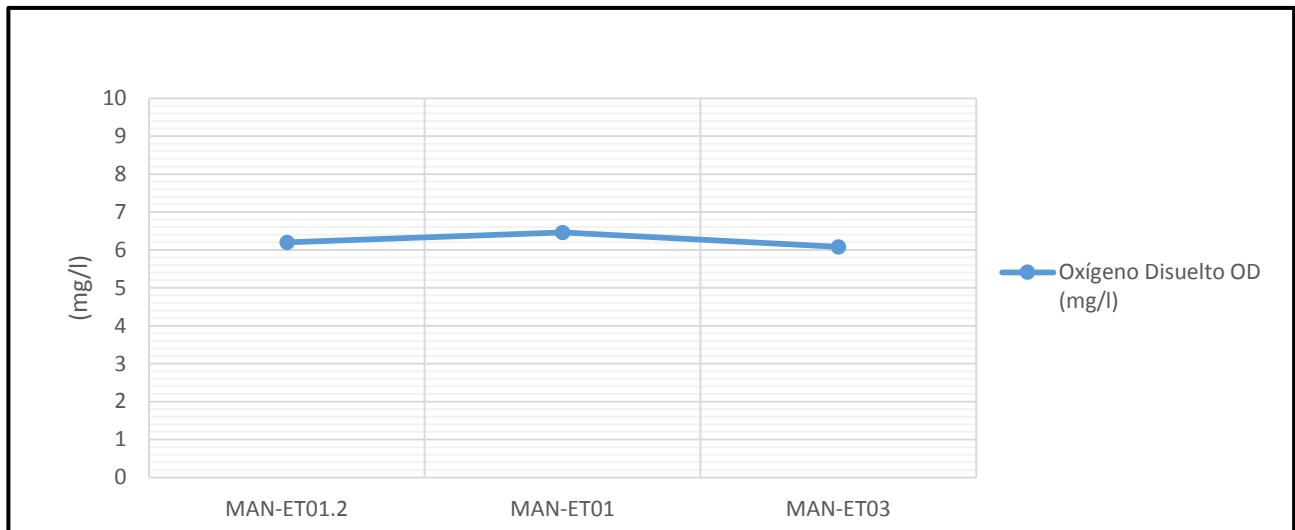
Gráfica 17. Comportamiento Oxígeno disuelto Quebrada Tesorito

En la gráfica se observa que la concentración de oxígeno disuelto sobre la quebrada tesorito tiene un comportamiento decreciente entre las estaciones MAN ET01 y MAN ET03, lo que es esperado debido a la incorporación del vertimiento del parque industrial Juanchito, que aporta materia orgánica e inorgánica, requiriendo una cantidad de oxígeno para su degradación en el cuerpo de agua.

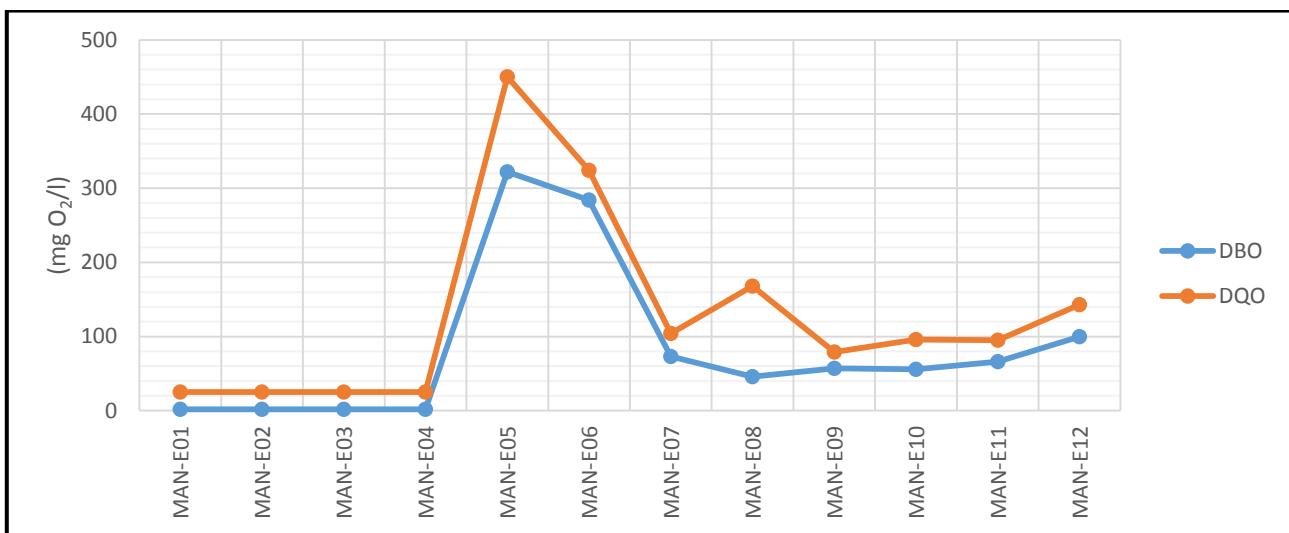
Gráfica 39. Comportamiento de la DBO₅ y DQO Quebrada Manizales

En la quebrada Manizales se evidencia contaminación por materia orgánica e inorgánica, los valores de DBO_5 y DQO en el tramo final antes de desembocar al río son cercanos razón por la cual se puede inferir que la mayoría de la carga contaminante es materia orgánica biodegradable.

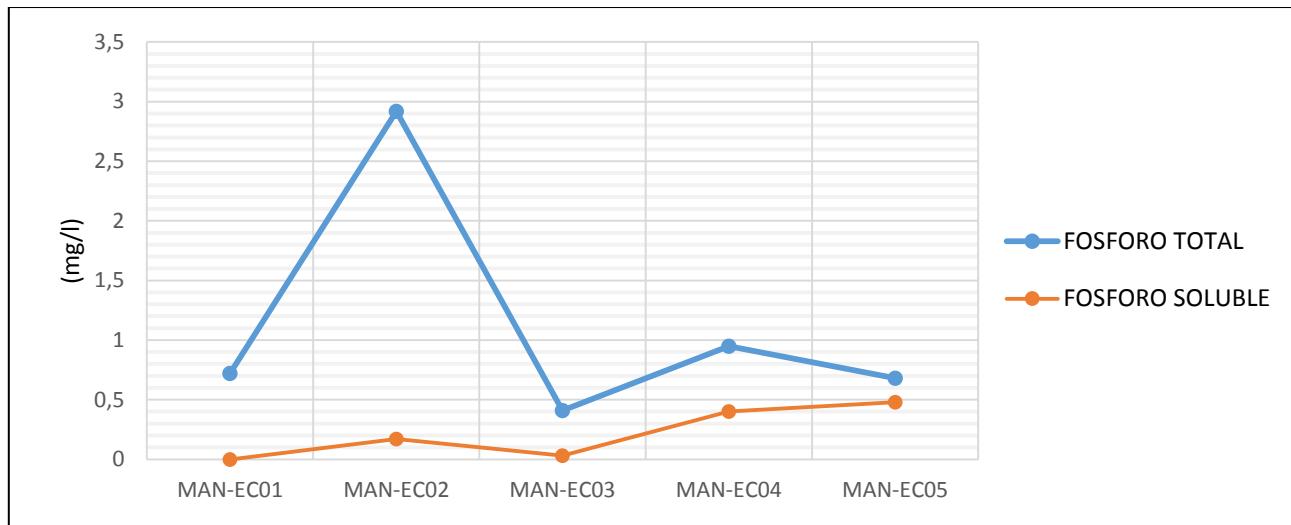
Gráfica 49. Comportamiento Fósforo Total y Fósforo Soluble Quebrada Cimitarra

En la gráfica se observa que la concentración de fósforo total y soluble, tienen un comportamiento variable, en la estación MAN EC02 se observa un valor para el fósforo total de 2.92 mg/l superior a los valores observados en las demás estaciones, este aumento puede deberse a erosión de algunas rocas, degradación de materia orgánica o un aporte de aguas residuales ricas en nutrientes, para este caso no hay presencia de actividades antrópicas en el tramo MAN EC01 a MAN EC03, por lo que este cambio significativo se puede atribuir a causas naturales.

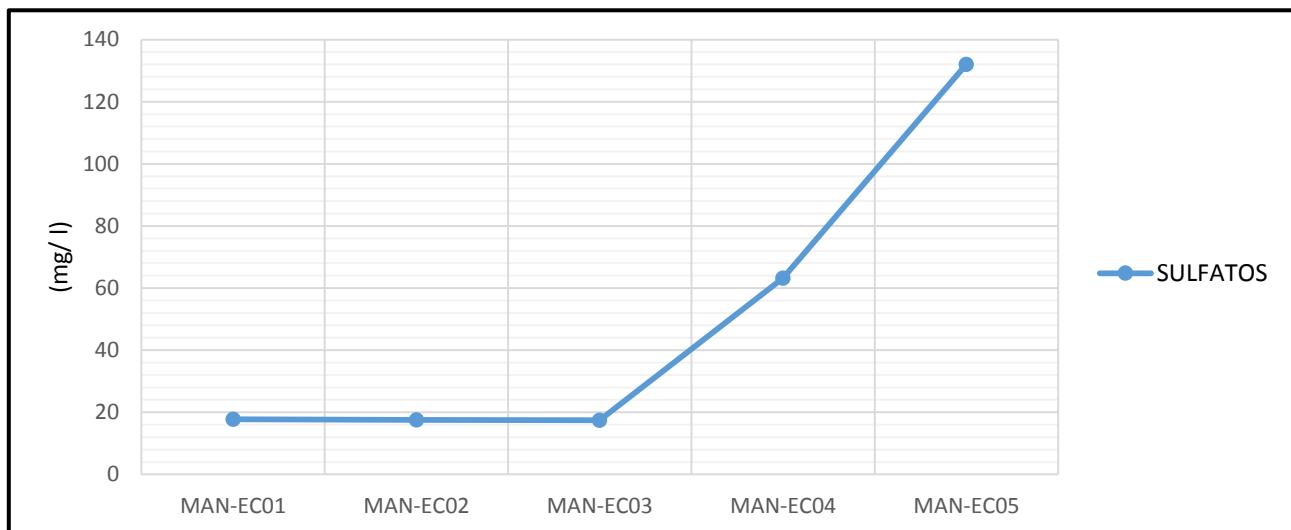
Gráfica 50. Comportamiento Sulfatos Quebrada Cimitarra

En la gráfica se observa que la concentración de los sulfatos sobre la quebrada cimitarra presenta valores constantes en el tramo entre las estaciones MAN EC01 hasta MAN EC03, se presenta un aumento en la concentración en la estación MAN EC04 y MAN EC05, en estas últimas se presentan los vertimientos de las empresas Descafecol y PTAR de la empresa Progel; este aumento puede darse debido a las condiciones naturales de la quebrada por dilución del suelo y las rocas, o por la oxidación de sulfuros, adicionalmente el vertimiento de las aguas no residuales domésticas provenientes de las actividades realizadas en las dos empresas mencionadas.

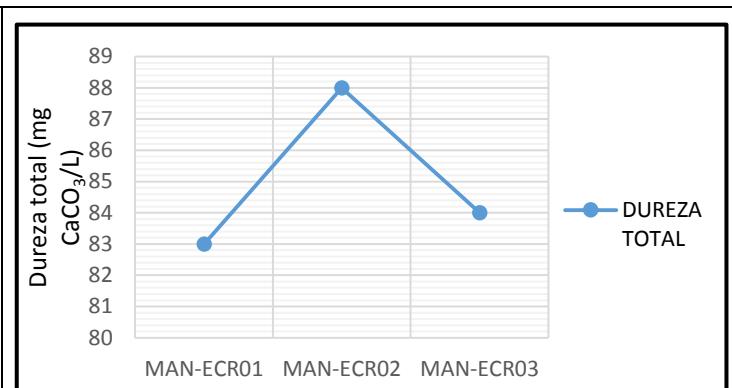
Gráfica 68. Comportamiento Dureza Total Quebrada Cristales

En la gráfica se observa que los parámetros de Alcalinidad Total y la Dureza Total, tienen un comportamiento variable a lo largo de la quebrada, mostrando un aumento para el tramo entre MAN ECR01 y MAN ECR02, este aumento se atribuye a los vertimientos de la empresa Súper de Alimentos, que indica que se está generando un aporte en compuestos como bicarbonatos, carbonatos e hidróxidos en el caso de la alcalinidad y sales de calcio y magnesio en el caso de la Dureza, generando una capacidad neutralizante en la fuente.

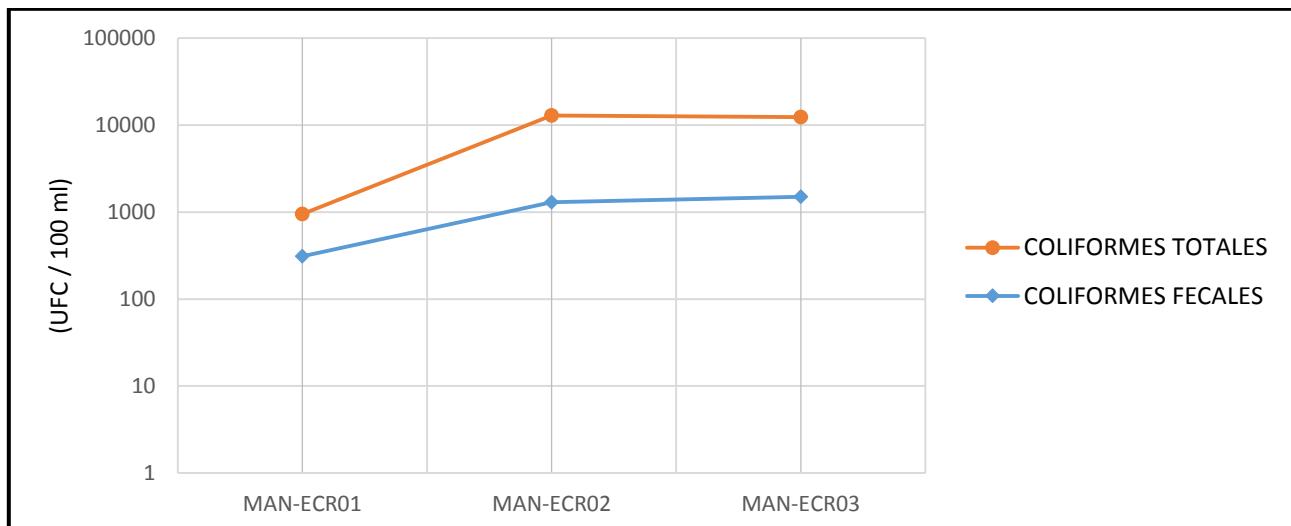
Gráfica 69. Comportamiento Coliformes Totales y Coliformes Fecales Quebrada Cristales

En la gráfica se observa que los Coliformes totales y fecales, tienen una tendencia creciente debido al ingreso del vertimiento de las aguas residuales domésticas de la empresa Súper de alimentos, se puede observar que los Coliformes tienen un comportamiento en fase exponencial en las estaciones MAN ECR01 y MAN ECR02, luego una fase estacionaria en la estación MAN ECR03.

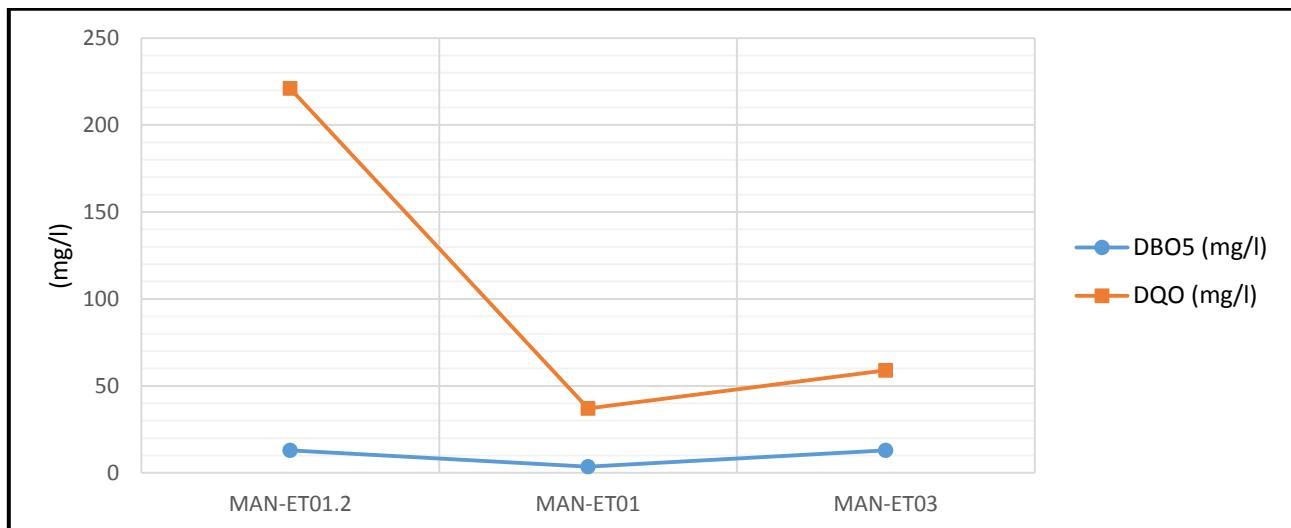
Gráfica 70. Comportamiento DBO₅ y DQO Quebrada Tesorito

En la gráfica se observa el comportamiento de la concentración de DBO₅ y DQO sobre la Quebrada Tesorito, el mayor valor para la DQO se presenta en la estación MAN ET01.2, este aumento se puede atribuir a las actividades antropogénicas que se estaban desarrollando en la zona el día de la toma de muestra, se observó que se estaban realizando obras sobre la carretera con maquinaria y equipos de construcción, lo que pudo causar algún derrame de combustible o material de construcción sobre la vía y/o ladera, causando por arrastre o infiltración la contaminación de la fuente por materia inorgánica. En la estación MAN ET01 y MAN ET03 se observa una disminución en la DQO, lo que indica que el cuerpo de agua logra asimilar en gran parte la carga aportada por medio de los procesos de reaireación y autodepuración, adicional a esto si el aumento en la DQO fue por una causa ocasional y no es un vertimiento difuso habitual la fuente cuenta con una capacidad de dilución mayor, teniendo en cuenta que mantiene la calidad del agua; en la estación MAN ET03 aumenta levemente el valor de la DQO, lo que puede deberse a la presencia de algún vertimiento difuso en

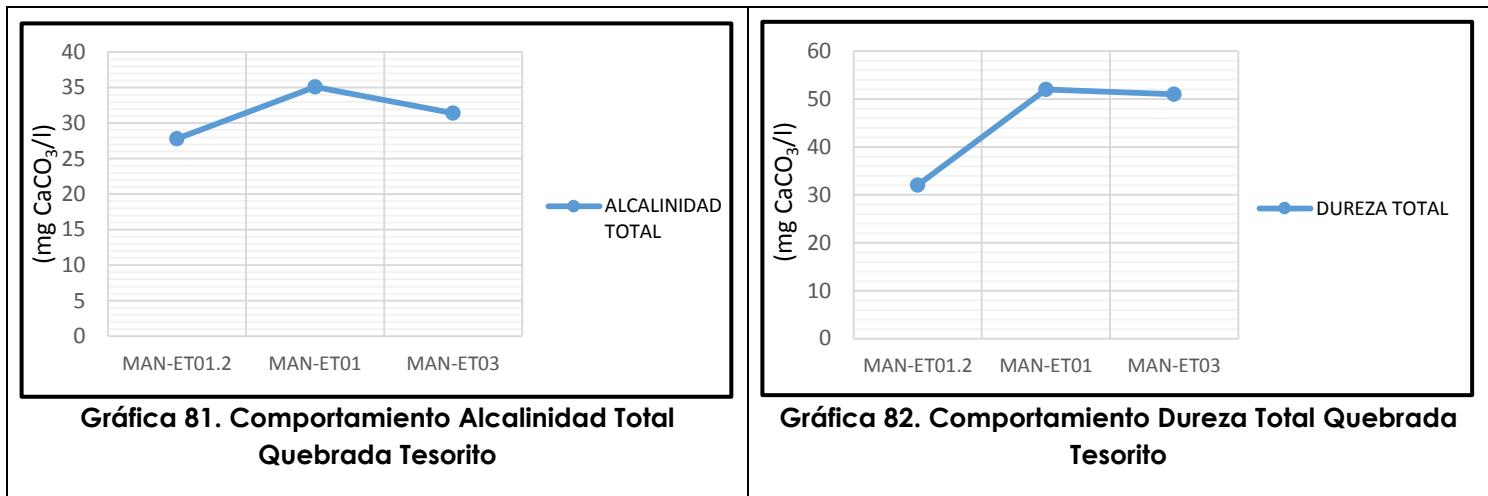
Alcalinidad Total y Dureza Total

En la gráfica se observa que los parámetros de Alcalinidad Total y la Dureza Total, tienen un comportamiento poco variable a lo largo de la quebrada, mostrando un aumento para el tramo entre MAN ET01, este aumento se puede atribuir a posibles vertimientos difusos o procesos de dilución de las rocas o sedimentos en la fuente, lo que indica presencia de compuestos como bicarbonatos, carbonatos e hidróxidos, sales de calcio y magnesio, generando una capacidad neutralizante en la fuente.

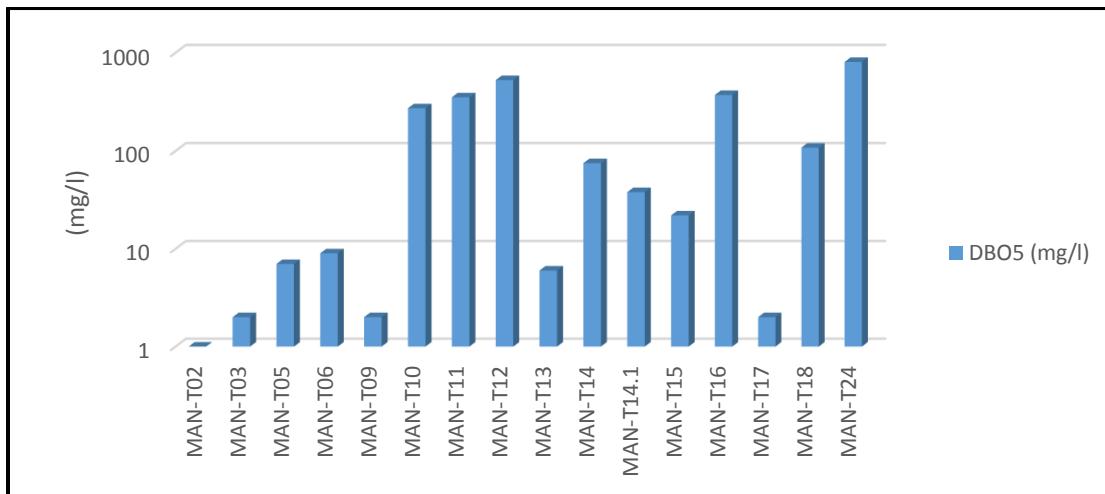
Gráfica 91. DBO₅ Tributarios Quebrada Manizales

Se observa en la gráfica que la concentración de DBO₅, es mayor en los tributarios **T12** (Vertimiento Toptec 1), **T16** (Descole ARD La Enea 1) y **T24** (Vertimiento Foodex), con aportes de 527, 372 y 807 mg/l respectivamente, valores que representan alta demanda de oxígeno disuelto, debido a la presencia de materia orgánica e inorgánica, y los procesos de auto depuración y degradación; lo que indica que pueden impactar en gran medida el cuerpo de agua receptor, en este caso la quebrada Manizales.

Los tributarios de menor concentración de DBO₅ son **T02** (Vertimiento mina la Coqueta), **T03** (Quebrada Chuscales), **T09** (Quebrada Guayabal), **T13** (**Quebrada 2615-002-098-001**), con valores inferiores a 2 mg/L, lo que indica menor cantidad de materia orgánica, en dichos vertimientos.

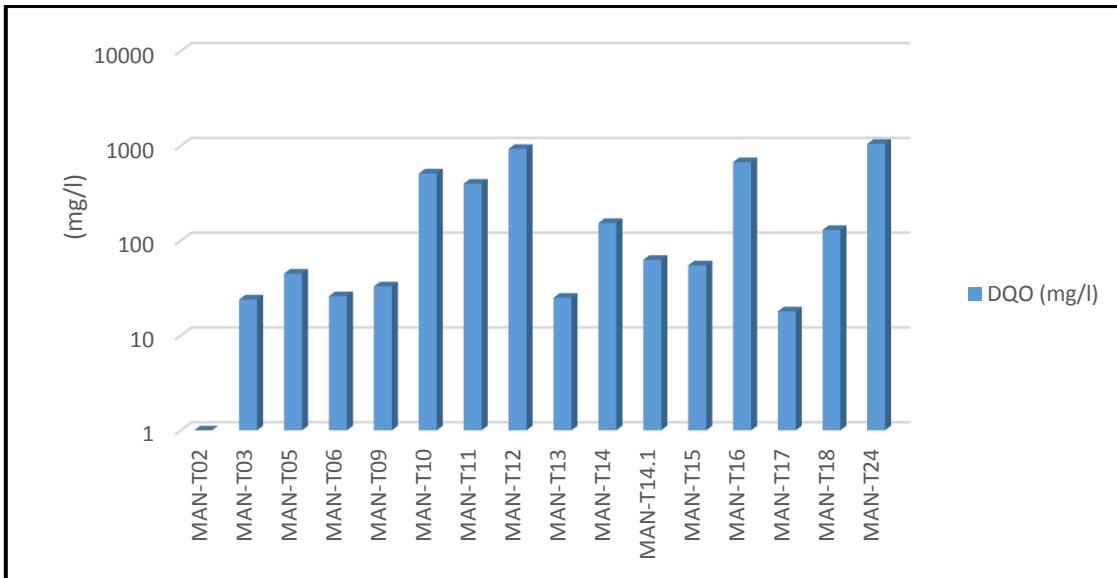
Gráfica 92. DQO Tributarios Quebrada Manizales

Se observa en la gráfica que el comportamiento de la DQO, es similar al de la DBO_5 los tributarios que más demanda Química de oxígeno presentan, son **T12** (Vertimiento Toptec 1), **T16** (Descole ARD La Enea 1) y **T24** (Vertimiento Foodex), con aportes de 931, 675 y 1051 mg/L, valores que representan alta demanda de oxígeno disuelto, debido a la presencia de materia orgánica e inorgánica, y los procesos de auto depuración y degradación; lo que indica que pueden impactar en gran medida el cuerpo de agua receptor, en este caso la Quebrada Manizales.

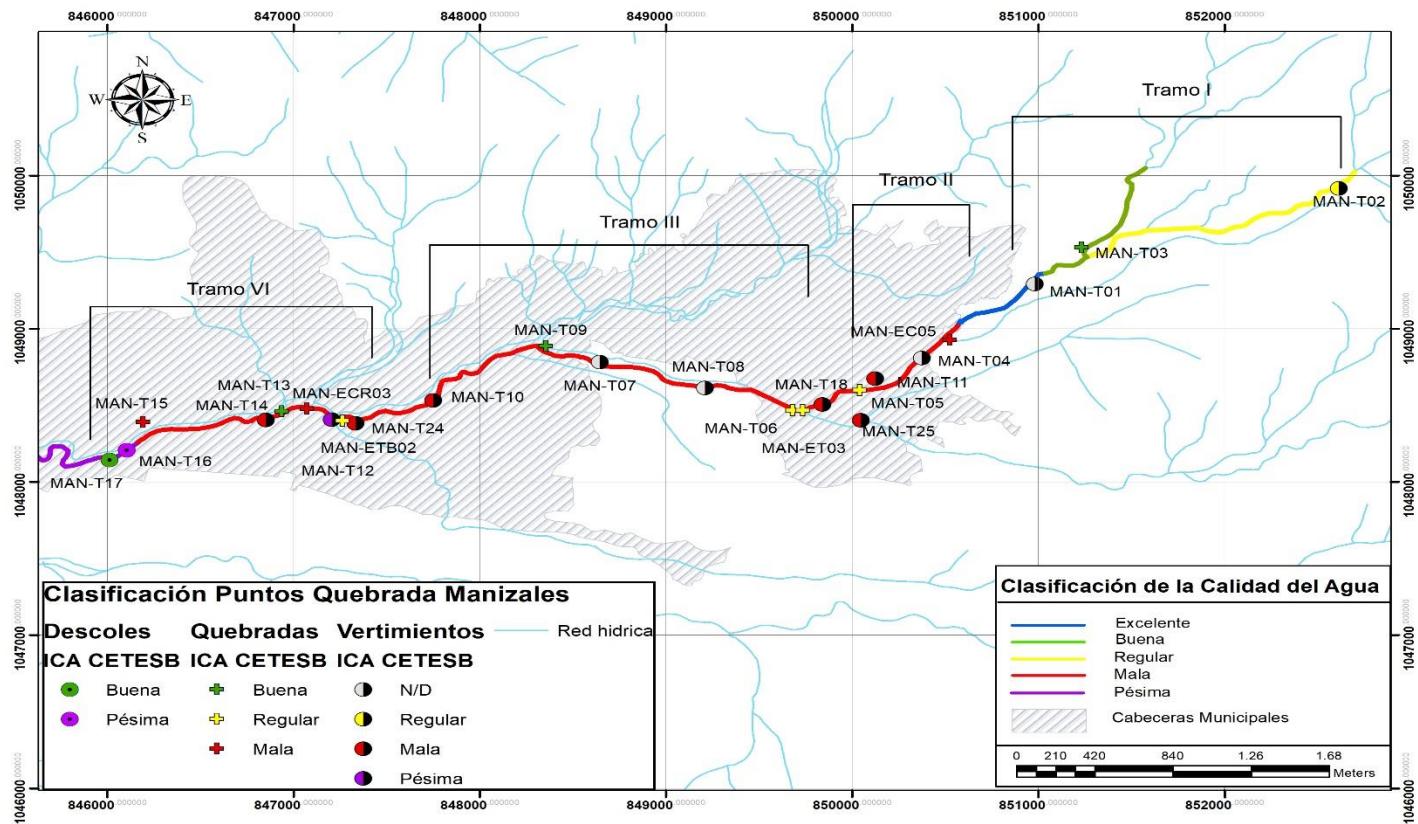
En el siguiente mapa se presenta el diagnóstico general del ICA CETESB calculado por tramos y tributarios.

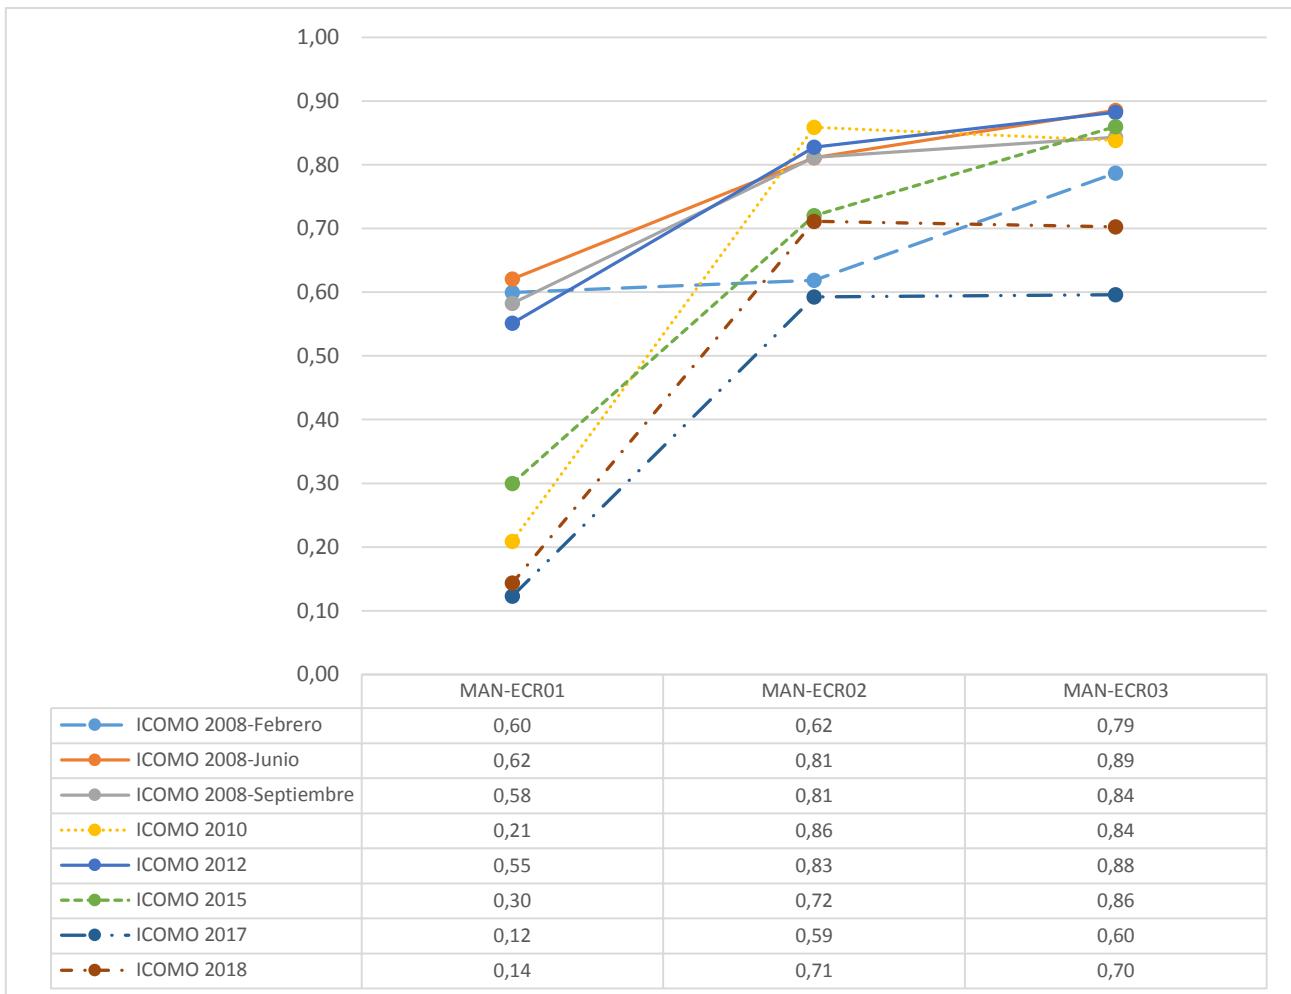
Gráfica 138. HISTORICOS ICOMO Q. CRISTALES

En la gráfica se evidencia la tendencia de deterioro que sufre la quebrada Cristales a medida que recorre su cauce a lo largo del tiempo en que se ha realizado el estudio, también se aprecia que la ausencia de vertimientos entre las últimas dos estaciones permite obtener valores más bajos del índice de contaminación por materia orgánica para el estudio realizado en el año 2016, pero para este estudio se observa un leve aumento, mostrando comportamiento similar al año 2014 y un poco inferior a los demás estudios anteriores.

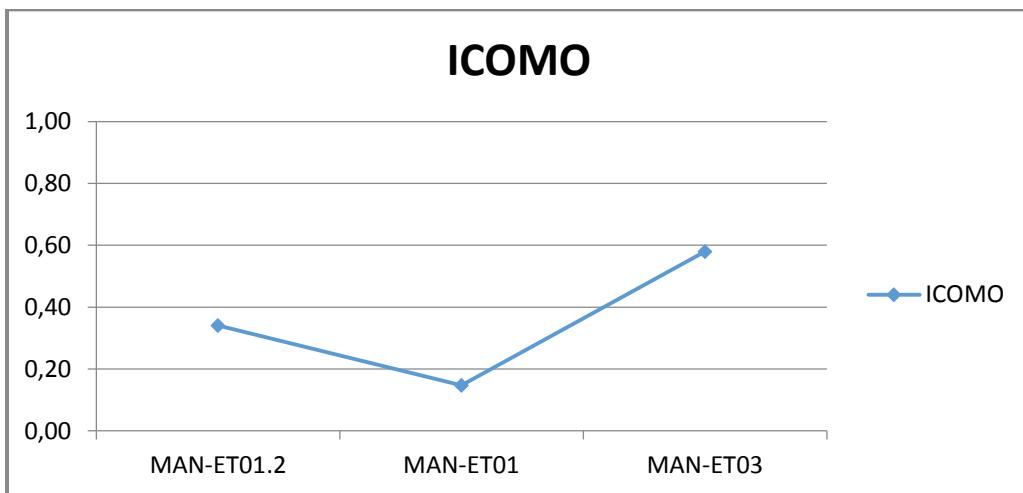
Gráfica 139. ICOMO Q. TESORITO

Para la quebrada Tesorito el ICOMO muestra valores de contaminación “Baja” para el blanco propuesto y “Muy baja” para ET01, para luego incrementarse a “media” en la estación antes de desembocar a la quebrada Manizales, este cambio se debe a la presencia de vertimientos entre la ET01 y ET03 que deterioran la calidad del agua.

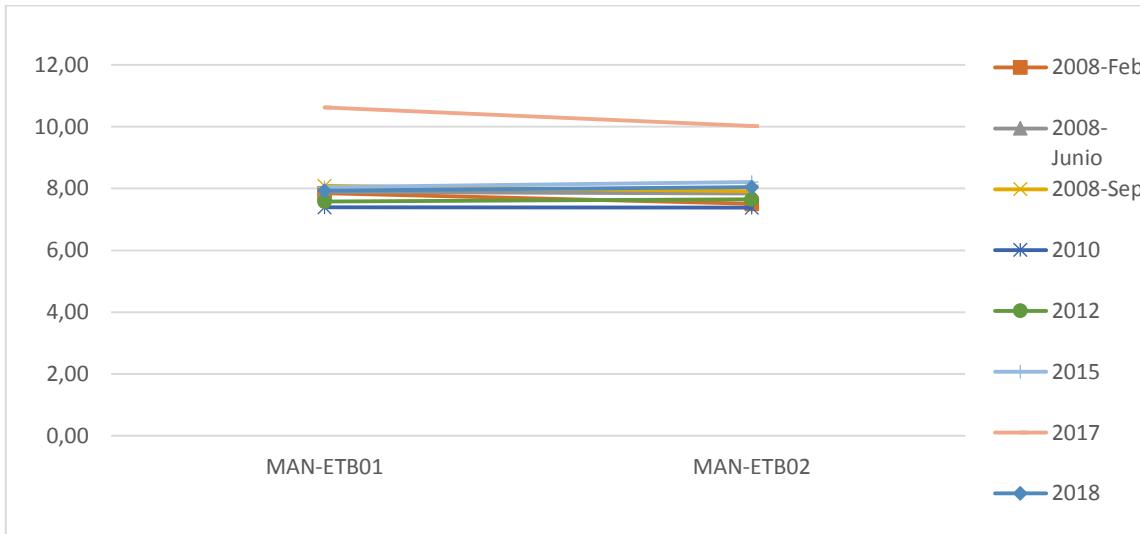
Gráfica 229. Comportamiento histórico pH Quebrada 2615-002-098-003

Quebrada 2615-002-098-003								
Estación	2008-Feb	2008-Junio	2008-Sep	2010	2012	2015	2017	2018
MAN-ETB01	7.85	7.89	8.09	7.39	7.58	8.04	10.62	7.93
MAN-T25	-	4.66	6.17	0.00	7.5	7.17	-	-
MAN-ETB02	7.51	7.84	7.91	7.38	7.65	8.21	10.02	8.04
