INFORME RED DE MONITOREO QUEBRADA MANIZALES – I SEMESTRE

CORPORACIÓN AUTÓNOMA REGIONAL DE CALDAS
CORPOCALDAS

ONG SERVICIOS AMBIENTALES DE CALDAS

**PRESTACIÓN DE SERVICIOS PROFESIONALES Y TÉCNICOS, PARA
OPERAR LA RED DE MONITOREO DEPARTAMENTAL DEL RECURSO
HÍDRICO, ESTACIONES SUBCUENCA RÍO CHINCHINÁ Y QUEBRADA
MANIZALES EN EL DEPARTAMENTO DE CALDAS**

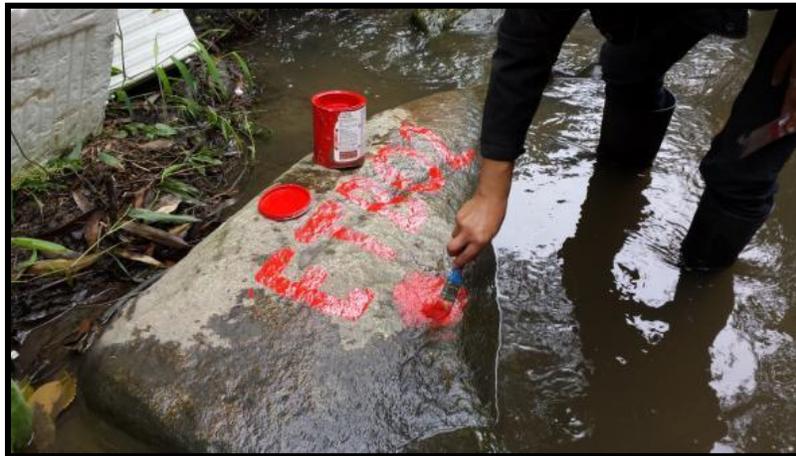
Fotografía 1 Estaciones Marcadas con pintura roja.

Es importante mencionar que cada uno de los puntos fue ubicado por coordenadas y posteriormente se utilizó una pintura de aceite de color rojo para

marcar cada uno de estos, con el propósito de ser fácilmente determinado en el momento ejecutar la campaña de aforo y toma de muestras; durante esta actividad se tuvo en cuenta la ubicación de piedras y muros, que permitieran una buena visibilidad y perdurabilidad.

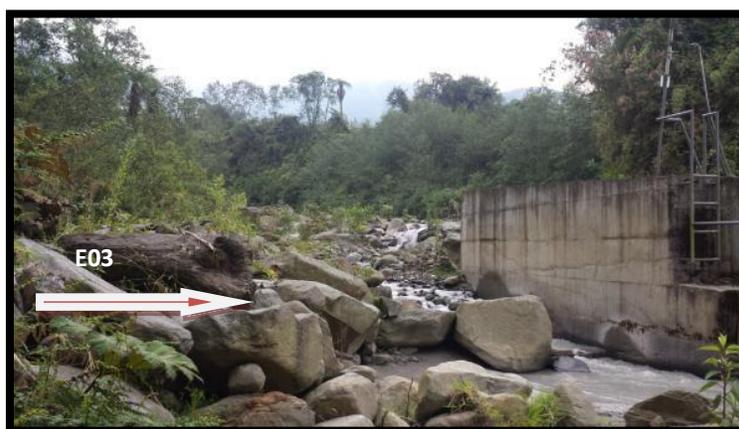
Fotografía 2 Antes de la bocatoma acueducto la Enea.

Posteriormente, se tomó muestras aguas abajo, específicamente 30 metros antes que el acueducto la Enea realice la captación de aproximadamente el 88% de la fuente para potabilización, Estación **E03**.

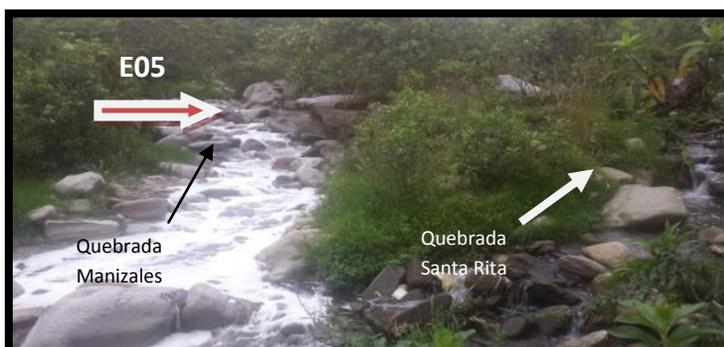
Fotografía 3 Unión Quebrada Manizales con la Quebrada Santa Rita.

Se continúa por la subcuenca hasta llegar a la estación **E05**, 30 metros antes que la quebrada Santa Rita se una con la Quebrada Manizales. En este punto se mide el impacto de los vertimientos de las empresas DESCAFECOL y PROGEL.

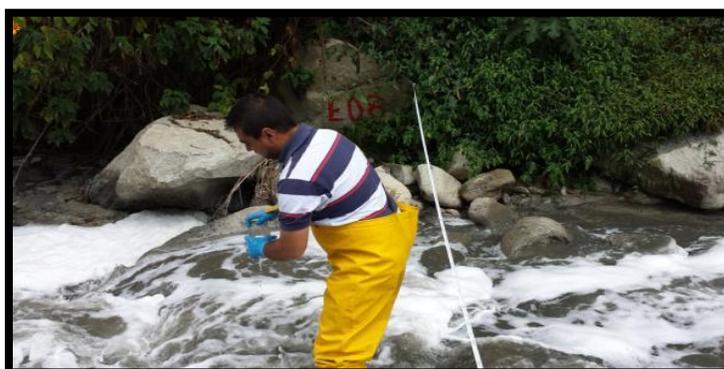
Fotografía 4 Estación EC08

En el punto denominado como **E08** se tomó antes de la desembocadura de la Quebrada Guayabal unos metros más abajo de la entrada al recinto del pensamiento.

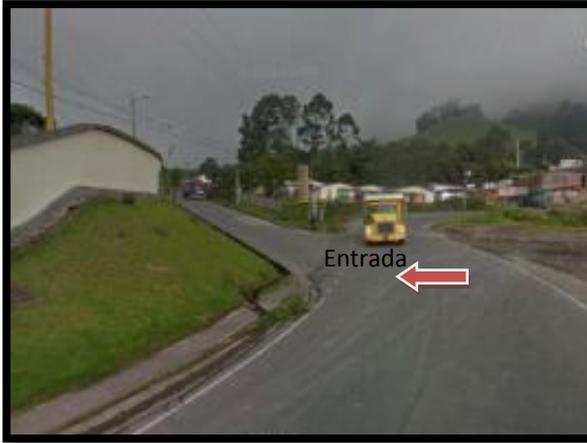
Fotografía 5 Acceso E01

Ruta de acceso: Para llegar hasta este punto se debe ingresar por la empresa PROGEL ubicada en Maltería; vía a margen izquierda (Manizales a Letras) como se muestra en la fotografía. Esta ruta se sigue hasta llegar a las minas de oro (Mina la Cascada), en coordenadas N 05 03 12.04 W 075 24 43.80 Altura 2827 m.s.n.m.

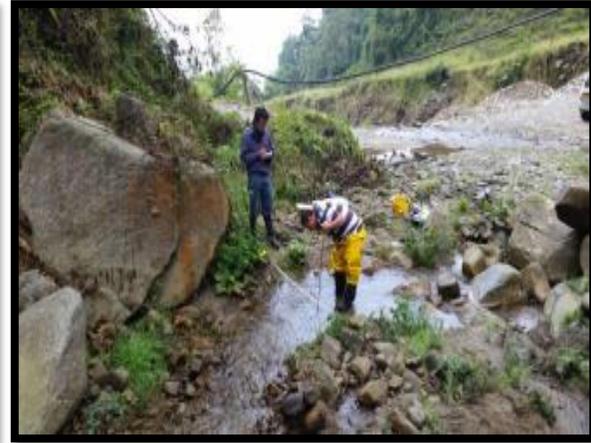
Fotografía 6 Punto de toma de Muestra E01

- ✓ Nombre de Estación: **E01Blanco Q. Manizales.**

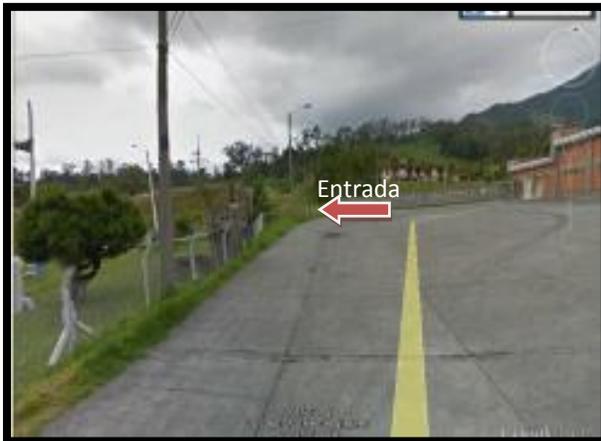
Fotografía 7 Acceso E02

Ruta de acceso: Para llegar hasta este punto se debe ingresar por la empresa PROGEL ubicada en Maltería; hasta la empresa DESCAFECOL, de allí se realiza el desplazamiento por un potrero cruzando el puente sobre la Q. Cimitarra hasta el acueducto la Enea. Luego del acueducto la Enea se asciende por la Quebrada Manizales aproximadamente 330 metros hasta encontrarse 30 metros arriba sobre las coordenadas N 05° 2' 43.7" W 075° 25' 18.9" Altura 2466 m.s.n.m.

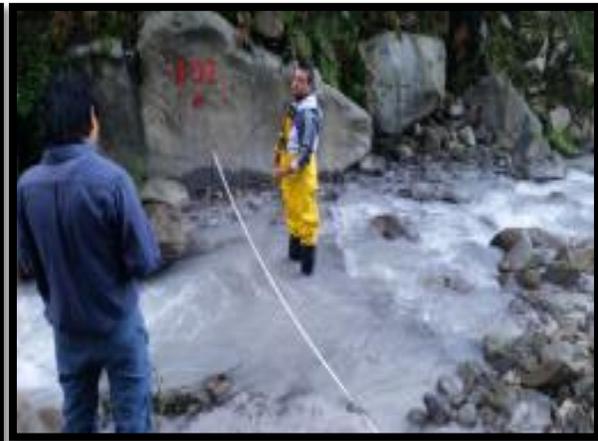
Fotografía 8 Punto de toma de Muestra E02.

✓ Nombre de Estación: **E02 Antes de unirse con la Q. Chuscales.**

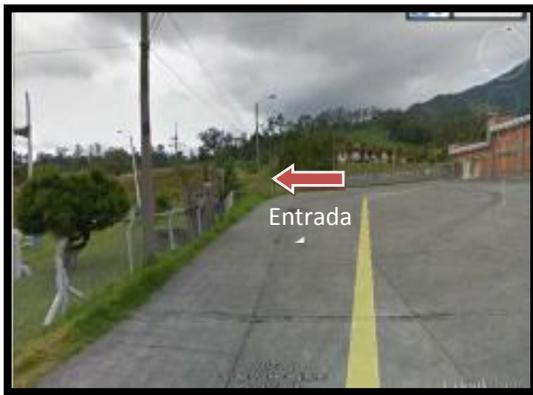
Fotografía 9 Acceso E03

Ruta de acceso: Para llegar hasta este punto se debe ingresar por la empresa PROGEL ubicada en Maltería; hasta llegar a la empresa DESCAFECOL, posteriormente se realiza el desplazamiento por un potrero cruzando el puente sobre la Q. Cimitarra hasta el acueducto la Enea. Luego del acueducto la Enea se asciende por la quebrada Manizales aproximadamente 30 metros hasta en las coordenadas N 05 02 39.1 W 075 25 26.6 Altura 2434 m.s.n.m.

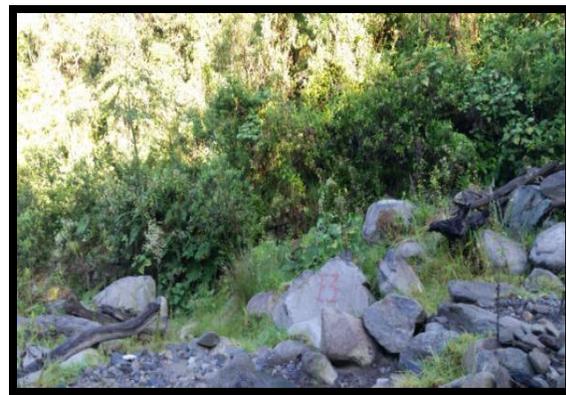
Fotografía 10 Punto de toma de Muestra E03

- ✓ Nombre de Estación: **E03 Antes de la Bocatoma Acueducto la Enea.**

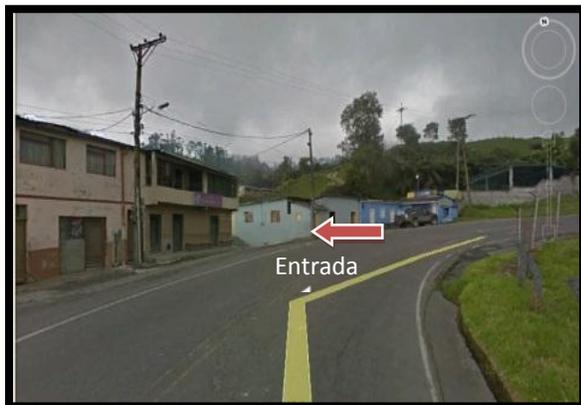
Fotografía 11 Acceso E04

Ruta de acceso: Para llegar hasta este punto se debe ingresar por el barrio Maltería; Luego de la empresa COLOMBIT, por la margen izquierda tal como se muestra en la fotografía; se continua a pie por un camino hasta ubicar una infraestructura grande en las coordenadas N 05° 02' 26.9" W 075° 25' 42.3" Altura 2354 m.s.n.m.

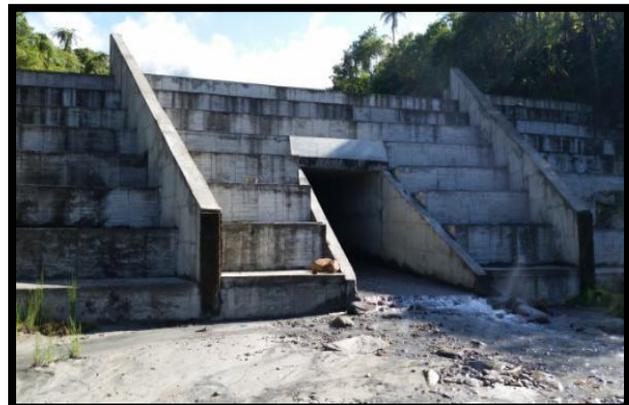
Fotografía 12 Punto de toma de Muestra E04

- ✓ Nombre de Estación: **E04 Después de la Bocatoma Acueducto la Enea.**

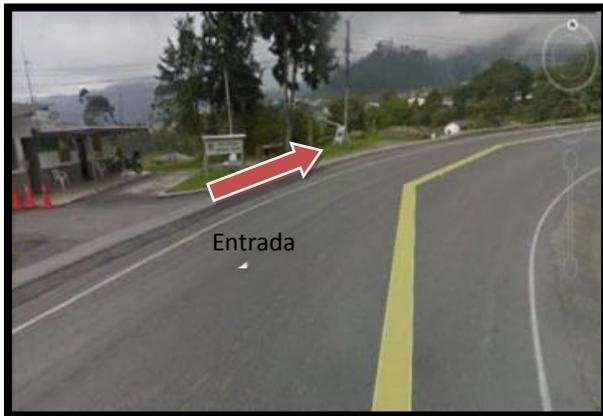
Fotografía 13 Acceso E05

Ruta de acceso: Para llegar hasta este punto se debe ingresar por la estación de policía de Maltería; vía destapada a margen izquierda (Manizales a Letras) como se muestra en la fotografía. Posteriormente se cruza un puente (quebrada Santa Rita), se continua aproximadamente 109.14 km hasta llegar a una “ye” en la cual se debe girar hacia la izquierda, ubicando en el GPS las coordenadas N 05° 02’ 14.9” W 075° 25’ 59.4” Altura 2294 m.s.n.m.

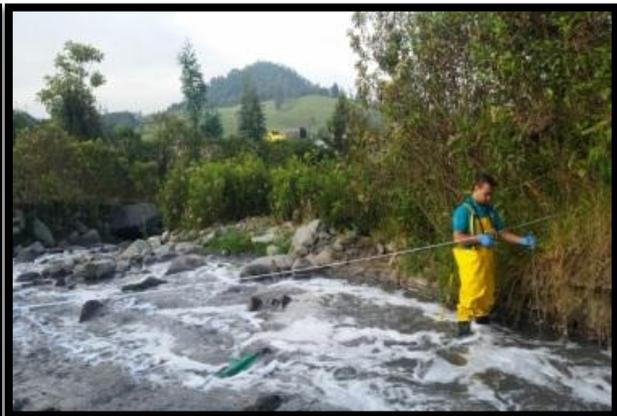
Fotografía 14 Punto de toma de Muestra E05

- ✓ Nombre de Estación: **E05 Antes que la quebrada Manizales se une con la quebrada Santa Rita.**

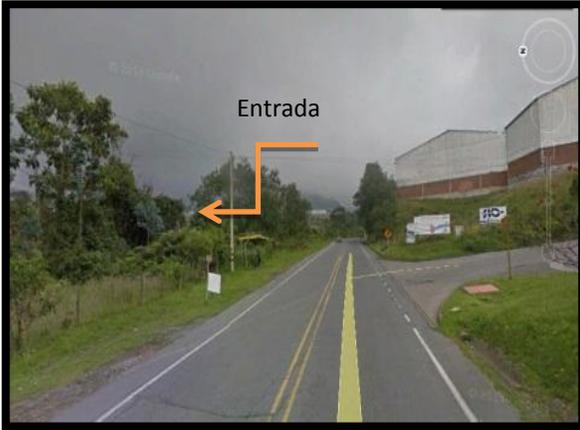
Fotografía 15 Acceso E06

Ruta de acceso: Para llegar hasta este punto se debe ingresar por un cerco ubicado al frente de la entrada al parque industrial JUANCHITO sobre la vía Manizales a Letras, como se muestra en fotografía. En este punto se deja el vehículo y se procede a bajar hasta la quebrada Tesorito, se asciende aproximadamente 30 metros ubicando en el GPS las coordenadas N 05° 02’ 10.4” W 075° 26’ 09.0” Altura 2249 m.s.n.m.

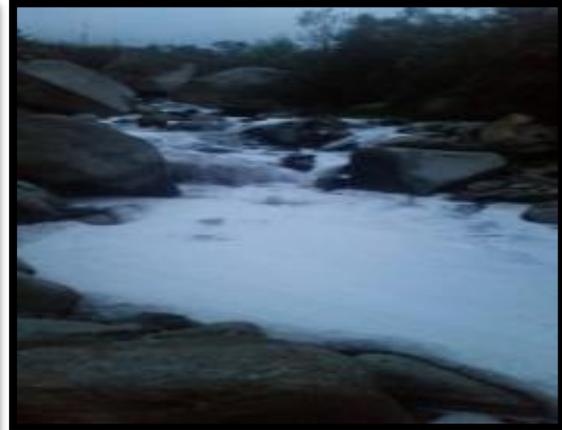
Fotografía 16 Punto de toma de Muestra E06

- ✓ Nombre de Estación: **E06 Antes de la Q. Tesorito.**

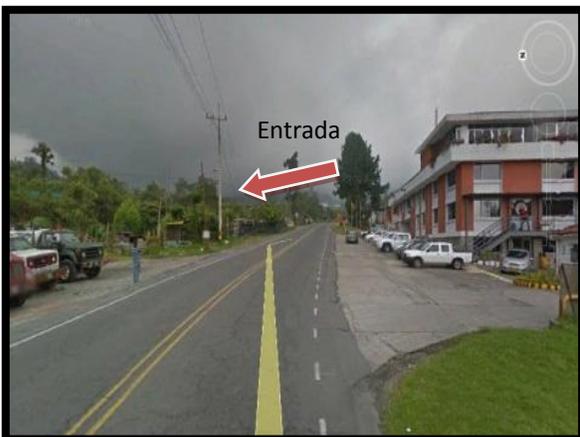
Fotografía 17 Acceso E07

Ruta de acceso: Para llegar hasta este punto se debe ingresar por una vía destapada (Margen izquierda) que se encuentra unos metros más arriba de la bodega de Coca-Cola ubicada sobre la vía Manizales - Letras como se muestra en fotografía, en las coordenadas N 05° 02' 21.5" W 075° 26' 52.4" Altura 2229 m.s.n.m.

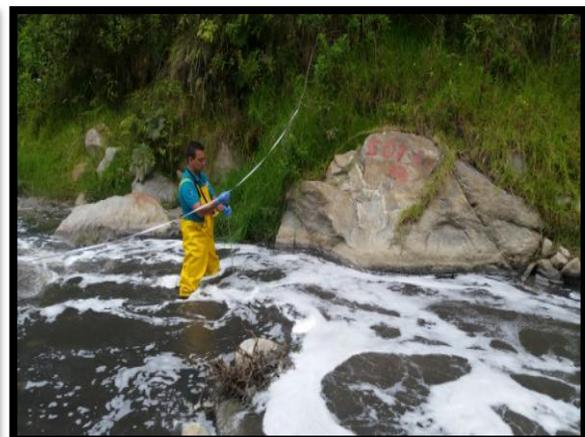
Fotografía 18 Punto de toma de Muestra E07

✓ Nombre de Estación: **E07 Antes de la Industria Licorera de Caldas (ILC).**

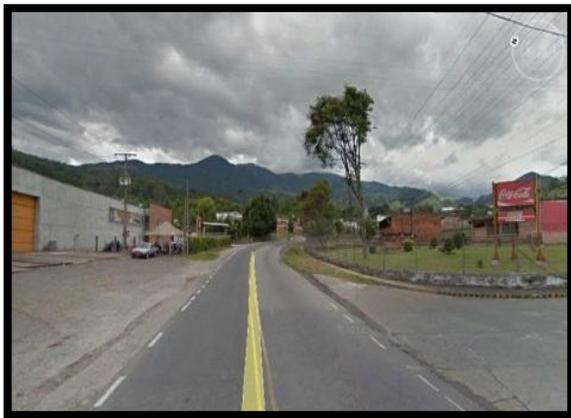
Fotografía 19 Acceso E08

Ruta de acceso: Para llegar hasta este punto se debe ingresar por una vía destapada (Margen izquierda) que se encuentra unos metros más arriba de la bodega de Coca-Cola ubicada sobre la sobre la vía Manizales - Letras como se muestra en fotografía, coordenadas N 05° 02' 21.5" W 075° 26' 52.4" Altura 2228 m.s.n.m.

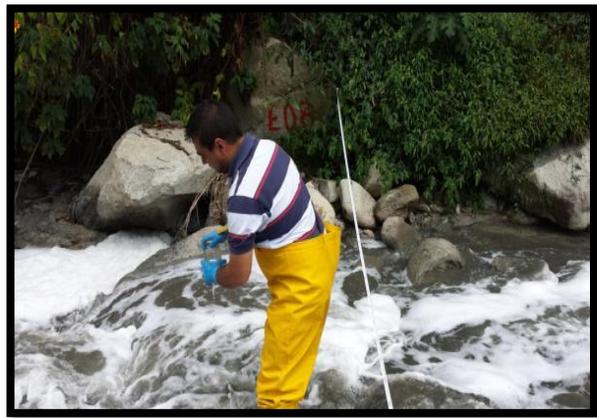
Fotografía 20 Punto de toma de Muestra E08

✓ Nombre de Estación: **E08Antes de la Q. Guayabal.**

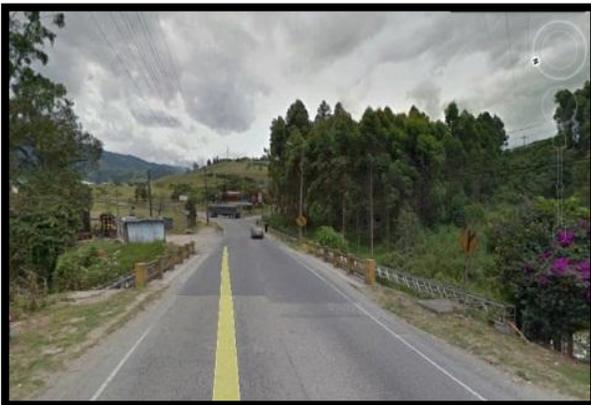
Fotografía 21 Acceso E09

Ruta de acceso: Para llegar hasta este punto se toma la vía Manizales - Letras, luego de pasar la empresa Súper de Alimentos se encuentra con el puente VERDUM, el cual esta antes del desvío para el SENA como se muestra en fotografía, en coordenadas N 05° 02' 12.0" W 075° 27' 13.2" Altura 2159 m.s.n.m

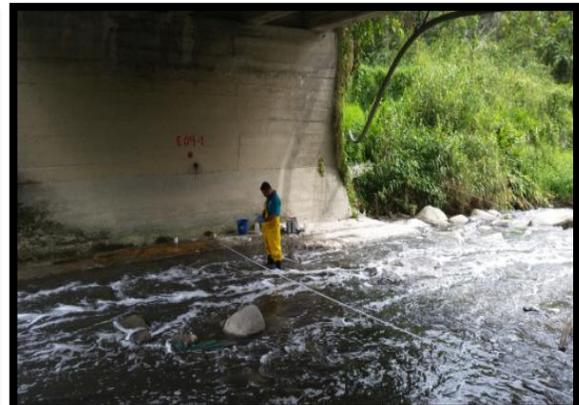
Fotografía 22 Punto de toma de Muestra E09

✓ Nombre de Estación: **E09Puente Verdum.**

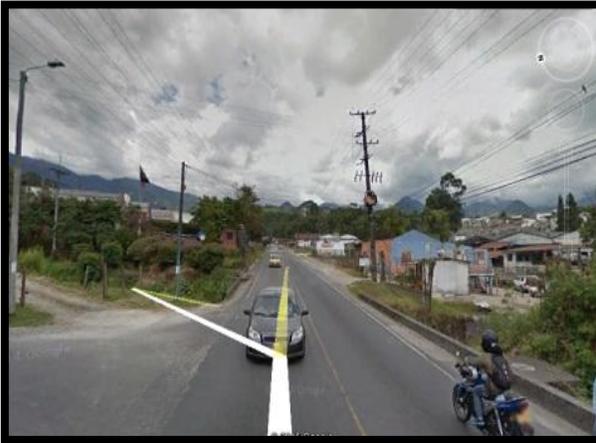
Fotografía 23 Acceso E10

Ruta de acceso: Para llegar hasta esta estación, se toma la vía Manizales - Letras, antes de llegar a la empresa MADEAL, ingresando a la ladrillera ubicada en la margen. Como se muestra en fotografía. La estación está ubicada diagonal a la Urbanización Cerros de la Alhambra y las bodegas de POSTOBON. En coordenadas son N 05° 02' 08.9" W 075° 27' 34.0" Altura 2159 m.s.n.m.

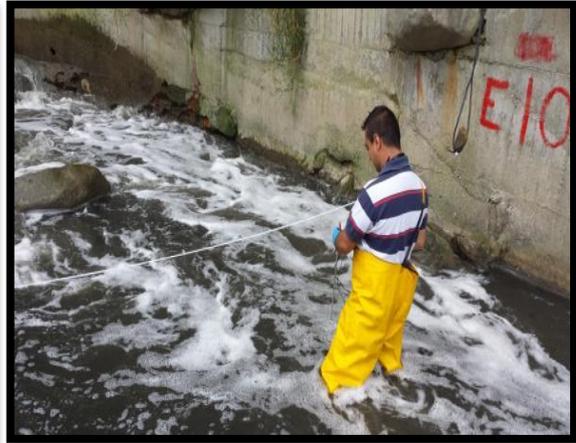
Fotografía 24 Punto de toma de Muestra E10

- ✓ Nombre de Estación: **E10 Antes de la Q. Cristales.**

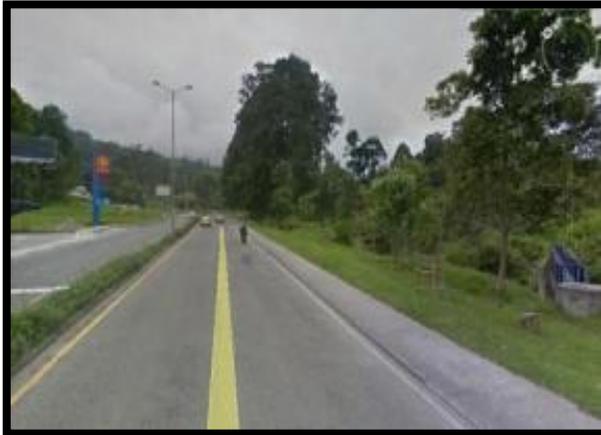
Fotografía 25 Acceso E11

Ruta de acceso: Para llegar hasta esta estación, se toma la vía Panamericana Manizales - Letras, al frente de la Estación de Servicio San Marcel, como se muestra en fotografía. En coordenadas son N 05° 02' 01.6" W 075° 28' 05.2" Altura 2057 m.s.n.m.

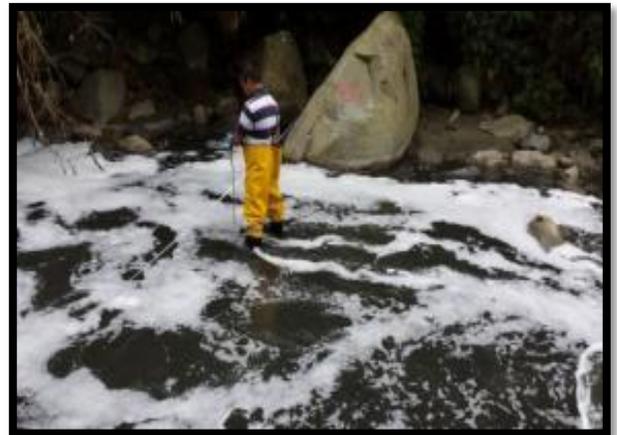
Fotografía 26 Punto de toma de Muestra E11

- ✓ Nombre de Estación: **E11 Antes del descole Aguas Residuales Domesticas de la Enea.**

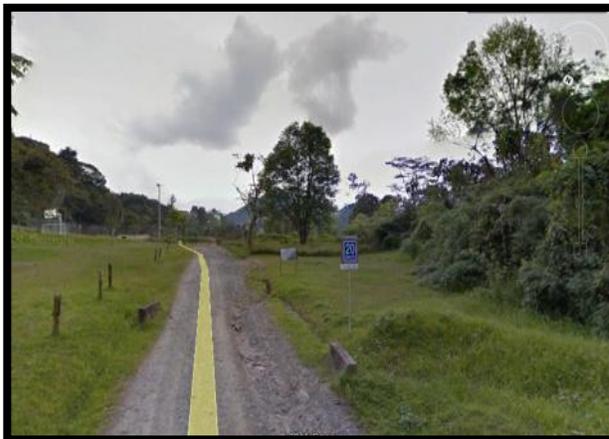
Fotografía 27 Acceso E12

Ruta de acceso: Para llegar hasta esta estación, se debe ingresar al Centro Recreativo Bosque Popular el Prado (CONFAMILIARES), y se baja hasta la pista de Bicicrós, en este lugar existe un parqueadero y desde ahí se ubica en el GPS las coordenadas son N 05° 02' 01.5" W 075° 28' 49.6" Altura 1957 m.s.n.m.

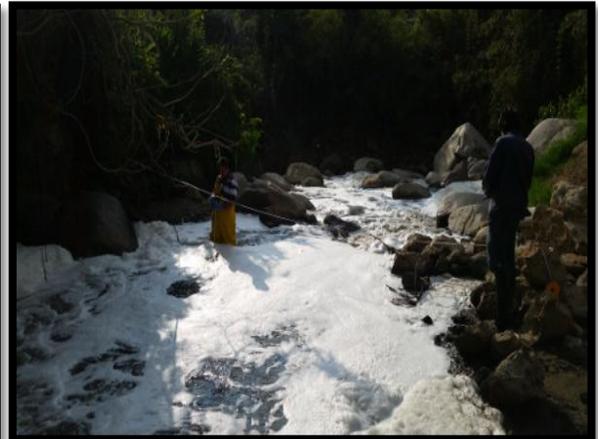
Fotografía 28 Punto de toma de Muestra E12

✓ Nombre de Estación: **E12 Antes de desembocar al río Chinchiná.**

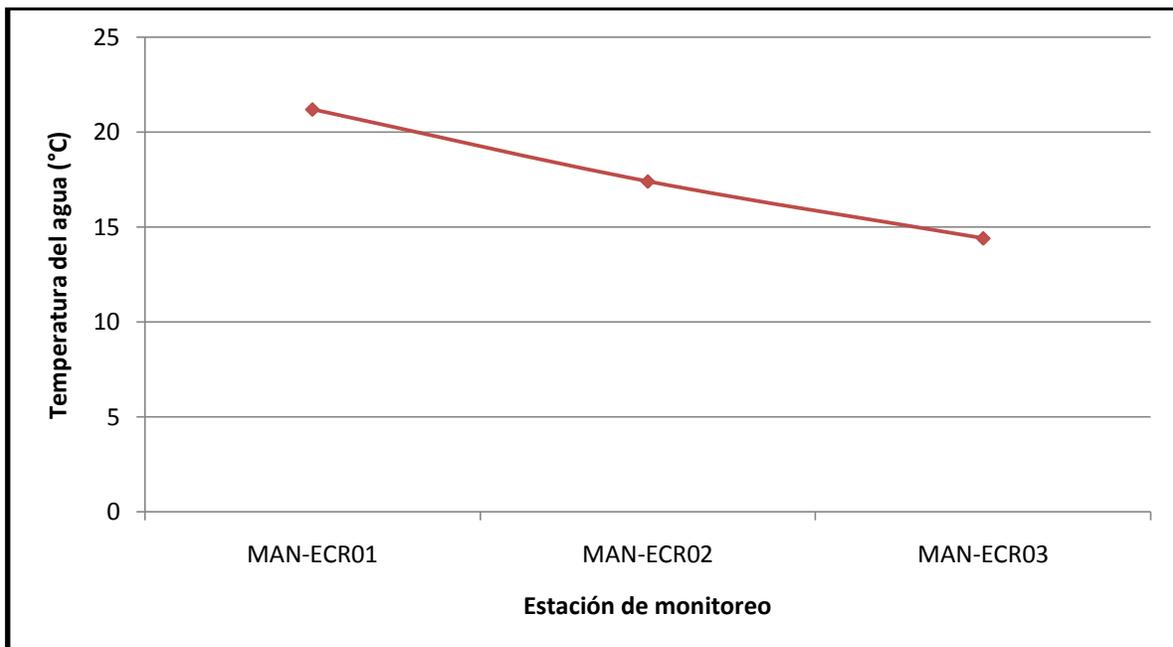
Gráfica 9 Temperatura Quebrada Cristales.

En este caso particular, la quebrada Cristales mostró una tendencia decreciente en la temperatura del cuerpo de agua desde la estación aguas arriba (**ECR01**) hasta la estación **ECR05**, justo antes de desembocar en la Quebrada Manizales. Al momento de realizarse el monitoreo sobre esta quebrada se contó con una variación climática que afectó de manera significativa la temperatura ambiente y por ende la temperatura del cuerpo de agua; esto es, que al iniciar el muestreo en la estación **ECR01** se contó con clima cálido, y posteriormente en las estaciones **ECR02** y **ECR03** se presentaron precipitaciones y se disminuyó considerablemente la temperatura ambiente, es de suma importancia resaltar que los factores climatológicos son variables que afectan de manera directa las fuentes superficiales, sobre las cuales se realizan los diferentes monitoreos y como son parámetros que no se pueden controlar (precipitación, temperatura ambiente, radiación, sombra, humedad etc) tienen gran influencia sobre el estudio realizado.

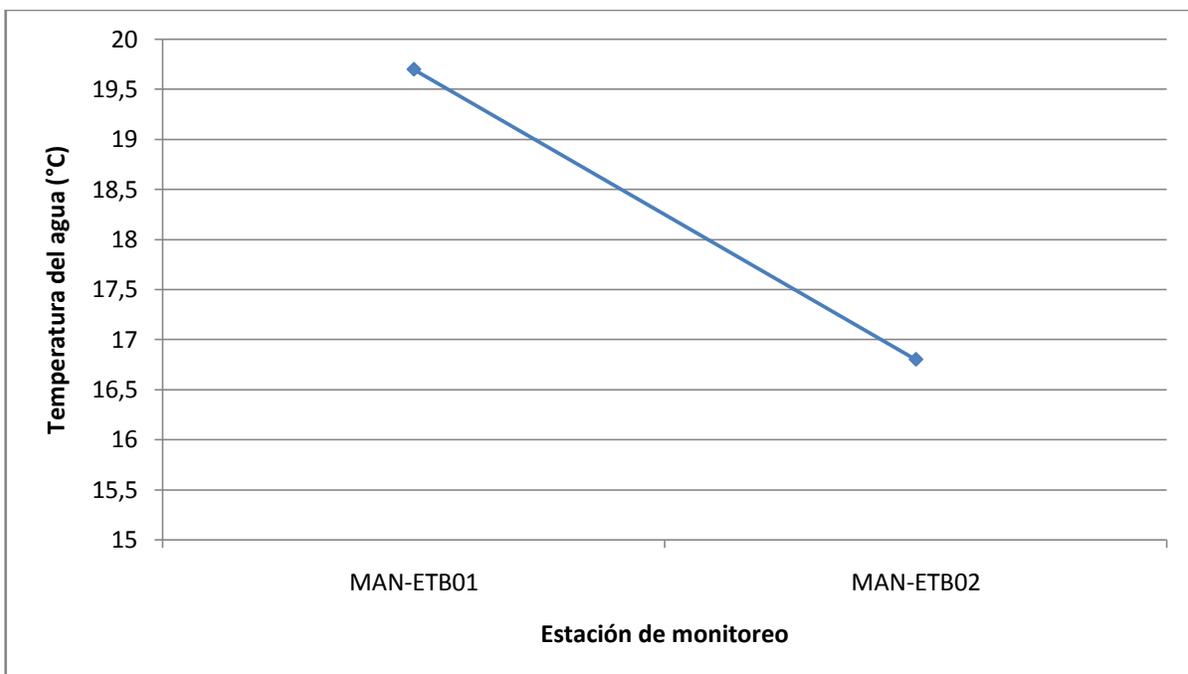
Gráfica 10 Temperatura quebrada 2615-002-098-003.

Para la quebrada 2615-002-093-003 se obtuvo una disminución en la temperatura del agua desde 19,7 °C en la estación **ETB01** hasta 16,8°C en la estación **ETB02**, lo cual se debe a las condiciones en la cuales fueron medidas los parámetros de campo, ya que según lo observado la vegetación y las condiciones ambientales favorecían en la reducción de la temperatura siendo estos los factores de influencia sobre dicho tramo, debemos resaltar que en dicha zona no se realizan vertimientos de ningún tipo que puedan influir en la temperatura del agua, como se evidencio en los resultados obtenidos para las mediciones de caudal. No obstante, no se puede despreciar la dinámica propia que estos cuerpos de agua poseen, y los diferentes procesos físicos e hidrológicos que ocurren aguas arriba en las estaciones de estudio, como lo es en la estación **ETB01** durante el tiempo entre el cual se realizan los monitoreo.

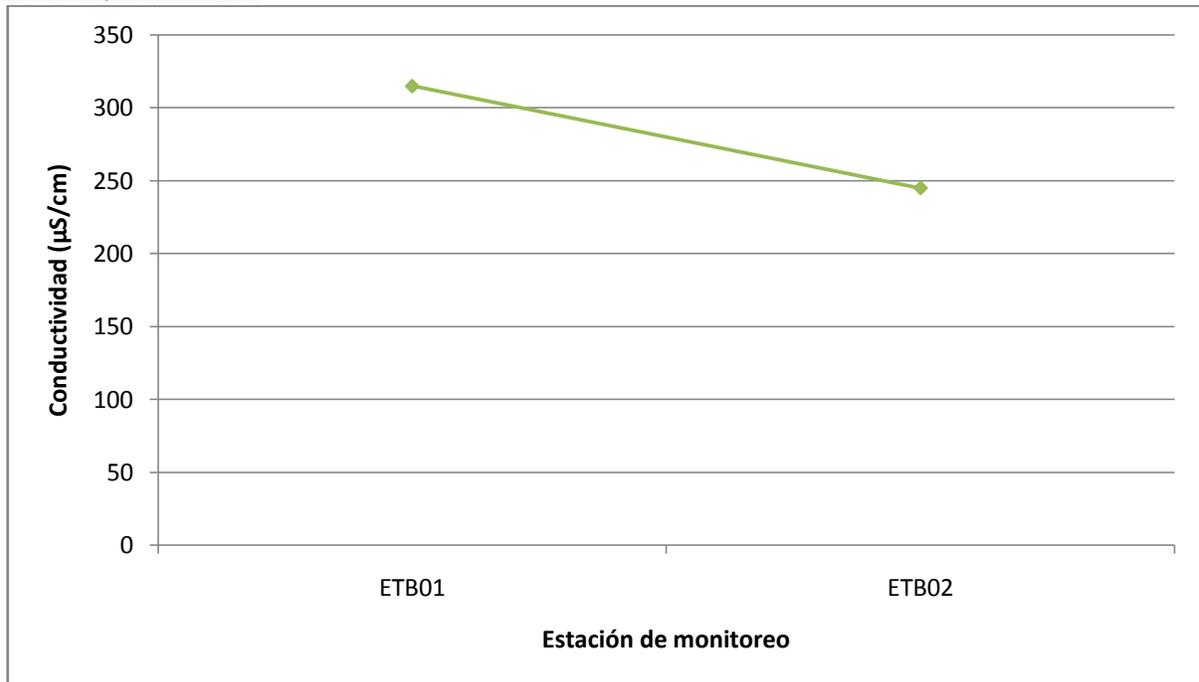
Gráfica 15 Conductividad quebrada 2615-002-098-003.

En la quebrada 2615-002-093-003 se presenta una disminución en el valor medido para la conductividad en la segunda estación con relación a la primera, lo que representa con claridad la capacidad de asimilación que tiene el cuerpo de agua con relación a los sólidos que puedan ser aportados, sea por actividades domésticas o por procesos de arrastre y erosivos naturales, recordando que ya no recibe aportes de tipo industrial como minerales o sales que se disuelven el sistema de estudio y que aumentan dicho parámetro.

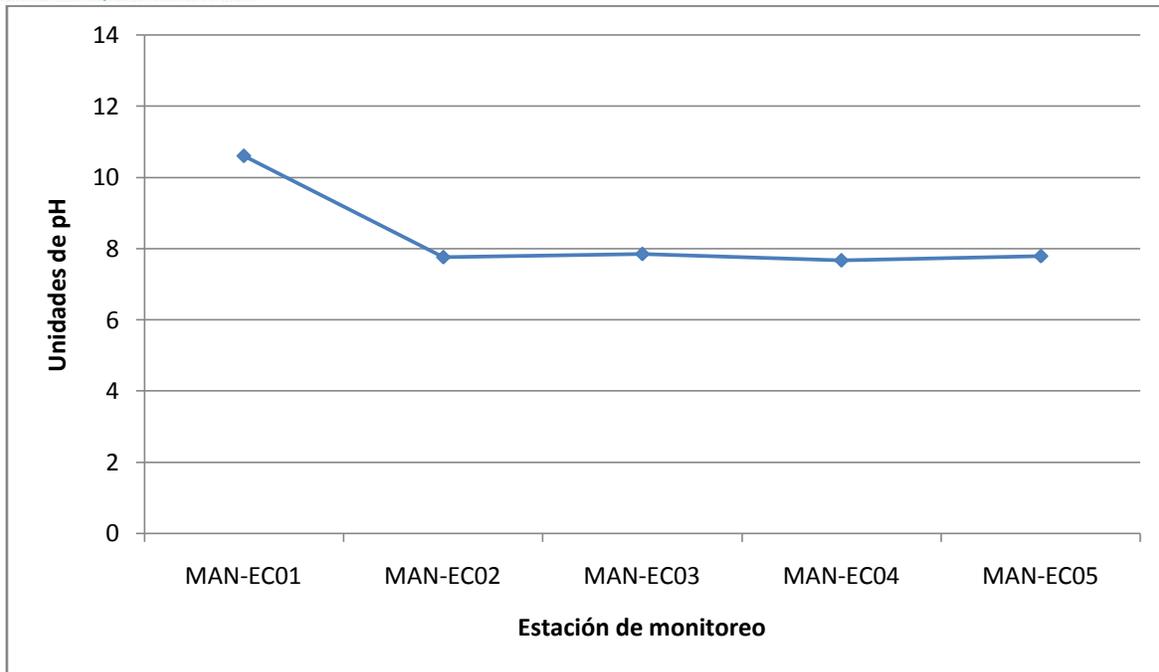
Gráfica 17 pH Quebrada Cimitarra.

Las mediciones de pH realizadas sobre la quebrada cimitarra arrojaron valores que tienden a ser constantes, cercanos a las 8 unidades; sólo en la estación **EC01** se obtuvo un valor fuera de lo normal (10,609 unidades de pH), el cual puede tener su origen en la actividad minera que se presenta en la parte alta de la microcuenca de la quebrada Manizales, de donde también proviene, y que usa cal para la refinación de minerales. Las descargas de tipo industrial y doméstico que se dan sobre el cauce de esta quebrada, en condiciones normales, no representa una variación significativa en el potencial de hidrógeno en la masa de agua.

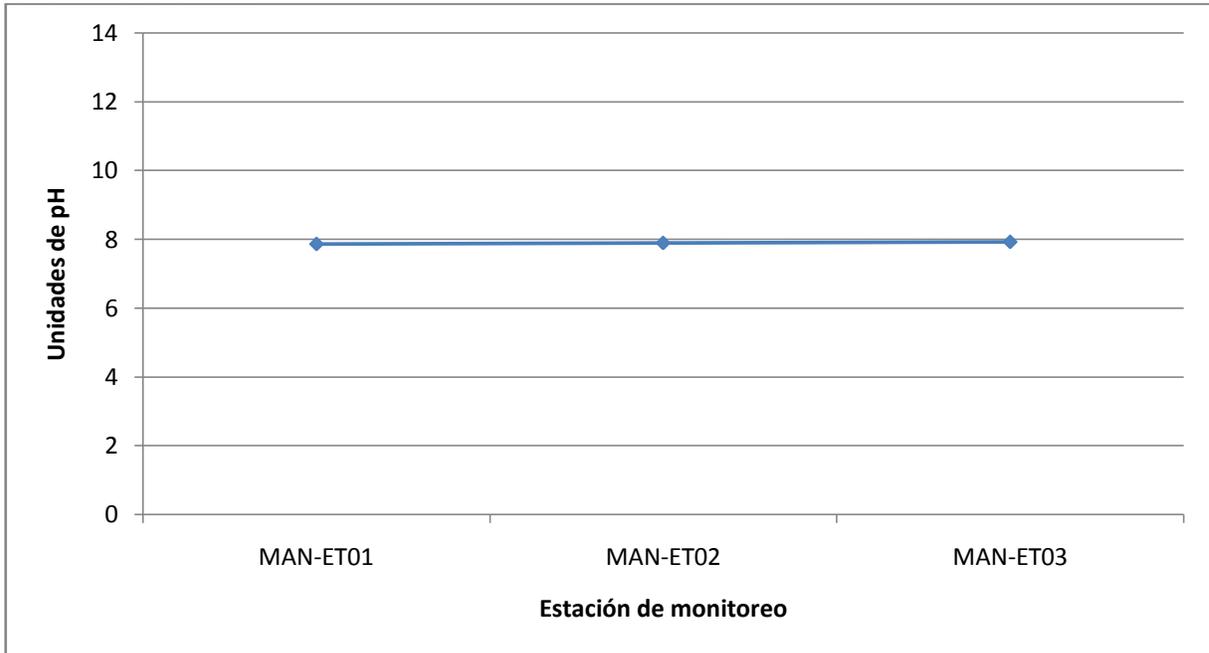
Gráfica 18 pH quebrada Tesorito.

Los valores de pH medidos sobre la quebrada Tesorito en sus tres estaciones se consideran normales en un cuerpo de agua superficial con tendencia constante, con mediciones cercanas a 7,9 unidades de pH en todos los casos. De manera semejante se evidencia para las quebradas Cristales y 2615-002-093-003, donde los valores de pH medidos se encontraron en valores normales para corrientes de agua superficial, cercanos a las 8 unidades de pH en la mayoría de las estaciones; solo en las estaciones **ECR02** y **ECR03** en la quebrada Cristales presenta valores cercanos a 7 unidades de pH, siendo todavía valores normales.

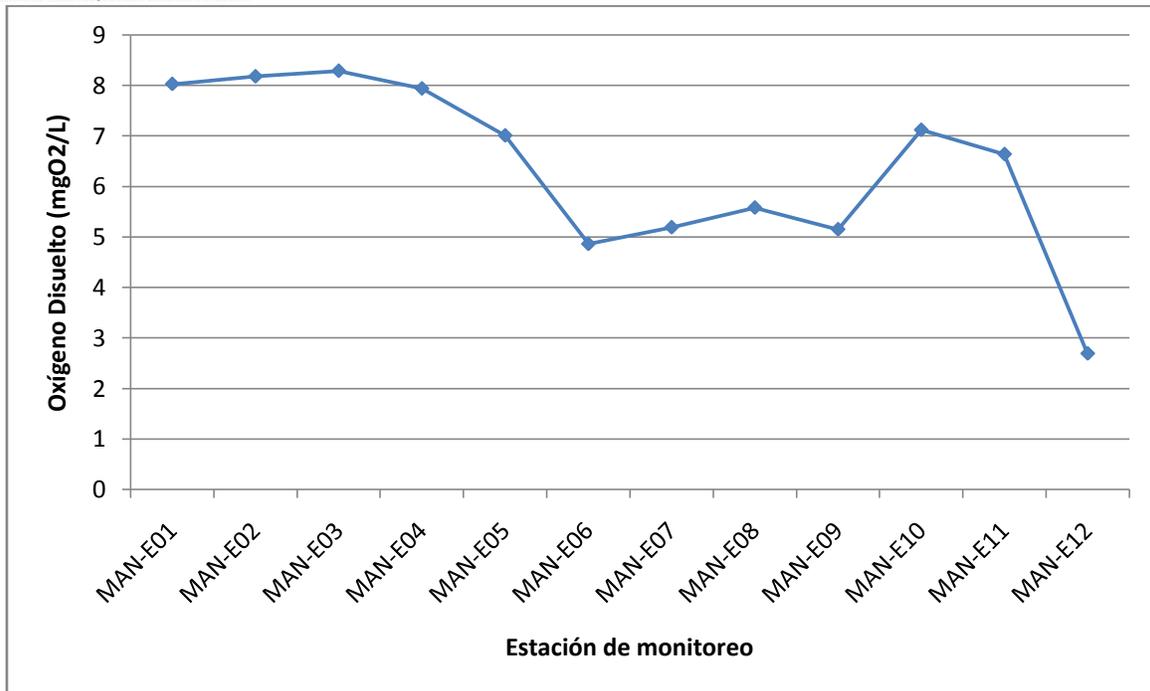
Gráfica 29. Oxígeno Disuelto Quebrada Manizales.

A partir de la estación **E05**, después de la desembocadura de la quebrada Cimitarra, se evidencia un decremento en la concentración de oxígeno disuelto en la quebrada Manizales, llegando hasta un valor de 4,86 mgO₂/L en la estación **E06**, presentando cierta estabilidad hasta la estación **E09**. Para la estación **E10** se presentó un incremento en la concentración de oxígeno disuelto hasta un valor de 7,12 mgO₂/L, descendiendo posteriormente hasta un valor de 2,69 mgO₂/L en la estación **E12**, justo antes de desembocar en el Río Chinchiná. Aunque dicho incremento puede considerarse poco frecuente, su razón radica, en el espaciamiento temporal, presentado en las jornadas de monitoreo, realizadas para cada estación, variaciones importantes en las características fisicoquímicas del cuerpo de agua por la dinámica propia de la microcuenca de la quebrada Manizales, además de ello, entre las estaciones mencionadas se realiza la incorporación de la quebrada 2615-002-098-003 que presenta una muy buena concentración de oxígeno disuelto, debemos tener claro que los procesos hidrológicos dentro de una fuente superficial son cambiantes gracias a las características del mismo y su poder de autodepuración.)

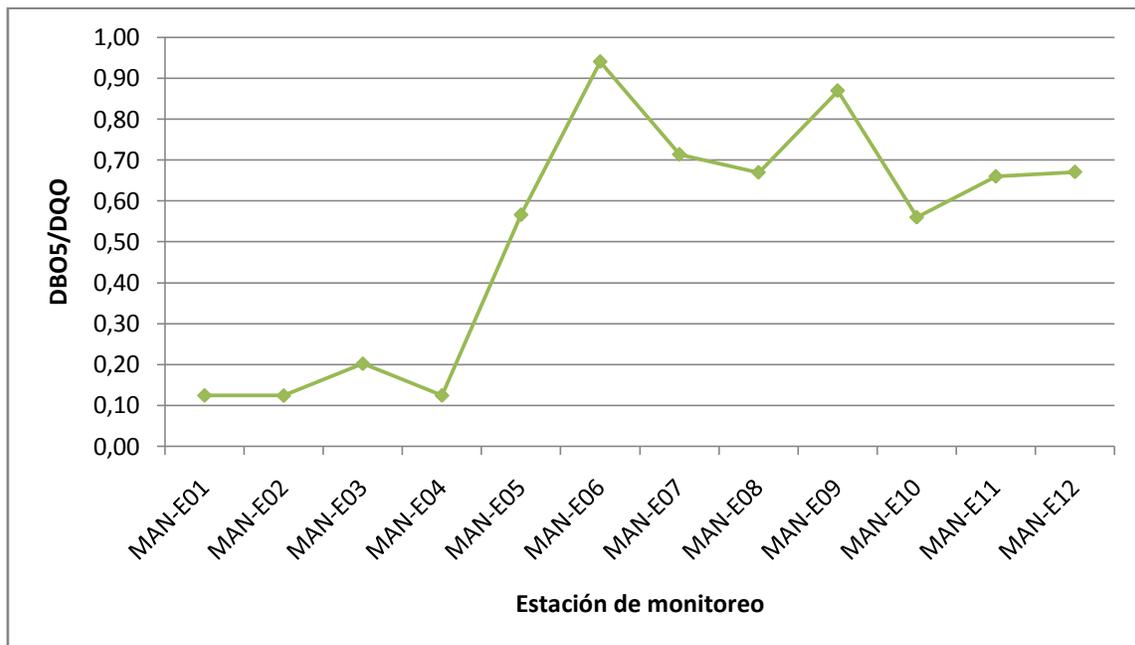
Gráfica 31. DBO5/DQO Quebrada Manizales.

Con el propósito de determinar la naturaleza contaminante se analiza la relación DBO₅/DQO, factor que indica, según su valor, la biodegradabilidad de la carga

contaminante presente en una muestra de agua. De esta manera, valores de relación DBO_5/DQO superiores a 0,5 indican que la carga contaminante presente en el cuerpo de agua puede ser parcialmente degradada por medios biológicos, y esta biodegradabilidad aumenta a medida que el valor tiende a 1. De la gráfica 23 se puede inferir que una vez la quebrada Manizales empieza a recibir las aguas residuales provenientes de las industrias Descafecol Planta Solubles y Progel, la biodegradabilidad de la carga contaminante aumenta considerablemente hasta alcanzar un máximo de relación DBO_5/DQO de 0,94 en la estación **E06**. Esta tendencia se considera normal toda vez que las empresas Descafecol, Progel y Surtipielles, principales aportantes de carga contaminante a las quebradas Cimitarra y Manizales, procesan materia orgánica en sus procesos productivos.

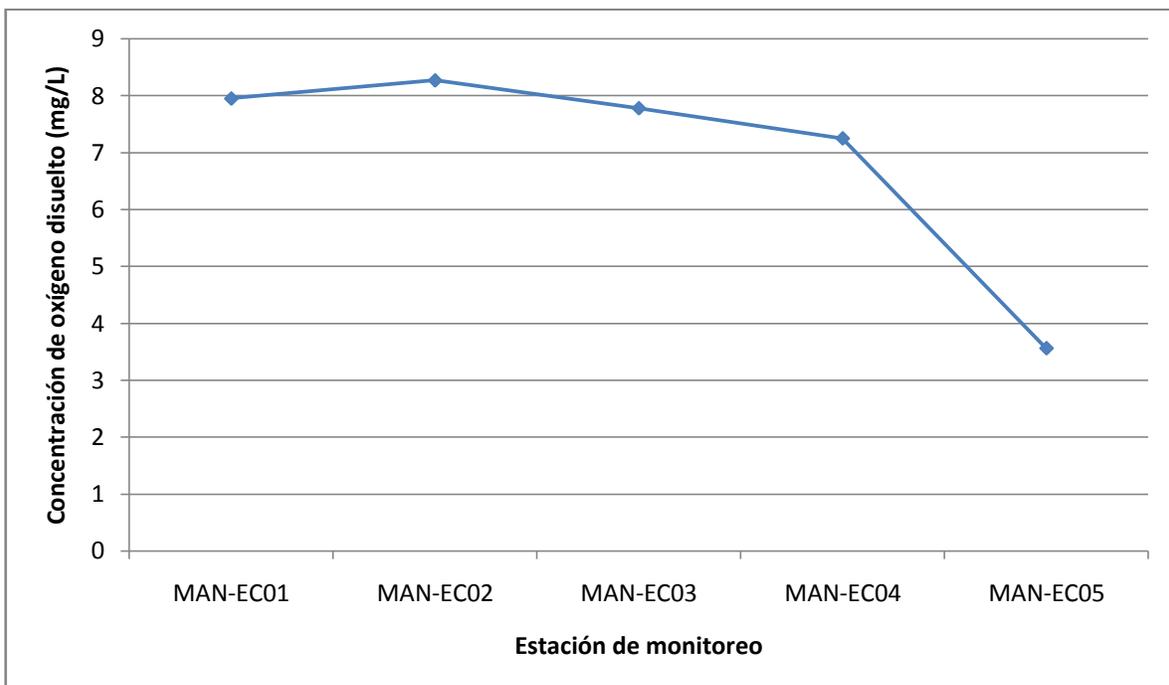
Gráfica 32. Concentración de oxígeno disuelto Oxígeno Disuelto Quebrada Cimitarra.

Las contribuciones de carga contaminante que ofrecen los vertimientos de las empresas Descafecol Planta Descafeinadora y Progel sobre la quebrada Cimitarra se ven reflejados en los valores de oxígeno disuelto, DBO₅ y DQO obtenidos en cada una de las estaciones de monitoreo. En el caso particular de la concentración de oxígeno disuelto se presenta una tendencia decreciente, con una reducción más significativa después del vertimiento de la empresa Progel, donde es reducida desde un valor de 7,25 mgO₂/L en la estación **EC04** hasta 3,56 mgO₂/L justo antes de su desembocadura sobre la quebrada Manizales.

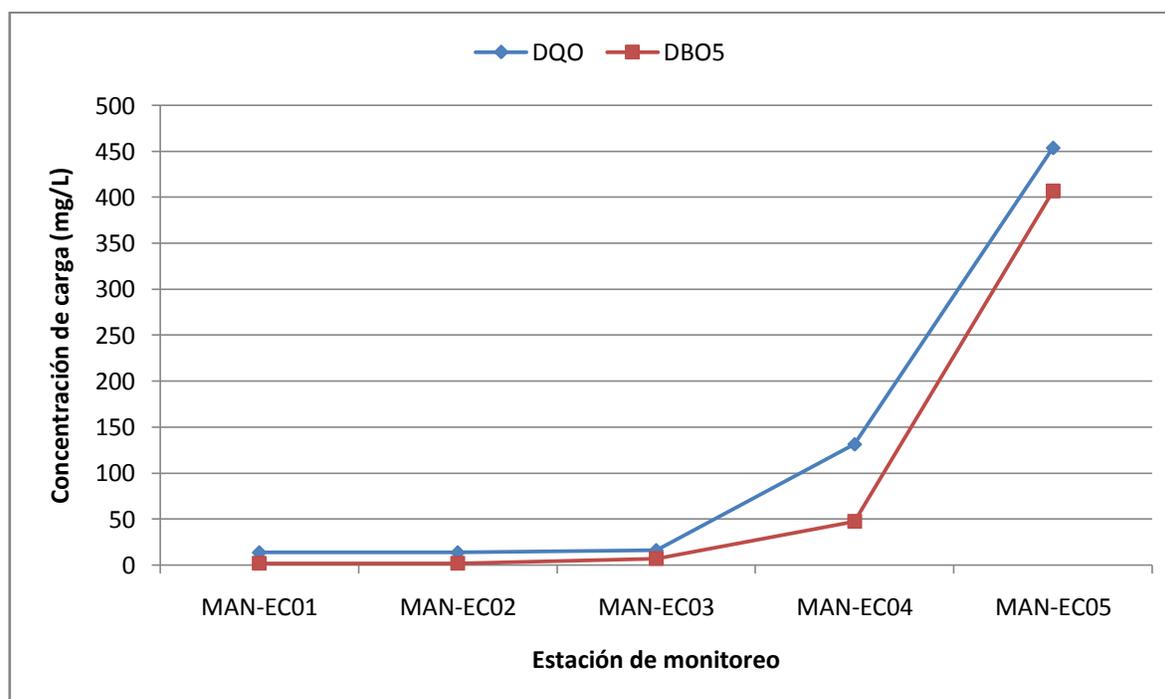
Gráfica 33. DBO Vs DQO Quebrada Cimitarra.

En concordancia con lo anterior, esta reducción considerable en la concentración de oxígeno disuelto en el cuerpo de agua representa un aumento en su carga contaminante, principalmente en términos de DBO₅ y DQO, como se evidencia en la gráfica 25. Estos incrementos de concentración de carga contaminante se hacen notorios en las estaciones **EC04** y **EC05** con los vertimientos de las empresas Descafecol Planta Descafeinadora y Progel. Nuevamente se hace evidente que el aporte de carga contaminante otorgado por el vertimiento de la empresa Progel es el más representativo y el que mayor deterioro causa en la calidad del agua de la quebrada Cimitarra, presentando en este caso valores de 454 mg/L de DQO y 407 mg/L de DBO₅ justo antes de desembocar en la quebrada Manizales, considerados como elevados para corrientes de agua superficial. La relación DBO₅/DQO se muestra en la gráfica 26, la carga contaminante final obtenida en la estación de monitoreo **EC05** corresponde principalmente a materia orgánica biodegradable.

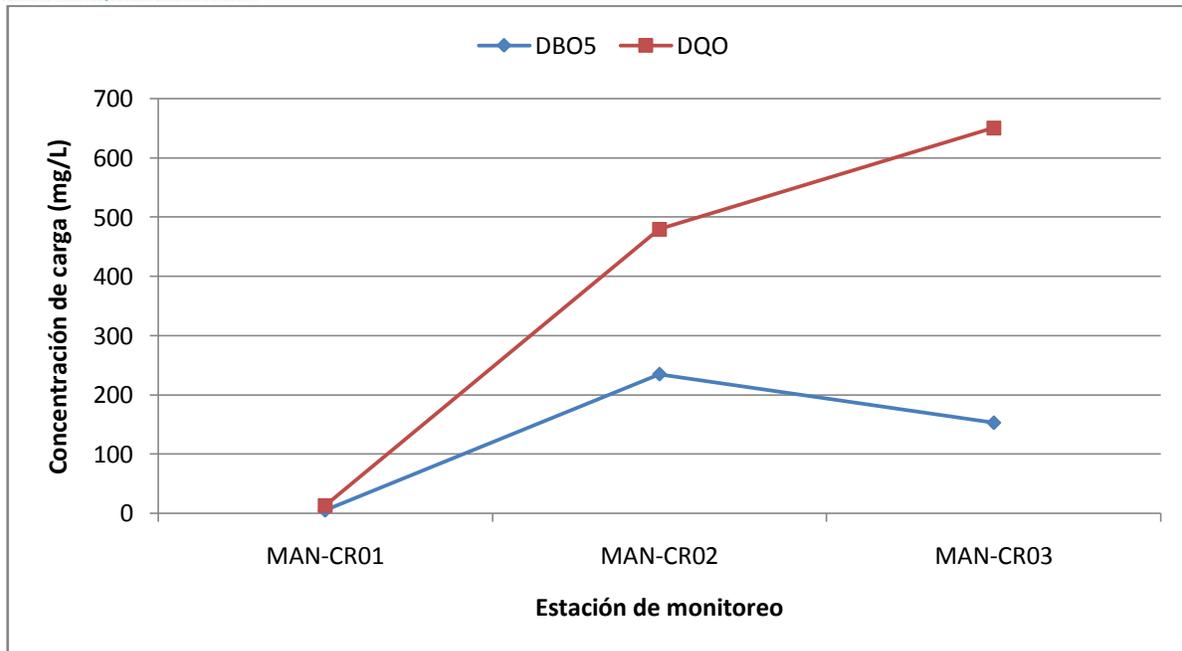
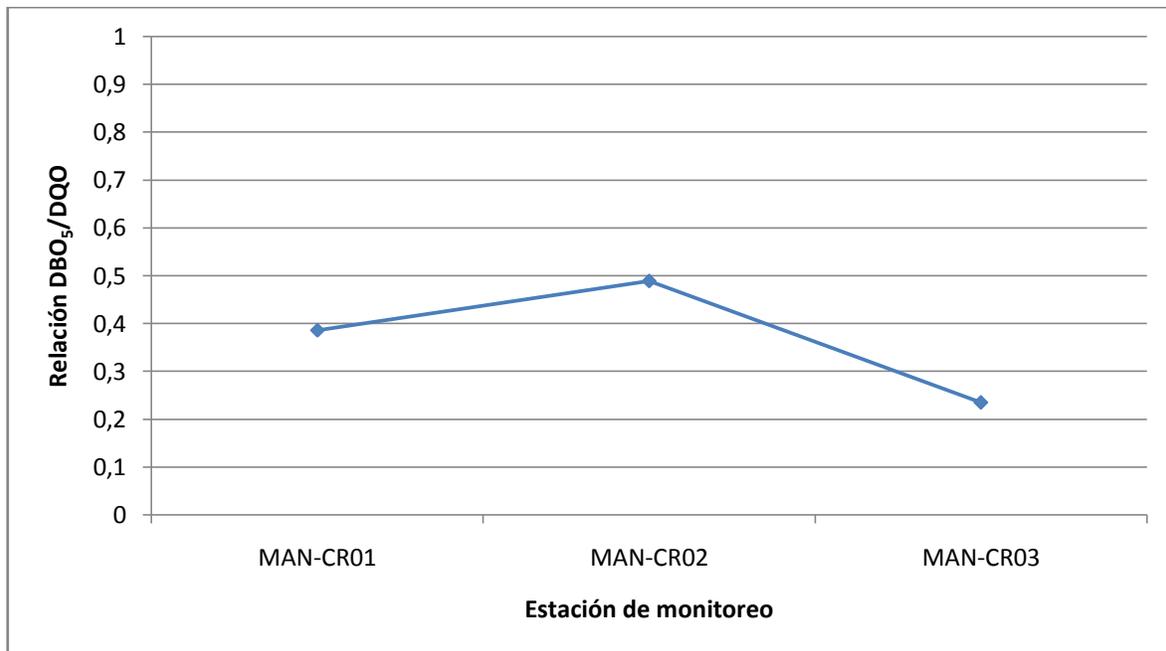
hasta 3,97 mgO₂/L. Por otro lado, en las gráficas 38 y 39 se evidencia la relación existente entre las concentraciones de DBO₅ y DQO, demostrando que la naturaleza de la carga contaminante total aportada sobre la quebrada Cristales es no biodegradable. En este punto se debe considerar que además de los vertimientos que realizan la empresa Súper de Alimentos y el conjunto cerrado Cerros de la Alhambra, otro vertimiento que puede considerarse importante es el proveniente de la empresa Madeal, la cual cuenta con un proceso productivo que maneja principalmente componentes metálicos, y en general, componentes inorgánicos que aportan concentraciones contaminantes en términos de DQO pero no en términos de DBO₅. Los valores finales obtenidos para estas concentraciones fueron de 153 mg/L de DBO₅ y 651 mg/L de DQO, para la estación **ECR03** justo antes de desembocar en la quebrada Manizales, aunque en general, para ninguna de las tres estaciones de monitoreo establecidas sobre la quebrada Cristales se obtuvo una relación de DBO₅/DQO superior a 0,5.

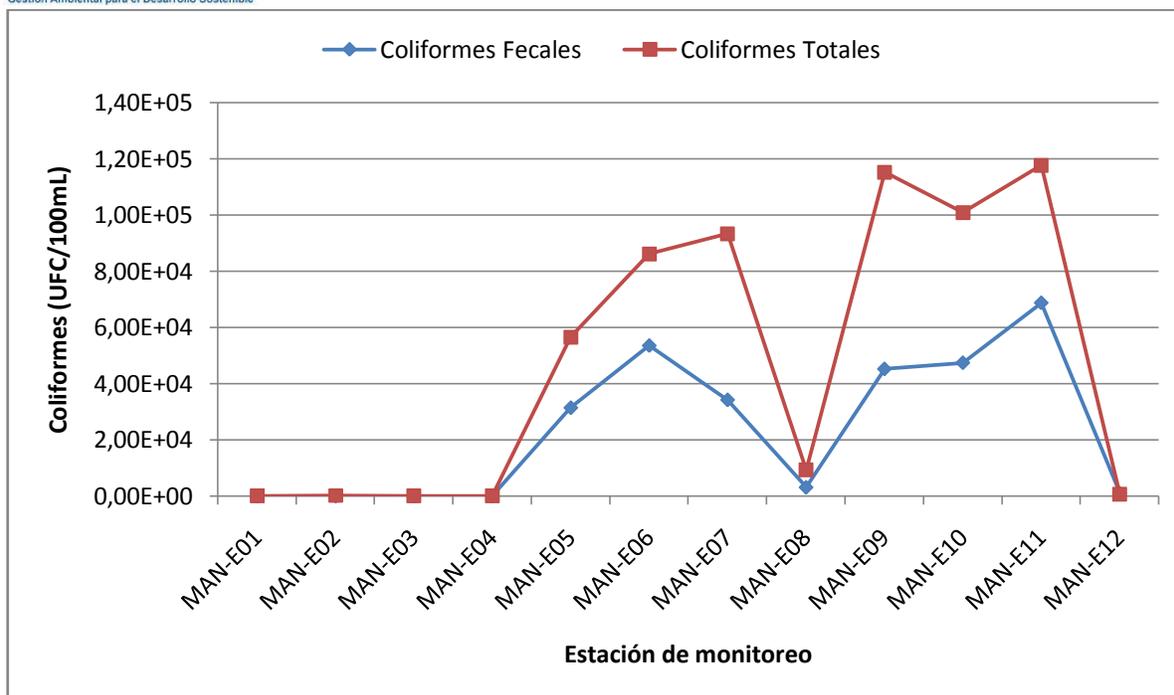
Gráfica 72. Coliformes Totales y Fecales Quebrada Manizales.

Una vez el cauce de la quebrada Manizales ingresa al perímetro urbano e industrial estos valores incrementan notoriamente, logrando su máximo en la estación **E11**, con un resultado de $68,8 \cdot 10^3$ UFC/100mL para Coliformes fecales y $117,8 \cdot 10^3$ UFC/100mL para Coliformes totales. Este incremento se debe a las contribuciones de aguas residuales domésticas que se empiezan a efectuar de manera constante y regular a partir de la estación **E05**, provenientes de industrias y viviendas que se ubican en cercanías de la quebrada Manizales a lo largo de su trayecto, hasta su desembocadura en el río Chinchiná.

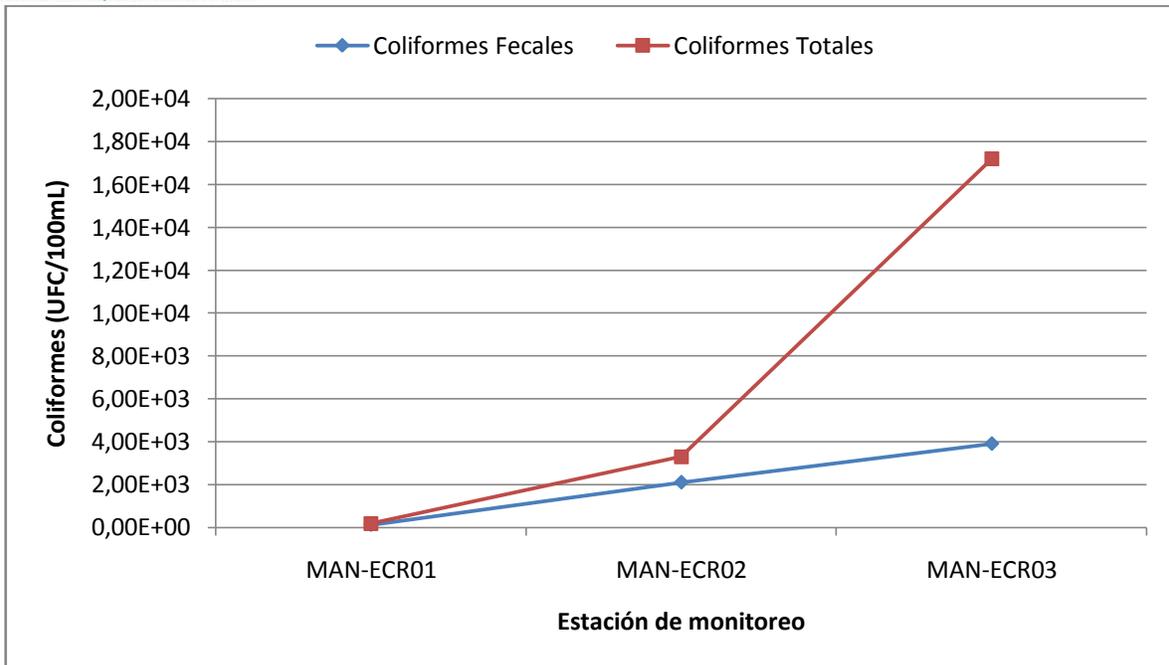
Gráfica 75. Coliformes Totales y Fecales Quebrada Cristales.

En la gráfica 75 se muestra el comportamiento de los Coliformes en las diferentes estaciones, es de suma importancia entender el aumento paulatino a través de las estaciones ECR02 y ECR03 las cuales se deben a la presencia de vertimientos de cerros de la alhambra y el viaducto dañado. (Aguas Residuales Domesticas e Industriales)
