INFORME RED DE MONITOREO QUEBRADA MANIZALES – I SEMESTRE

CORPORACIÓN AUTÓNOMA REGIONAL DE CALDAS
CORPOCALDAS

ONG SERVICIOS AMBIENTALES DE CALDAS

**PRESTACIÓN DE SERVICIOS PROFESIONALES Y TÉCNICOS, PARA
OPERAR LA RED DE MONITOREO DEPARTAMENTAL DEL RECURSO
HÍDRICO, ESTACIONES SUBCUENCA RÍO CHINCHINÁ Y QUEBRADA
MANIZALES EN EL DEPARTAMENTO DE CALDAS**

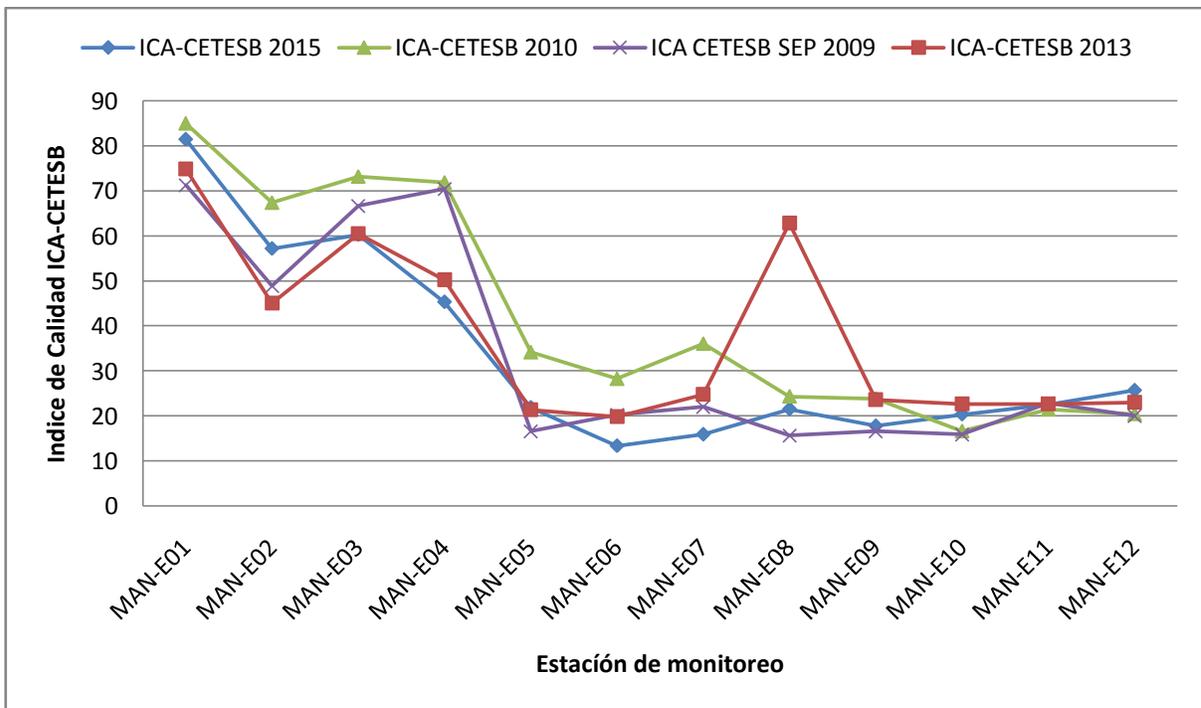
Gráfica 88. Comparativos índices de calidad ICA-CETESB Quebrada Manizales.

En la gráfica 87 que se muestra el grafico comparativo de los ICA-CETESB obtenidos en el presente estudio con los resultantes en estudios realizados anteriormente sobre la quebrada Manizales. Para el año 2009 se cuenta con tres estudios realizados en diferente época del año, dos en temporada de lluvia y uno en temporada seca; teniendo en cuenta que durante la ejecución de la campaña de monitoreo de la calidad del agua de la quebrada Manizales y sus principales afluentes documentado en el presente informe predominó el clima cálido, se realiza el comparativo con los resultados obtenidos en la última campaña de muestreo realizada en el año 2009, correspondiente a temporada seca.

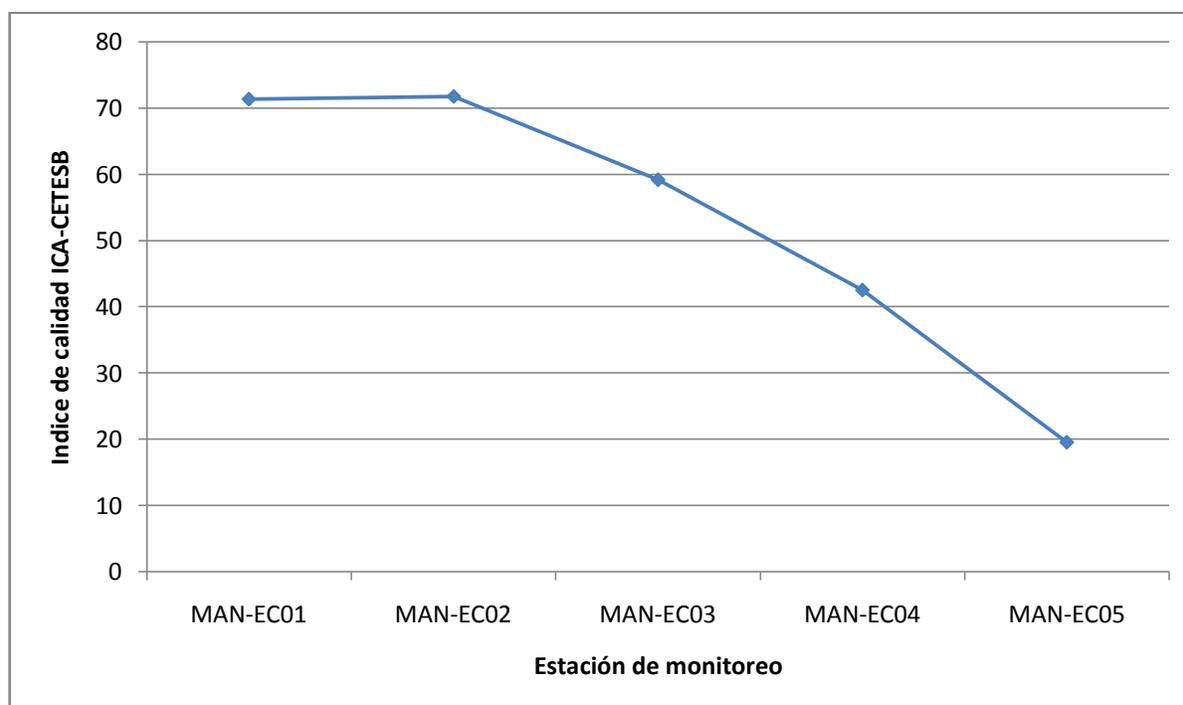
Gráfica 89. Índices de calidad Quebrada Cimitarra.

De igual manera a lo evidenciado en la quebrada Manizales, la quebrada Cimitarra evidencia un deterioro en la calidad del agua conforme esta realiza su trayecto y recibe los vertimientos de las empresas Descafecol Planta Descafeinadora y Progel. En la tabla 24 se muestran los índices de calidad ICA-CETESB calculados

para cada estación sobre la quebrada Cimitarra además de la clasificación que este método les otorga según el valor numérico de dicho índice. Por otro lado, la gráfica 89 muestra de manera más evidente dicho deterioro.

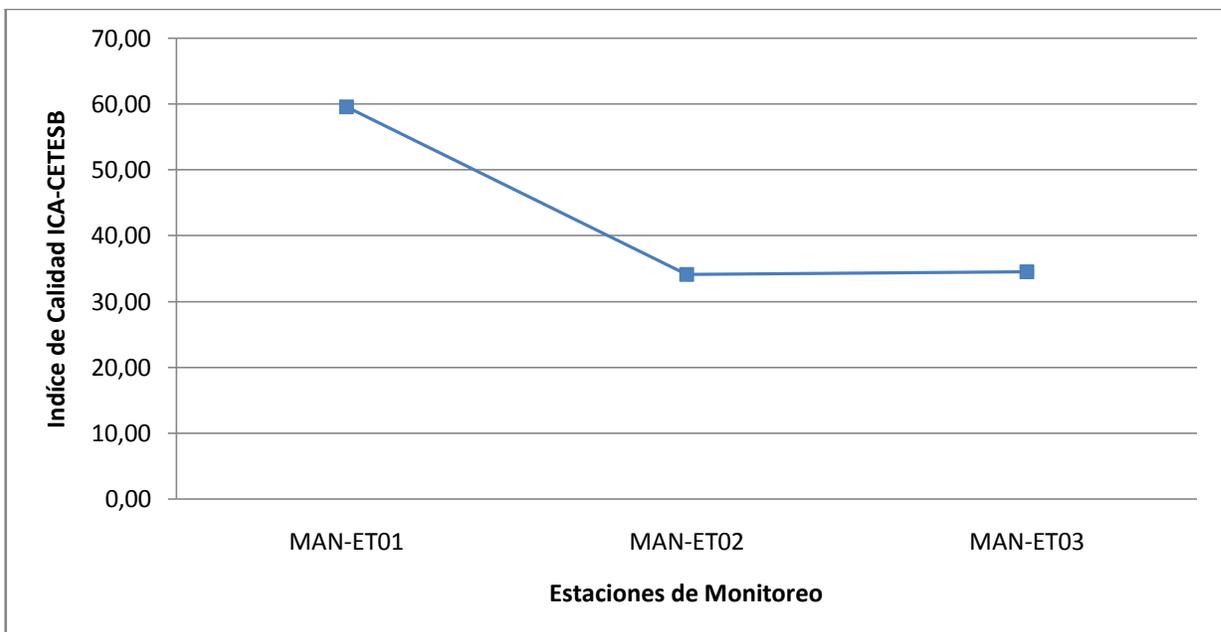
Gráfica 91. Índices de calidad Quebrada Tesorito.

Pese a que la quebrada Tesorito, ya no es receptora de vertimientos de la industria Surtipieles pero si del Parque Industrial Juanchito, la calidad de su agua se ve deteriorada en las estaciones **ET02** y **ET03**. Si bien en términos generales la concentración de carga contaminante no es muy elevada en estas dos estaciones, el incremento en la concentración de Coliformes, así como en la concentración de sólidos suspendidos disminuyen de manera significativa el valor calculado del índice de calidad. El deterioro en la calidad del agua de la quebrada Tesorito se puede observar de manera más detallada en la gráfica 91.

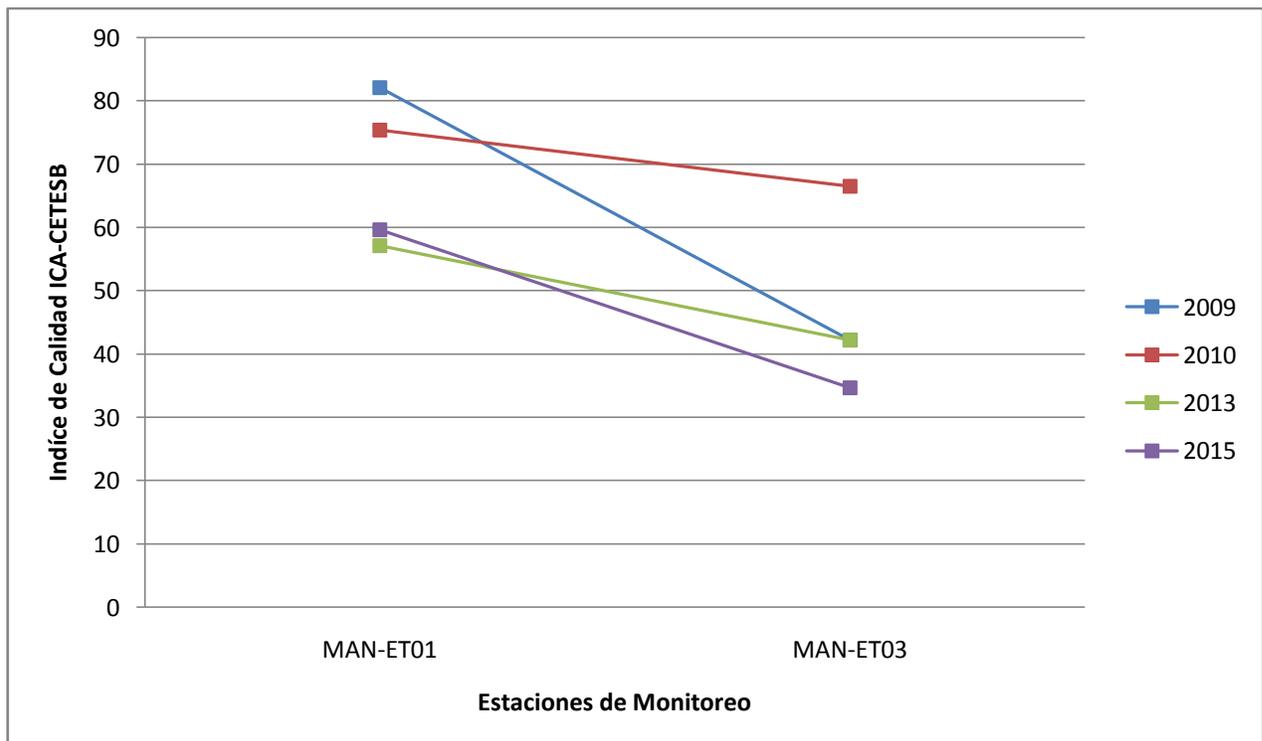
Gráfica 92. Comparativo índices de calidad ICA-CETESB Quebrada Tesorito.

En la gráfica 92 se muestran los comparativos históricos de los índices de calidad para las estaciones **ET01** y **ET03**, ya que la estación **ET02** en los últimos estudios no ha sido monitoreada, principalmente por el hecho de que su importancia radicaba en el vertimiento que la empresa Surtipieles realizaba anteriormente sobre la quebrada Tesorito. Para el estudio presentado en este informe se obtuvo el menor índice de calidad registrado para la estación **ET03**, es decir, la calidad del agua que la quebrada Tesorito le entrega a la quebrada Manizales es menor actualmente que en los estudios realizados anteriormente. Se debe tener en cuenta, entre otros factores, el hecho de en el último año se han adelantado obras civiles en cercanías a la planta de producción de la empresa Surtipieles, razón por la cual se ha incrementado considerablemente el flujo de vehículos pesados sobre el cauce de la quebrada, que la tienen que atravesar para ingresar al predio donde se ubica la empresa y de esta manera generan afectación por incremento de sólidos, así como es posible que se incorpore aceites, grasas y material combustible propios de los vehículos automotores.

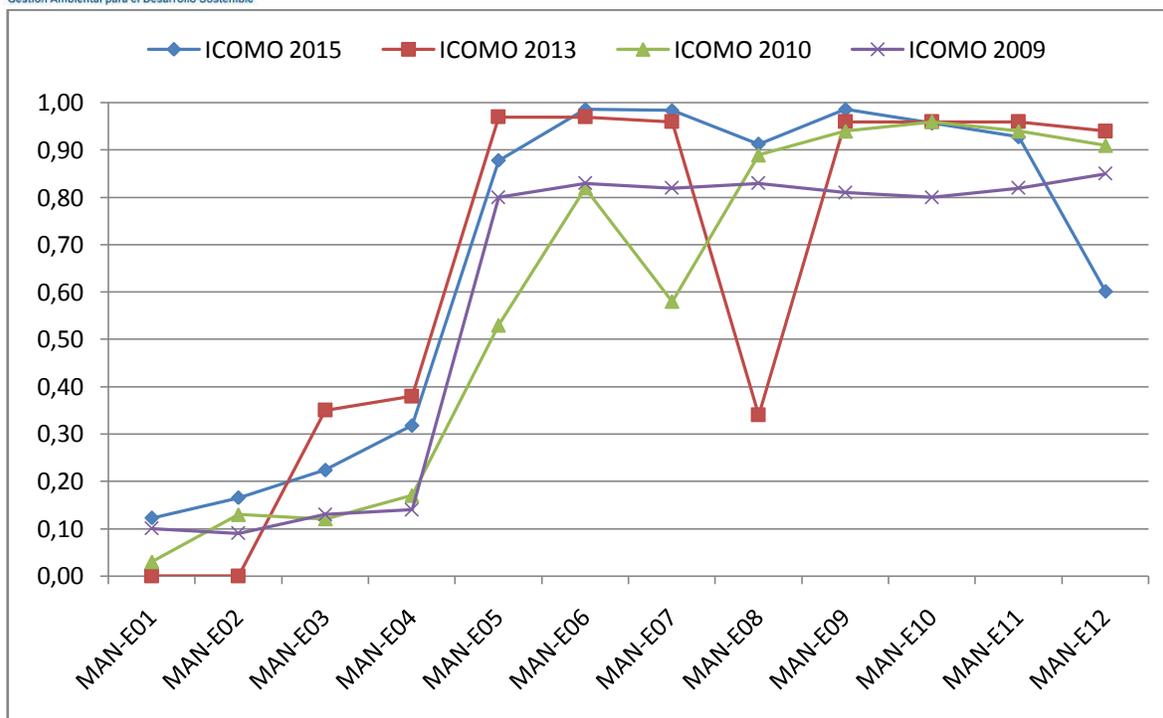
Gráfica 95. ICOMO Quebrada Manizales

En concordancia con lo observado según el índice de calidad ICA-CETESB, el índice de contaminación por materia orgánica obtuvo un menor valor para la estación **E12** en el presente estudio, en comparación con los resultados obtenidos en estudios anteriores, lo que refleja que pese a que en algunas estaciones en particular se presenten índices de calidad superiores en el año 2015, la capacidad de autodepuración de la quebrada Manizales y las condiciones actuales de flujo favorecen la reducción de la carga contaminante orgánica en el trayecto que recorre antes de desembocar sobre el río Chinchiná.

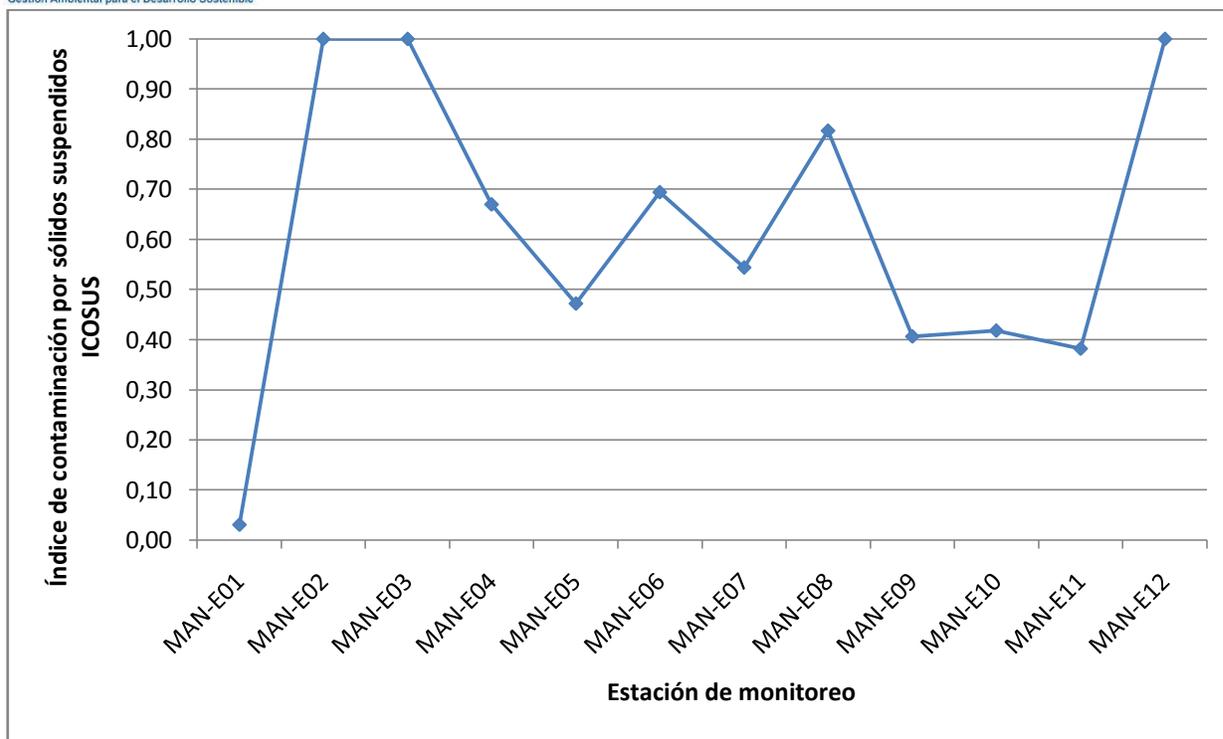
Gráfica 96. ICOSUS Quebrada Manizales

Tabla 28. ICOSUS Clasificación de la calidad del agua de la quebrada Manizales según el índice de contaminación ICOSUS

Estación	Nombre	ICOSUS Calculado	Clasificación de la calidad del agua
MAN-E01	Blanco	0,03	Muy Baja
MAN-E02	Antes de la quebrada Chuscales	1,00	Muy Alta
MAN-E03	Antes de Bocatoma Acueducto La Enea	1,00	Muy Alta
MAN-E04	Después de Bocatoma Acueducto La Enea	0,67	Alta
MAN-E05	Antes Q. Santa Rita	0,47	Media
MAN-E06	Antes Q. Tesorito	0,69	Alta
MAN-E07	Antes de ILC	0,54	Media
MAN-E08	Antes Q. Guayabal	0,82	Muy Alta
MAN-E09	Puente Verdum	0,41	Media
MAN-E10	Antes Q. Cristales	0,42	Media
MAN-E11	Antes Descole La Enea	0,38	Baja
MAN-E12	Antes desembocar al río Chinchiná	1,00	Muy Alta

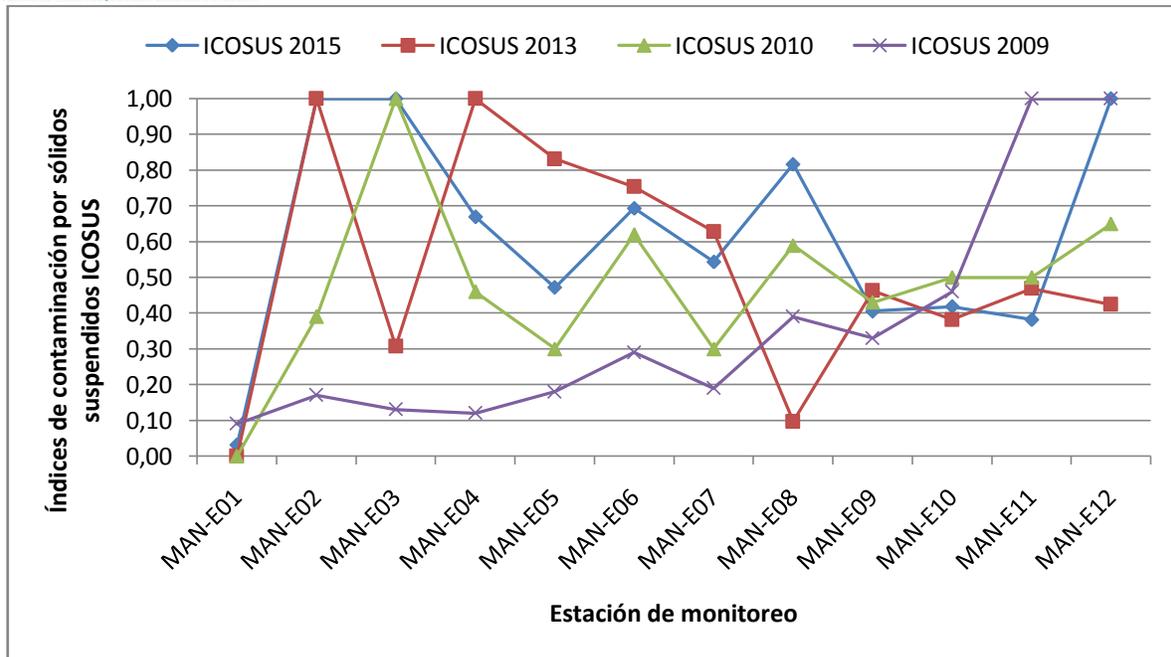
Gráfica 97. ICOSUS Quebrada Manizales

En la gráfica 97 se muestran las líneas de tendencia obtenidas para el índice de contaminación por sólidos suspendidos ICOSUS en los últimos estudios realizados a la calidad del agua de la quebrada Manizales. Es importante tener en cuenta que al ser éste un índice que considera sólo un parámetro (sólidos suspendidos) su comportamiento es semejante al que presente su concentración, y el cual es altamente variable en cada estación de monitoreo. La concentración de sólidos suspendidos en la estación **E12** obtenida en el estudio documentado en el presente informe arrojó un valor mayor en comparación a los estudios realizados anteriormente y de esta manera se presenta un mayor índice de contaminación por sólidos suspendidos alcanzando el máximo valor (1), al igual que para los resultados obtenidos en el estudio realizado en el mes de febrero del año 2009.

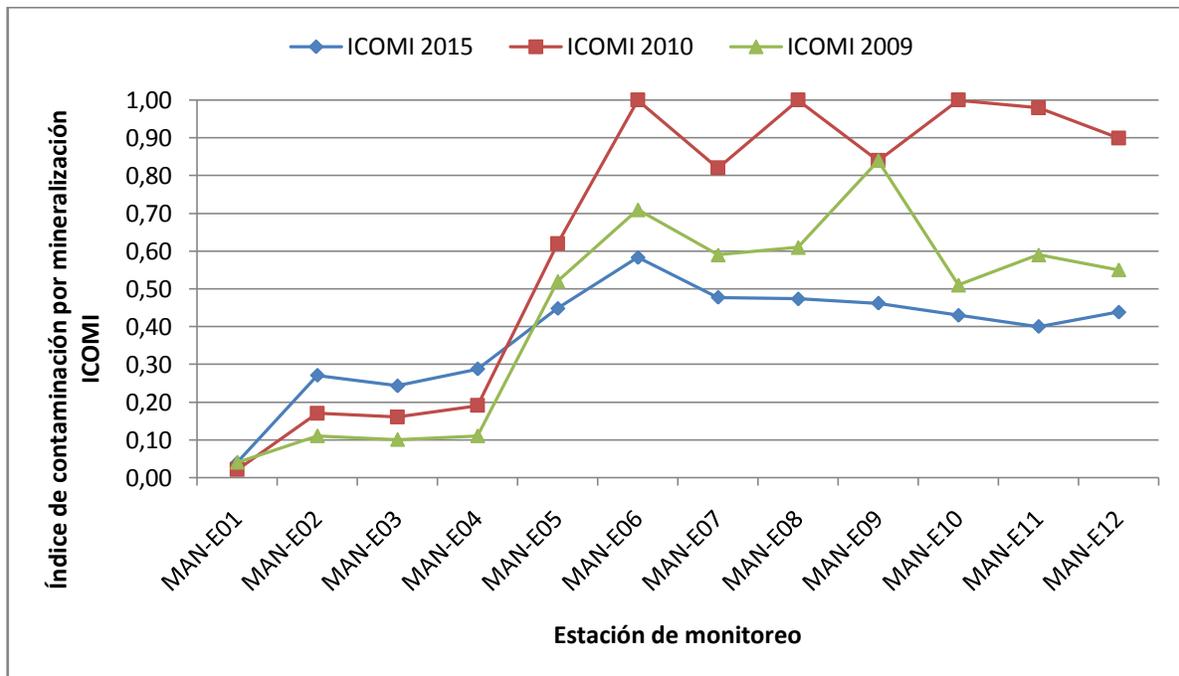
Gráfica 99. ICOMI Quebrada Manizales

Teniendo como base los índices de contaminación por mineralización presentados en los estudios realizados en el año 2015, 2010 y 2009 (febrero), como se muestra en la gráfica 99, se evidencia que a partir de la estación **E05** ha sido constante la tendencia de estabilidad para todos los casos, presentando los menores valores en el presente estudio, mientras que los mayores índices de contaminación se presentaron en el año 2010.

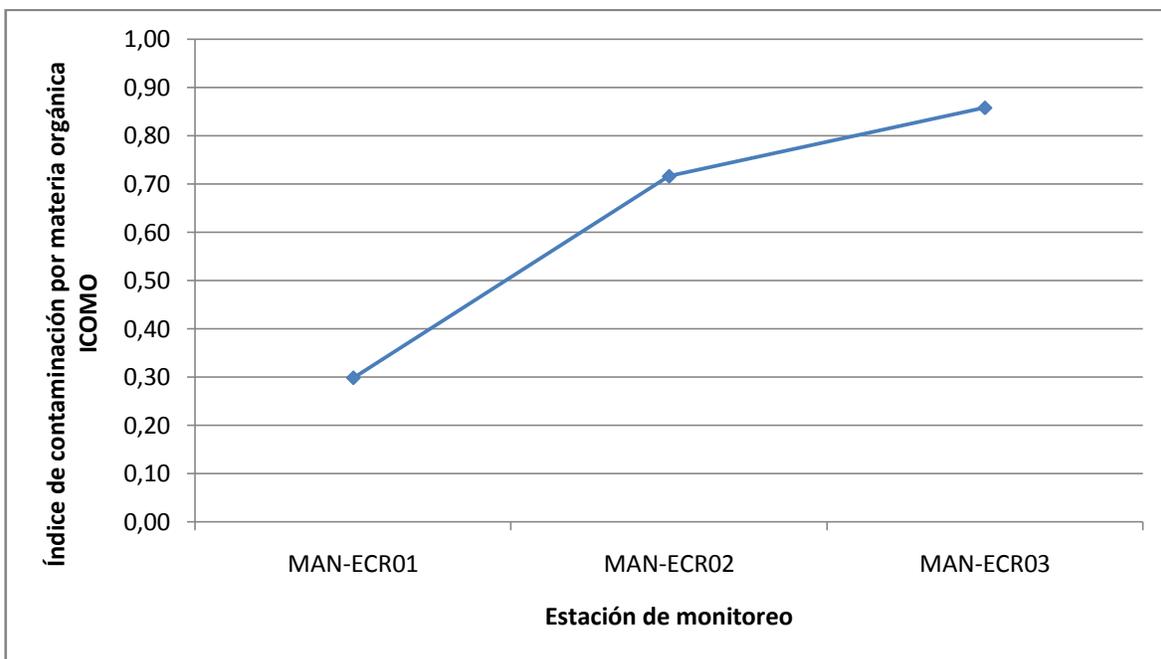
Gráfica 112. ICOMO Quebrada Cristales

En la gráfica 112, se aprecia de una manera más clara, el deterioro constante de la quebrada cristales, específicamente porque entre las estaciones ECR01 y ECR02 se duplica el índice de contaminación, principalmente por el aporte de materia orgánica, Demanda Biológica de Oxígeno (DBO₅) y coliformes totales de la industria Súper de alimentos, al finalizar su recorrido en la estación ECR03 se alcanza su pico de contaminación, influencia clara de los diferentes descoles, de aguas residuales, reflejado, en el gran aumento, de los coliformes totales, indicador de gran carga orgánica en el sistema y altos valores de DBO₅.

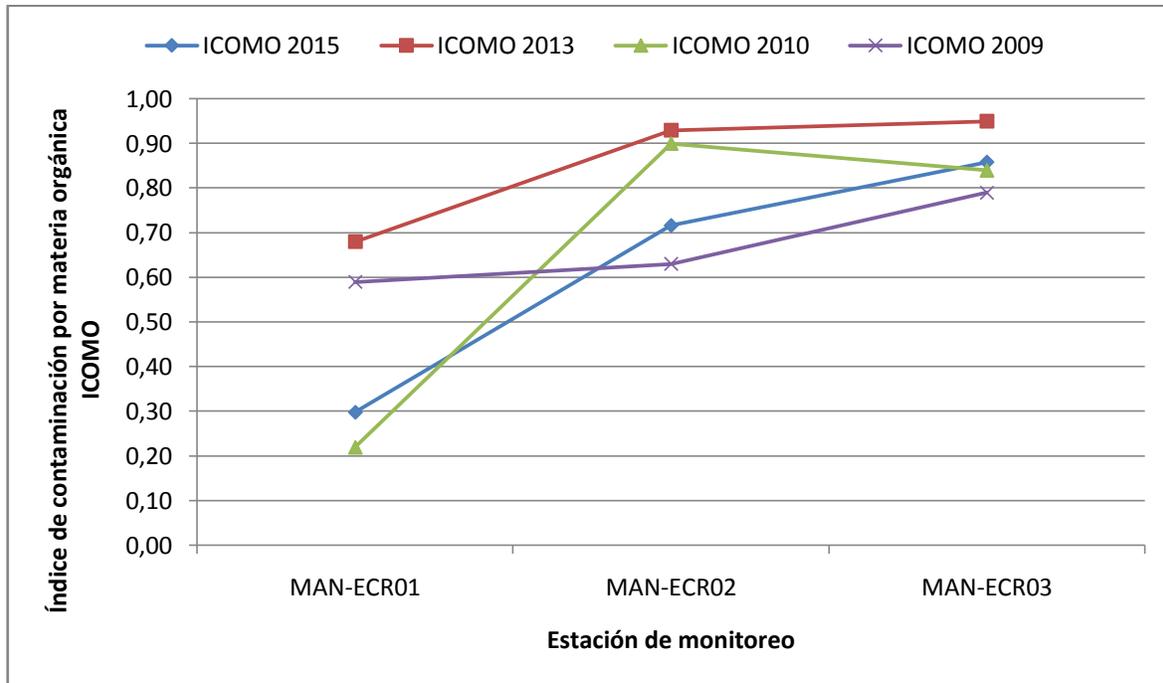
Gráfica 113. ICOMO Quebrada cristales

A pesar de reducir la contaminación entre los años 2013 y 2015, según se puede apreciar, en la gráfica 113, comparación de los datos históricos, de los diferentes estudios realizados por la corporación, la influencia de las aguas residuales domesticas e industriales siguen siendo un factor clave para el deterioro de las fuentes superficiales, esto se puede notar claramente, con el salto, que se presenta, entre una y otra estación, en el índice de contaminación por materia
