MEMORANDO

ASUNTO: Visita Veeduría 26 de marzo de 2022

En atención a la solicitud presentada por la veeduría se realizó visita el 26 de marzo de 2020 a los siguientes puntos:

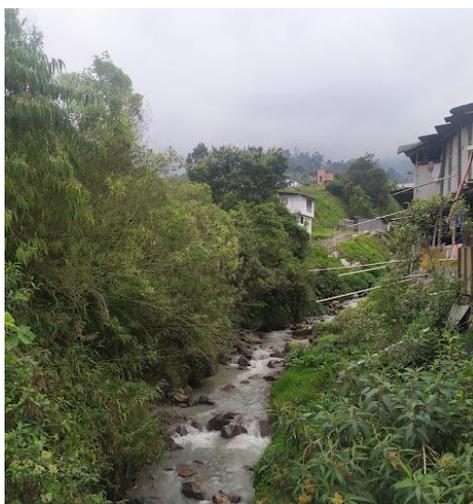
En el punto 1 se observó en primera instancia, aguas arriba de la confluencia con la quebrada la Coqueta, la presencia de viviendas dentro del área de faja forestal protectora, las cuales tienen tuberías de descarga directa a la quebrada Manizales (Fotografía 1). De igual manera se observó en la quebrada presencia de sedimentos asociados posiblemente a procesos de minería (Fotografía 2).

Fotografía 1. Vivienda dentro de área de faja forestal con tuberías de descarga directa a quebrada Manizales. Tomada el 26/3/2022 por Leidy Castellanos.

Por último, se informa en relación con la visita del sector de Cambia, que se requerirá a los propietarios de los predios El Líbano y Centro recreacional Cooprocotal lote 7 para que inicien los respectivos permisos de vertimientos.

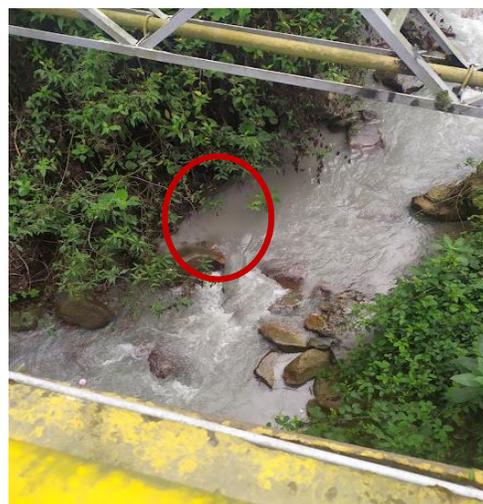
Fotografía 2. Presencia de sedimentos asociados a proceso de minería. Tomada el 26/3/2022 por Leidy Castellanos.

3. Revisar e informar a la veeduría del cumplimiento de la normatividad ambiental vigente de los permisos de vertimientos otorgados a las empresas aguas arriba del punto 1, en este sentido se recomienda revisar no solamente los expedientes de permiso de vertimientos de las empresas del sector Juanchito, sino las licencias ambientales de los títulos mineros que vierten sobre las quebradas Manizales y La coqueta. (ver Tabla 1)

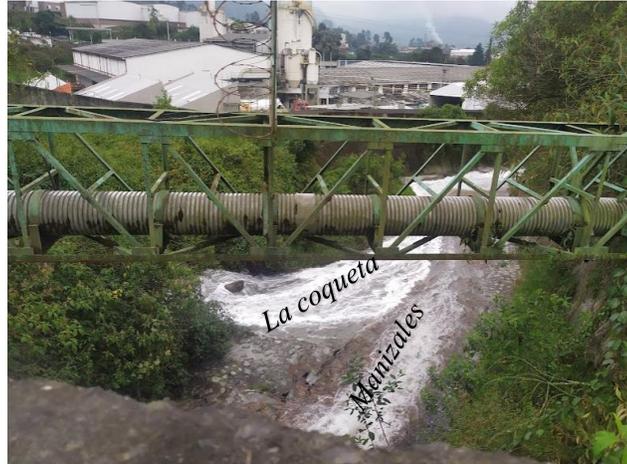
En relación con el tema de olores, se percibió en el punto 1 olores ofensivos, asociados a vertimientos de aguas residuales.

Fotografía 3. Confluencia quebrada Manizales y La coqueta. Tomada el 26/3/2022 por Leidy Castellanos.

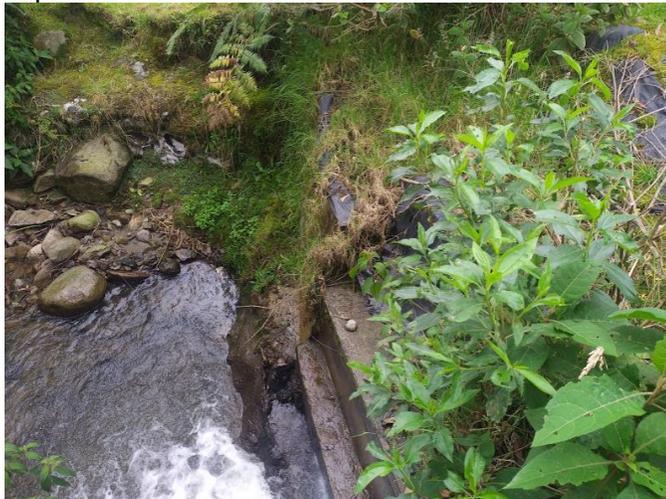
En el punto 2, sobre la quebrada la coqueta aguas arriba de la empresa Descafecol, se observa una quebrada donde las características organolépticas de la misma son inodoras, incolora, sin turbiedad, ni sedimentos; evidenciando que el cambio de las características del cuerpo de agua hídrica entre el punto 2 y el punto 1 (aprox. 900 m) es producto de las descargas de las empresas ubicadas en este tramo.

Fotografía 4. Quebrada La coqueta aguas arriba de la empresa Descafecol planta descafeinadora. Tomada el 26/3/2022 por Leidy Castellanos.

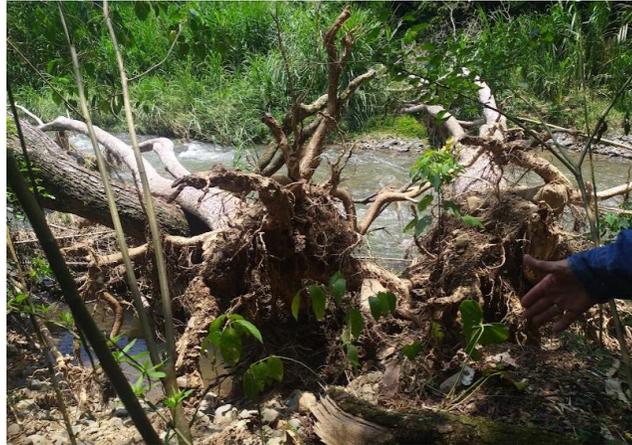
Fotografía 6. Individuos arbóreos derribados, producto de la socavación lateral de la quebrada Cambia.

5. En relación con la socavación lateral de la quebrada Cambia, se deberá revisar desde el área de secretaria general, la existencia de la sentencia mencionada por la veeduría, para observar puntualmente las obligaciones planteadas para Corpocaldas.
6. Finalmente, entorno a los olores generados por porcícolas, desde la Corporación se deberá evaluar cuál(es) son aquellas porcícolas que se encuentran en el sector y pueden generar olores ofensivos.
