## **CONTRATO 292 CORPOCALDAS – GEOSUB S.A.S**

**IDENTIFICAR Y CARACTERIZAR LA AMENAZA,  
VULNERABILIDAD Y RIESGO PARA LA CABECERA MUNICIPAL Y  
LAS ÁREAS DE DESARROLLO RURAL RESTRINGIDO**

### **14. MUNICIPIO DE MARQUETALIA**

**Manizales, 2013-2014**

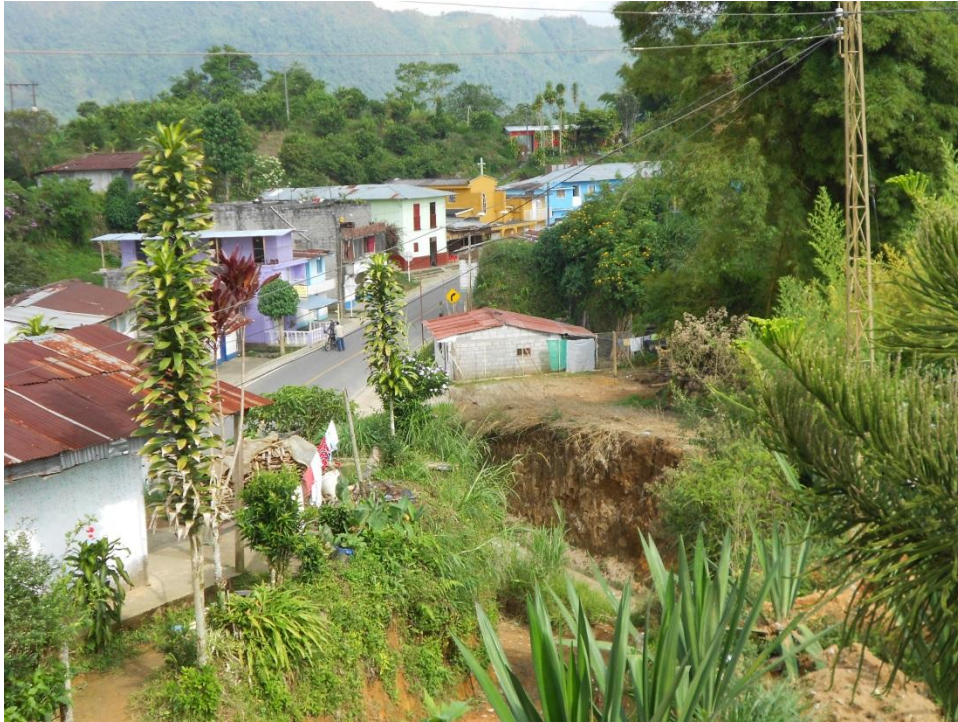
**Figura 1.3.** Parte Central del corregimiento Santa Elena, se observan los cortes de los taludes a lado y lado de la vía pavimentada que comunica Cañaveral y el casco urbano de Marquetalia, dirección de la Fotografía N255°, en dirección a Marquetalia.

El corregimiento de Santa Elena del municipio de Marquetalia se localiza al oriente del casco urbano del municipio de Marquetalia y se comunica con dicha cabecera municipal por una vía pavimentada en buen estado. La parte central del corregimiento se localiza en una zona ondulada, directamente sobre la vía como se observa en la Figura 1.3, donde el corte de una colina con dirección N300° permitió la ubicación del mismo, los cortes de los taludes son muy cortos y no

presentan problemas de estabilidad, solo a la salida del corregimiento en dirección a Marquetalia hay un talud con un corte de 15 metros sub-vertical pero no se localizan viviendas en sus cercanías.

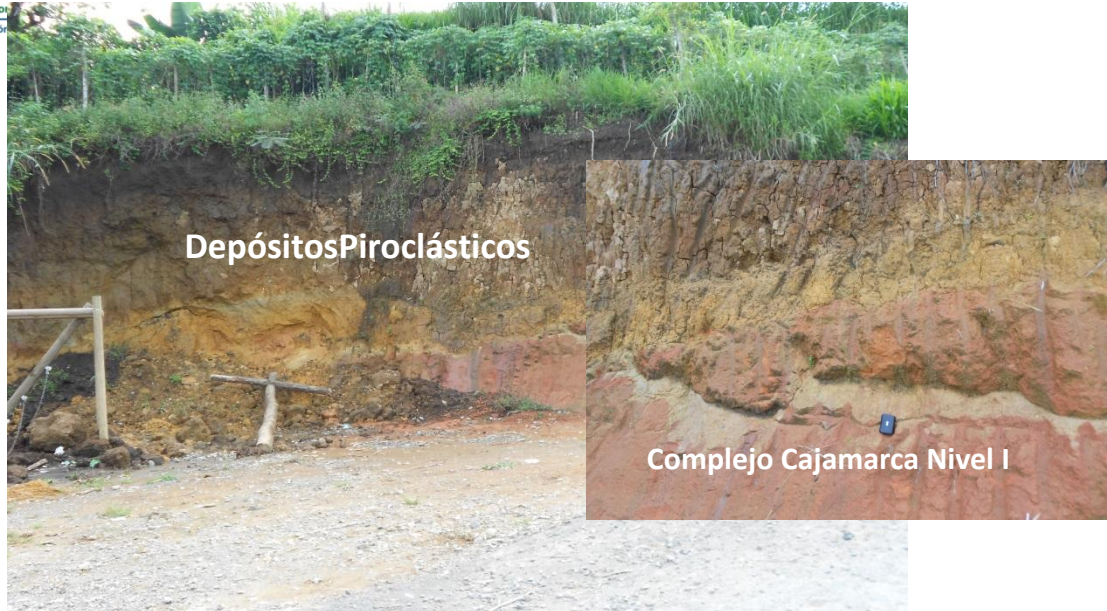
**Figura 1.4.** Perfil Geológico del Corregimiento de Santa Elena, El basamento de color rojo corresponde a las rocas metamórficas del Complejo Cajamarca y definen el nivel I de meteorización, y están suprayacidos por depósitos piroclásticos, se observa la disposición general del afloramiento con una orientación N-S, y una foto de detalle del contacto entre el basamento y la cubierta de los depósitos piroclásticos, el tamaño del sobre de la cámara es 12 cm.

En la Figura 1.4 se muestra el perfil geológico del corregimiento Santa Elena, el basamento corresponde en la parte inferior al nivel de meteorización I del Complejo Cajamarca, limos arcillosos de color rojizo los cuales alcanzan espesores métricos en la zona, y están suprayacidos por depósitos piroclásticos con espesores de hasta tres metros. La mayoría de los cortes aledaños a la vía presentan la continuidad de este perfil geológico, sobre la colina en la parte central del corregimiento solo se observan los depósitos piroclásticos.

En la Figura 1.4, se observan dos niveles de depósitos de flujos piroclásticos, en la base un flujo de color amarillo de 0,4 m de espesor con las mismas características a los encontrados en el casco urbano de Samaná y en el caserío Rancholargo, un depósito de flujo piroclástico muy alterado de color amarillo con fragmentos pumáceos y de bloques accidentales (rocas metamórficas e ígneas intrusivas) embebidos en una matriz de ceniza gruesa muy alterada donde se reconocen cristales de cuarzo bipiramidal. Y en la parte superior un depósito de flujo piroclástico de color café de hasta 2,5 m de espesor y de tamaño de grano ceniza fina a media y con un horizonte húmico muy desarrollado, la separación entre estos dos flujos está marcado por un nivel de depósitos de caída piroclástica de color gris que se observa en la parte media de las fotografías de la Figura 1.4. La edad de esta cubierta piroclástica probablemente correspondería al Pleistoceno tardío, pero la fuente es aún desconocida.

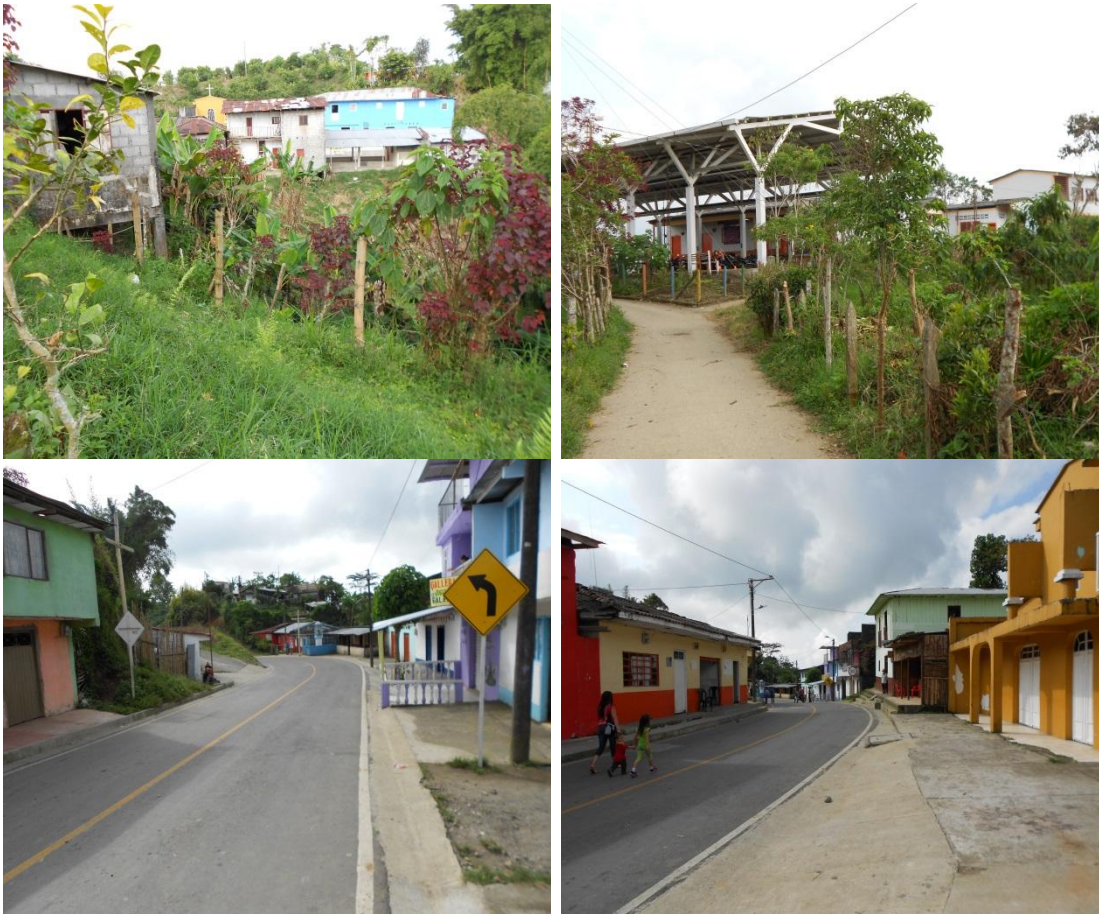
**Figura 1.5.** Fotografías del corregimiento de Santa Elena, **arriba izquierda**, viviendas del lado norte de la vía, **arriba derecha**, colegio localizado sobre la colina de Santa Elena, **abajo izquierda**, muestra viviendas sobre la vía en dirección a Marquetalia y **abajo derecha**: viviendas sobre la vía en dirección a Cañaveral.

El corregimiento solo presenta una amenaza baja por remoción en masa en el sector norte de la vía principal como se muestra en la Figura 1.5, foto superior izquierda, pero esta zona es muy discontinua y se presenta en muy pequeños

sectores. En la Figura 1.5, foto superior derecha se muestra la estructura más grande del corregimiento, la cual se localiza en la parte alta del corregimiento sector Norte, pero está en una zona plana.

Pero en general, como se muestra en las fotografías inferiores del corregimiento de la Figura 1.5, no se observaron zonas con amenazas por remoción en masa, la vía también tiene los drenajes urbanos en buen estado, lo cual permite un manejo de las aguas de escorrentía asociada a lluvias intensas.

En caso de mejorar el acceso al Colegio del corregimiento (ver Figura 1.5, arriba derecha) es necesario tener cuidado con los cambios de la pendiente para no generar desestabilizaciones del terreno y movimientos en masa.

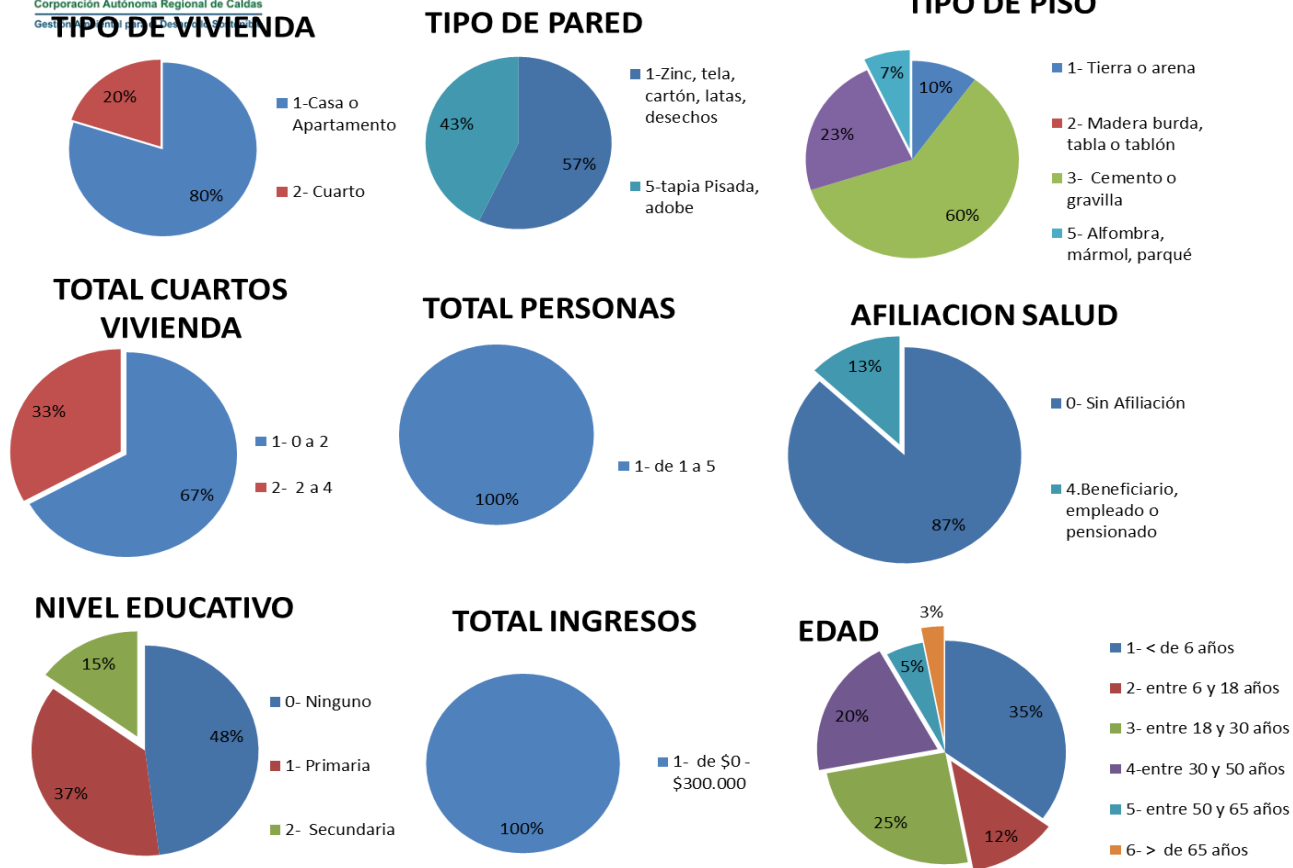
**Figura 1.11.** Porcentajes de clases de las variables socio-económicas y físicas del Corregimiento de Santa Elena

Según datos del Sisben febrero de 2013, del municipio de Marquetalia que se recopilaron en la Figura 1.6, donde se muestran los porcentajes de las diferentes clases de las variables socio-económicas y físicas extractadas de las encuestas del Sisben para el corregimiento de Santa Elena. Las viviendas son básicamente unifamiliares principalmente casas o apartamentos, las paredes de las viviendas son en su gran mayoría de tela, zinc, cartón, latas y desechos, y los pisos son principalmente en cemento o gravilla, las viviendas tienen principalmente hasta 2 cuartos y en el 100% de las viviendas habitan entre 1 y 5 personas, el 87% de los habitantes cuenta con seguro social por descuento o pago por ser empleado, pensionado o beneficiario; el nivel educativo es principalmente ninguno seguido por primaria. Los ingresos son bajos en general dominando en un 100% los menores de \$300.000.00, las edades varían pero predominan los grupos menores de 6 años y entre 18 y 30 años. Cuenta el corregimiento con los servicios sociales básicos, centros educativos, Policía y Junta de Acción Comunal.
