## **CONTRATO 292 CORPOCALDAS – GEOSUB S.A.S**

**IDENTIFICAR Y CARACTERIZAR LA AMENAZA,  
VULNERABILIDAD Y RIESGO PARA LA CABECERA MUNICIPAL Y  
LAS ÁREAS DE DESARROLLO RURAL RESTRINGIDO**

### **16. MUNICIPIO DE MARULANDA**

**Manizales, 2013-2014**

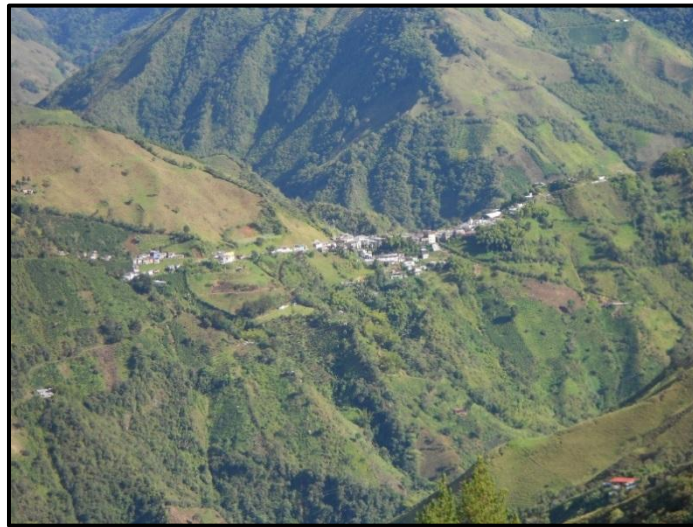
**Figura 1.3.** Corregimiento de Montebonito. Panorámica en una dirección de la fotografía N290° Fecha de la fotografía: septiembre 30 de 2013. Se observa su localización sobre una cuchilla, donde están localizadas la mayor cantidad de viviendas.

El Corregimiento de Montebonito se localiza en el suroccidente del municipio de Marulanda en la vía que comunica Cerro Bravo con Petaqueros existe un carretable de 9 km que lleva al corregimiento después de cruzar el puente sobre el Río Guarinó, se localiza sobre una cuchilla en la margen derecha del Río Guarinó, como se observa en la Figura 1.3. Ver ortofoto en el Mapa 16.17 del Anexo 1

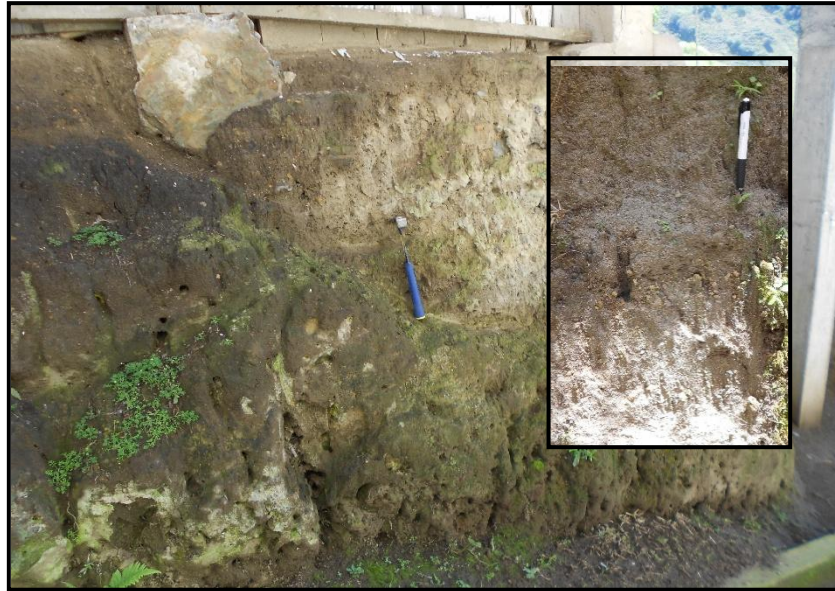
**Figura 1.5.** Nivel Café de depósitos de flujos piroclásticos en el sector central del corregimiento, a la derecha detalle de la textura y el tamaño de grano de los depósitos, por debajo del lapicero se observa un nivel de pómez con tamaño lapilli.

En la parte central del Corregimiento, se observaron espesores de hasta 2m de depósitos de flujos piroclásticos, con iguales características a las observadas en todo el oriente de Caldas. En la Figura 1.5, se muestra el único nivel aflorante, de color café con tamaño de grano arena media a gruesa con abundantes fragmentos de pómez dacítica con tamaño lapilli (ver Figura 1.5 derecha), y alcanza un espesor observable de hasta 1,8 m, con iguales características al observado en la cabecera municipal de Marulanda. En el sector de la Iglesia, el nivel está muy re-trabajado debido a que debió ser un nivel de ocupación pre-colombino por la gran cantidad de material de fragmentos de tiestos que se localizan en él.

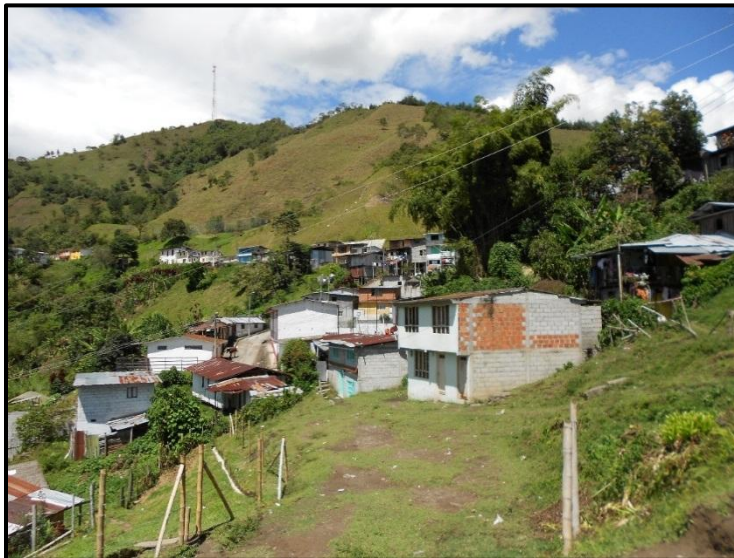
**Figura 1.10.** Tipos de techo en la parte central del corregimiento que serían afectados en casa de caídas de piroclastos durante una erupción del Volcán Cerro Bravo.

En la modelación de Hazmap para el Volcán Cerro Bravo (ver informe de Avance No. 3, Zonificación de la Amenaza Volcánica), en el Corregimiento de Montebonito, pueden caer entre 7 y 15 cm de ceniza (depósitos de caída piroclástica) en caso de una erupción de este volcán, que puede ser considerada una amenaza baja. Durante la erupción del 13 de noviembre de 1985 del Volcán Nevado del Ruiz, solo la parte rural del corregimiento fue afectada por la caída de ceniza, pero la gente barrió los techos y tuvieron un manejo adecuado de los pastos para el cuidado del ganado vacuno. En la Figura 1.10 se observan los techos de zinc con un muy bajo ángulo de caída de los mismos, que representan vulnerabilidad en caso de caída de piroclastos con espesores mayores a 5 cm.

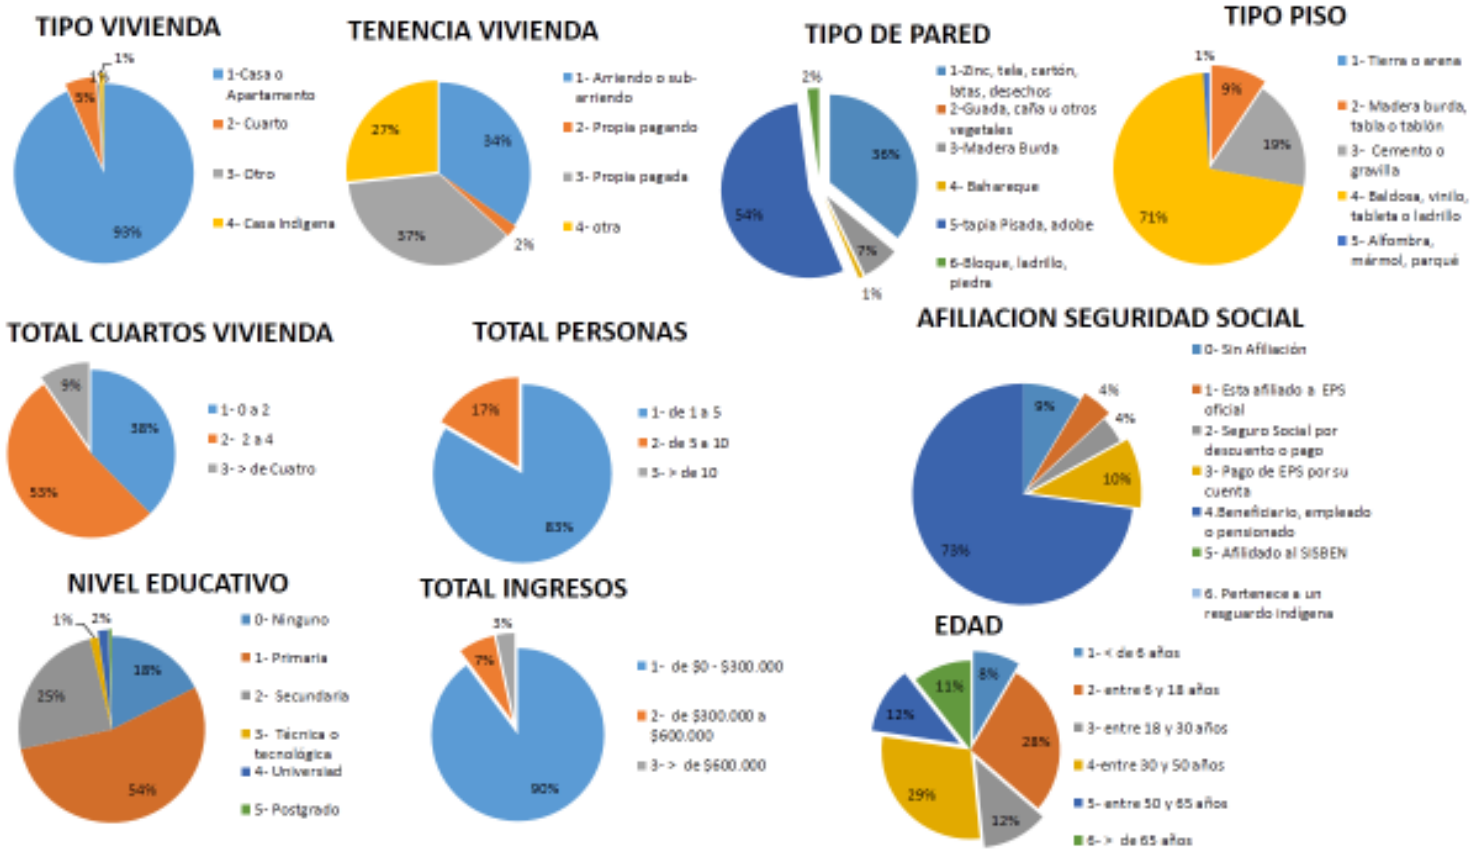
Figura 1.11. . Porcentajes de clases de las variables socio-económicas y físicas del Corregimiento de Montebonito.

Según datos del Sisben a febrero de 2013, el corregimiento de Montebonito del municipio de Marulanda cuenta con 244 habitantes, en la Figura 1.11 se muestran los porcentajes de las diferentes clases de las variables socio-económicas y físicas extractadas de las encuestas del Sisben. Las viviendas son básicamente unifamiliares, de propiedad de los habitantes principalmente y en menor proporción en arriendo, las paredes de las viviendas son en su gran mayoría de tapia pisada o adobe, y los pisos baldosa, vinilo, tableta o ladrillo, las viviendas tienen entre 2 y 4 cuartos y en el 83% de las viviendas habitan entre 1 y 5 personas, el 73% de los habitantes cuenta salud pagada y un 9% sin afiliación; el nivel educativo es principalmente primaria y solo un 2% sin educación. Los ingresos son bajos en un 90%, las edades varían pero predominan los niños y los adultos. Cuenta el corregimiento con los servicios sociales básicos, puesto de salud, centros educativos, Policía y Junta de Acción Comunal.
