CONTRATO 292 CORPOCALDAS – GEOSUB S.A.S

**IDENTIFICAR Y CARACTERIZAR LA AMENAZA,
VULNERABILIDAD Y RIESGO PARA LA CABECERA MUNICIPAL Y
LAS ÁREAS DE DESARROLLO RURAL RESTRINGIDO**

15. MUNICIPIO DE PENSILVANIA

Manizales, 2013 - 2014

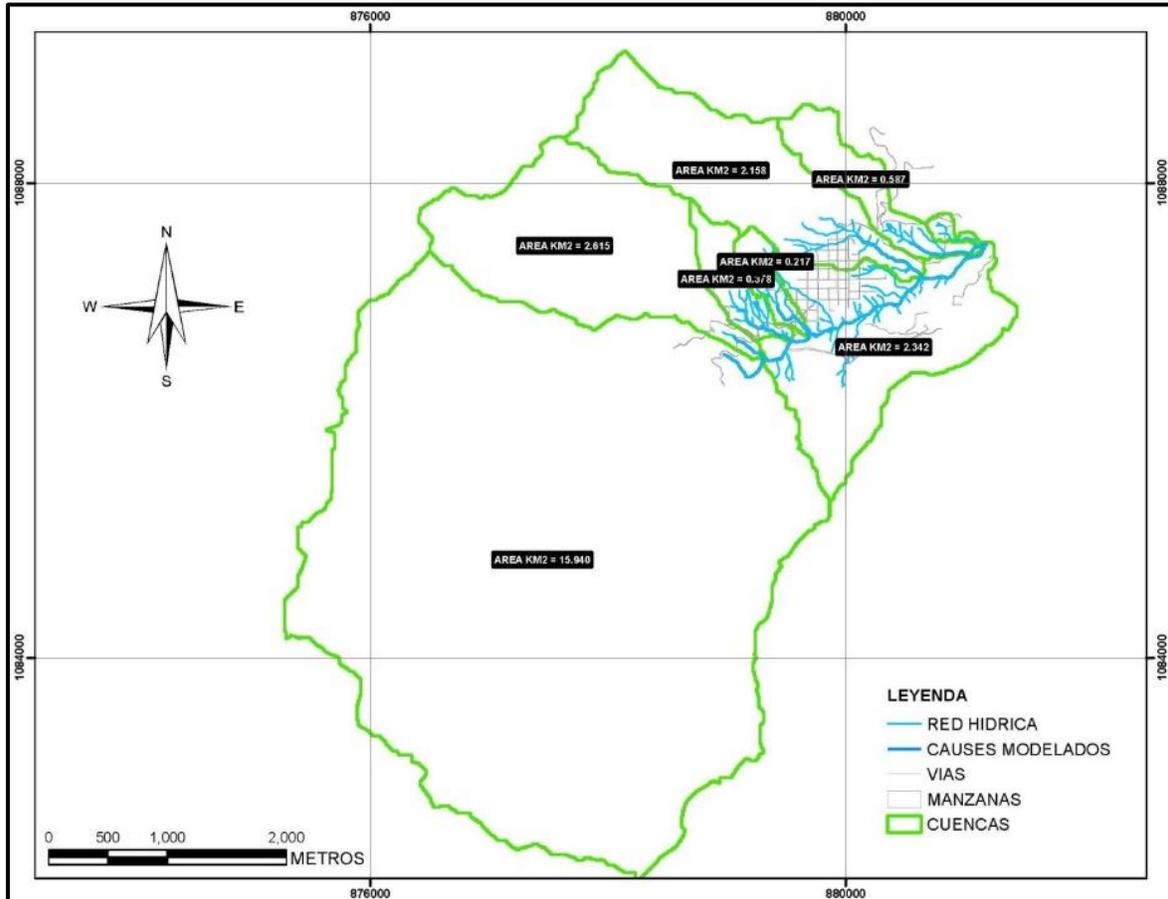
Figura 1.3. Sub-cuencas hidrográficas en el área de la cabecera municipal de Pensilvania.

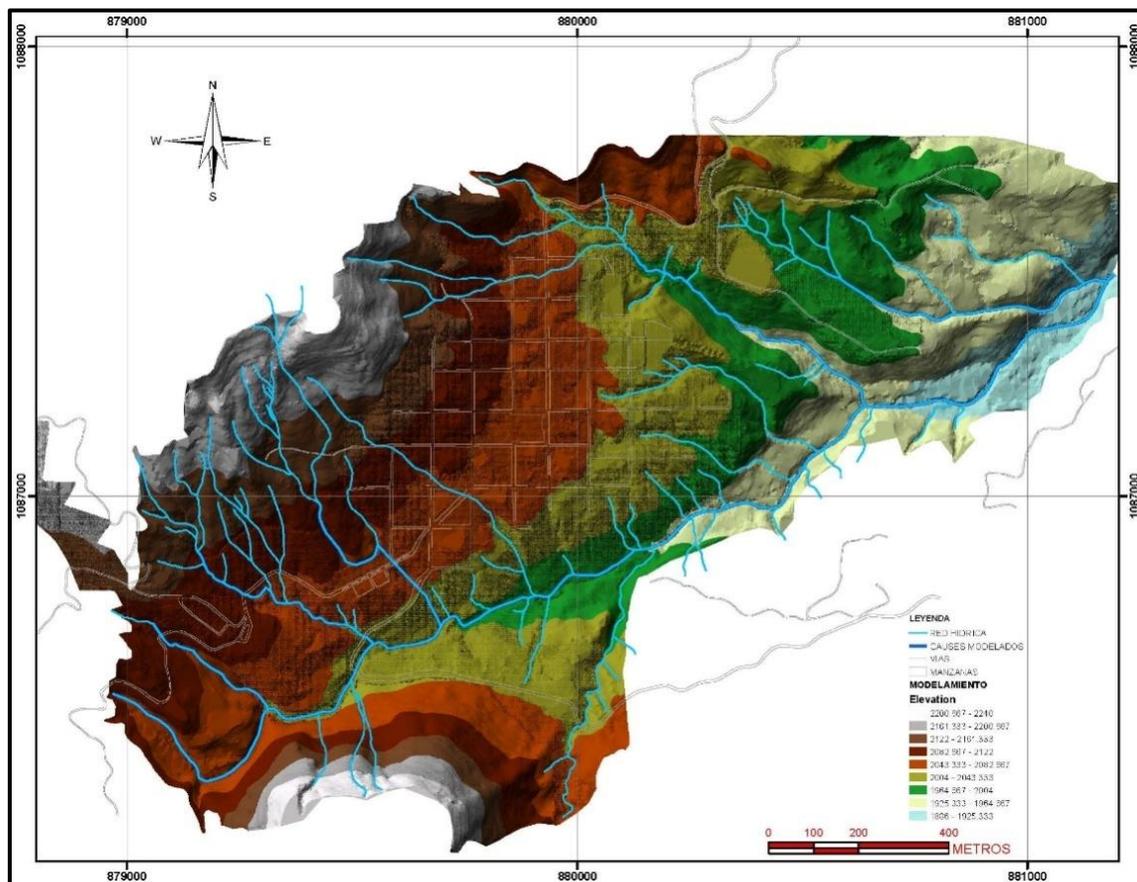
Figura 1.4. Modelo hidráulico de la cabecera municipal de Pensilvania, el drenaje principal corresponde al Río Pensilvania.

La modelación hidráulica permite zonificar la amenaza por inundación del municipio de Pensilvania combinando los mapas de velocidad y calado resultado de los modelos hidráulicos. La Figura 1.4 muestra el modelo hidráulico del municipio de Pensilvania.

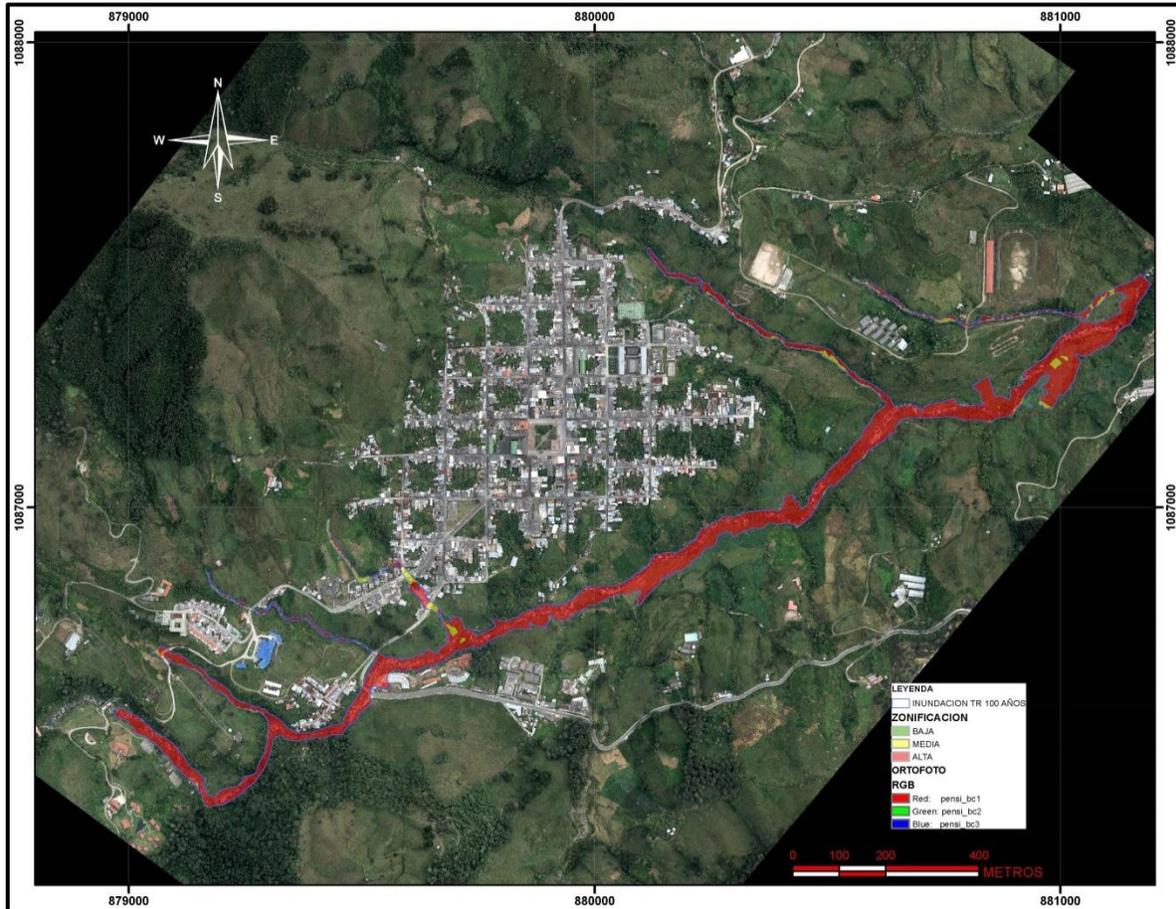
Figura 1.5. Zonificación de la amenaza por inundación en la cabecera municipal de Pensilvania.

La zonificación de amenaza por inundación, ver Figura 1.5 y Anexo 1, Mapa 15.14, se realizó combinando y reclasificando los mapas de velocidad y calado, donde se muestra un predominio de amenaza alta a lo largo de los diferentes cauces en la cabecera municipal de Pensilvania, para mayor detalle ver las tablas y mapas en el Anexo 4_Pensilvania.

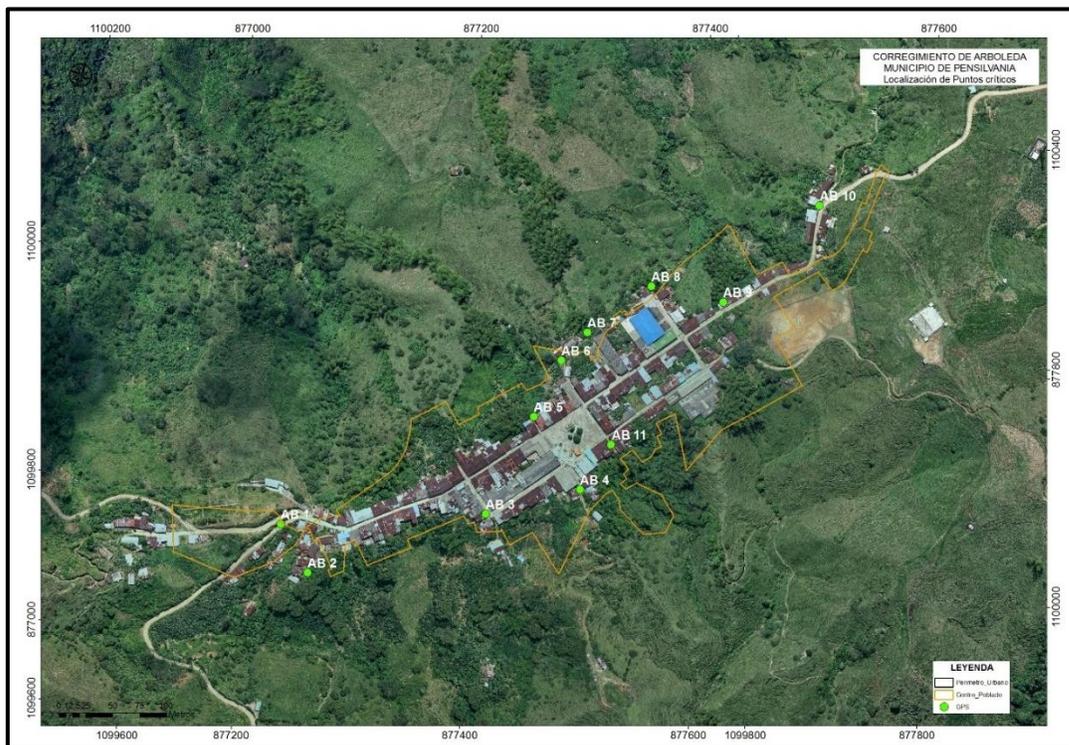
Figura 1.6. Corregimiento de Arboleda, Ortografía tomada en septiembre de 2013, se muestra el perímetro del centro poblado y las estaciones de campo localizadas con GPS.

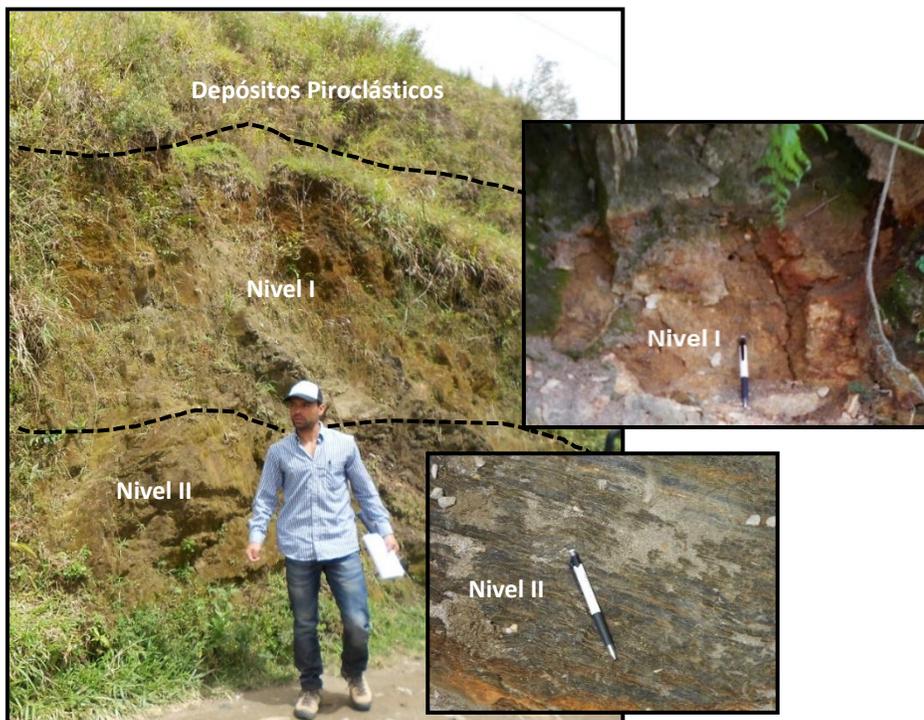
Figura 1.7. Izquierda Perfil Geológico del basamento metamórfico observado en el Corregimiento de Arboleda suprayacido por depósitos piroclásticos, se muestran los Niveles I y II de meteorización del Complejo Cajamarca en el sector del Cementerio. **Derecha**, detalles de los niveles I (**arriba**) y II (**abajo**) de meteorización del basamento.

En este sector de la Cordillera Central, el Complejo Cajamarca está formado por esquistos cuarzo-micáceos grafitosos con venas de cuarzo lechoso paralelas a la foliación, ver Figura 1.7. En el Nivel I está muy alterado y se observa ligeramente la textura original de la roca, el nivel II muestra la textura original y en este sector se presenta bastante oxidado.

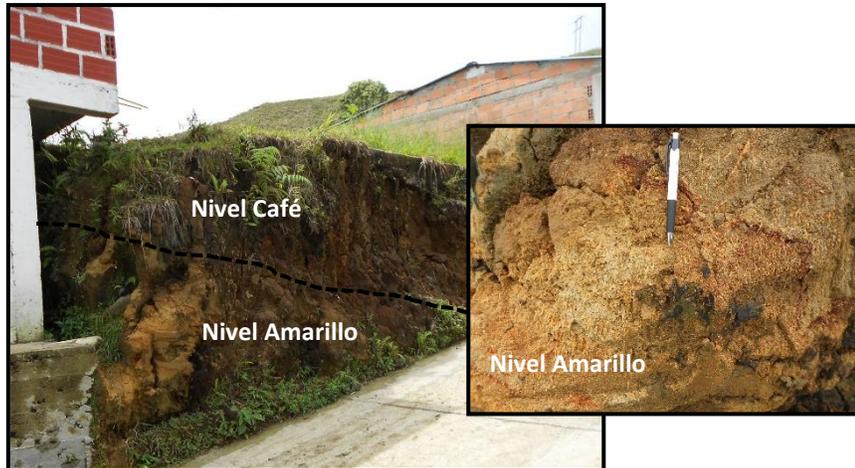
Figura 1.8. Depósitos de Flujos piroclásticos, con dos niveles, el superior de color café y el inferior de color amarillo, a la derecha se observa un detalle del nivel inferior.

m, presenta tamaño de grano entre ceniza fina y muy fina compuesto principalmente de cristales, líticos y vidrio muy alterado, el inferior de color amarillo presenta un mayor grado de alteración del vidrio volcánico y solo se diferencian esporádicos fragmentos pumáceos, la alteración del vidrio a arcilla hace que se rellenen los poros y hacen de este un nivel con permeabilidad alta.

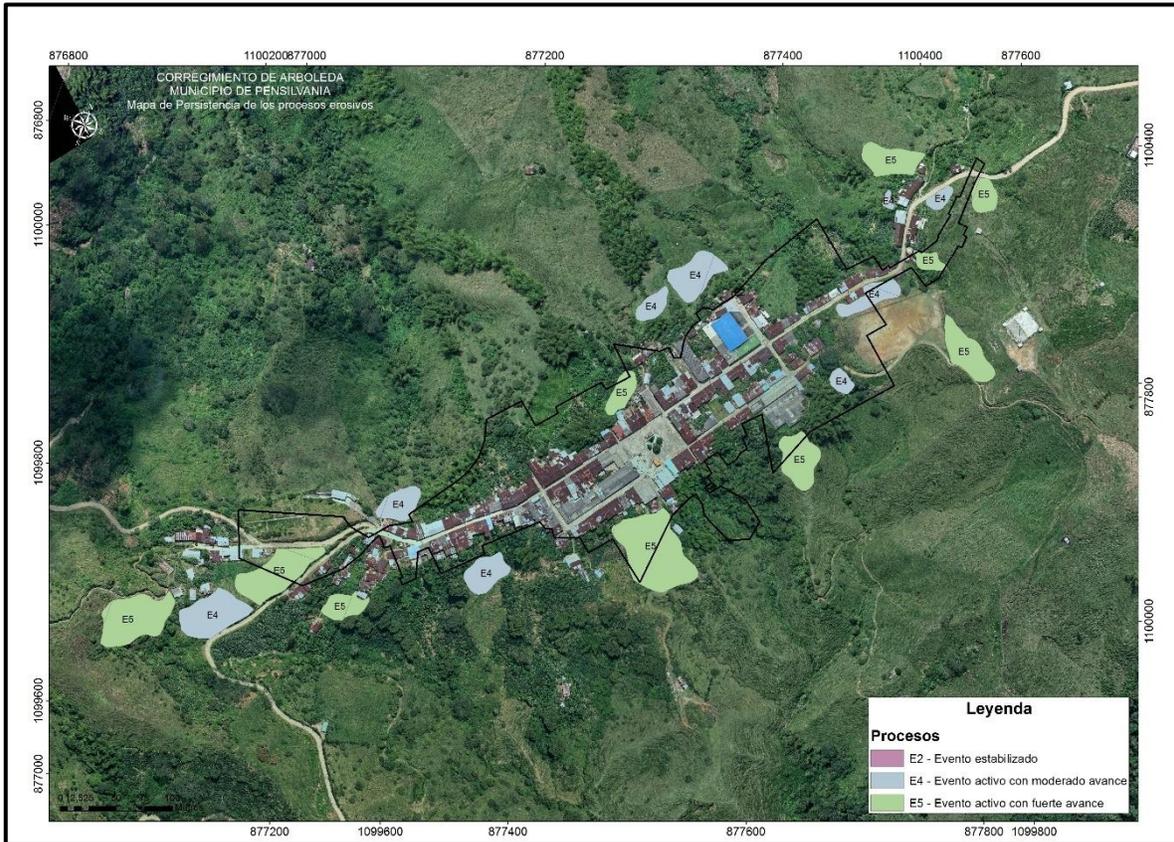
Figura 1.9. Mapa de Eventos de remoción en masa del Corregimiento de Arboleda

El análisis de la persistencia de eventos de remoción en masa para el corregimiento de Arboleda se hizo mediante la elaboración de un censo de los eventos, ver Mapa 15.21 del Anexo 1 donde se muestran los puntos críticos por remoción en masa, y su clasificación de acuerdo con el grado de persistencia como se hizo para las cabeceras municipales, en la Figura 1.9 y en el Mapa 15.22 del Anexo 1 se muestran los eventos delimitados directamente en campo y sobre la ortofoto. Los eventos activos con fuerte avance, E5 son los mayoritarios y se localizan en casi todos en el límite del perímetro del centro poblado con excepción del talud nor-occidental. El desencadenante de estos es el uso del suelo actual, ya que el límite con la zona rural no tiene ninguna amortiguación. Los eventos activos con moderado avance, E4 también se presentan en los límites del perímetro urbano pero en áreas y volúmenes más pequeños que los eventos E5 que tienen avance fuerte.

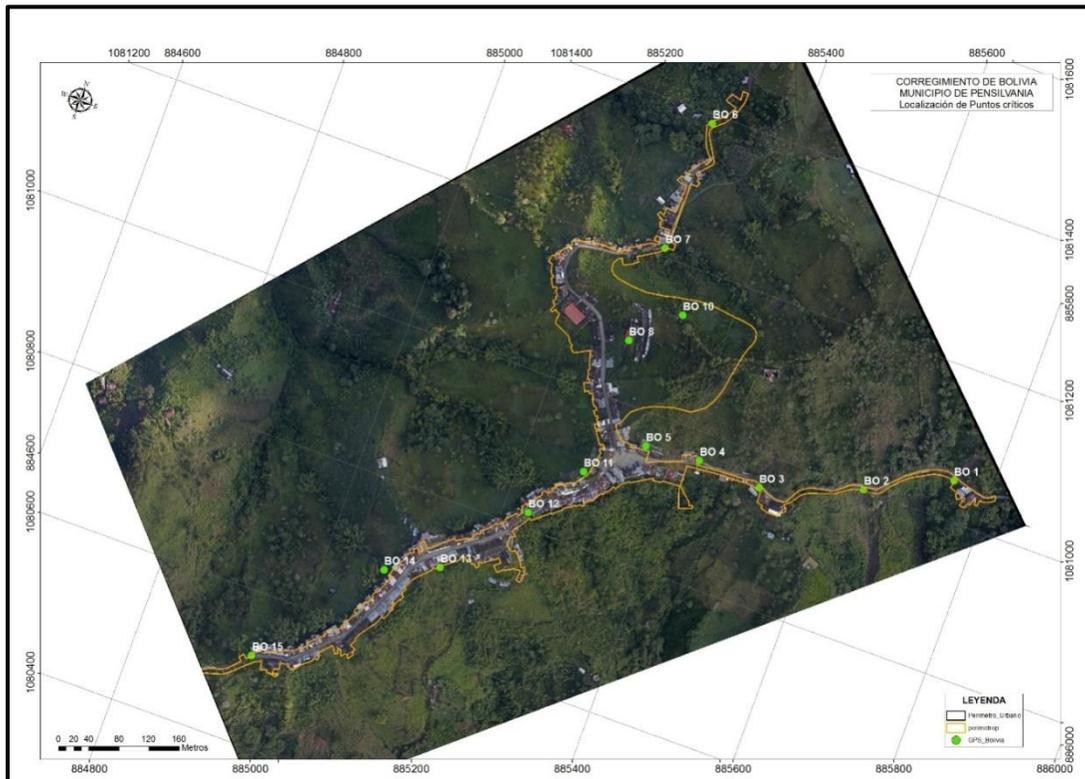
Figura 1.11. Corregimiento de Bolivia, Ortofoto tomada en septiembre de 2013, se muestra el perímetro del centro poblado y las estaciones de campo localizadas con GPS.

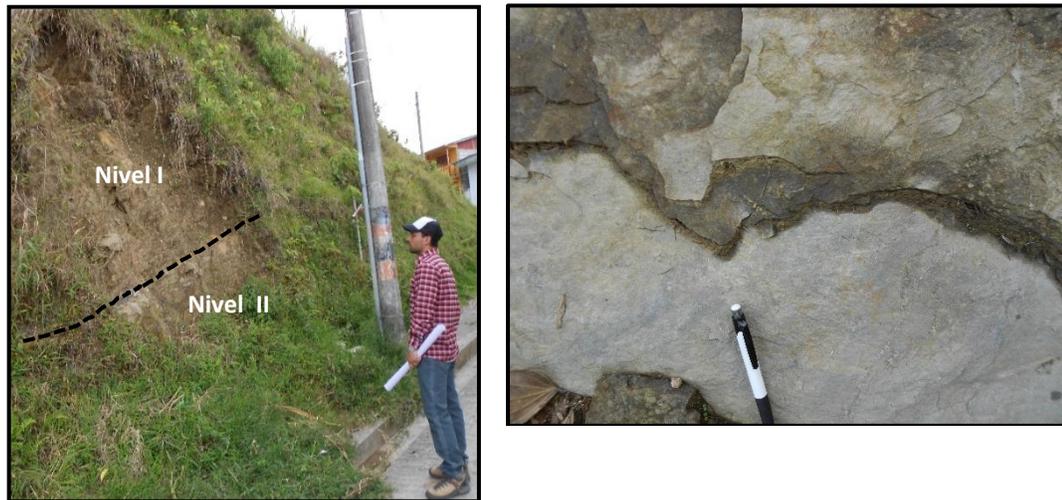
Figura 1.12. Perfil Geológico del basamento metamórfico observado en el Corregimiento de Bolivia, a la **izquierda** Niveles I y II de meteorización del Complejo Cajamarca en el sector del Barrio La Esperanza. A la **derecha**, el nivel III de meteorización de las rocas metamórficas, meta-areniscas y meta-lodolitas en la salida hacia El Higuerón.

En este sector de la Cordillera Central, el Complejo Cajamarca está formado por intercalaciones de meta-areniscas y meta-lodolitas, ver Figura 2, donde se observan las texturas relicto clásticas, en la salida hacia El Higuerón se observaron diques pegmatíticos con espesores métricos que atraviesan esta unidad.

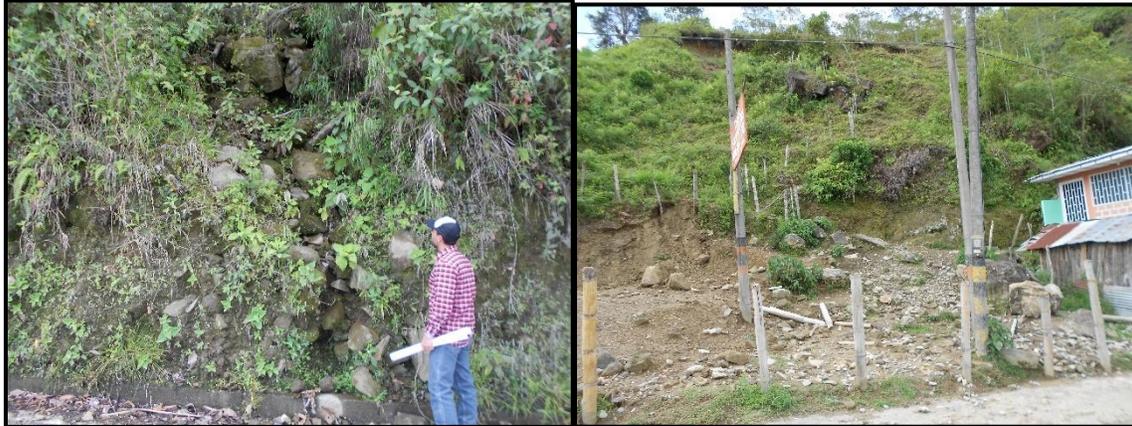
Figura 1.13. Depósitos Coluviales en el sector oriental del corregimiento sobre el talud Norte de la carretera hacia El Higuerón, en ambas fotografías obsérvese el tamaño de los bloques y la masividad de los depósitos.

Los depósitos coluviales se observaron en los deslizamientos activos entre el centro del corregimiento y la salida a El Higuerón por el oriente, y en la parte alta de los Barrios La Esperanza y Las Camelias al noroccidente, son coluviones con bloques sub-angulares a angulares de tamaños métricos, ver Figura 1.13, originados por desprendimiento a partir de los diferentes niveles de meteorización del Complejo Cajamarca. La matriz es de tamaño arena gruesa hasta guijarrosa y con gran cantidad de fragmentos de suelo orgánico y de material de los depósitos piroclásticos suprayacentes.

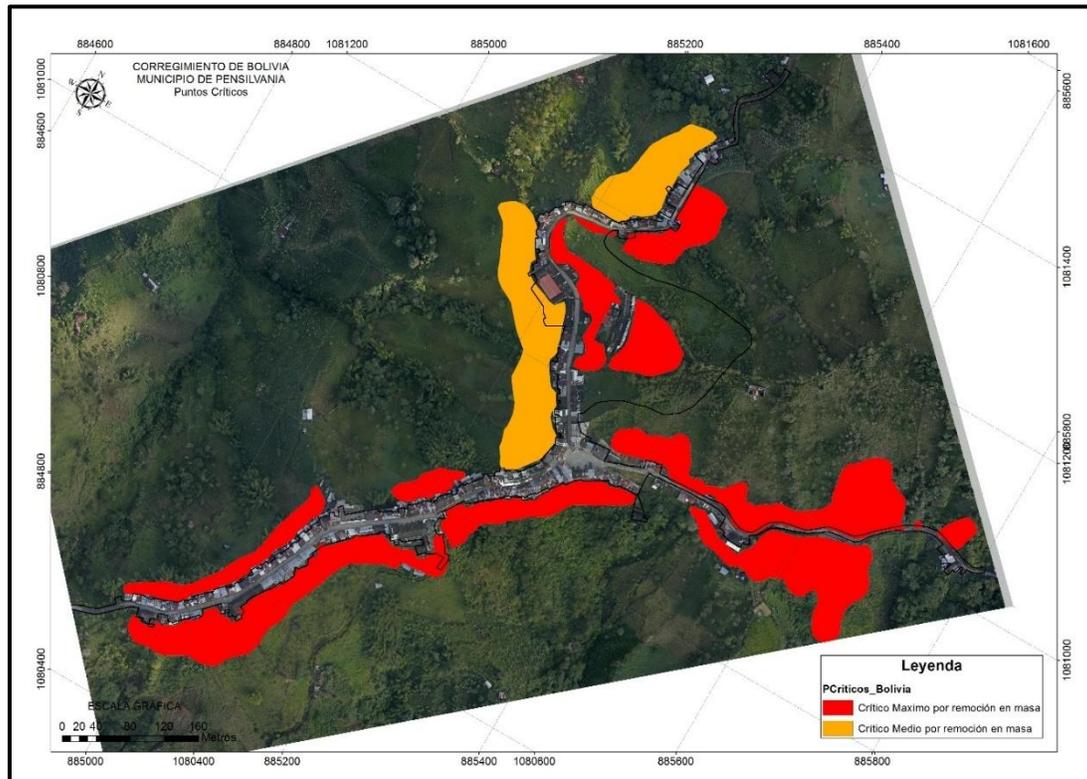
Figura 1.14. Mapa de Puntos críticos del Corregimiento de Bolivia.

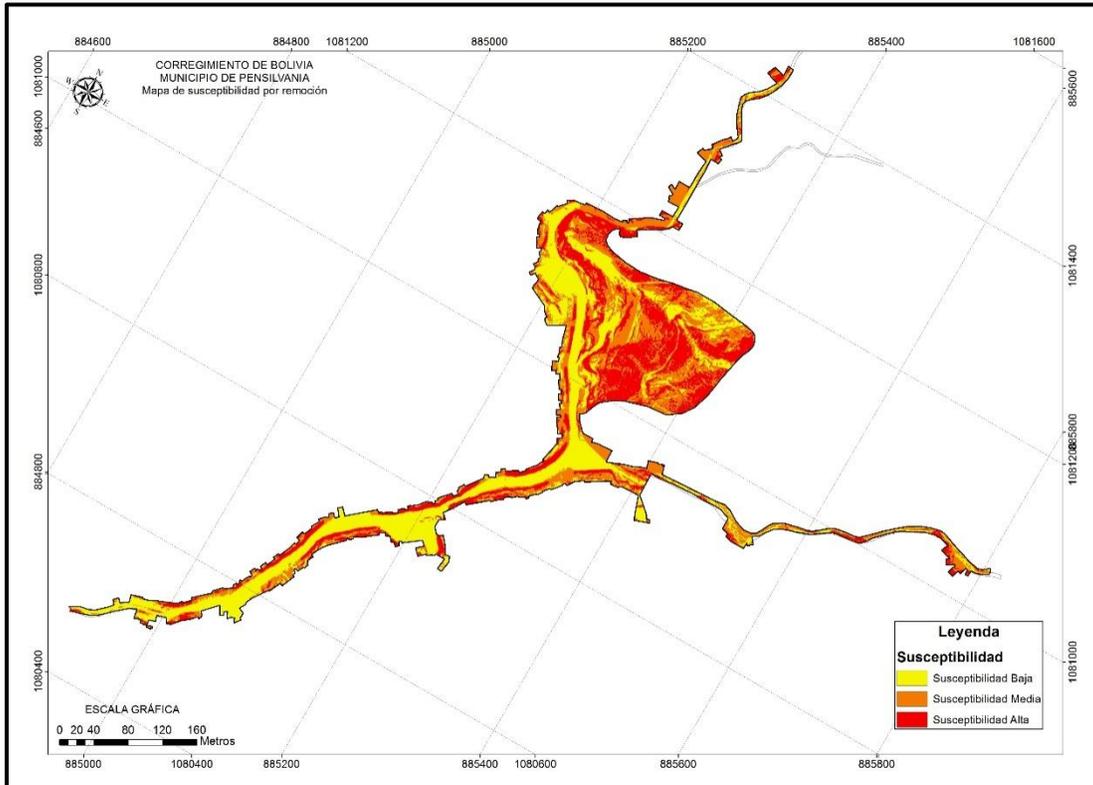
Figura 1.17. Mapa Resultante de susceptibilidad por remoción en masa para el Corregimiento de Bolivia.

El Mapa de susceptibilidad por remoción en masa para el corregimiento de Bolivia se hizo directamente en el ArcGIS con los factores y la ponderación mostrada en cada clase mostrada en la tabla 1.6. El ranking de los factores fue tomado de los resultados de la matriz AHP de la Figura 1.16 y luego clasificados de 1 a 9 teniendo en cuenta los pesos obtenidos.

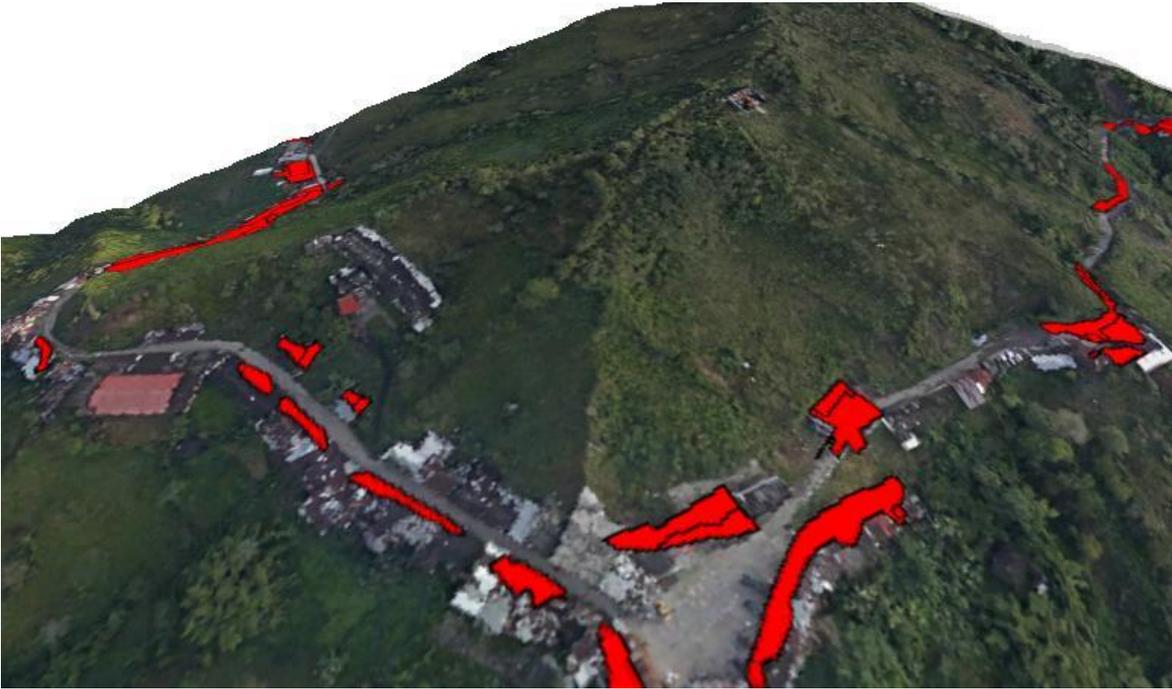
Figura 1.19. Zonas de riesgo alto no mitigable por remoción en masa en el sector Noroccidental (a la izquierda del diagrama 3D) y oriental (A la derecha del diagrama 3D) del corregimiento de Bolivia. Ver Mapa de Curvatura para delimitación más precisa en este sector de los eventos de remoción en masa en el Anexo 1, Mapa 15. 27.

La estabilidad de los taludes del sector oriental está completamente degradada y por lo tanto el riesgo muy alto en este sector es no mitigable y se debe planear la re-ubicación de las viviendas, ver Figura 1.19. En el sector nor-occidental en la zona desde el antiguo matadero hasta terminar el perímetro urbano también se presenta una zona de riesgo alto no mitigable. Ver Anexo 6_Bolivia. En la parte sur sobre el parteaguas las zonas de riesgo alto son zonas de riesgo mitigables mediante acciones que permiten que no se desestabilicen aún más los taludes noroccidental y suroriental de la cuchilla a la entrada occidental del corregimiento, pero el problema es la no cultura de manejo de aguas lluvia, los descoles del alcantarillado y el uso del suelo en los límites de la periferia urbana sobre todo con cultivos limpios.

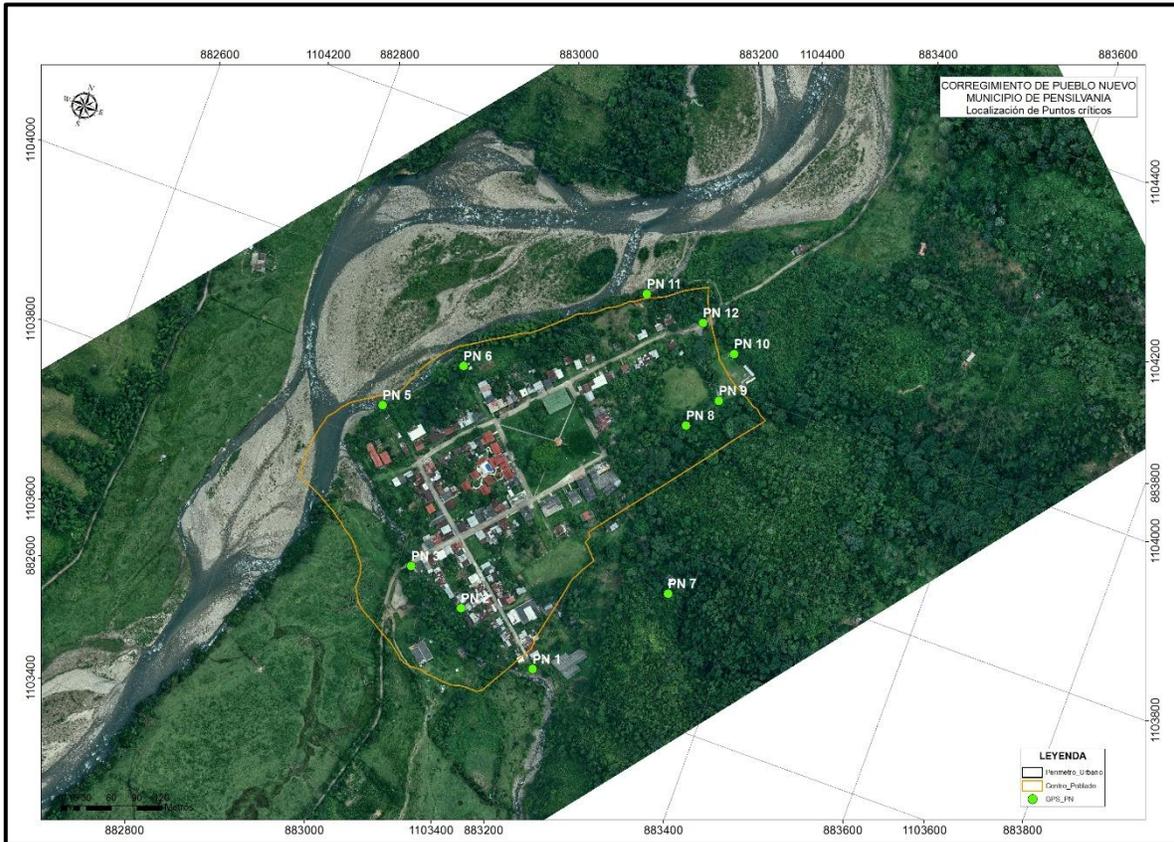
Figura 1.20. Corregimiento de Pueblo Nuevo, Ortofoto tomada en septiembre de 2013, se muestra el perímetro del centro poblado y las estaciones de campo localizadas con GPS.

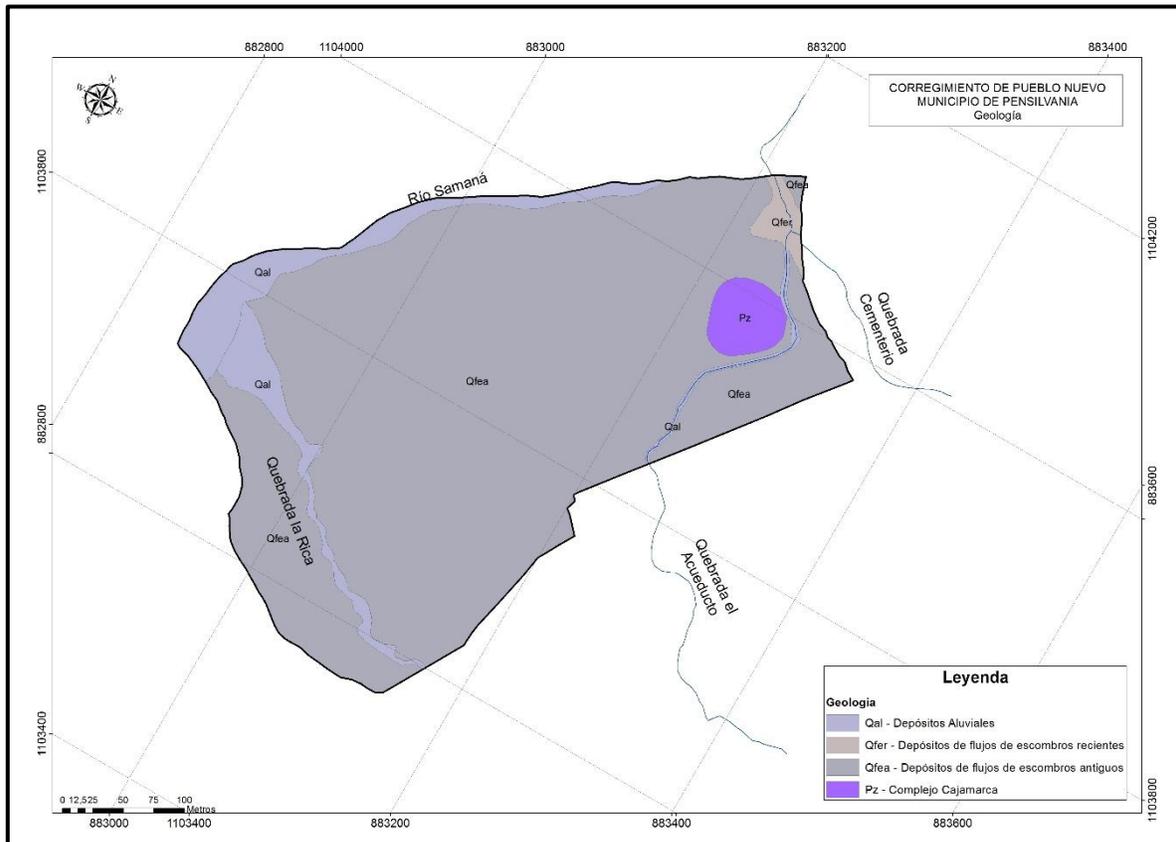
Figura 1.21. Mapa Geológico del Corregimiento de Pueblo Nuevo

El basamento aflorante en este sector de la Cordillera Central son las rocas metamórficas del Complejo Cajamarca, con los niveles II y III de meteorización, se observaron estos niveles en la quebrada El Acueducto, por fuera del perímetro, estación PN-7 en la Figura 1.20, y aflora también en una colina en la parte Norte de corregimiento, ver Figura 1.21 mapa geológico y, Mapa 15.39 del Anexo 1, donde se observa que el corregimiento se ubica directamente sobre la secuencia los depósitos de flujos de escombros que han rellanado la cubeta de la llanura aluvial antigua del Río Samaná (Qflea) y está rodeado en las parte occidental y sur por los depósitos aluviales (Qal) del Río Samaná y la quebrada La Rica, y en el extremo norte se localizan una serie de flujos de escombros recientes (Qfer) relacionados a avenidas torrenciales de las quebradas El Acueducto y El Cementerio.

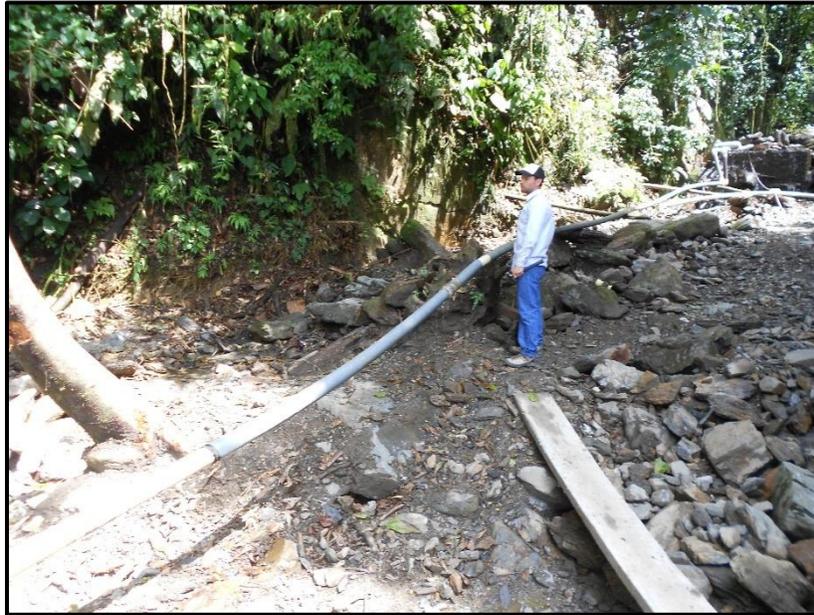
Figura 1.22. Perfil Geológico del basamento metamórfico observado en el Corregimiento de Pueblo Nuevo en la quebrada El Acueducto, estación PN-7 en la Figura 1.18, se observan remanentes de avenidas torrenciales que afectan al drenaje

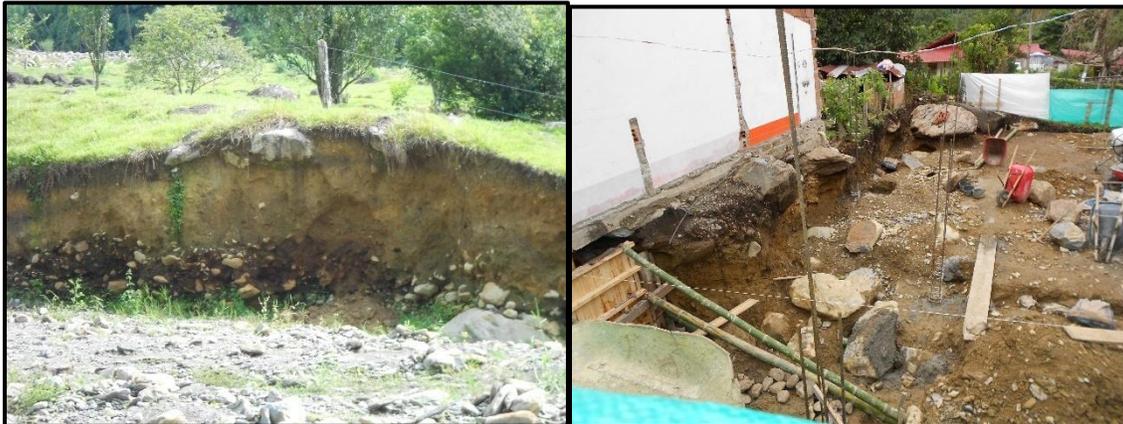
Figura 1.23. **Izquierda:** Tres pulsos de depósitos de flujos de escombros antiguos (Qflea) sobre la margen derecha del Río Samaná, escala: cerca de alambre a una altura de 1,25 m. **Derecha:** Mega-bloques del nivel superior del flujo de escombros en el centro de Pueblo Nuevo (estación PN-6 en Figura 1.20), estos bloques son frecuentes sobresaliendo en las vías o debajo de las construcciones del corregimiento.

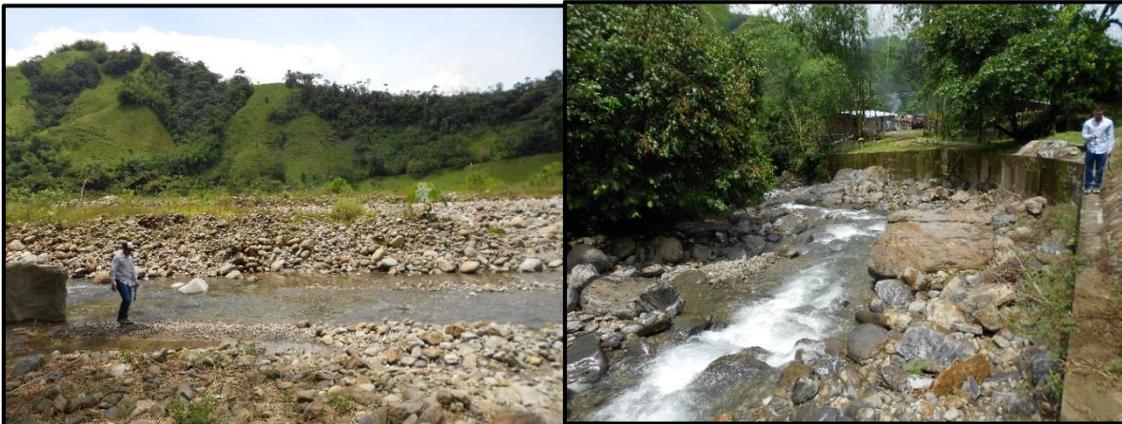
Figura 1.24. Izquierda: Barras conglomeráticas del sistema trenzado actual del Río Samaná, estación PN-6, fotografía desde la margen derecha. **Derecha:** Remanentes de depósitos de flujos de escombros relacionados a avenidas torrenciales que forman los depósitos aluviales de la quebrada La Rica, Estación PN-1, fotografía hacia aguas abajo.

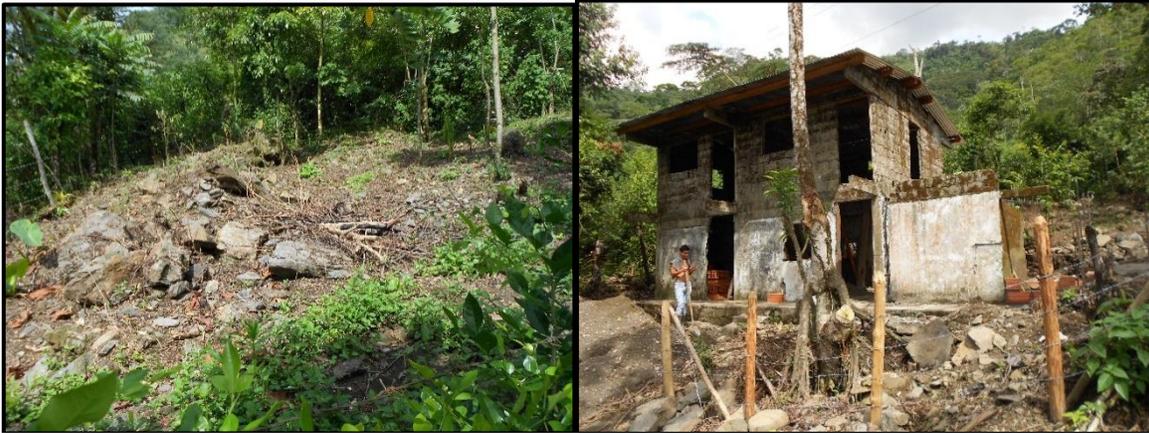
Figura 1.25. Depósitos de Flujos de escombros recientes (Qfer). **Izquierda:** lengua deflujo de escombros no canalizado sobre la parte nor-occidental del Cementerio, estación PN-10, escala: cerca de alambre a una altura de 1,05 m. **Derecha:** Vivienda afectada por varios eventos de flujos de escombros que bajaron por la quebrada El Cementerio, estación PN-12. Localización de estaciones en la Figura 1.20.

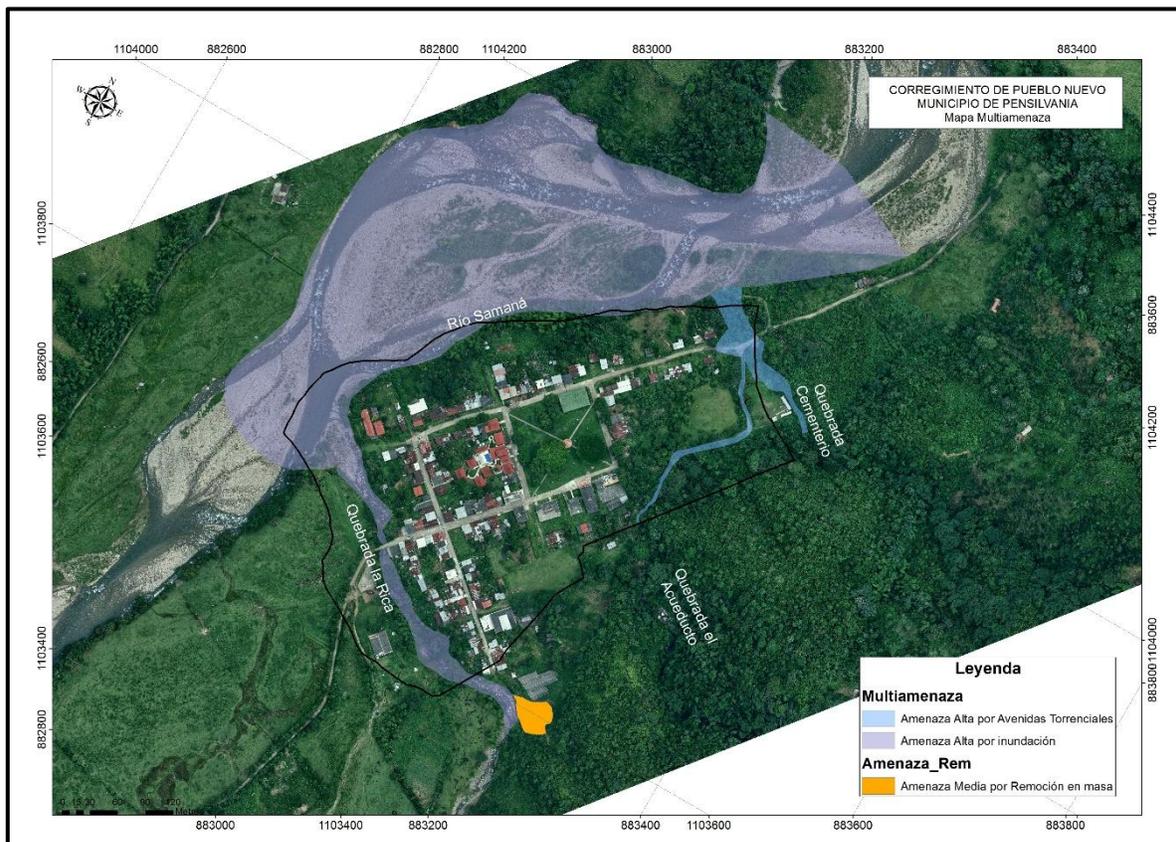
Figura 1.26. Mapa Multi-Amenazas para el Corregimiento de Pueblo Nuevo

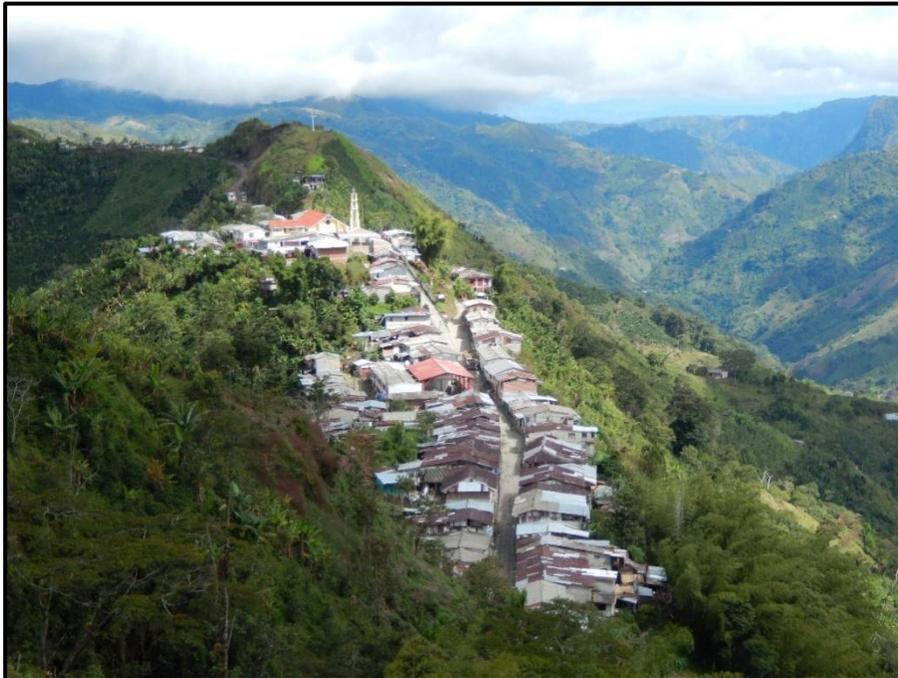
El corregimiento de San Daniel se localiza en el sector suroriental del municipio de Pensilvania sobre una cuchilla que sirve de parteaguas a drenajes de tercer orden en este sector de la Cordillera Central, en la Figura 1.29 se muestra la disposición general del corregimiento sobre una delgada cuchilla con pendientes fuertes tanto al sur como al norte de la misma.

Figura 1.29. Corregimiento de San Daniel, dirección de la fotografía N80° Fecha de la fotografía: noviembre 2 de 2013.

Tabla 1.10. Casas a desalojar en la corona del deslizamiento de la vertiente norte (ver Figura 1.29)

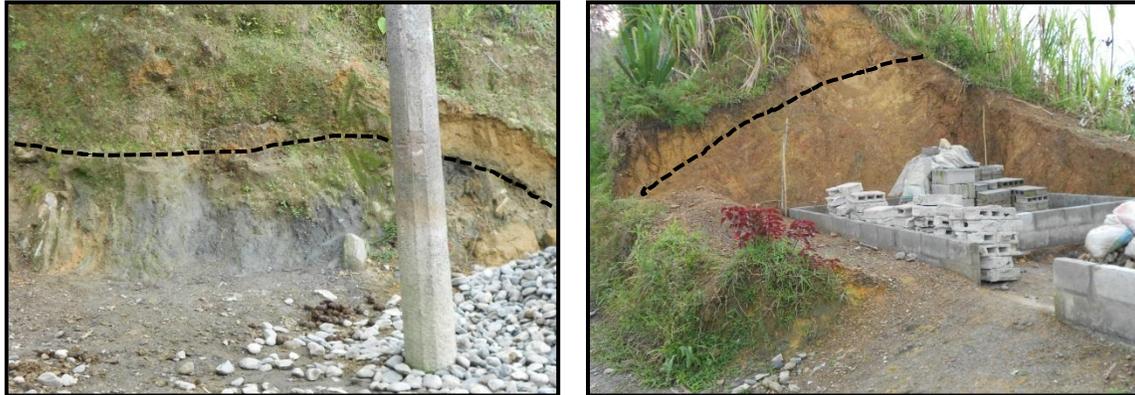
Figura 1.30. Perfil Geológico del corregimiento San Daniel, **Izquierda** Nivel III de meteorización del Complejo Cajamarca suprayacido por una cobertera de depósitos piroclásticos (fotografía en el lavadero de carros a la entrada del corregimiento). **Derecha**, el nivel II de meteorización de las rocas metamórficas suprayacidas por una delgada cobertera de depósitos piroclásticos (fotografía a la salida del corregimiento al oriente del Alto de La Cruz).

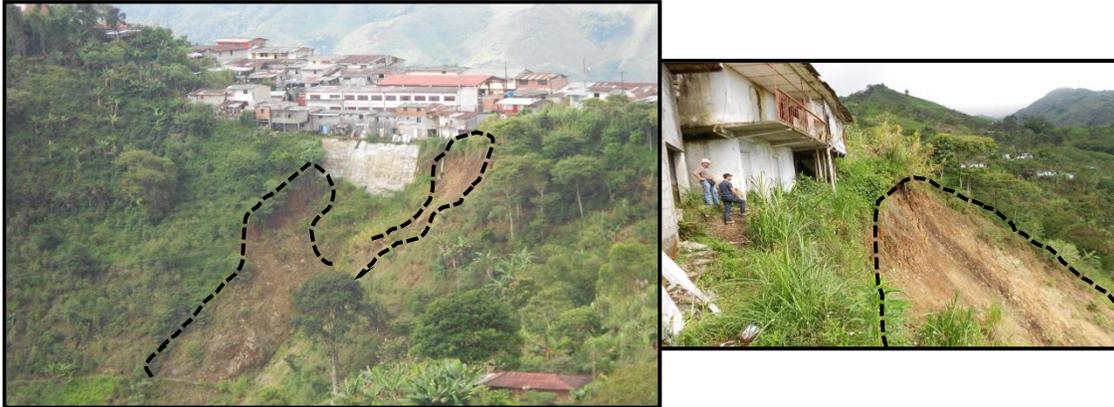
Figura 1.31. **Izquierda** Proceso de remoción en masa en la parte central del corregimiento de San Daniel en la vertiente Norte. Dirección de la fotografía N100°. **Derecha:** Fotografía detalle de la corona del deslizamiento activo a la izquierda de la pantalla y notándose la afectación sobre las viviendas de este sector. Fecha: Abril 28 de 2013.

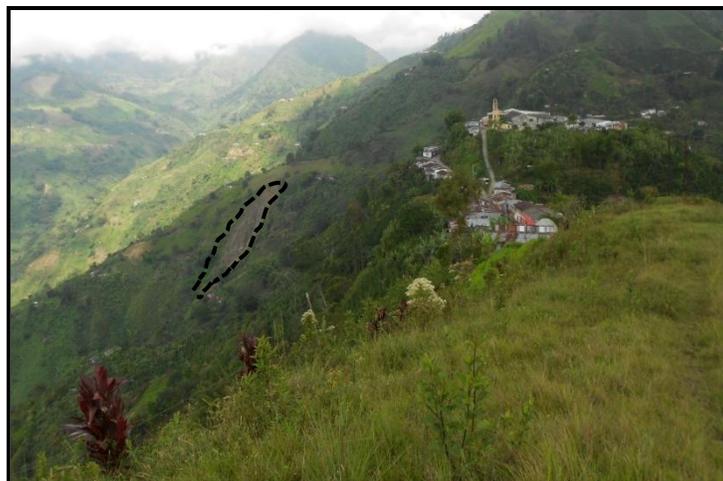
Figura 1.32. Proceso de remoción en masa al sureste sobre la vertiente sur de la cuchilla donde se ubica el corregimiento de San Daniel. Dirección de la fotografía N285°.

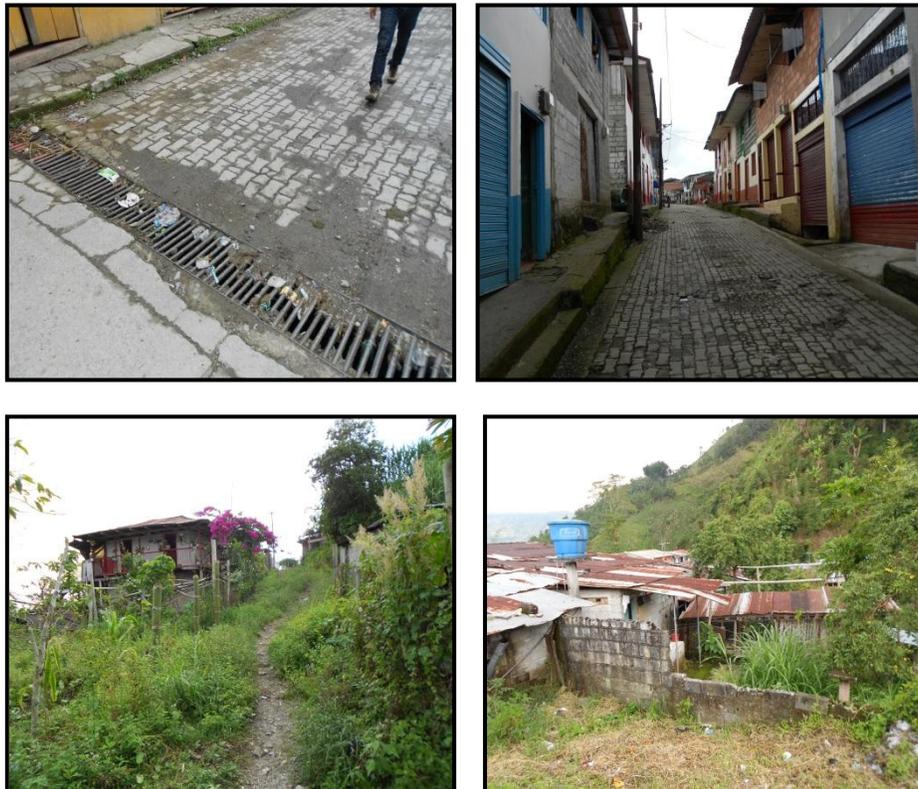
Figura 1.34. **Arriba:** Sector central del corregimiento con manejo adecuado de las aguas de escorrentía con sumideros. **Abajo:** sector oriental en la salida hacia Samaná, varían drásticamente las condiciones de manejo de aguas en los accesos a las viviendas y en las viviendas mismas.

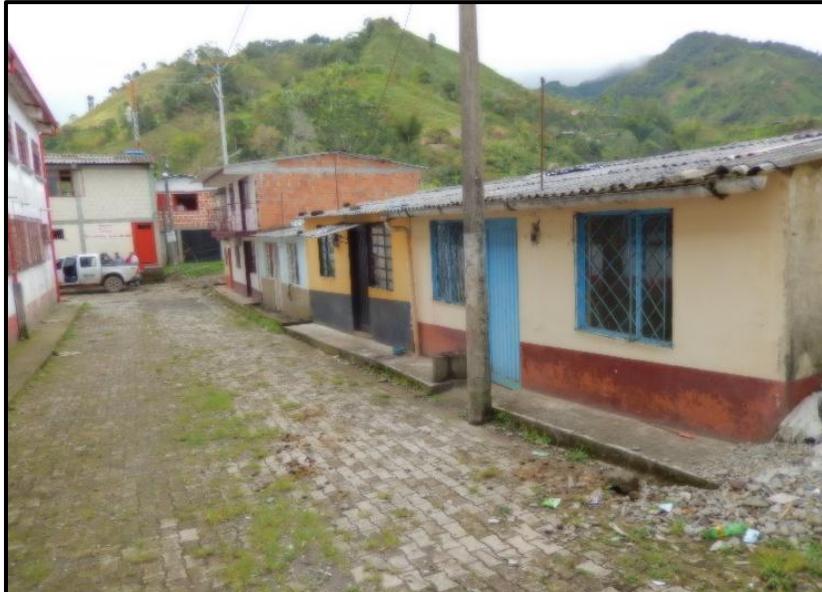
Figura 1.35. Casas a desalojar en la corona del deslizamiento de la vertiente norte del corregimiento San Daniel. La Escuela Policarpa Salavarrieta se localiza a en la parte izquierda de la fotografía.

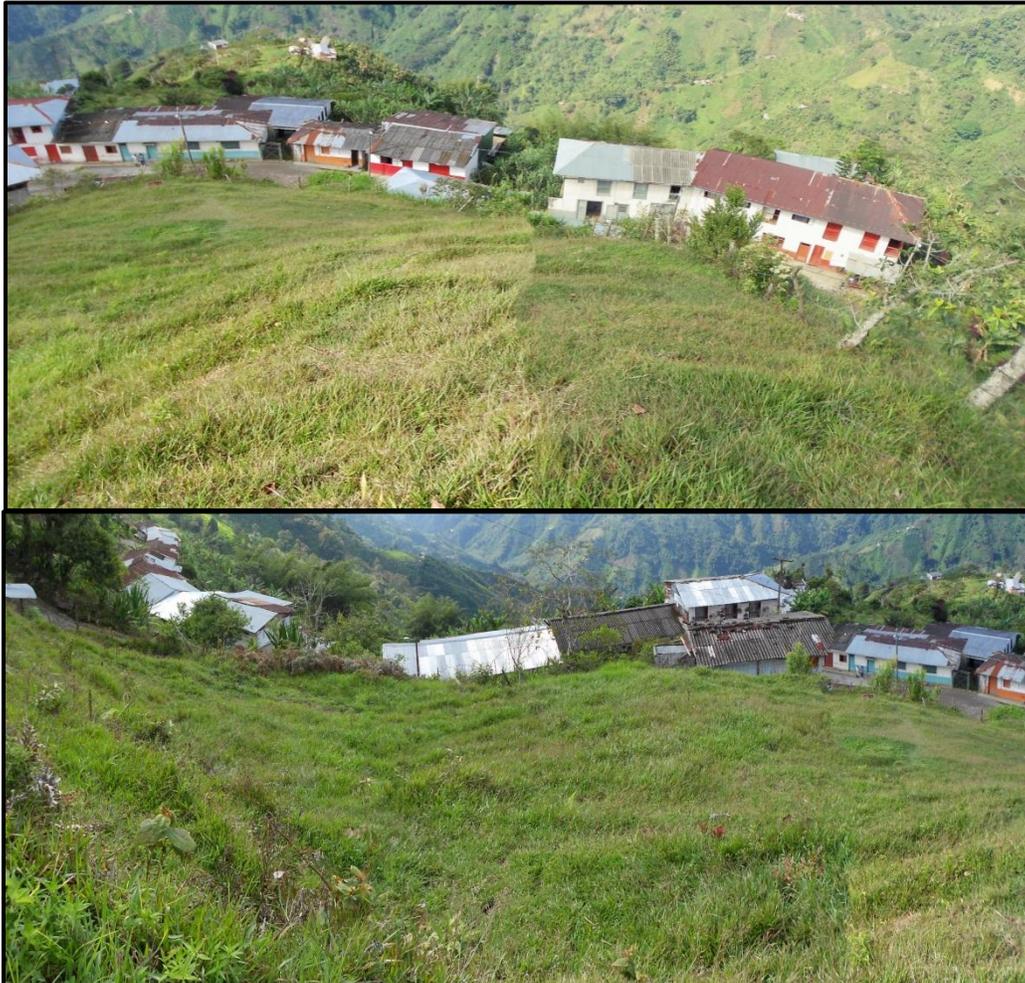
El caserío La Linda se localiza en el centro oriente del municipio de Pensilvania por la vía que conduce desde el casco urbano del municipio hacia el corregimiento de San Daniel. El caserío se localiza en un sector de media ladera de alta pendiente, ver Figura 1.36, y la mayoría de las viviendas se localizan en los sectores aledaños sur y norte (siendo este último la parte más alta de la ladera).

Figura 1.36. Caserío La Linda del municipio de Pensilvania, fotografía tomada desde el sitio donde se localiza la antena de comunicaciones en la parte superior de la vía que conduce hacia San Daniel (parte más izquierda) **Arriba:** Panorama en dirección N120° y **Abajo:** Panorama en dirección N250°.
