CONTRATO 292 CORPOCALDAS – GEOSUB S.A.S

**IDENTIFICAR Y CARACTERIZAR LA AMENAZA,
VULNERABILIDAD Y RIESGO PARA LA CABECERA MUNICIPAL Y
LAS ÁREAS DE DESARROLLO RURAL RESTRINGIDO**

15. MUNICIPIO DE PENSILVANIA

Manizales, 2013 - 2014

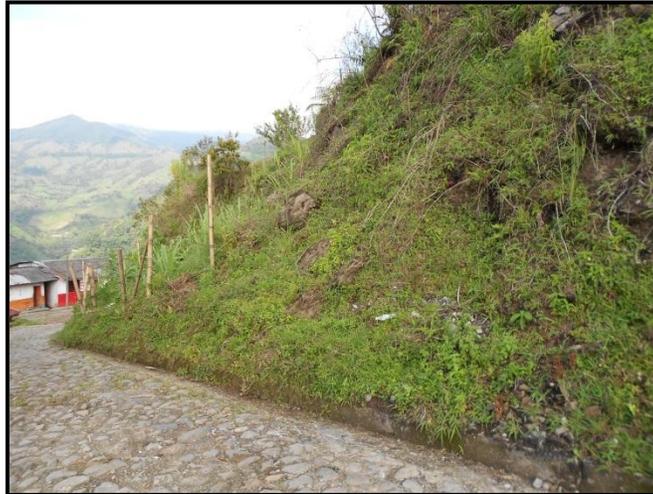
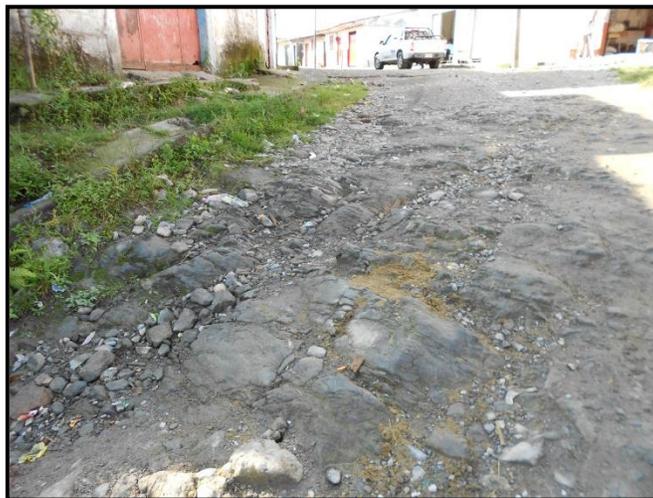
Figura 1.37. Unidades geológicas aflorantes en el caserío La Linda, en la **fotografía superior** coluviones reciente sobre la parte alta de la vía, en la **fotografía inferior**, esquistos cuarzo-micáceos (N-S/80°W-90°) del Complejo Cajamarca (nivel III de meteorización) aflorantes sobre la vía de acceso al caserío en dirección de Pensilvania.

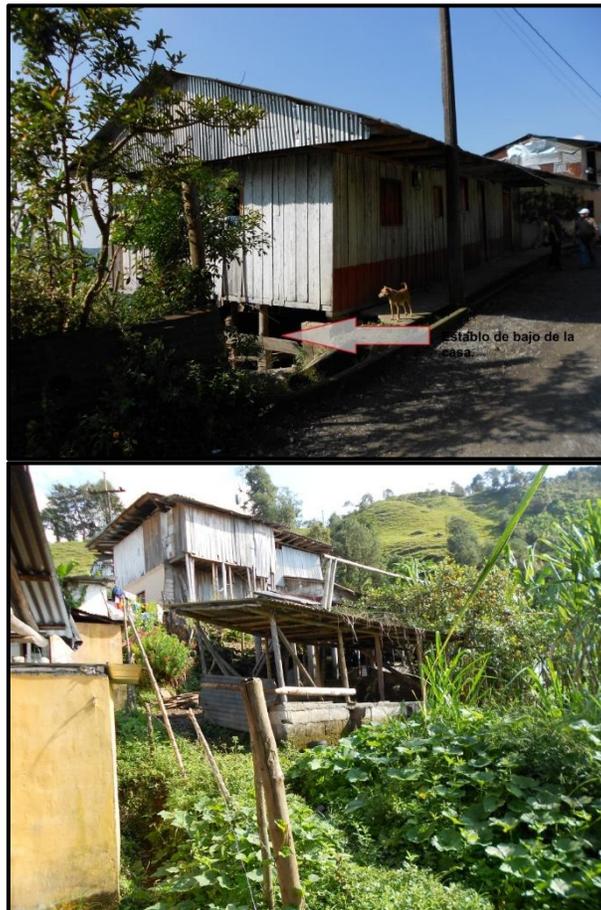
Figura 1.39.Arriba: Establos en las partes bajas de las viviendas, sin ningún manejo de aguas servidas del caserío. Abajo: Fotografía en la parte central del caserío de La Linda mostrando viviendas en la parte inferior de la vía, dirección de la fotografía N45°.

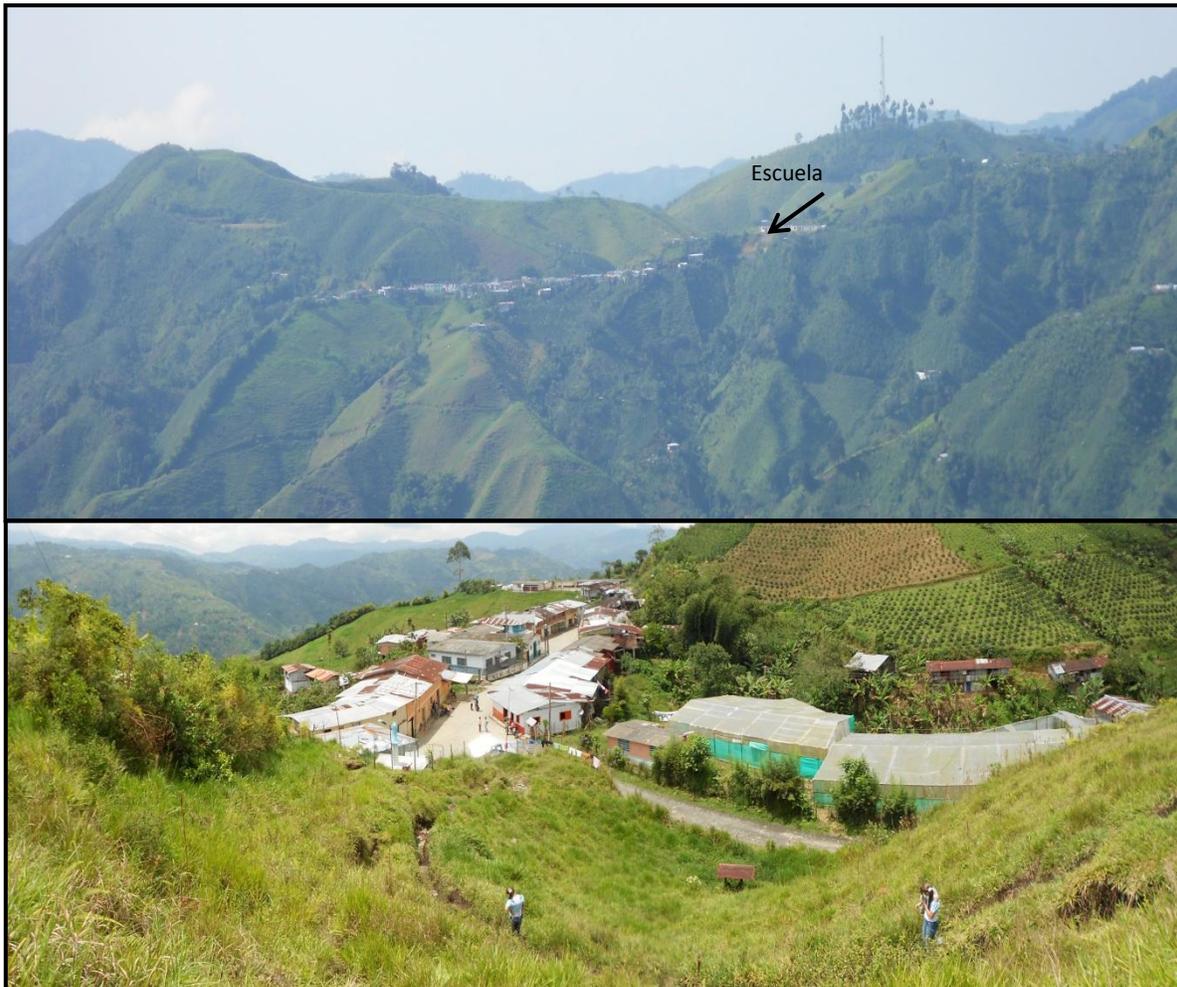
El Caserío El Higuerón se localiza al Oriente del municipio de Pensilvania en la vía que comunica el corregimiento de Bolivia con el municipio de Samaná y está al Sur del Corregimiento de San Daniel, se localiza a media ladera en un corte de la cuchilla, como se observa en la parte media superior de la Figura 1.40.

Figura 1.40. Caserío El Higuero, la foto **superior** corresponde a una vista general tomada desde el corregimiento de San Daniel, dirección de la fotografía N180°. En la parte **inferior** panorámica del caserío en una dirección: N65° Fecha de la fotografía: abril 28 de 2013. Se observa su localización a media ladera, pero la mayor cantidad de viviendas se localizan en una zona plana con baja pendiente.

La amenaza alta por remoción en masa en el perímetro del caserío solo se ubica en el sector noroccidental del caserío en la ladera norte de la escuela (ver Figura 1.40 para localización, ver pantalla en el sitio en la Figura 1.42), donde ocurrió un deslizamiento en el año 2010 debido a la alta pendiente pero la obra no se terminó y faltan algunas obras complementarios, también el sobrepastoreo y las lluvias intensas de la época invernal pueden reactivar eventos antiguos en esta zona.

también existe sobrepastoreo. La parte sur del caserío, contra la ladera sembrada de café como se observa en la Figura 1.40, no se refirió ningún evento de remoción en masa, debido al cuidado por el cultivo del café y a las pendientes más bajas.

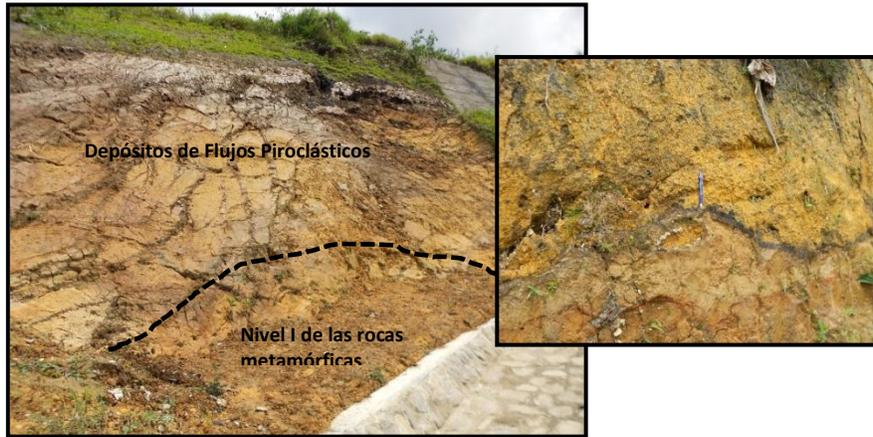
Figura 1.41. Perfil Geológico del caserío El Higuero, se observa hacia la base el Nivel I de meteorización del Complejo Cajamarca suprayacido por una cobertera de depósitos piroclásticos, en la fotografía de la derecha se muestra un detalle del depósito de flujo piroclástico de color amarillo, Dirección de la fotografía N110°.

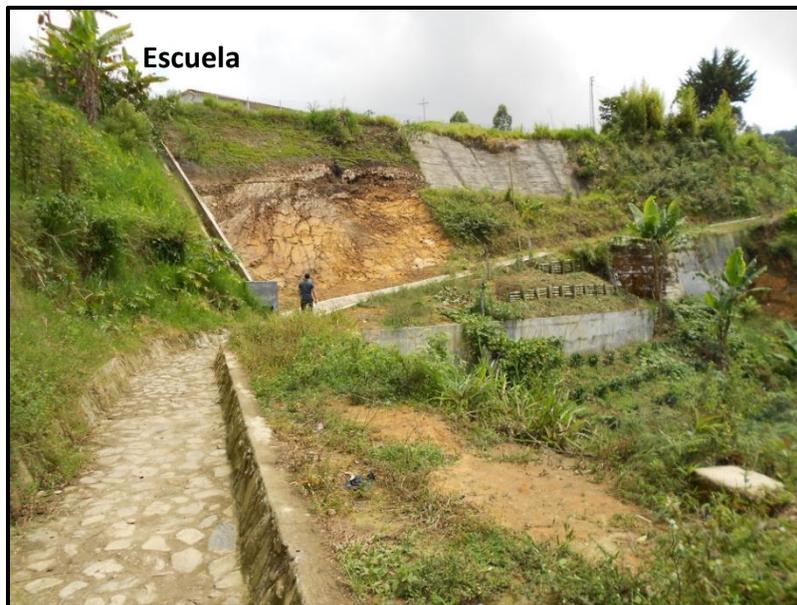
Figura 1.42. Pantalla de protección en construcción (abandonada sin acabar según información de la población) del talud norte por un proceso de remoción en masa relacionado con el invierno de 2010 en la parte norte del caserío El Higuero. Dirección de la fotografía N345°. Para su ubicación ver Figura 1.40. En la parte superior derecha de la fotografía se observa un nuevo proceso de remoción que afecta al talud de la escuela.

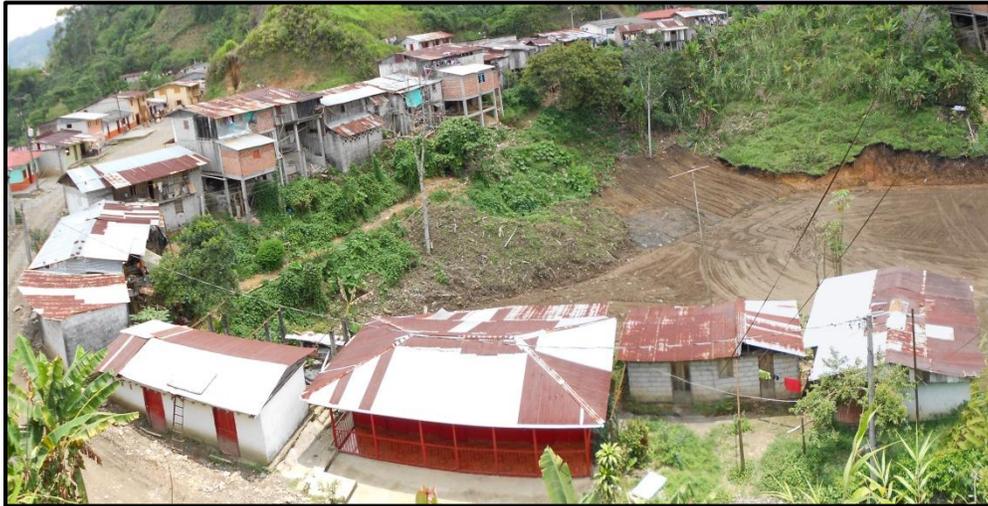
El Caserío Soledad Alta se localiza al Oriente del municipio de Pensilvania en la vía que comunica el corregimiento de Bolivia con el caserío El Higuero, está situado a media ladera, como se observa en la Figura 1.44.

Figura 1.44. Caserío Soledad Alta, dirección de las fotografías N200°. Fecha de la fotografía: abril 28 de 2013. En la parte más norte, ángulo inferior derecho de la fotografía se observa las obras de explanación en una zona afectada por un deslizamiento. Desde el sitio donde se tomó la fotografía se localiza una pequeña iglesia y dos viviendas sobre la parte plana de esta cuchilla.

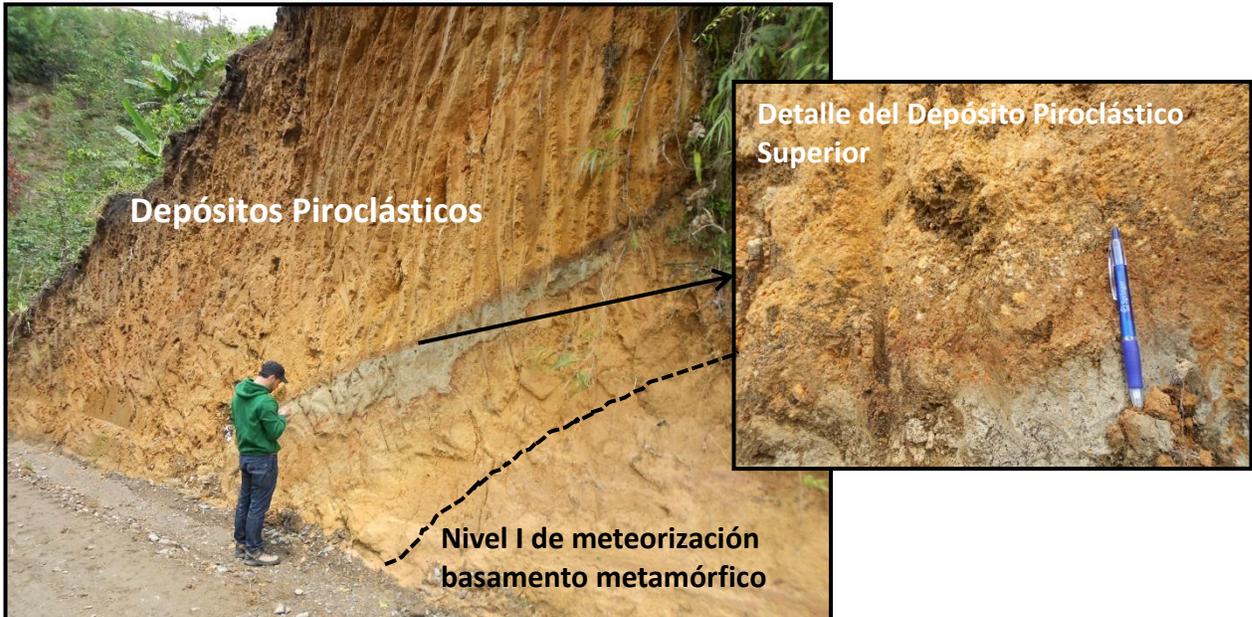
Figura 1.45. Perfil Geológico del caserío Soledad Alta, se observa hacia la base el Nivel I de meteorización del Complejo Cajamarca suprayacido por una cobertera de depósitos piroclásticos. Dirección de la fotografía N205°. Obsérvese la inclinación de los depósitos hacia el Oriente. En la fotografía de la derecha se muestra un detalle del depósito de flujo piroclástico de color amarillo con fragmentos de pómez tamaño lapilli.

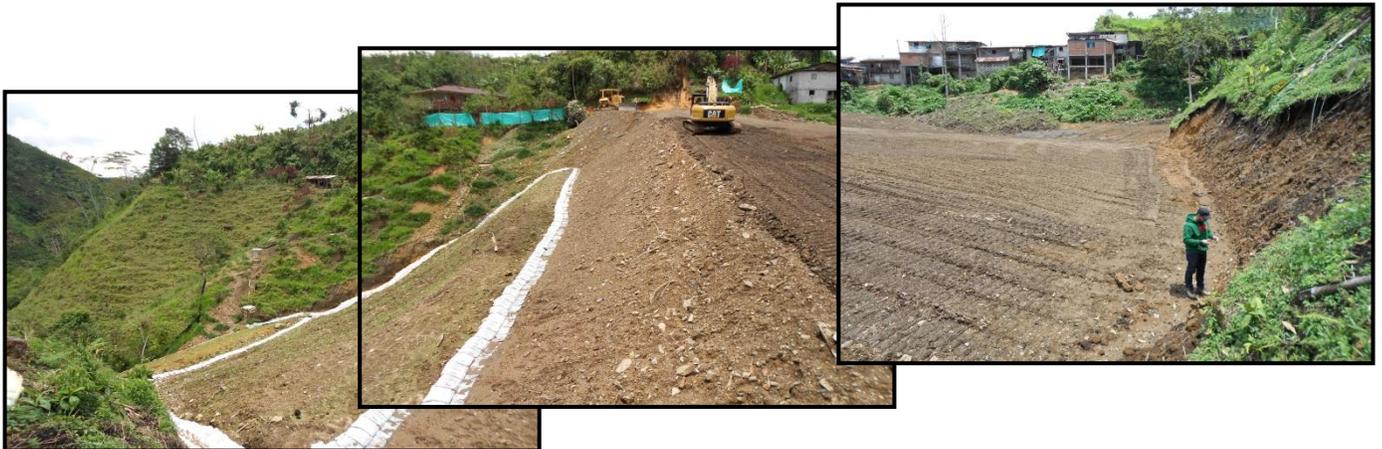
Figura 1.46. Proceso de perfilado de la zona de afectación por un proceso de remoción en masa en la parte norte del caserío Soledad Alta. Dirección de las fotografías N180°.

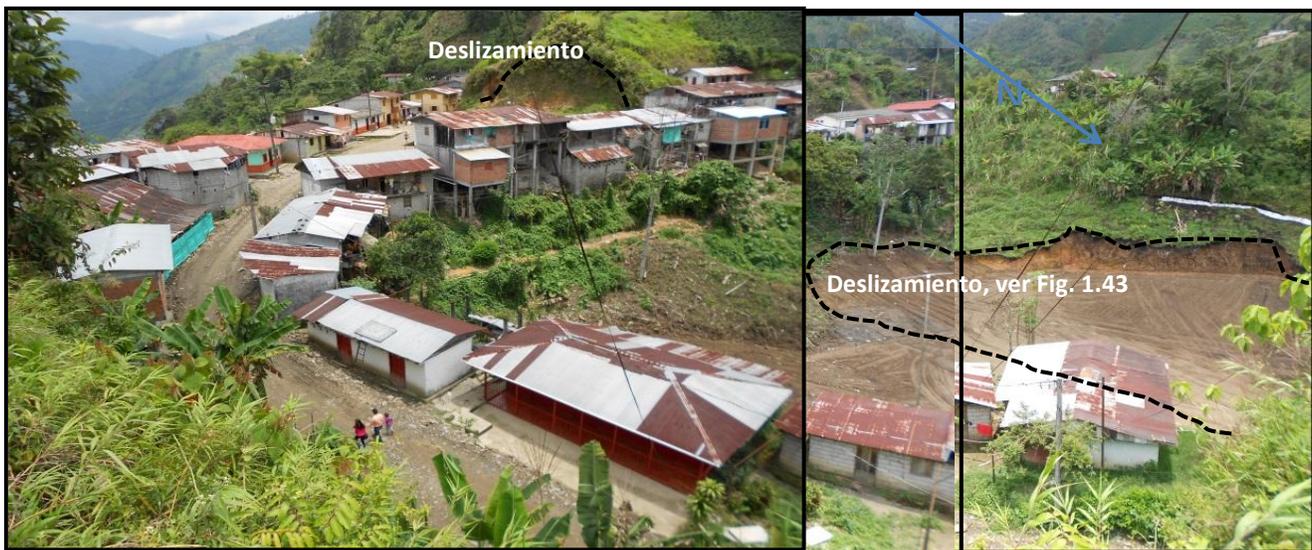
Figura 1.47. Localización de los sectores afectados por deslizamientos en el caserío Soledad Alta.
