CONTRATO 292 CORPOCALDAS – GEOSUB S.A.S

**IDENTIFICAR Y CARACTERIZAR LA AMENAZA,
VULNERABILIDAD Y RIESGO PARA LA CABECERA MUNICIPAL Y
LAS ÁREAS DE DESARROLLO RURAL RESTRINGIDO**

13. MUNICIPIO DE AGUADAS

Manizales, 2013-2014

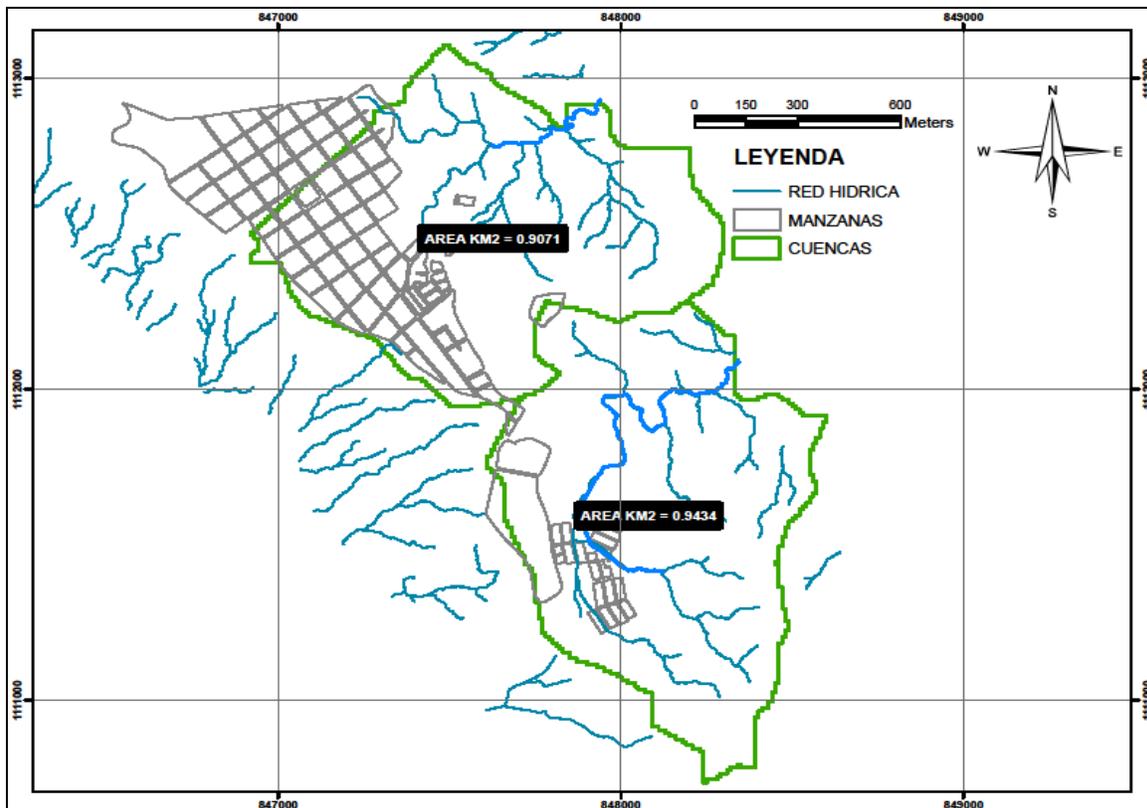
Figura 1.3. Sub-cuencas hidrográficas de la cabecera municipal de Aguadas, la del sector norte corresponde a Aguas Claras y la del sector sur a La Tenería.

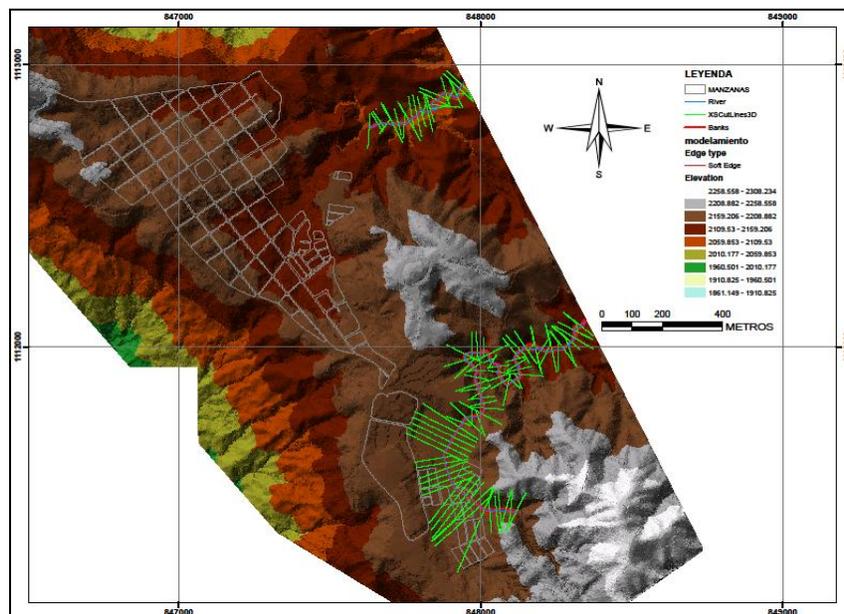
La combinación de los dos modelos permite zonificar la amenaza por inundación del municipio de Aguadas, combinando los mapas de velocidad y calado resultado de los modelos hidráulicos. La Figura 1.4 muestra las zonas donde se corrió el modelo hidráulico de la cabecera municipal de Aguadas.

Figura 1.4.Modelo hidráulico de la cabecera municipal de Aguadas.

Debido a lo anterior, es preciso plantear soluciones de tipo hidráulico, ya sea por ineficiencia o presurizaciones que generan reflujos en las viviendas o en la red de alcantarillado por conexión directa de este tipo de elementos, es necesario realizar estudios y levantamientos detallados en estas zonas de afectación con el fin de generar soluciones adecuadas a los diferentes problemas detectados en los escenarios planteados, además de una inspección visual en las obras donde se pueda evaluar el estado de estas.

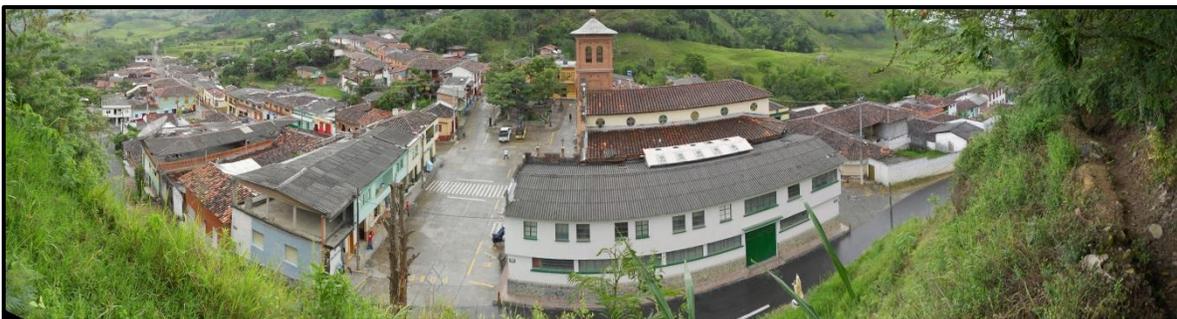
El corregimiento de Arma se localiza en el sector suroccidental del municipio de Aguadas sobre un antiguo valle rellenado de un espeso depósito coluvial, la disposición general del corregimiento se muestra en la Figura 1.6, donde el parque central del corregimiento (donde se localiza la torre de la iglesia) se constituye en un parte-aguas limitando las partes sur y norte del mismo que tienen pendientes contrastantes.

Figura 1.6. Corregimiento de Arma, Panorámica general. Fecha de la fotografía: Mayo 2 de 2013.

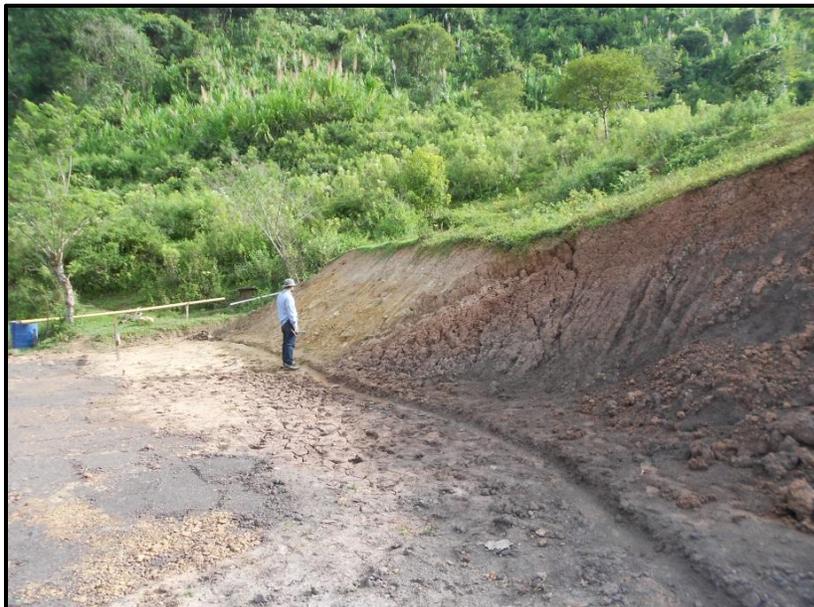
El basamento aflorante en el sector del corregimiento son las rocas sedimentarias de la Formación Amaga, especialmente lodolitas y areniscas que son suprayacidas por un espeso coluvión de bloques, ver Figura 1.7, este coluvión contiene mega-bloques de rocas metamórficas del Complejo Cajamarca y de areniscas y conglomerados de la Formación Amagá (ver Figura 1.8), estos bloques están embebidos en una matriz guijarrosa y arenosa con fragmentos principalmente de areniscas y de lodolitas de la Formación Amagá.

Figura 1.7. Perfil geológico representativo del corregimiento Arma, hacia la base capas de lodolitas de la Formación Amagá de varios colores suprayacidas por el coluvión de bloques de color amarillo, sector del Hospital al SW del corregimiento, dirección de la fotografía: N290°.

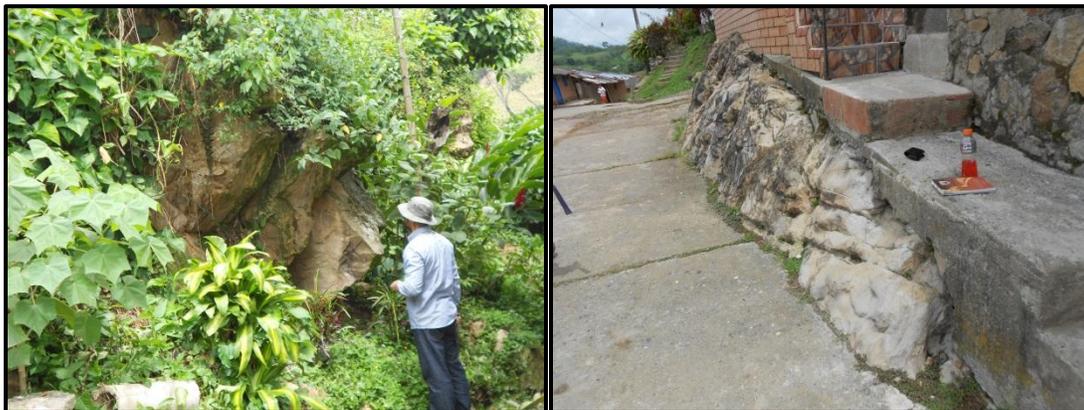
Figura 1.8. Mega-bloques del Coluvi6n, **Izquierda:** Cuarzita del basamento metam6rfico, Complejo Cajamarca en el Barrio V6ctor Ren6n Barco. **Derecha:** Arenisca cuarzosa de la Formaci6n Amag6 en el Barrio La Cuchilla.

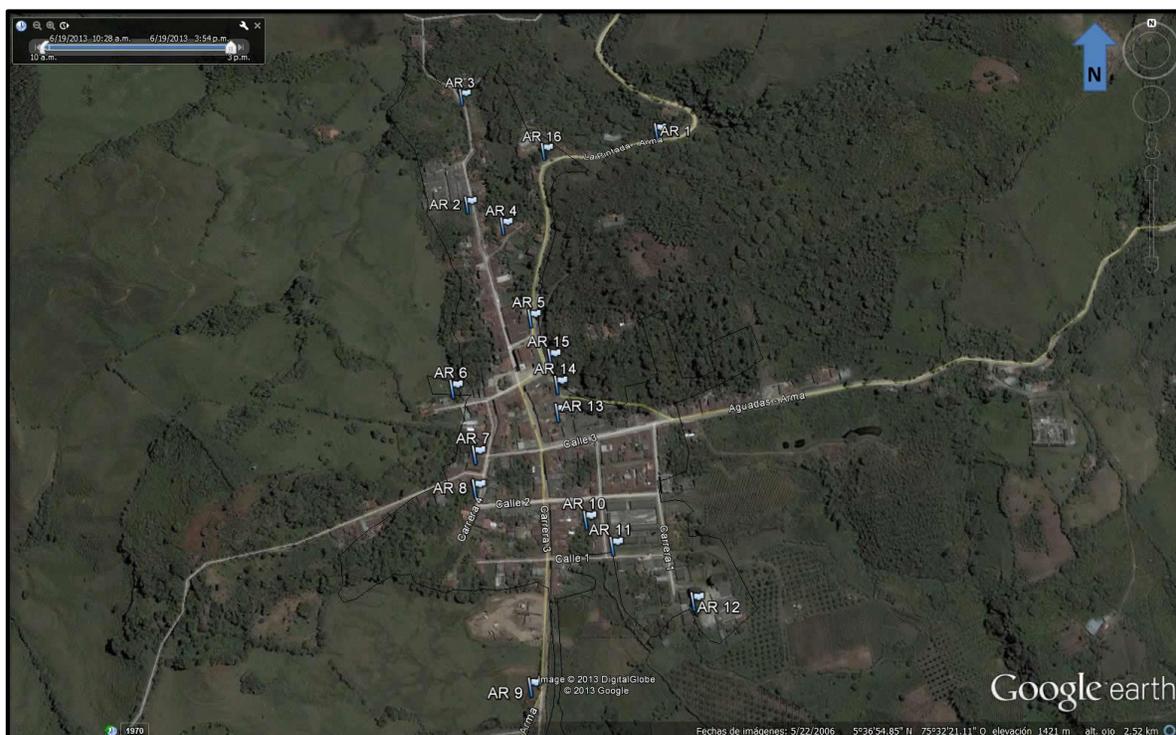
En la Figura 1.9 se observa la localización de las estaciones del trabajo de campo donde se definieron la estratigrafía del corregimiento y los puntos críticos relacionados a procesos erosivos que los estaban afectando.

Figura 1.9. Mapa de localizaci6n de las estaciones de campo, base: Imagen Google Earth de Mayo de 2006.
