CONTRATO 292 CORPOCALDAS – GEOSUB S.A.S

**IDENTIFICAR Y CARACTERIZAR LA AMENAZA,
VULNERABILIDAD Y RIESGO PARA LA CABECERA MUNICIPAL Y
LAS ÁREAS DE DESARROLLO RURAL RESTRINGIDO**

23. MUNICIPIO DE ANSERMA

Manizales, 2013-2014

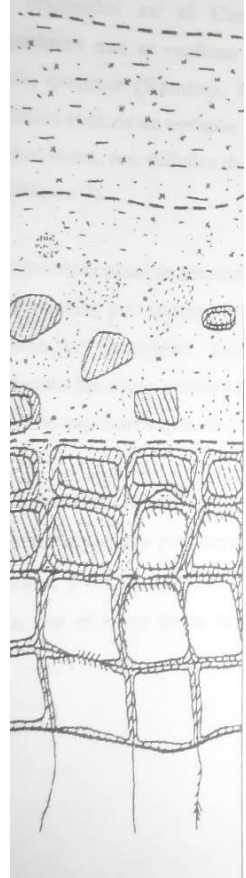
Material arcilloso rojizo y amarillento (lateritas), con pérdida de la textura original. Se conservan algunos óxidos de hierro y manganeso sobre discontinuidades

Gabros de color gris oscuro, conformados por conformados por olivino, piroxenos y plagioclasas, presenta diaclasas y fracturas
