CONTRATO 292 CORPOCALDAS – GEOSUB S.A.S

IDENTIFICAR Y CARACTERIZAR LA AMENAZA, VULNERABILIDAD Y RIESGO PARA LA CABECERA MUNICIPAL Y LAS ÁREAS DE DESARROLLO RURAL RESTRINGIDO

24. MUNICIPIO DE CHINCHINÁ

Manizales, Diciembre de 2013

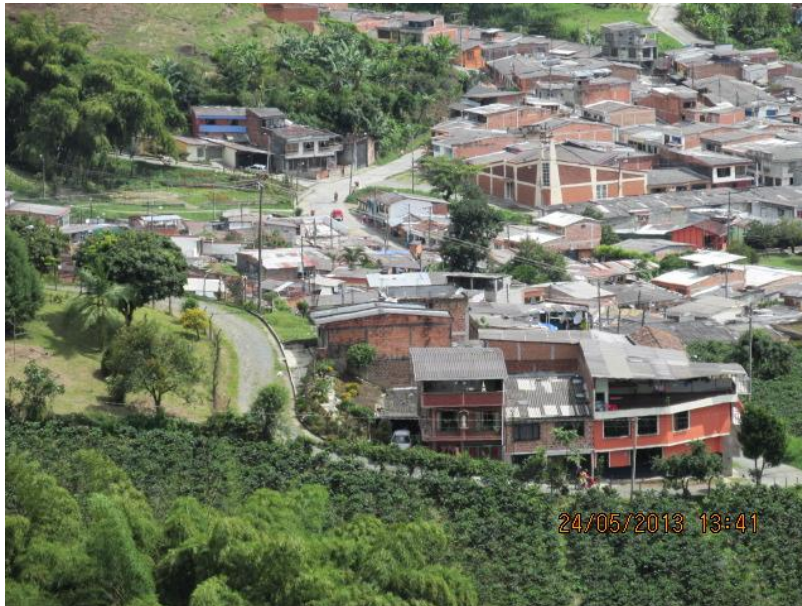
Figura 24.1. Detalles del urbanismo predominante en la cabecera municipal. Nótese la presencia de cultivos y bosques de guadua en los perímetros de la cabecera.

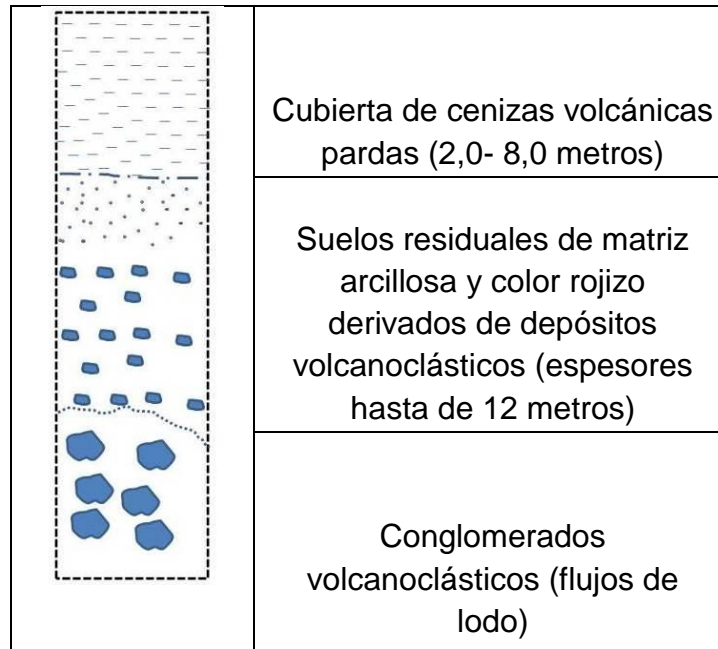
Figura 24.4 .Perfil de meteorización para las volcanoclásticas del sector central y occidental del casco urbano del municipio de Chinchiná.

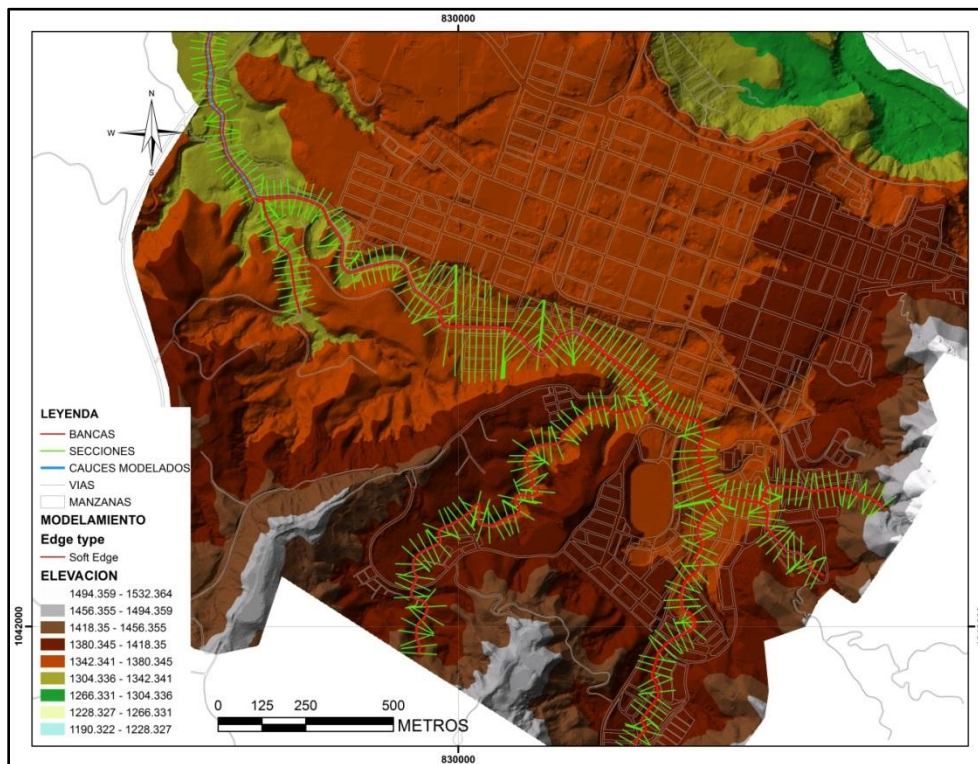
Figura 24.13. Modelo hidráulico del municipio de Chinchiná.

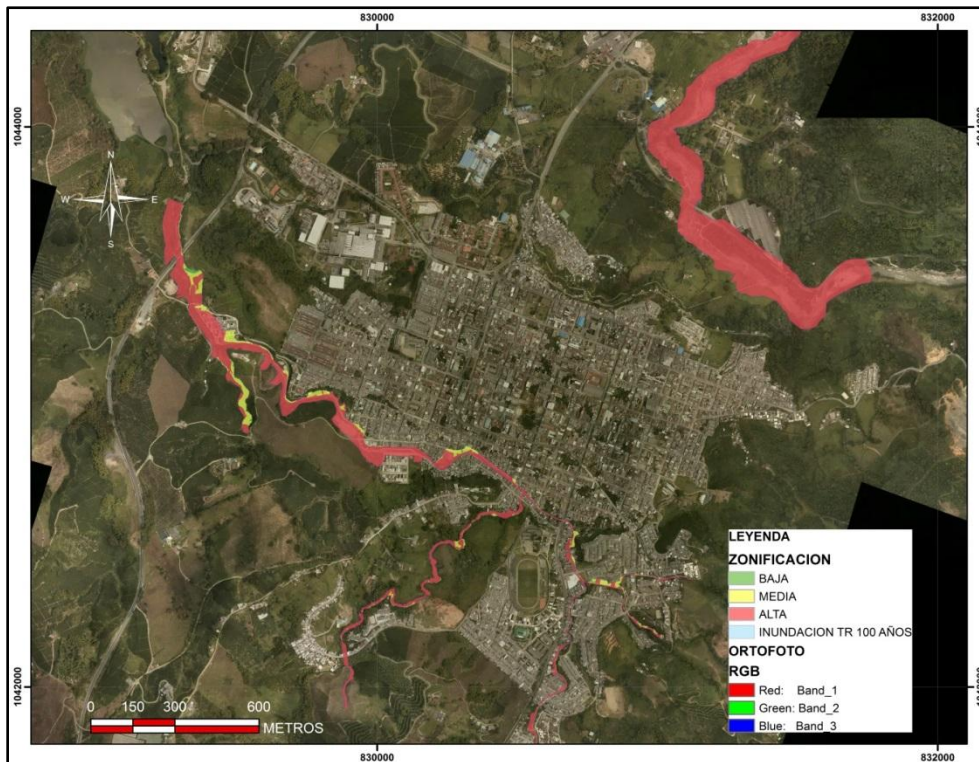
La zonificación de amenaza por inundación se realiza combinando y reclasificando los mapas de velocidad y calado, que muestran un predominio de amenaza alta media a lo largo de los diferentes cauces urbanos en el municipio de Chinchiná.

Figura 24.14. Zonificación de la amenaza por inundación en el municipio de Chinchiná.

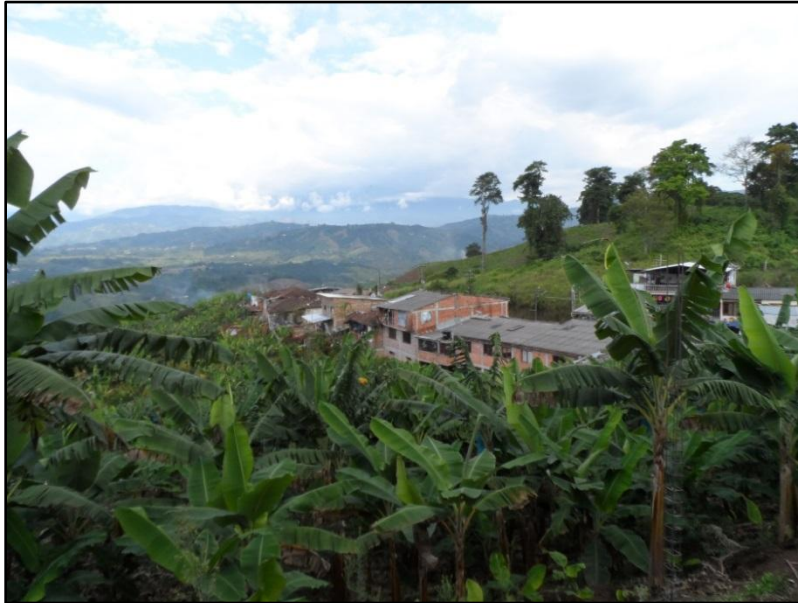
Figura 24.16. Panorámica del caserío El Trébol, donde se puede apreciar el relieve colinado y la destinación a cultivos de café, plátano y pastos, como uso del suelo predominante

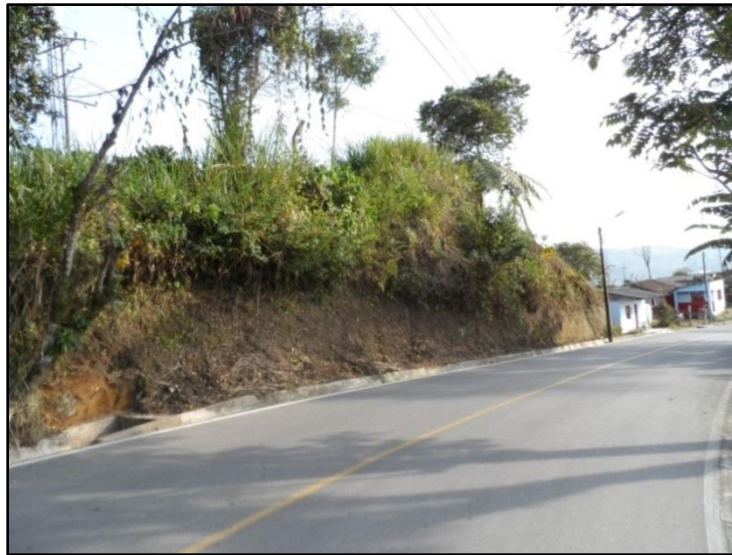
Figura 24.20 Taludes aledaños a la vía en la Inspección de Policía Municipal La Floresta donde se observan los depósitos de cenizas volcánicas.

En general, la cabecera de Inspección de Policía no presenta evidencias manifiestas de procesos de remoción en masa que comprometan la estabilidad y permanencia de las viviendas de la zona. No obstante, de manera particular se observan algunos taludes que requieren tratamiento de perfilado en la vía que de la inspección conduce a la vereda El Reposo.

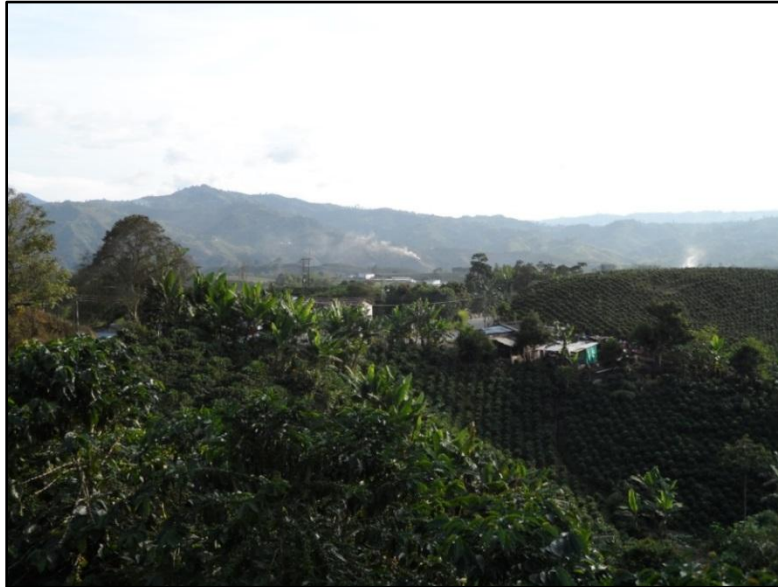
Figura 24.21. Cabecera de drenaje del sector sur de La Floresta, donde se observa el predominio de cultivos de café, sobre laderas de moderada pendiente.

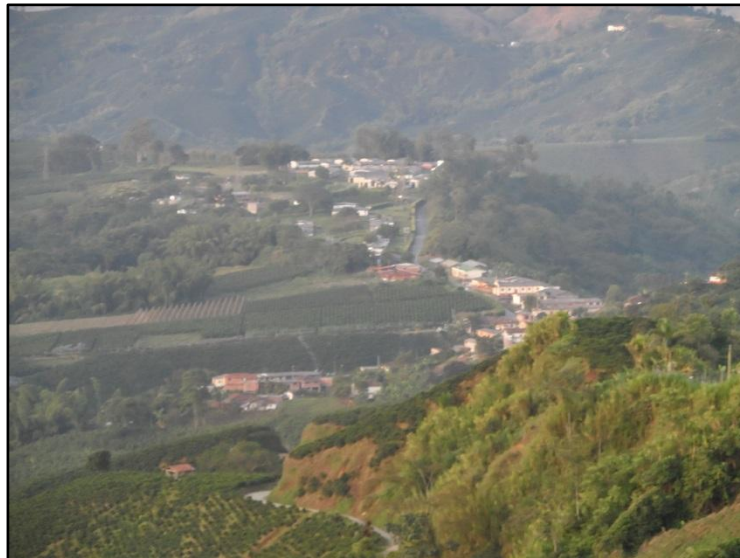
Figura 24.24 Sector de la Quebra del Naranjal, donde se reconocen dos ámbitos geomorfológicos con relieves colinados a montañoso bajo.

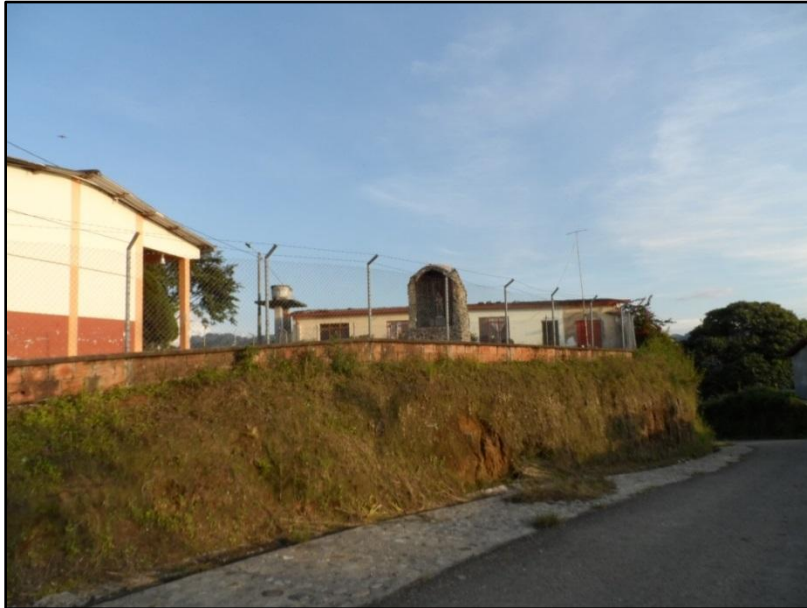
Figura 24.26. Sector de la Alto de La Mina, donde se presenta de forma extensa recubrimiento de depósitos de lluvia piroclástica sobre relieve montañoso bajo.

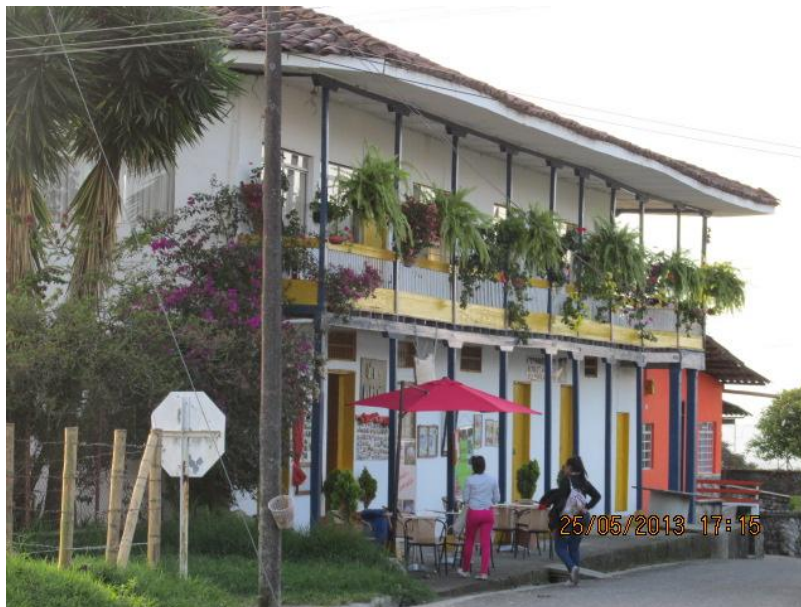
Figura 24.27 Vivienda típica del caserío La Mina
