CONTRATO 292 CORPOCALDAS – GEOSUB S.A.S

IDENTIFICAR Y CARACTERIZAR LA AMENAZA, VULNERABILIDAD Y RIESGO PARA LAS ÁREAS DE DESARROLLO RURAL RESTRINGIDO

25. MUNICIPIO DE LA DORADA

Manizales, 2013 - 2014

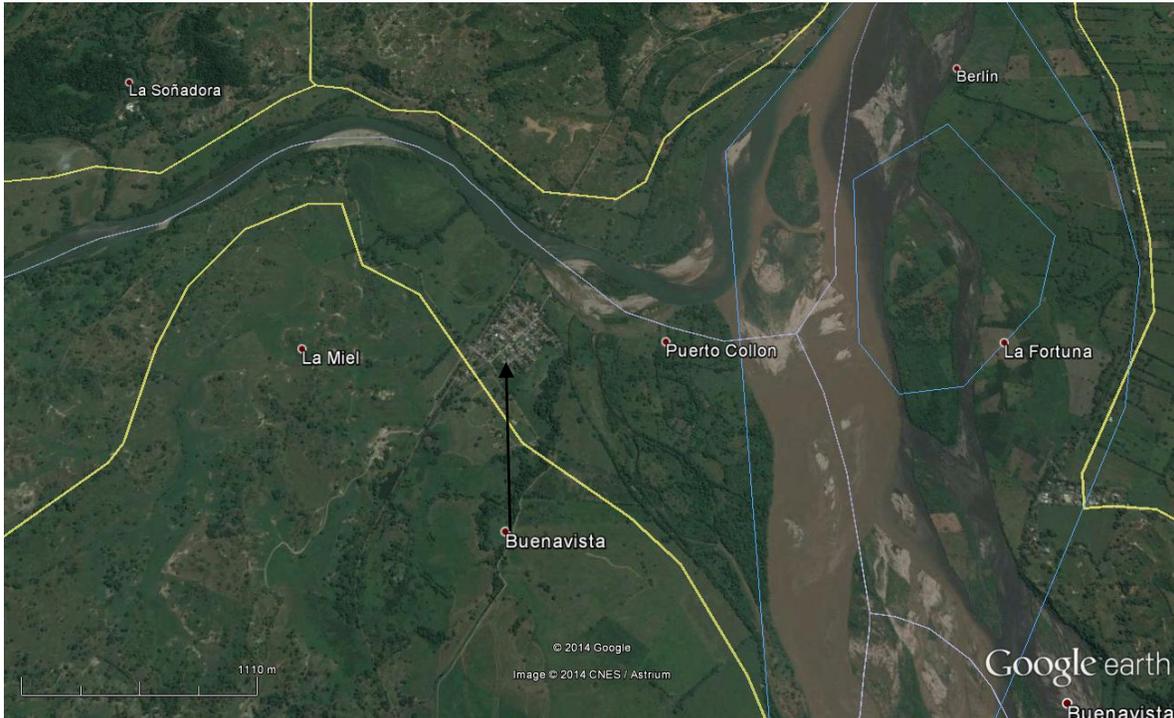
Figura 1.1. Localización de la IPM Buenavista en la margen derecha del Río La Miel antes de su desembocadura en el Río Magdalena, Fotografía Google Earth

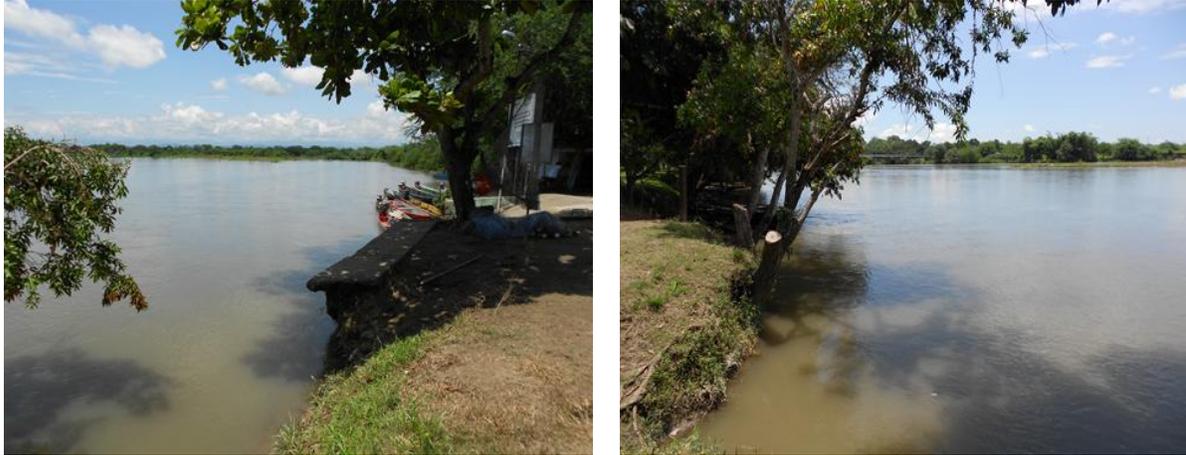
Figura 1.2. Depósitos Aluviales Recientes en las terrazas del sector de la margen derecha del Río la Miel, a la izquierda vista aguas abajo y a la derecha aguas arriba

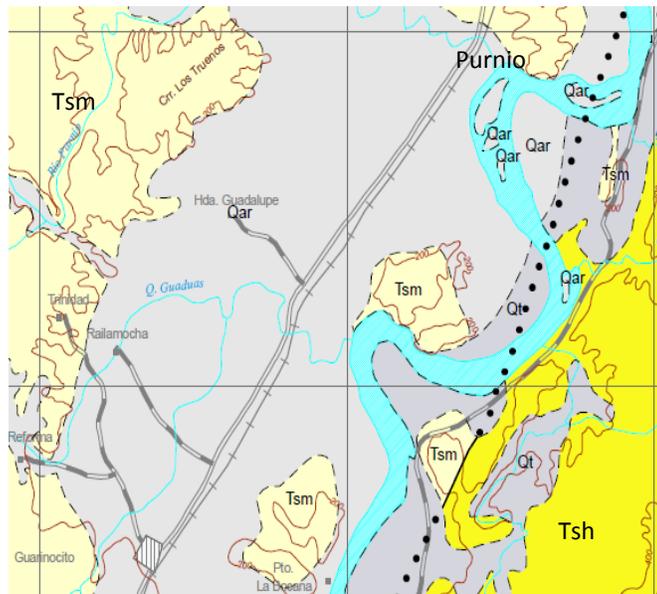
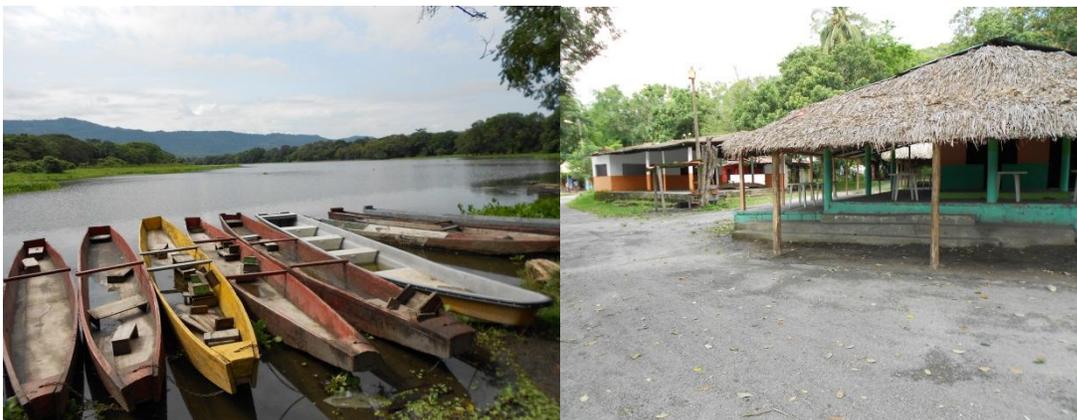
Figura 1.8.Arriba: Mapa geológico del sector Guarinocito- Purnio en la margen izquierda del Río Magdalena, Qar, depósitos aluviales recientes, Tsm: Formación Mesa y Tsh: Grupo Honda, fuente: Ingeominas (1976). Abajo: Depósitos Aluviales Recientes en la parte noreste de la Charca de Guarinocito (izquierda) y aflorantes en el mismo sector turístico (derecha).

También hay una amenaza alta de inundación por aumento de nivel de agua en la charca de Guarinocito, en épocas cuando sube el nivel del río Magdalena, pero la dedicación al turismo en el sector hace que la consolidación de las construcciones sea baja, y los niveles solo afectan medianamente algunas viviendas, ver Figura 1.8, abajo y Figura 1.9.

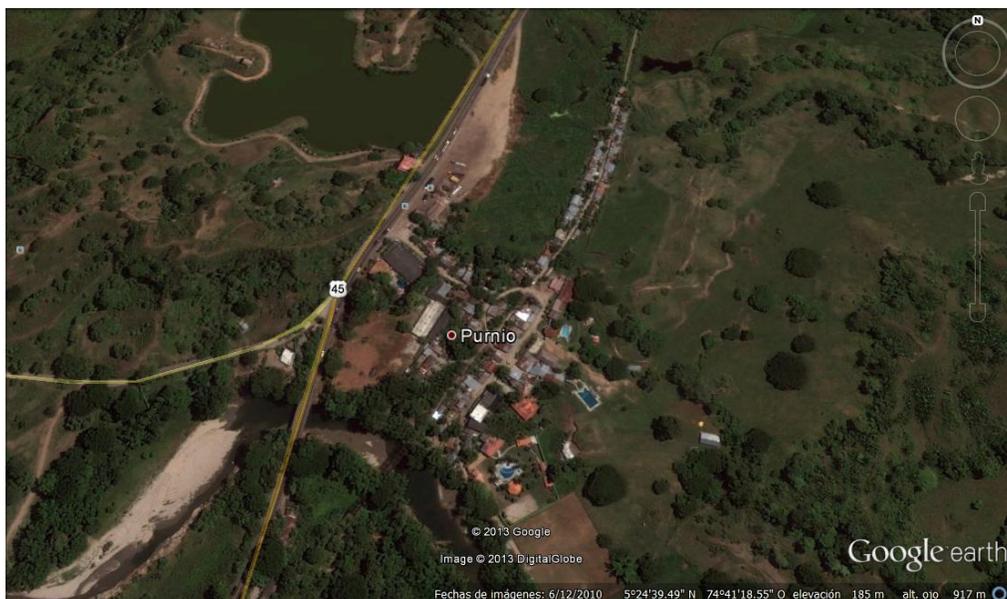
Figura 1.14. Imagen Google Earth del año 2010 mostrando las viviendas del caserío de Purnio al occidente la vía principal entre Guarinocito y La Dorada, en el suroeste se observan las barras de arenas que rellenan el valle actual el Río Purnio.

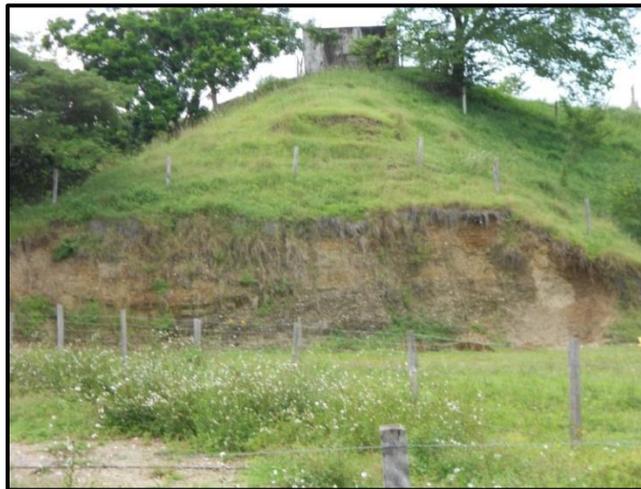
Figura 1.15. Afloramiento de la Formación Mesa al noreste del caserío Purnio, en una de las pequeñas colinas que bordean el área, dirección de la fotografía N45°.

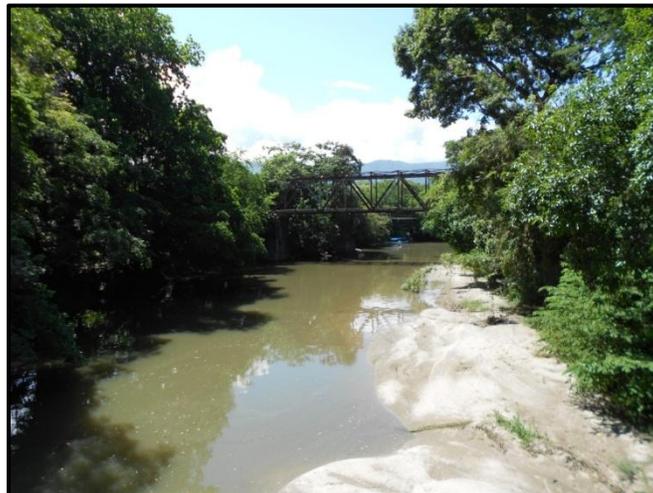
Figura 1.16. Depósitos Aluviales Recientes (Qar) en una barra longitudinal en la margen derecha del Río Purnio. Fotografía tomada desde el puente sobre la vía a La Dorada mirando aguas abajo.
