## **CONTRATO 292 CORPOCALDAS – GEOSUB S.A.S**

**IDENTIFICAR Y CARACTERIZAR LA AMENAZA,  
VULNERABILIDAD Y RIESGO PARA LA CABECERA MUNICIPAL Y  
LAS ÁREAS DE DESARROLLO RURAL RESTRINGIDO**

### **5. MUNICIPIO DE FILADELFIA**

**Manizales, 2013-2014**

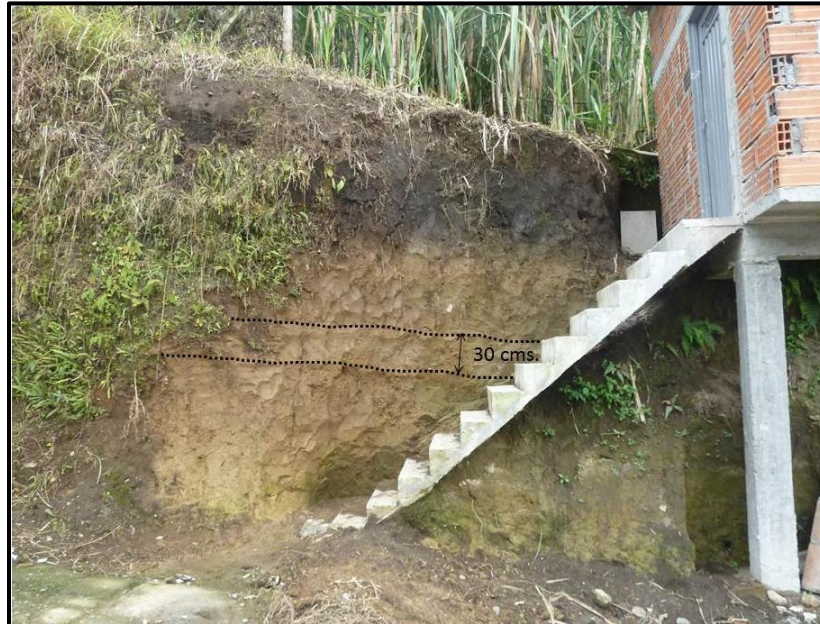
**Figura 5.4.** Niveles de depósitos de ceniza observables a la entrada al corregimiento de Samaria

Samaria se haya asentado sobre una colina redondeada bifurcada en sentido NO-S con pendientes moderadas a empinadas especialmente en el sector del cementerio y el colegio Juan XXIII y hacia la Central de Sacrificio. En el sector afloran los Nivel de Meteorización I y II de los esquistos cloríticos y grafitosos del Complejo Arquia (Kies) el cual se presenta como un material arcilloso, con coloraciones marrón oscuro a pardo; suprayacido por depósitos de cenizas de grano fino limo a areno-arcilloso, de colores pardo a ocre. En el sector la entrada al corregimiento, en el talud derecho de la vía, se observaron 3 paquetes de diferente espesor separados por superficies de oxidación; alcanzando un espesor conjunto de hasta 5 m (ver Figura 5.4).

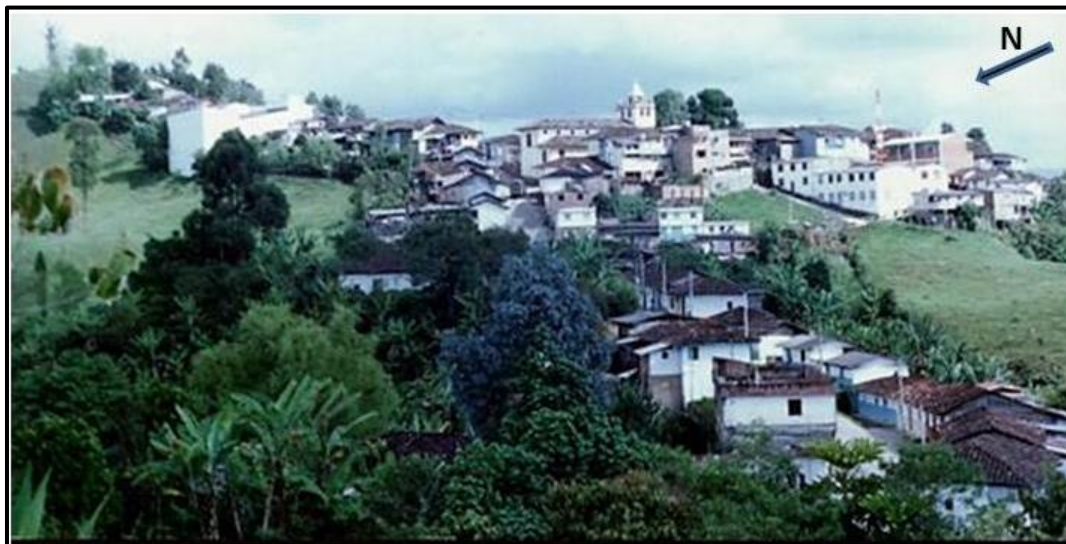
**Figura 5.5.** Panorámica de Samaria donde se aprecia la morfología de colinas redondeada donde se asienta el corregimiento.

Estos depósitos suavizan las pendientes y crean una morfología de colinas redondeadas con pendientes moderadas sobre las cuales se asienta la parte urbana del corregimiento con las vías principales ubicadas en las crestas o parteaguas como se observa en la panorámica de la Figura 5.5.)

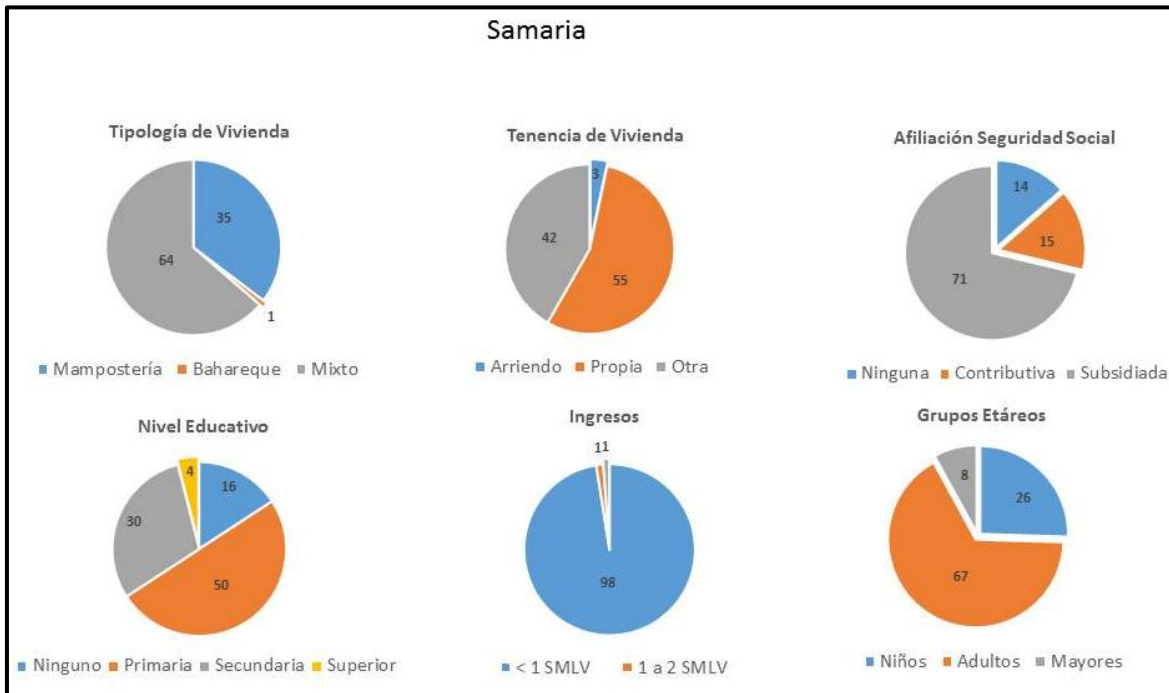
**Figura 5.11** Estado de los indicadores Físicos, Sociales y Económicos en Samaria con base en información Sisben (2013).

Desde el punto de vista de la fragilidad físico el sistema construido de Samaria se considera Muy Vulnerable ya que el 65% de las viviendas son de tipologías constructivas Mixtas y de Bahareque, de dos pisos y con mantenimiento deficiente las cual genera una baja resistencia ante los efectos de un proceso erosivo. En la parte socio-económico sin embargo puede catalogarse a los habitantes de Samaria en un nivel de Vulnerabilidad Media a Alta donde la mayoría son propietarios de sus casas (55%), el 86% está afiliado a un régimen de salud bien sea pagado o subsidiado, los niveles de escolaridad son relativamente bajos (50% con primaria y 30% ninguno), los ingresos son bajos pero la mayoría de la población está en el grupo de adultos (67%).

Esta combinación de factores crea en Samaria un resultado de Riesgo Alto ante la ocurrencia de fenómenos de remoción en masa, donde la población debido a las precarias condiciones sociales y económicas no se espera que tengan mucha resiliencia, aun si estos no son de gran magnitud.

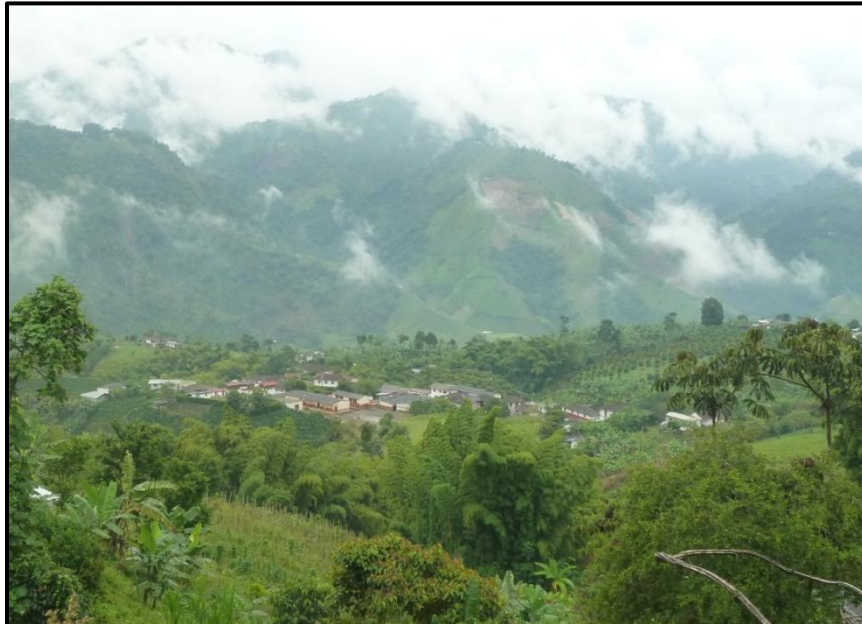
**Figura 5.12.** Panorámica donde se observa la morfología de colinas suaves a media ladera en el corregimiento de San Luis (Filadelfia).

San Luis está catalogado por el DANE como Corregimiento. A su caserío se accede por la carretera que conduce de Manizales a Aranzazu, se desvía aproximadamente 1 Km de distancia por el sitio denominado “Puerto Samaria”. Morfológicamente se encuentra asentado a media ladera sobre colinas redondeadas de pendiente moderada, como se muestra en la Figura 5.12.

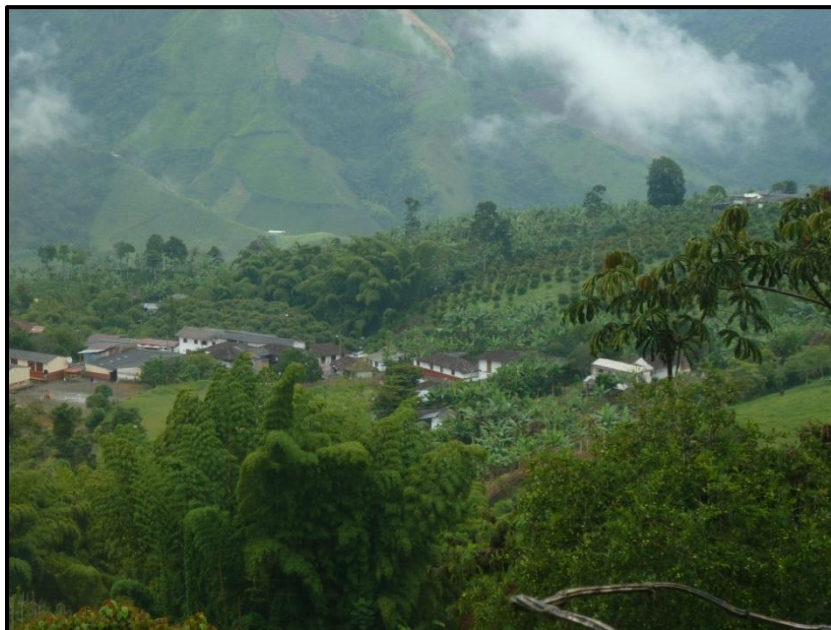
**Figura 5.4.** Cobertura vegetal que contribuye a la protección del suelo y ausencia de procesos erosivos en San Luis (Filadelfia).

Con respecto a amenazas, en general el terreno del caserío no muestra signos de inestabilidad o erosión importantes, de hecho en este corregimiento no se determinaron sitios de criticidad durante las visita de campo. La morfología suave y la adecuada cobertura vegetal encontrada (guadales, rastrojo alto y cultivos de café y plátano) contribuye seguramente a la estabilidad observada (ver Figura 5.14). Por lo tanto se recomienda adecuar las vías y mantener los sistemas de cultivos y coberturas de bosques y rastrojos que hasta el momento han protegido las laderas. Igualmente evitar los cambios a pastizales y el sobrepastoreo.
