## **CONTRATO 292 CORPOCALDAS – GEOSUB S.A.S**

### **IDENTIFICAR Y CARACTERIZAR LA AMENAZA, VULNERABILIDAD Y RIESGO PARA ÁREAS DE DESARROLLO RURAL RESTRINGIDO**

#### **27. CENTROS POBLADOS MUNICIPIO DE MANIZALES**

**Manizales 2014**

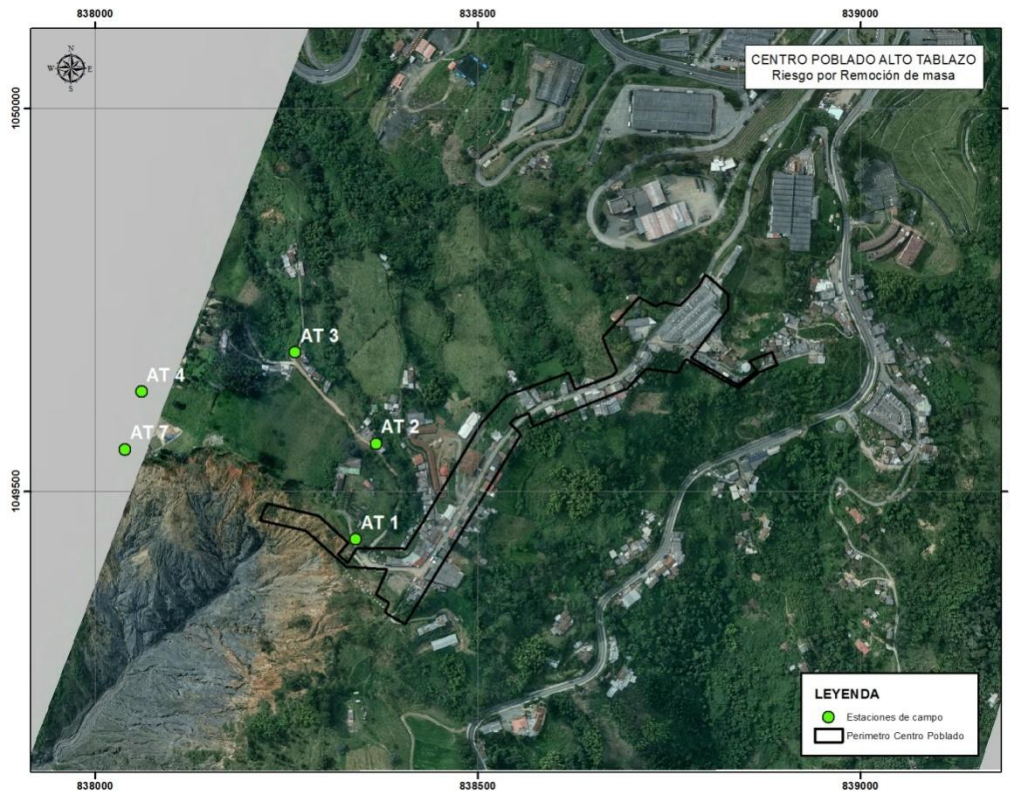
**Figura 27.2.** Orto-fotografía y perímetro del Alto Tablazo (2013). Las estaciones de campo AT-4 indican el deslizamiento en la vía a Guacasy AT-7 el sitio de próxima captura de drenaje

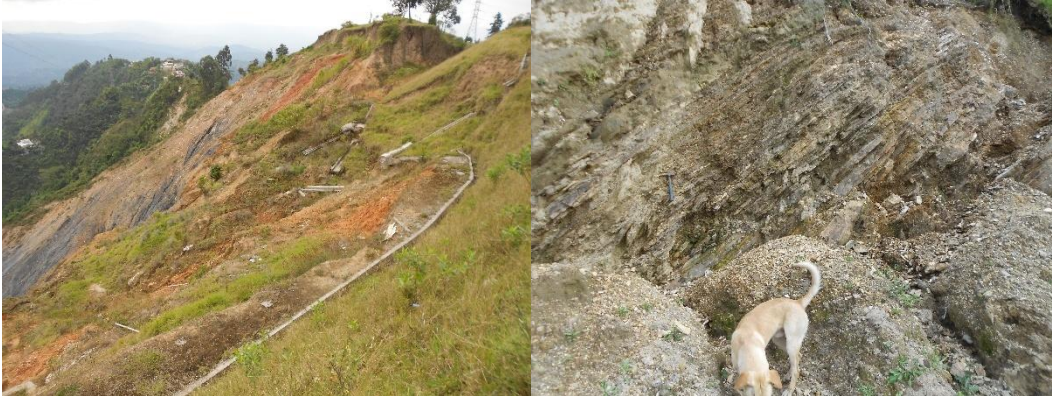
Para la descripción del miembro sedimentario del Complejo Quebradagrande se proponen solo tres niveles (columna a la izquierda de la Figura 27.3). Los niveles de meteorización I y II solo se observaron en la parte media y en la corona del deslizamiento de El Tablazo como se muestra en la Figura 27.4, izquierda, y el nivel de meteorización II se observó en las periferias del centro poblado, como en el sector occidental en el carreteable que comunica con el centro poblado de Guacas.

El Nivel I de meteorización se observa cerca de la corona actual de los diferentes deslizamientos de la cárcava remontante de El Tablazo, infrayaciendo los depósitos de caída piroclástica, con un espesor de hasta 5 m, de color amarillo rojizo, tamaño de grano limo-arcilloso y una permeabilidad baja (ver Figura 27.4 Izq). El Nivel II de meteorización corresponde a la parte media del perfil de meteorización del Complejo Quebradagrande y puede tener espesores métricos de color rojo y negro cuando aumenta el contenido de materia orgánica, parte

media del cuerpo del deslizamiento, en este nivel se reconoce la textura y estructura de la roca original (ver Figura 27.4 Der).

**Figura 27.4.** Nivel I y II de meteorización de las rocas sedimentarias del Complejo Quebradagrande en la corona actual (11.2013) de la cárcava remontante de El Tablazo (Izq). Nivel II de meteorización del basamento observado en cortes del talud en la carretera que conduce a Guacas (Der).

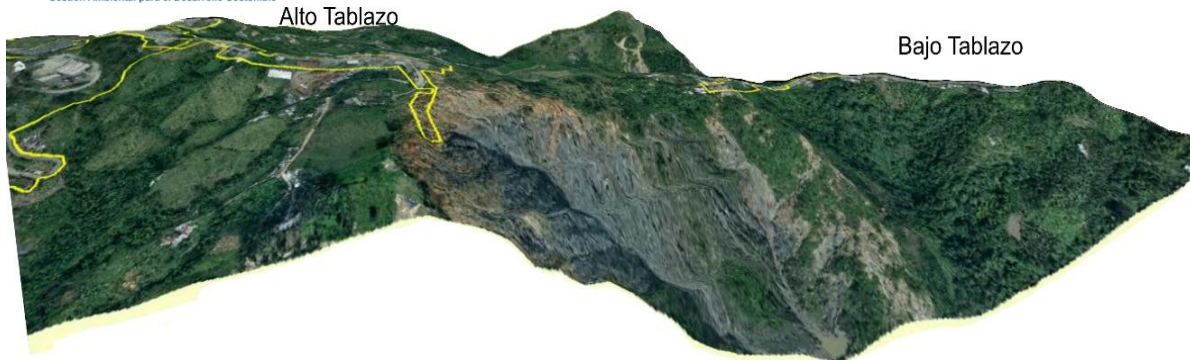
Desde el punto de vista de las amenazas para el centro poblado la mayor problemática está relacionada con la presencia de la cárcava remontante que está destruyendo paulatinamente este centro poblado. Como puede observarse en la Figura 27.5, la esquina occidental del caserío ya ha sido completamente erosionada, y debido a la tasa de actividad y la acción remontante de la misma es previsible que el fenómeno erosivo continúe hasta llegar a afectar el sector donde actualmente se concentran viviendas y estaderos.

**Figura 27.5.** Modelo 3-D de la cárcava del Tablazo usando el SRTM de la Nasa (30 m) y la ortofoto del proyecto 292. Nótese la ubicación de los centros poblados aledaños y la erosión del sector occidental del Alto Tablazo en la corona actual de la cárcava.

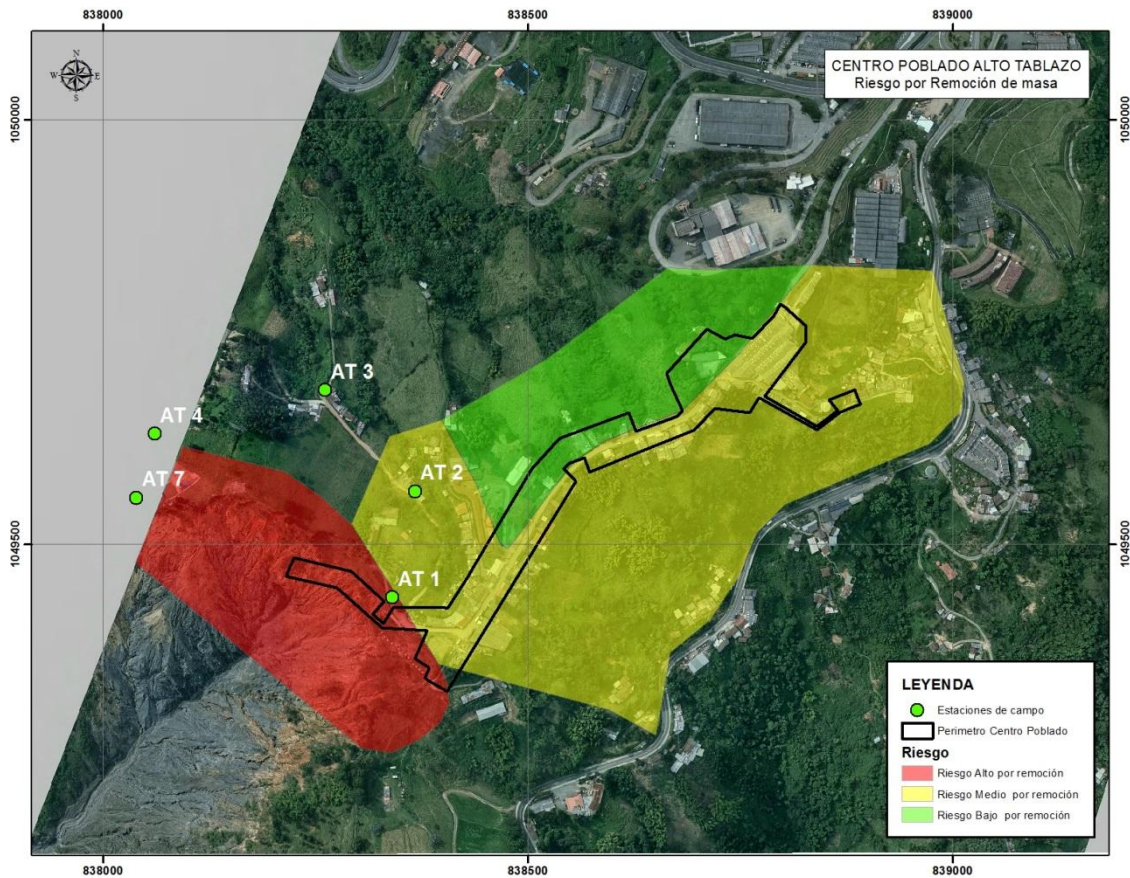
**Figura 27.9.** Mapa de Riesgo Indicativo por Remoción en Masa del Centro Poblado Alto Tablazo

Finalmente, y debido a la falta de cartografía oficial de detalle y datos del Sisben que permitan hacer los análisis de vulnerabilidad y espacializar adecuadamente las zonas en riesgo se optó por generar un mapa de **Riesgo Indicativo** por Remoción en Masa del Centro Poblado basado en las visitas de campo el cual se presenta en la Figura 27.9. Se observa como la categoría de Riesgo Alto se presenta hacia el Suroeste en la zona afectada directamente por el fenómeno de la denominada Cárcava del Tablazo y las zonas aledañas que ya presentan indicios de retroceso de la misma. La zona de riesgo Medio se ubica en el costado Este del asentamiento especialmente sobre el talud hacia la vía Manizales – La Siria – Chinchiná. En este sector y debido a las altas pendientes se deben evitar los cambios en el uso del suelo, la construcción de viviendas a media ladera, igualmente se debe fomentar la siembra de especies protectoras y el adecuado manejo de aguas servidas, lluvias y de escorrentía tanto en las laderas como en las vías de la parte superior del talud.

La zona de Riesgo Bajo se ubica en la vertiente Oeste donde no se hallan evidencias de movimientos activos o afectación por fenómenos asociados a la Cárcava del Tablazo.

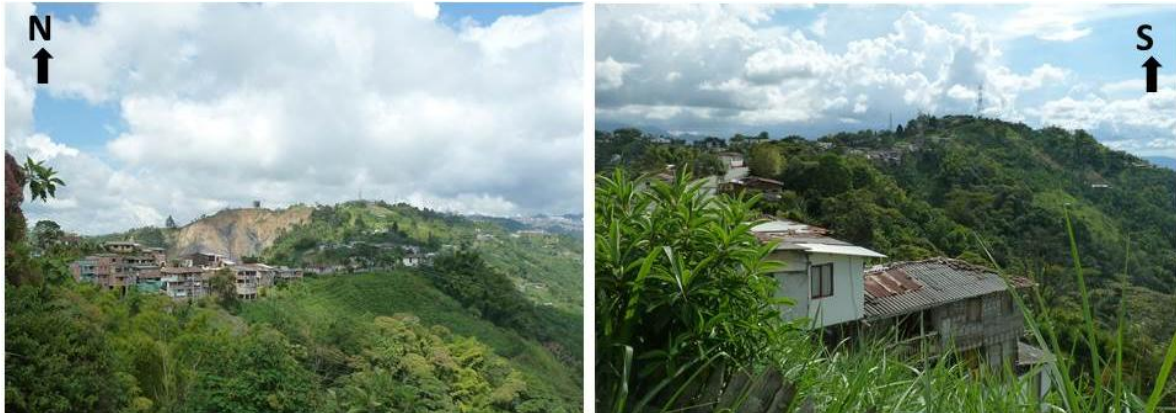
En el centro poblado las viviendas están alineadas a ambos lados de la vía principal con algunos nuevos desarrollos urbanísticos ubicados hacia el centro del caserío. El Bajo Tablazo se halla asentado sobre una colina redondeada, orientada en sentido NNE-SSW con pendientes empinadas especialmente en la vertiente occidental (ver Figura 27.10).

**Figura 27.10.** Configuración geomorfológica del centro poblado Bajo Tablazo (Manizales) (Fecha fotos: 21.11.2013)

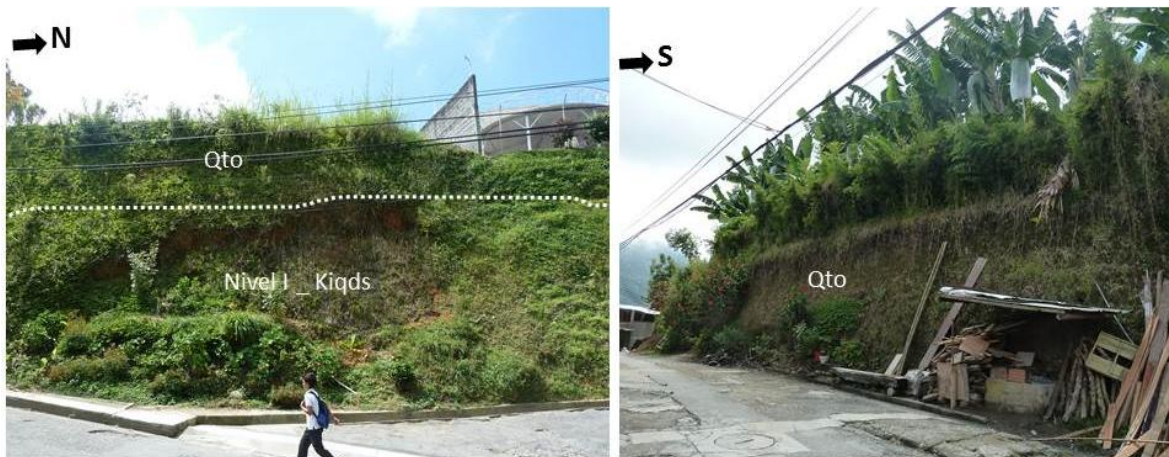
**Figura 27.11.** Nivel I de meteorización de las rocas sedimentarias del Complejo Quebradagrande (Izq) y depósitos de caída piroclástica en el Bajo tablazo (Der).

El sitio BT-1 (Coordenadas X: 837.777; Y: 1'047.004) fue determinado como un sitio de Criticidad Baja, se trata de un talud vertical en cenizas ubicado en el extremo sur del centro poblado (ver figura 27.11 derecha) el cual presenta constantes caídas de suelo y descascaramientos que ponen en peligro la vida de los transeúntes, la vía y dependiendo de la magnitud las casas ubicadas encima y al frente del mismo.

El sitio **BT-4** (Coordenadas X: 838.012; Y: 1'048.072) fue determinado como de criticidad Baja y se trata del talud vertical en suelo residual y cenizas mostrado en la foto izquierda de la Figura 27.11. Debido a su configuración y altura y a que se encuentra desprotegido de vegetación, el talud presenta caídas de suelo y descascaramientos que además de crear zonas con pendientes negativas al interior del mismo ponen en riesgo la infraestructura ubicada en la parte superior del mismo como la vía de acceso al centro poblado y la vida de los transeúntes, principalmente estudiantes, que se desplazan a diario por la vía.

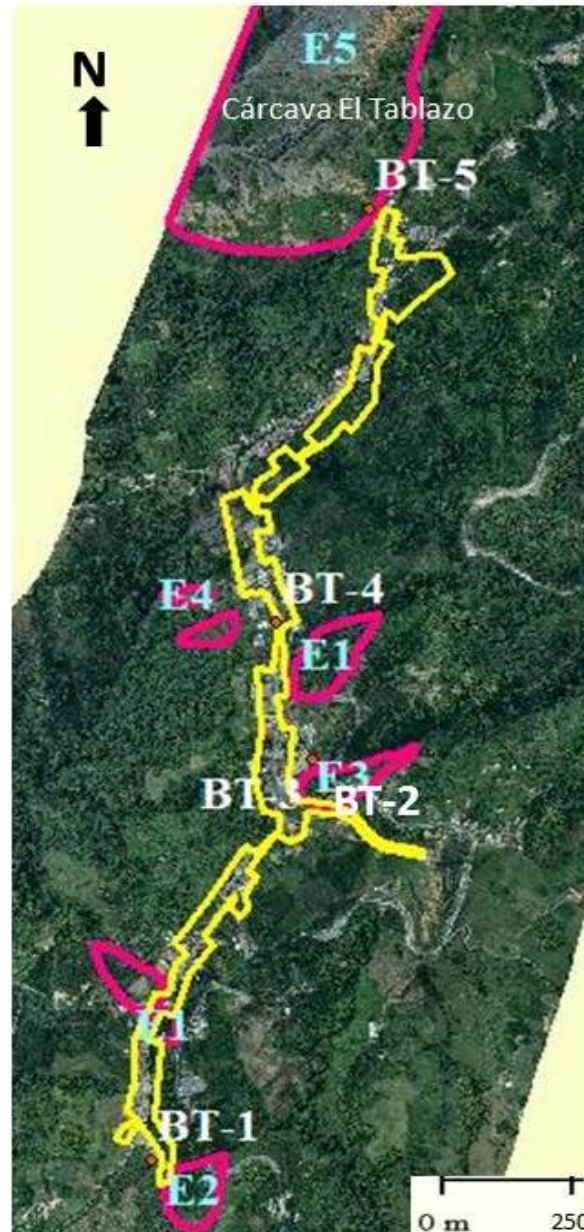
Desde el punto de vista de las amenazas por remoción en masa se llevó a cabo una interpretación de procesos erosivos encontrados con distintos grados de actividad, desde los procesos antiguos y que ya están estabilizados (E1 y E2) los cuales predominan en la vertiente oriental, probablemente asociados a la apertura y trazado de la vía Manizales-La Siria la cual va paralela al caserío, hasta los procesos denominados E4 y E5, los cuales están activos y su avance se constituye en una amenaza para la comunidad y sus bienes. En cuanto a la criticidad de estos procesos en el Bajo Tablazo se determinó un sitio de alta criticidad y cuatro de criticidad media y baja los cuales se presentan en la Figura 27.12

**Figura 27.12.** Mapa de Procesos Erosivos (E) y Sitios Críticos (BT) en el centro poblado Bajo Tablazo (Manizales).

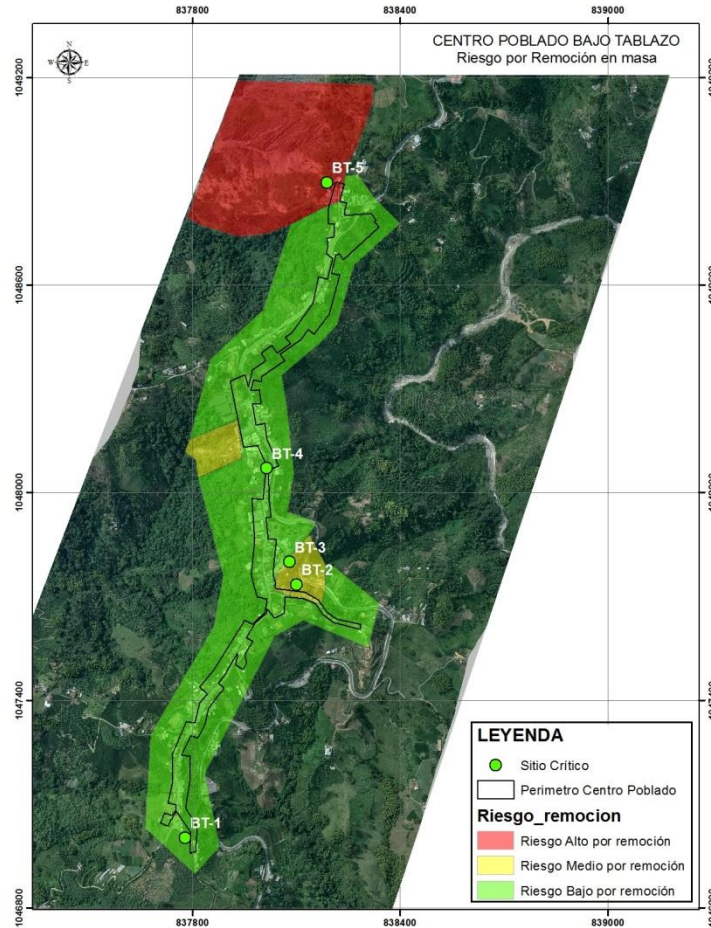
**Figura 27.15.** Mapa de Riesgo Indicativo por Remoción en Masa del Centro Poblado Bajo Tablazo

Finalmente, y debido a la falta de cartografía oficial de detalle y datos del Sisben que permitan hacer los análisis de vulnerabilidad y espacializar adecuadamente las zonas en riesgo se optó por generar un mapa de **Riesgo Indicativo** por Remoción en Masa del Centro Poblado basado en las visitas de campo el cual se presenta en la Figura 27.15. Se observa como la categoría de Riesgo Alto se presenta hacia el Noroeste en la zona afectada directamente por el fenómeno de

la denominada Cárcava del Tablazo y las zonas aledañas que ya presentan indicios de afectación por el retroceso de la misma.

La zona de riesgo medio comprende dos zonas ligeramente por fuera del perímetro en la cual el retroceso ladera arriba de los fenómenos puede llegar a afectar la estabilidad de las viviendas ubicadas en la parte superior de la misma. En estos sectores y debido a las altas pendientes se deben evitar los cambios en el uso del suelo y la construcción de viviendas a media ladera, igualmente se debe fomentar la siembra de especies protectoras y el adecuado manejo de aguas servidas, lluvias y de escorrentía tanto en las laderas como en las vías de la parte superior de los taludes.

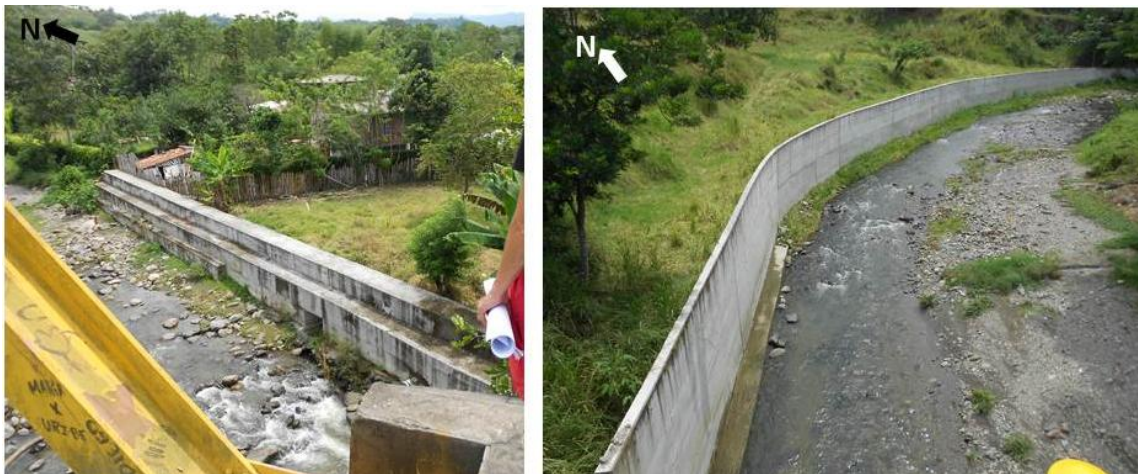
De acuerdo a Martínez y Quintero (1993) en épocas invernales la quebrada Llanogrande genera represamientos en la parte alta los cuales arriban como flujos de escombros a la parte baja, donde se ubican varias casas del corregimiento. En el pasado estos flujos causaron destrucción de viviendas y socavación de puentes, pero en la actualidad parte de la amenaza ha sido mitigada con la construcción de varias obras entre ellas un muro de gaviones revestidos de aproximadamente 4m de altura en la desembocadura el cual protege igualmente el sector de la socavación y un muro-pared a la altura del cruce de la quebrada con la vía a Medellín como se observa en la Figura 27.21.

**Figura 27.21.** Muro de gaviones en la desembocadura de la quebrada Llanogrande en el límite Norte del corregimiento (Izq.) y obra contra socavación de orillas en el cruce de la Quebrada con la vía a Medellín (Der.)

Sin embargo se debe tener en cuenta que aún persiste un sector con amenaza media por este tipo de fenómenos debido a la conformación del cauce en la parte baja e inmediatamente después del puente de la vía principal. En este sector la quebrada tiene un meandro por lo cual un flujo bajando a gran velocidad podría expandirse por la parte interna del mismo hacia una terraza baja la cual no supera el metro de altura, en cuyo caso se afectarían al menos dos viviendas ubicadas allí.

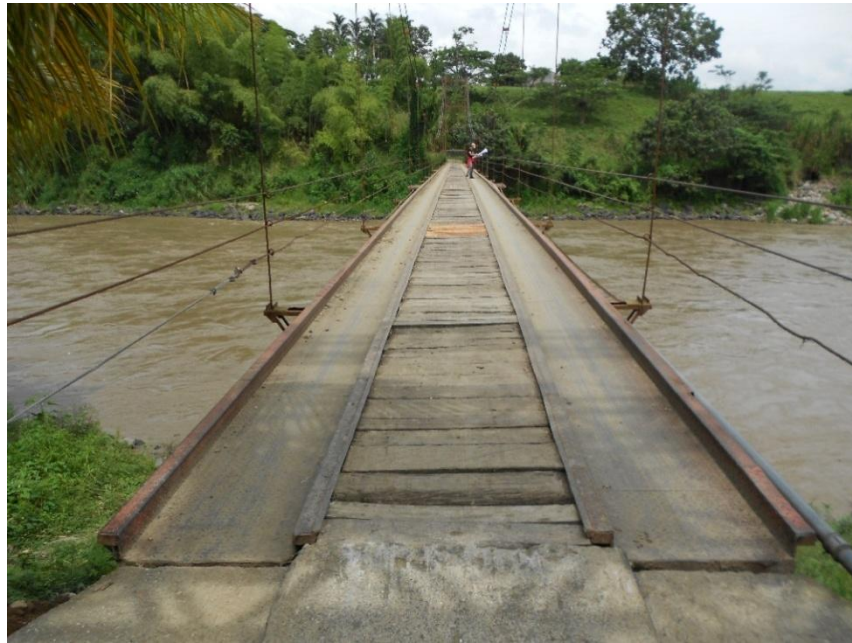
localiza aproximadamente 1,5 km aguas abajo del corregimiento Kilómetro 41, estos autores no reconocieron evidencias de depósitos del lahar aguas abajo de esta confluencia, solamente la destrucción causada en el puente colgante (ver Figura 27.22). Esto indica que el caudal del río Cauca era lo suficientemente grande para diluir el lahar e incorporarlo en la corriente, los daños causados al puente se explican por los mega-escombros como palizadas y remanentes de la destrucción de puentes aguas arriba en el río Chinchiná, conducidos por el lahar hasta este sitio.

**Figura 27.22.** Puente colgante sobre el Río Cauca en el corregimiento Kilómetro 41, similar al que fue destruido por el lahar originado el 13.11.1985 durante la erupción del Volcán Nevado del Ruiz

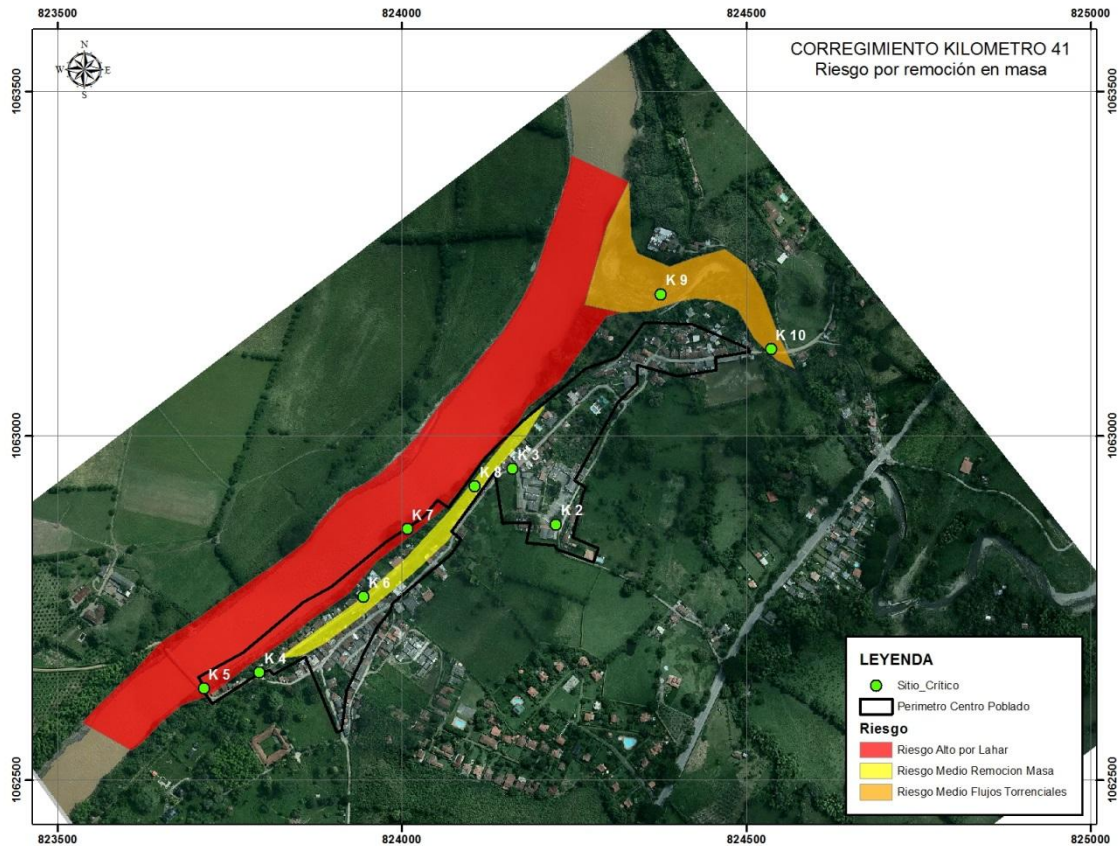
**Figura 27.23.** Riesgos por amenazas naturales para el Kilómetro 41 (Ortofoto 2013)

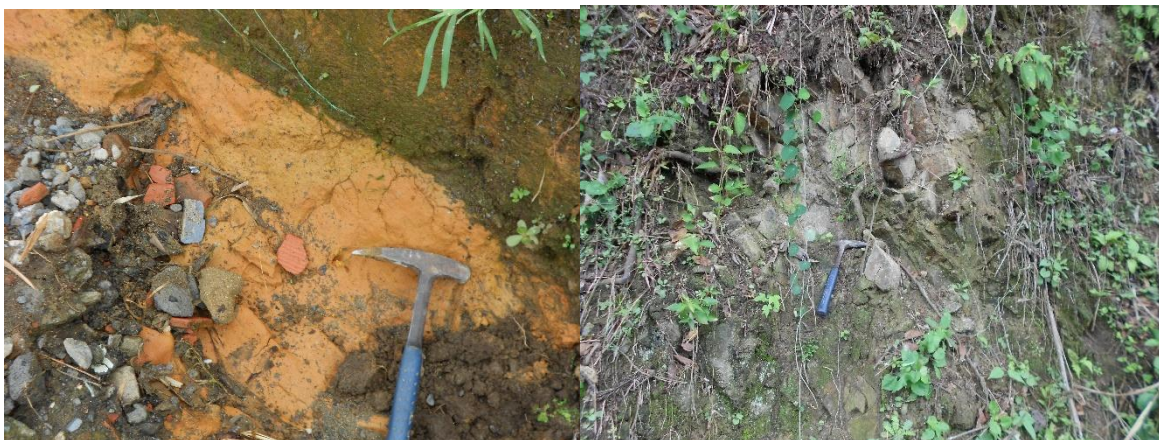
**Figura 27.27.** : Nivel I (izq) y Nivel II (Der) de meteorización del basamento de meta-gabros de Chinchiná, sector San Peregrino (Manizales).

El Nivel I de meteorización aflora en muy pocos sectores del centro de San Peregrino debido al espesor de la cubierta piroclástica (Qto), y corresponde a la parte más alta del perfil de meteorización del basamento metamórfico con espesores métricos de color rojo amarillento y tamaño de grano limo arcilloso con permeabilidad baja (Figura 27.27, Izq.). En el nivel II de meteorización se observó solamente en el sector oriental y central de San Peregrino, en este nivel se reconocen aún las texturas y estructuras de los meta-gabros de Chinchiná-Santa Rosa y tiene aún colores grises por la alteración (Figura 27.27, Der).

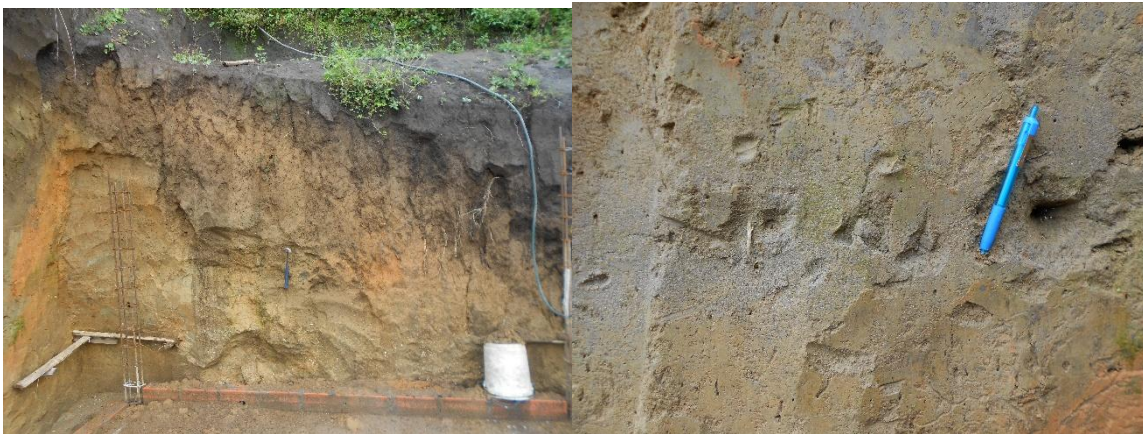
**Figura 27.28.** Perfil geológico de los depósitos de flujos piroclásticos en San Peregrino. Nivel del flujo inferior amarillo (Izq.) y detalle del flujo superior de color café (Der).

Dentro de este nivel superior se presentan lentes de un depósito de caída con tamaño de grano de arena fina a muy fina, de color gris o blanco, que alcanza hasta los 12 cm de espesor, este depósito no es muy continuo y puede variar su color de gris a blanco cuando se encuentra más alterado (ver Figura 27.28 Der).

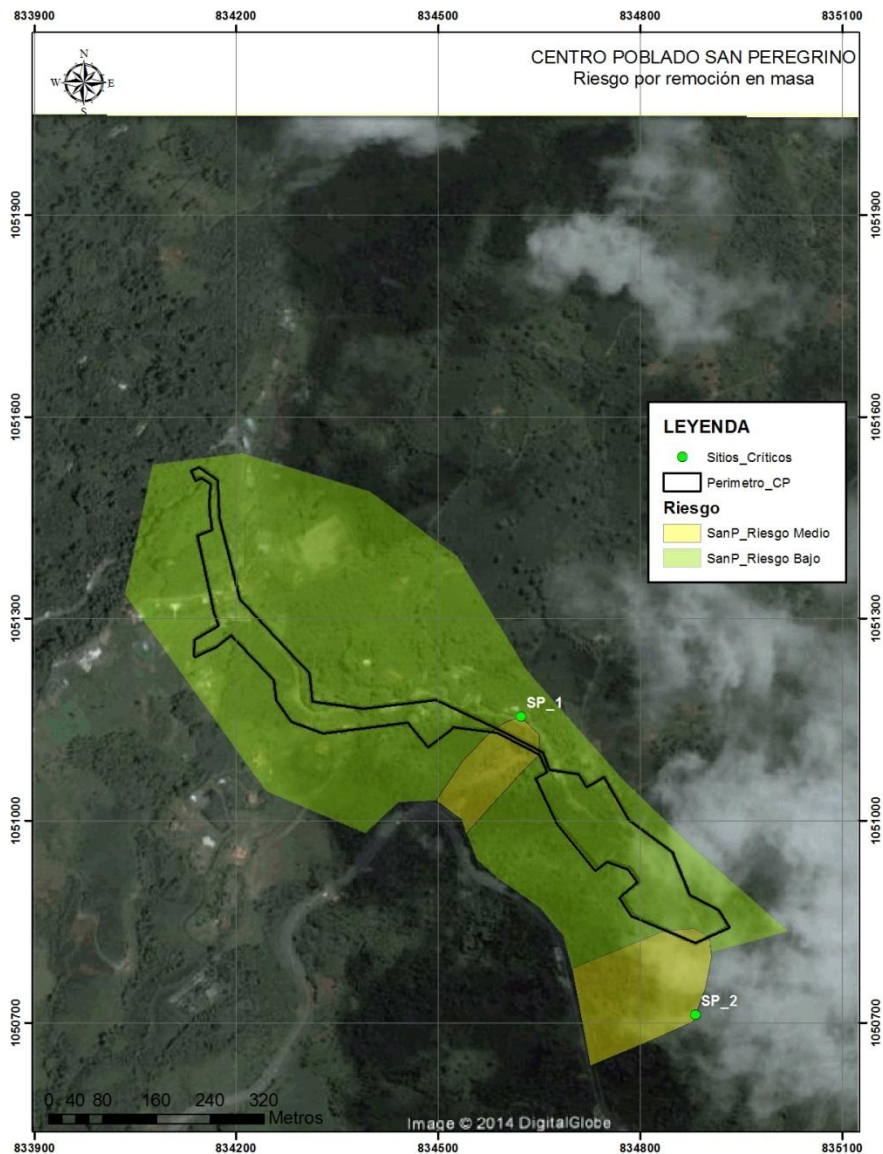
**Figura 27.31.** Mapa de Riesgo Indicativo por Remoción en Masa del Centro Poblado San Peregrino

En este centro poblado no se encontraron áreas que deban ser categorizadas como de categoría de Riesgo Alto. El riesgo Medio comprende dos zonas ligeramente por fuera del perímetro en la vertiente Suroeste en las cuales el retroceso ladera arriba de los fenómenos mapeados puede llegar a afectar la estabilidad de las viviendas ubicadas en la parte superior. En estos sectores se

debe evitar el cambio en el uso del suelo y la construcción de viviendas a media ladera y por el contrario fomentar la siembra de especies protectoras y el adecuado manejo de aguas servidas, lluvias y de escorrentía tanto en los taludes como en las vías de la partes superior. La zona de Riesgo Bajo ocupa la mayor parte del asentamiento en la cual no se hallaron evidencias de movimientos activos.

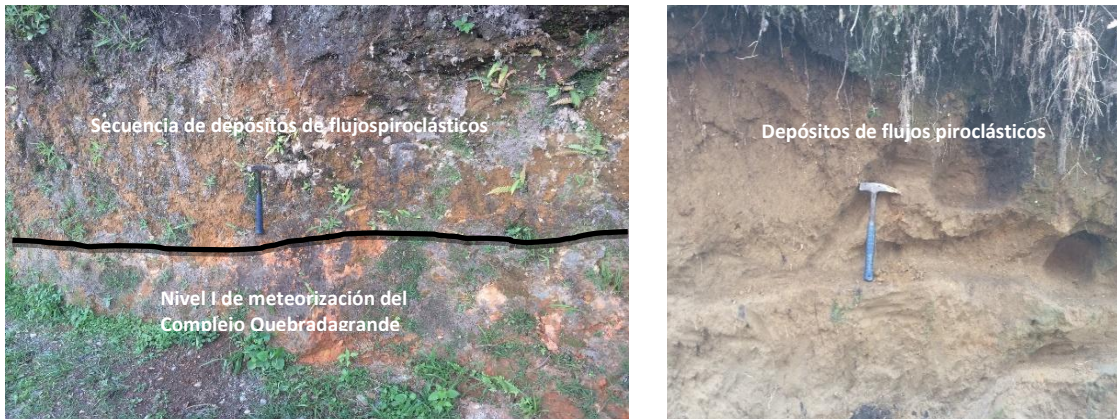
Los depósitos de flujos piroclásticos (Qto) en este centro poblado pueden alcanzar un espesor observado hasta de 4 m como se muestra en la Figura 27.34 (Izq.) y corresponde a un depósito relacionado con una corriente de densidad piroclástica muy diluida denominado como Depósito Volcánico de La Cabaña (edad:  $\pm 0,89$  Ma) y descrito en esta localidad por Borrero et al. (2005), deleznable, masivo, de color café claro a café oscuro, aunque con pequeñas variaciones internas en el tamaño de grano, variando de arena media a limo. El depósito presenta una proporción de cristales entre un 40 y 60% y con una asociación mineralógica de cuarzo, anfíbol, plagioclasa, muscovita y biotita, y fragmentos de pómez.

**Figura 27.34.** Depósitos flujo piroclástico (Qtz) en contacto discordante con el Nivel I de meteorización del Complejo Quebradagrande, (Izq) y detalle de los depósitos de flujos piroclásticos en la parte central del centro poblado (Der.)

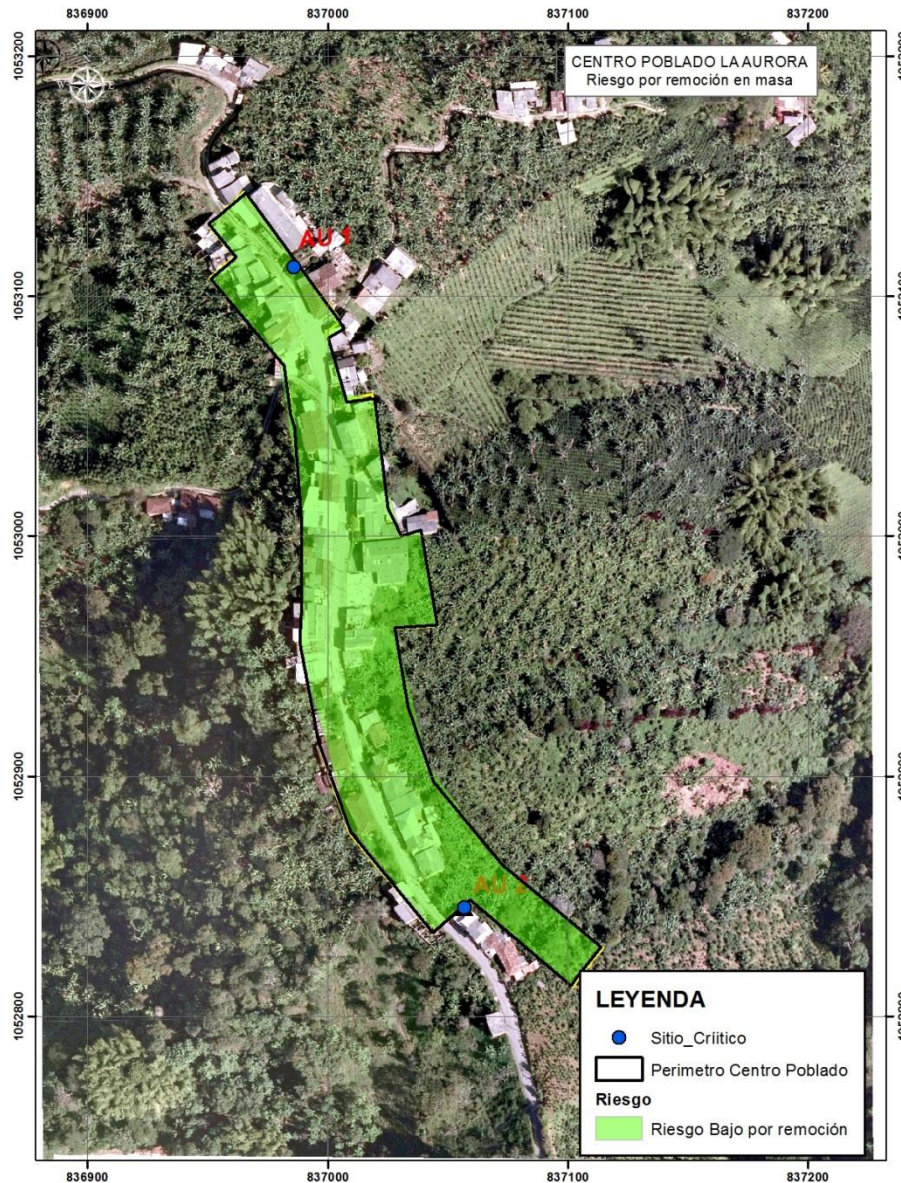
**Figura 27.36.** Mapa de Riesgo Indicativo por Remoción en Masa del Centro Poblado La Aurora

En este centro poblado no se encontraron áreas que deban ser categorizadas como de categoría de Riesgo Alto y Medio. Se consideró que todo el asentamiento se halla en una zona de Riesgo Bajo sin evidencias de movimientos activos. Sin embargo se debe enfatizar la necesidad de evitar los cambios en el uso del suelo, la construcción de viviendas a media ladera y por el contrario fomentar la siembra de especies protectoras y el adecuado manejo de aguas servidas, lluvias y de escorrentía tanto en el talud como en las vías de la parte superior del centro poblado.

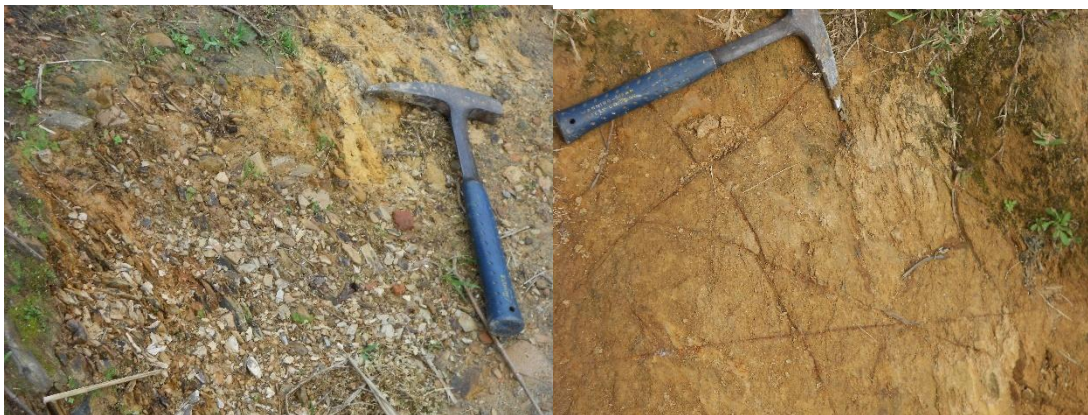
**Figura 27.40.** Niveles I y II de meteorización de las rocas sedimentarias del Complejo Quebradagrande, en sector de El Palo (Izq). Nivel I de meteorización del basamento meta-sedimentario observado en cortes del talud a la entrada del sector de El Plan (Der).

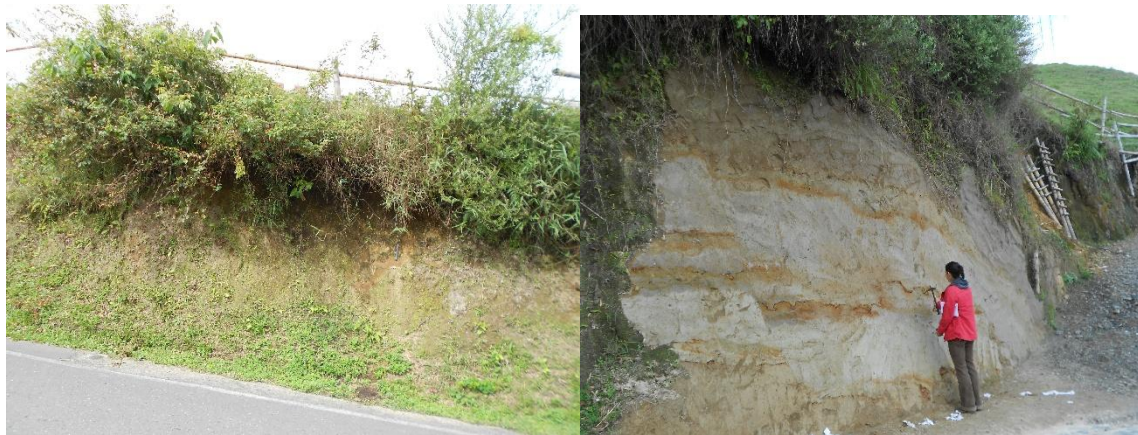
Los depósitos de Caídas Piroclástica (Qto) fue la unidad litológica que se halló aflorando en toda la extensión de la cuchilla. Los depósitos que se observaron y que se presentan en la Figura 27.41, corresponden a los Set I y Set II a y Set II b del perfil de depósitos de caída piroclástica del área de Manizales descritos por Aristizábal y Echeverry (2001) y alcanzan un espesor de hasta 7 m. El set I está relacionado a la actividad explosiva del Volcán Cerro Bravo probablemente en los últimos 5.000 años, presenta depósitos con espesores centimétricos con tamaños de grano ceniza media a gruesa y en sectores con lapilli.

**Figura 27.41.** Parte superior del perfil geológico de los depósitos de caída piroclástica en la parte media de la Cuchilla del Salado (Izq). Perfil típico de los depósitos piroclásticos del Set II en Manizales (de acuerdo con la denominación de Aristizábal y Echeverry, 2001) (Der).

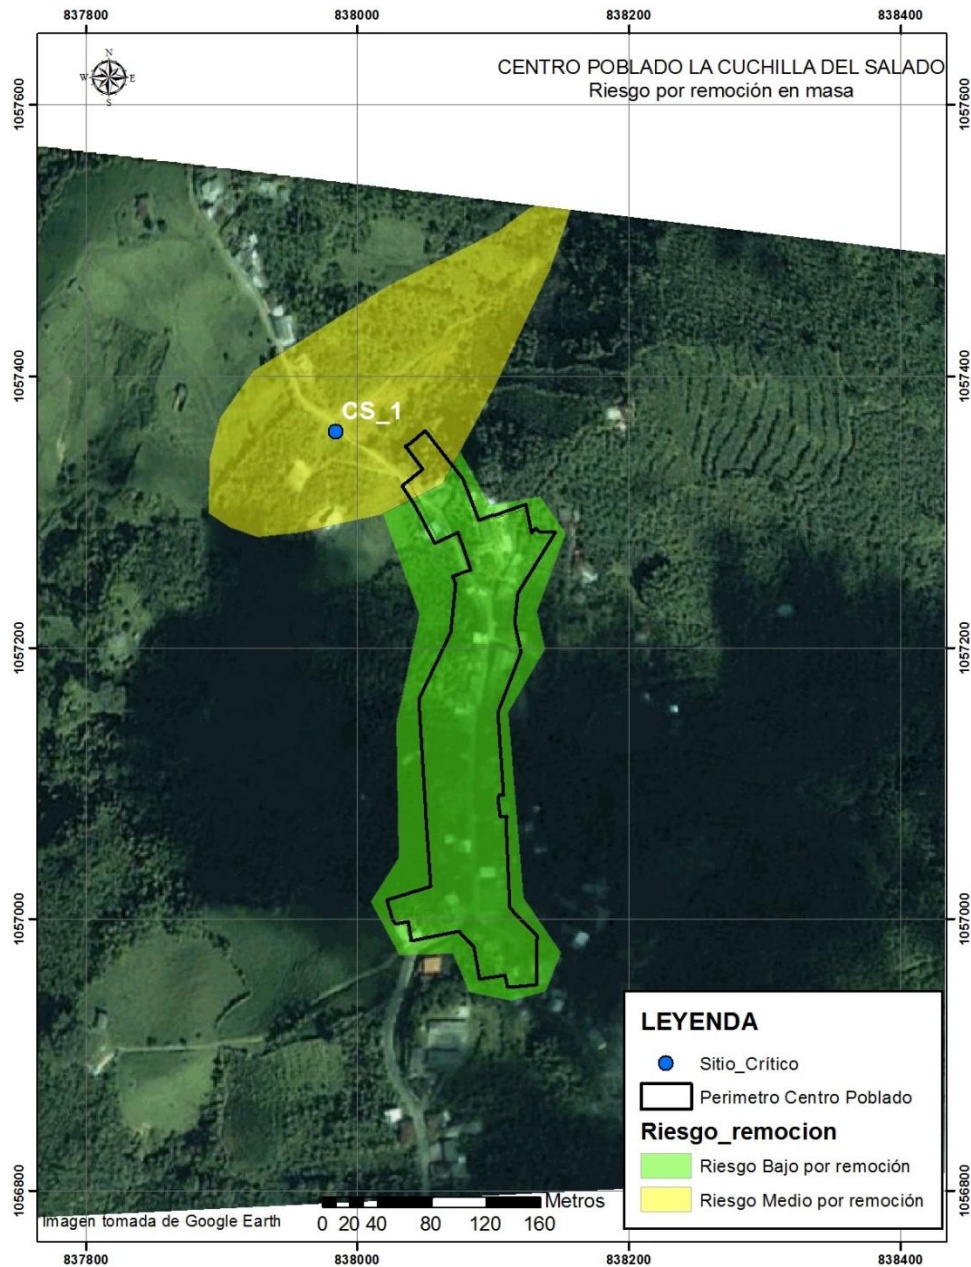
**Figura 27.44.** Mapa de Riesgo Indicativo por Remoción en Masa del Centro Poblado Cuchilla del Salado

En este centro poblado no se encontraron áreas que deban ser categorizadas como de categoría de Riesgo Alto. El riesgo Medio comprende una zona ligeramente por fuera del perímetro en el extremo Nor-Noreste en la cual la

reactivación de los fenómenos mapeados y la falla de las estructuras construidas para su mitigación pueden llegar a afectar la estabilidad de la vía y las viviendas ubicadas en la parte superior. En este sector se debe evitar el cambio en el uso del suelo, la construcción de viviendas a media ladera y por el contrario fomentar la siembra de especies protectoras y el adecuado manejo de aguas servidas, lluvias y de escorrentía tanto en la ladera como en las vías en la parte alta. Igualmente se debe monitorear el estado y adecuado funcionamiento de las obras de mitigación existentes.

La zona de Riesgo Bajo hacia el Sur ocupa la mayor parte del asentamiento en la cual donde no se hallan evidencias de movimientos activos.

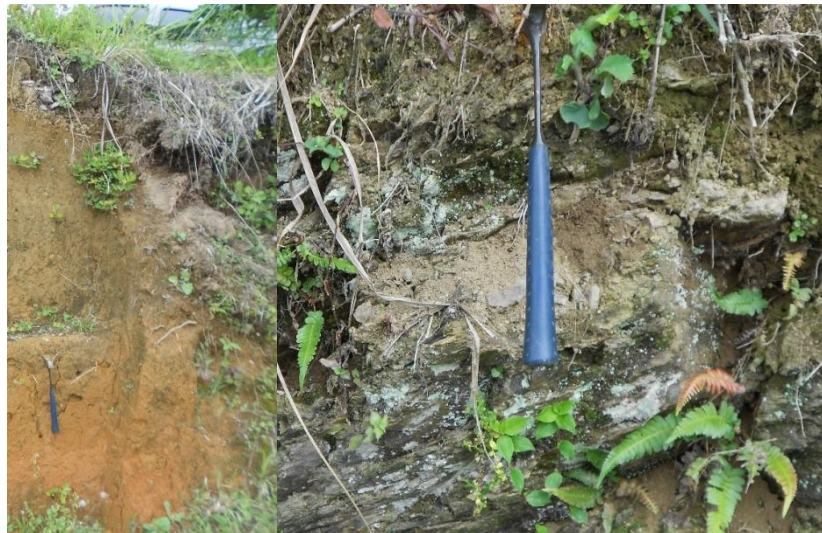
**Figura 27.48.** Nivel I de meteorización del basamento en el sector de la Estación de Policía de La Cabaña (Izq.) Nivel II de meteorización en el talud de la carretera en la salida hacia Manizales (Der).

El Nivel I de meteorización aflora escasamente en el sector oriente del caserío debido al espesor de la cubierta piroclástica (Qto), y corresponde a la parte más alta del perfil de meteorización del basamento metamórfico y alcanzando espesores métricos, de color rojo y tamaño de grano arena con permeabilidad baja. El nivel II de meteorización se observó solamente en el sector más oriental del centro poblado en los taludes de la carretera en la salida a Manizales; en este nivel se reconocen aún las texturas y estructuras de los esquistos del Complejo Arquía los cuales presentan colores rojizos por la fuerte alteración.

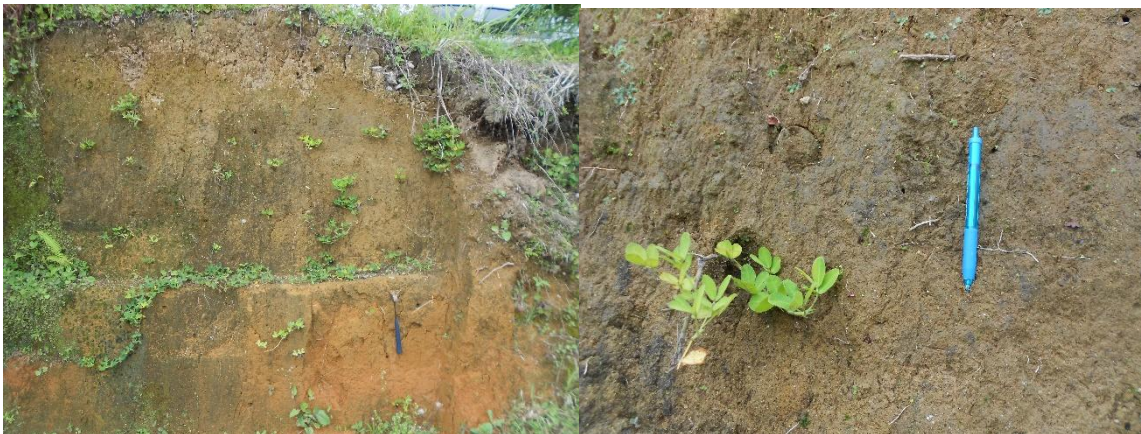
**Figura 27.49.** Perfil geológico de los depósitos de flujos piroclásticos suprayaciendo el nivel I de meteorización de los esquistos del Complejo Arquía (Izq). Detalle del depósito de flujo piroclástico (Qto) (Der.).

Los depósitos de flujos piroclásticos (Qto) en este centro poblado pueden alcanzar un espesor hasta de 4 m y corresponden a un depósito relacionado a una corriente de densidad piroclástica muy diluida denominado como depósito Volcánico de La Cabaña (edad:  $\pm 0,89$  Ma) y descrito en esta localidad por Borrero et al. (2005), es deleznable, masivo, de color café claro a café oscuro, aunque con pequeñas variaciones internas en el tamaño de grano, variando de arena media a limo. El depósito presenta una proporción de cristales entre un 40 y 60% y con una asociación mineralógica de cuarzo, anfíbol, plagioclasa, muscovita y biotita, y fragmentos de pómez.

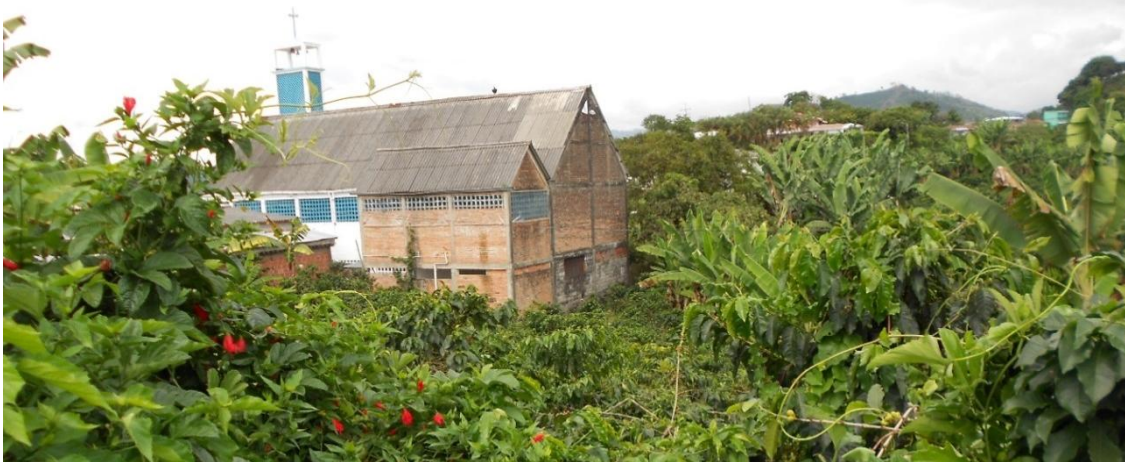
En el resto del centro poblado la estabilidad está dada por la presencia de laderas suaves y coberturas óptimas de café con sombrío y árboles de porte medio, como se presenta en la Figura 27.51

**Figura 27.51.** Ladera Sur del sector central del poblado, donde el uso del suelo y las pendientes suaves protegen los taludes de fenómenos de remoción en masa.
