## **CONTRATO 292 CORPOCALDAS – GEOSUB S.A.S**

**IDENTIFICAR Y CARACTERIZAR LA AMENAZA,  
VULNERABILIDAD Y RIESGO PARA LA CABECERA MUNICIPAL Y  
LAS ÁREAS DE DESARROLLO RURAL RESTRINGIDO**

### **7. MUNICIPIO DE NEIRA**

**Manizales, 2013-2014**

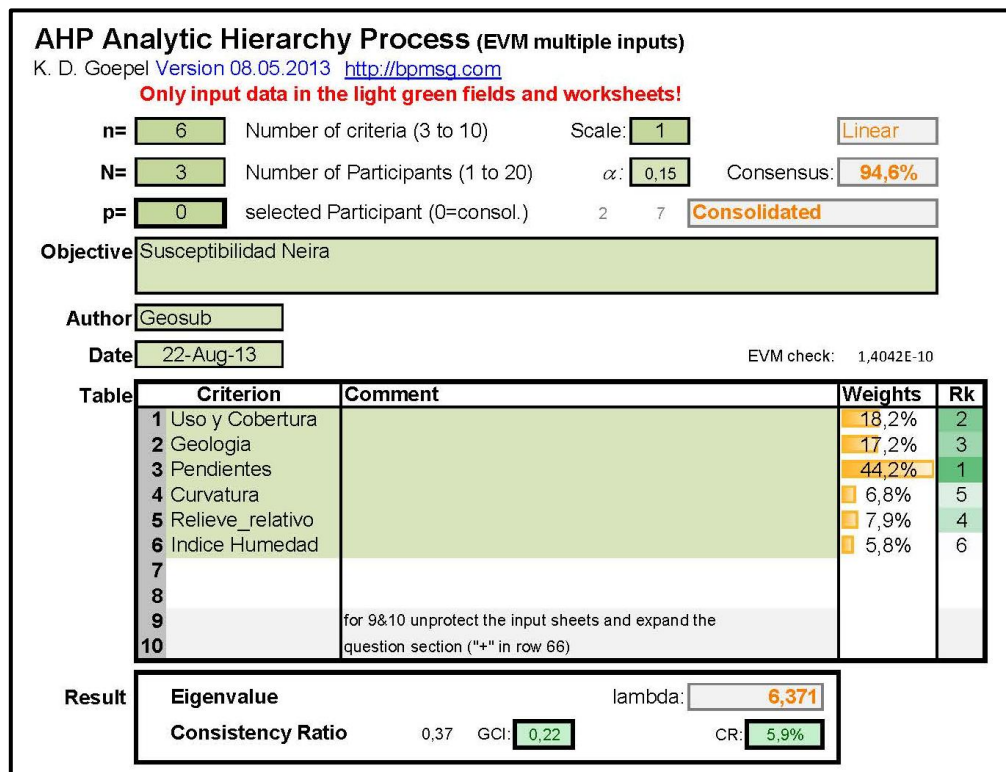
**Figura 7.1** Matriz AHP para la zonificación de susceptibilidad a remoción en masa en la cabecera del municipio de Neira

De acuerdo al juicio de expertos la Pendiente es el factor determinante en la ocurrencia de fenómenos de remoción en masa en la zona urbana de Neira. Los pesos finales usados en la modelación Multi-Criterio en Ilwis se presentan en la Tabla 7.1 así mismo el carácter positivo (contribuye) o negativo (no contribuye) de

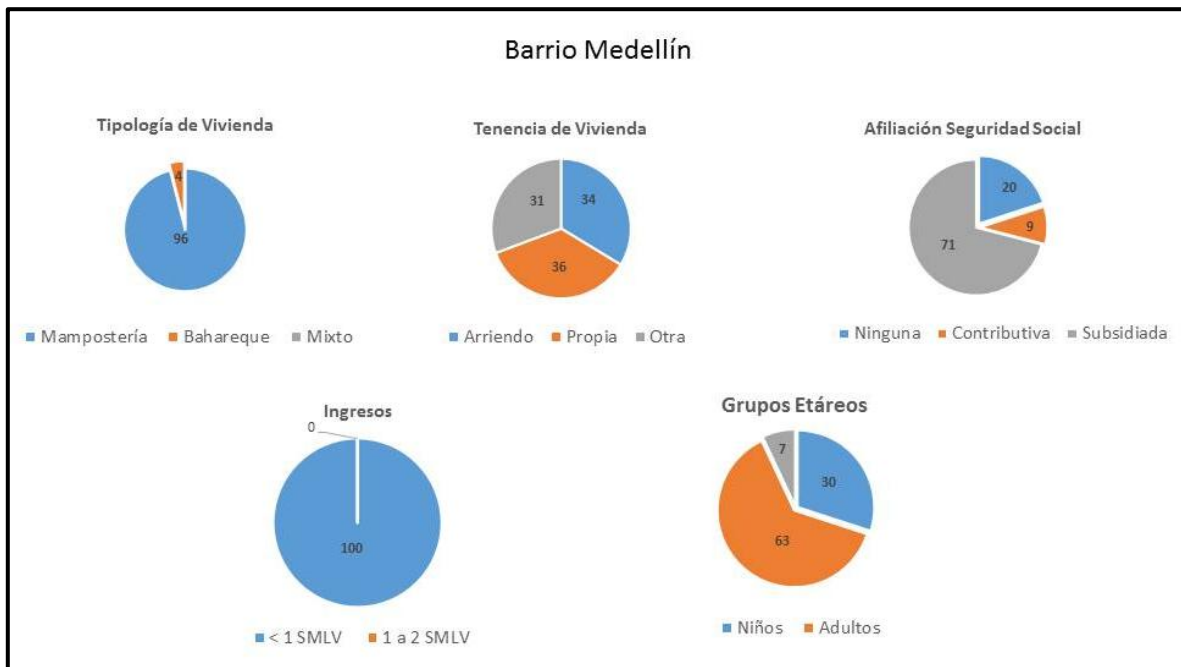
**Figura 7.7** Estado de los indicadores Físicos, Sociales y Económicos en el caserío Barrio Medellín con base en información Sisben (2013).

El análisis del sistema físico para el Barrio Medellín muestra que este caserío es relativamente vulnerable pues casi la totalidad de las viviendas (96%) son reportadas como en Mampostería de un piso, pero los pobres sistemas constructivos y el mantenimiento deficiente genera una baja resistencia ante los efectos de un proceso erosivo. En cuanto al factor socio-económico se catalogó a los habitantes del Caserío en un nivel de Vulnerabilidad Alto ya que solo un bajo porcentaje reporta propiedad de la vivienda (36%), con un 71% de los habitantes afiliados al régimen de salud subsidiado y un 20% sin ningún tipo de cobertura. Igualmente el 100% reporta ingresos menores a un salario mínimo legal vigente y un alto porcentaje de la población pertenece a los grupos vulnerables (30% niños y 7% adultos).

Finalmente y debido a la magnitud, actividad y cercanía a las viviendas de los procesos erosivos la ladera Norte de este caserío se considera toda como un sitio crítico máximo. La evaluación de campo permitió determinar que la combinación de amenaza muy alta unida a la alta exposición y vulnerabilidad de sus habitantes hace de este sector un sitio de Alto Riesgo difícilmente Mitigable donde la población debido a las precarias condiciones sociales y económicas no se espera que tengan mucha resiliencia.

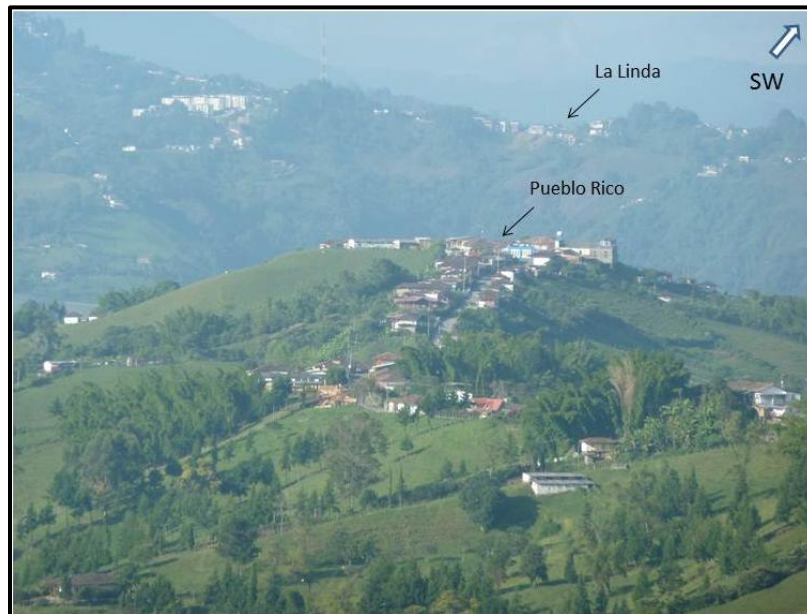
**Figura 7.9.** Panorámica de Pueblo Rico donde se aprecia la morfología de la colina redondeada donde se asienta el caserío.

Pueblo Rico se halla asentado sobre una colina redondeada de pendientes suaves, orientada en sentido N-SW, conformada por flujos de escombros de la Formación Casabianca (Tscb) y suavizada por depósitos de caída piroclástica (Qto) (Ver Figura 7.9).

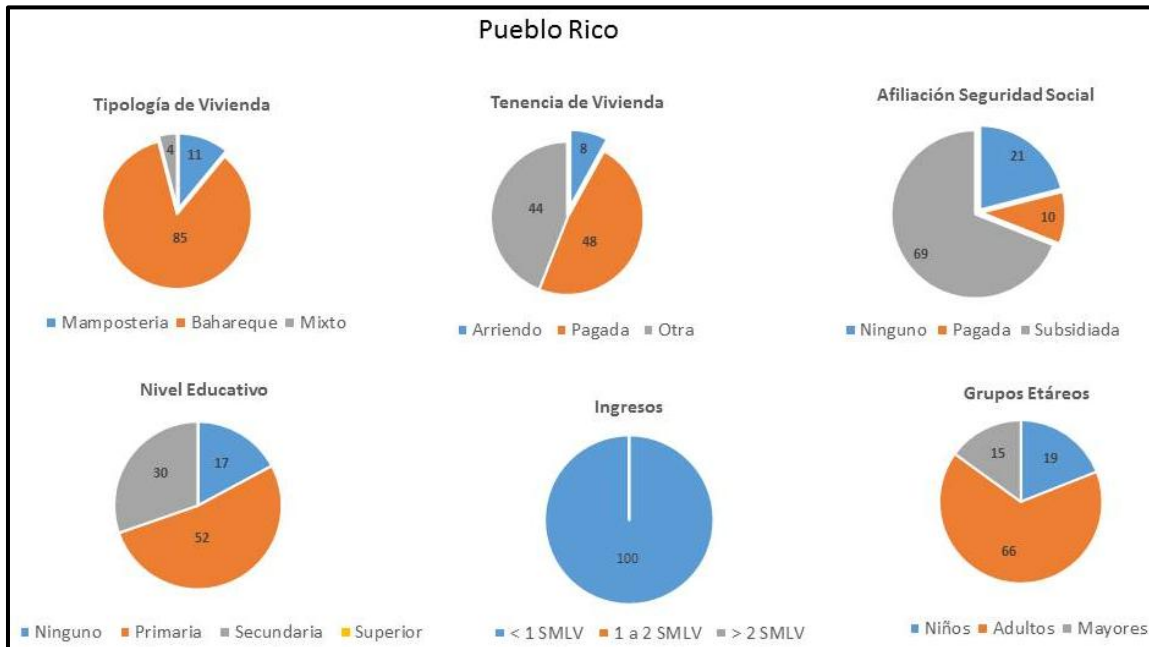
**Figura 7.12** Estado de los indicadores Físicos, Sociales y Económicos en el caserío Pueblo Rico con base en información Sisben (2013).

El análisis del sistema físico para Pueblo Rico muestra que este caserío es relativamente vulnerable pues la mayoría de las viviendas (85%) son reportadas en Bahareque, de un piso, pero el mantenimiento es bueno lo que incrementa su resistencia ante los efectos de un proceso erosivo. En cuanto al factor socio-económico se catalogó a los habitantes del Caserío en un nivel de Vulnerabilidad Medio a Alto con menos de la mitad de los habitantes reportando la propiedad de la vivienda (48%), el 69% de los habitantes afiliados al régimen de salud subsidiado y un 21% sin ningún tipo de cobertura. En cuanto a nivel educativo un porcentaje alto solo tiene primaria (52%) y el 30% reporta no tener escolaridad. Igualmente el 100% reporta ingresos menores a un salario mínimo legal vigente y un alto porcentaje de la población pertenece al grupo menos vulnerable de adultos (66%).
