CONTRATO 292 CORPOCALDAS – GEOSUB S.A.S

**IDENTIFICAR Y CARACTERIZAR LA AMENAZA,
VULNERABILIDAD Y RIESGO PARA LA CABECERA MUNICIPAL Y
LAS ÁREAS DE DESARROLLO RURAL RESTRINGIDO**

18. MUNICIPIO DE PACORA

Manizales, 2013 - 2014

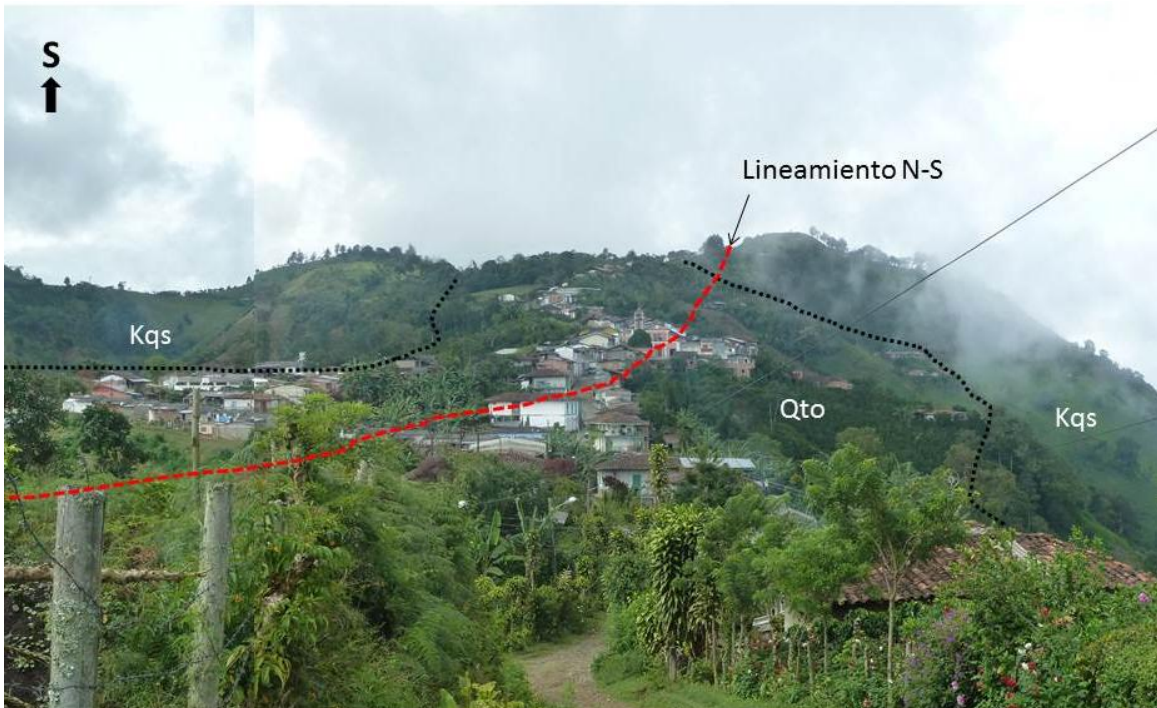
Figura 18.4. Configuración geomorfológica y geológico-estructural en el Corregimiento Castilla (Pacora) (Fecha foto: 22.05.2013)

Castillase haya asentado sobre una colina redondeada en sentido N-S con pendientes moderadas a empinadas especialmente en la vertiente occidental. En el sector afloran los niveles de Meteorización I y II del miembro sedimentario del Complejo Quebradagrande (Kqs) el cual se presenta como un material arcilloso, con coloraciones amarillo a ocre proveniente de la descomposición de lutitas, pizarras arcillosas y limolitas. Estas rocas se hayan suprayacidas por depósitos de caída/flujo piroclásticos de grano fino limo a areno-arcilloso, de colores pardo a ocre alcanzando espesores de hasta 10 m. Estos depósitos suavizan las pendientes y crean una morfología de colinas redondeadas con pendientes moderadas sobre las cuales se asienta la parte urbana del corregimiento con la vía principal ubicada en la cresta o parteaguas como se observa en la panorámica de la Figura 18.4.)

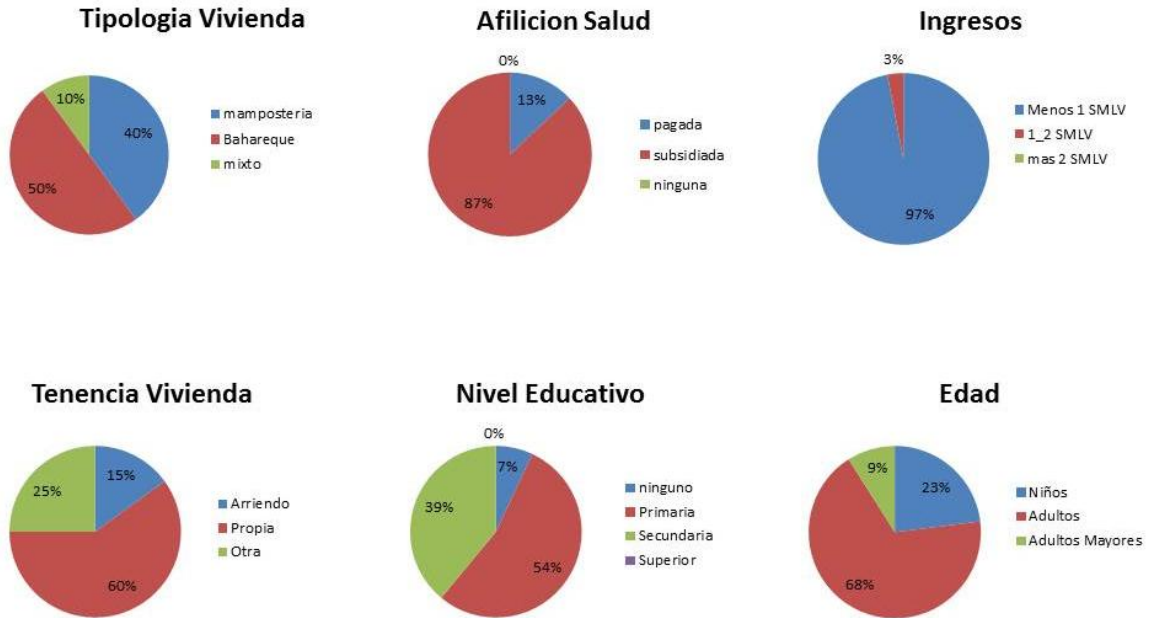
Figura 18.6 Estado de los indicadores Físicos, Sociales y Económicos en Castilla con base en información Sisben (2013).

Desde el punto de vista de la fragilidad física, el sistema construido de Castilla se considera de Vulnerabilidad Media ya que el 50% de las viviendas son de tipologías constructivas Mixtas y de Mamposteria, de dos o tres pisos, sin embargo un gran porcentaje de las viviendas en Bahareque (50%), presenta mantenimiento deficiente lo cual además de ser una amenaza, genera una baja resistencia ante los efectos de un proceso erosivo. En la parte socio-económica igualmente puede catalogarse a los habitantes de Castilla en un nivel de Vulnerabilidad Media donde la mayoría son propietarios de sus casas (60%), el 100% está afiliado a un régimen de salud bien sea pagado o subsidiado, los niveles de escolaridad son relativamente bajos (54% con primaria y 7% ninguno), los ingresos son bajos pero la mayoría de la población está en el grupo de adultos (68%).

Esta combinación de factores crea en Castilla un resultado de Riesgo Medio ante la ocurrencia de fenómenos de remoción en masa. De tal forma que, aunque no se espera que la población tenga mucha resiliencia debido a las frágiles condiciones sociales y económicas, la estabilidad encontrada en la zona no genera riesgos de gran magnitud.

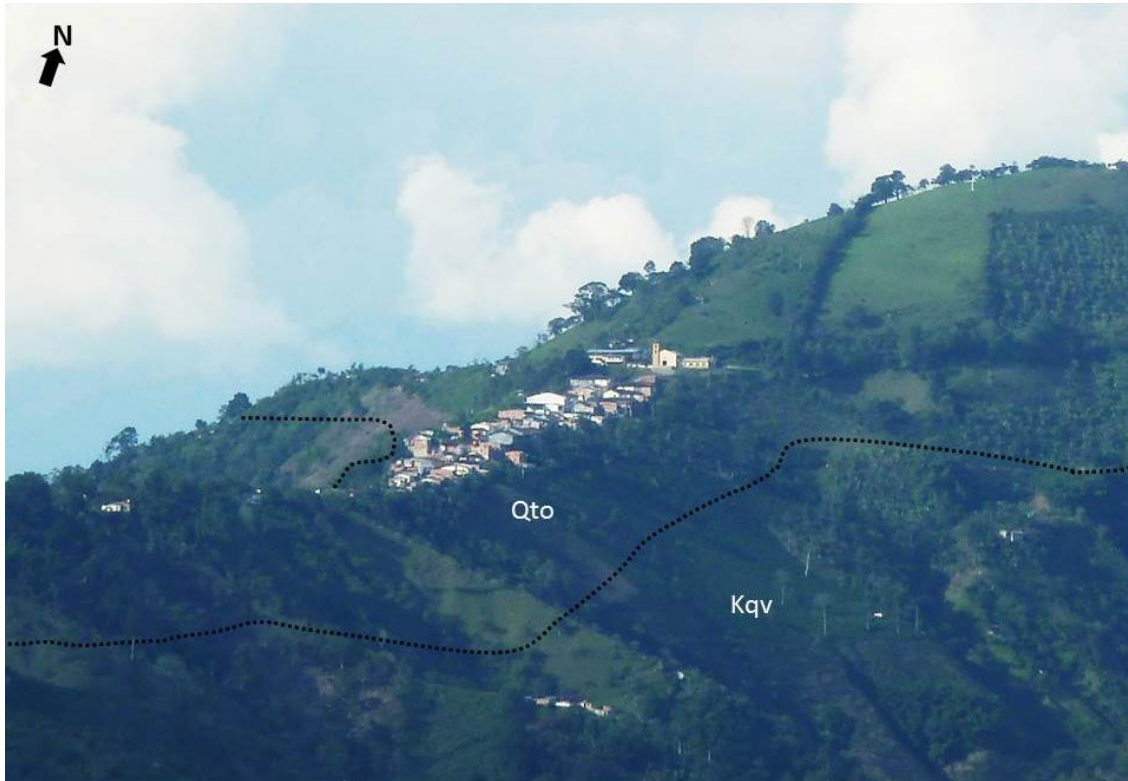
Figura 18.9. Configuración geológica y geomorfológica del Corregimiento San Bartolomé (Pacora) (Fecha foto: 26.11.2013)

San Bartolomé se haya asentado sobre una colina redondeada en sentido NE-SW con pendientes empinadas especialmente en la vertiente occidental. En el sector afloran los niveles de Meteorización I y II del miembro volcánico del Complejo Quebradagrande (Kqv) el cual se presenta como un material arcilloso, con coloraciones amarillo a ocre proveniente de la descomposición de diabasas altamente fracturadas. Este saprolito se haya suprayacido por depósitos de caída/flujos piroclásticos de grano fino limo a areno-arcilloso, de colores amarillo a ocre con muy poco espesor (menos de 2m.) debido a las altas pendientes. Estos depósitos suavizan y redondean las laderas especialmente la oriental la cual presenta pendientes un poco más moderadas y la parte alta de la cuchilla facilitando el establecimiento de la parte urbana del corregimiento y la vía principal ubicada en la cresta o parteaguas, como se observa en la panorámica de la Figura 18.9.)

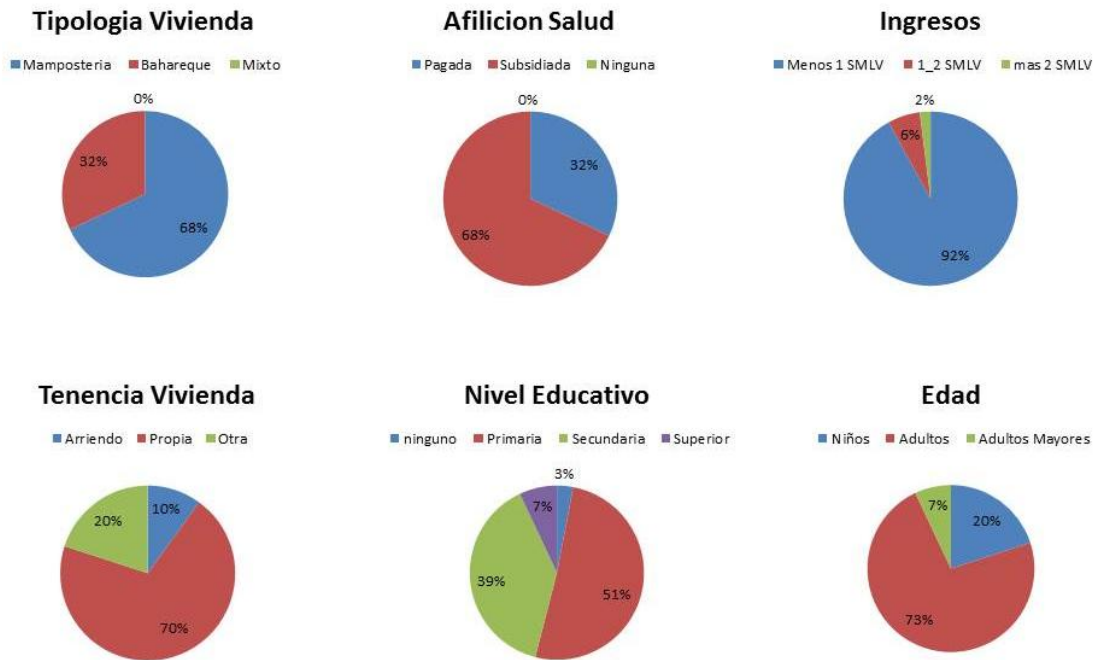
Figura 5.11 Estado de los indicadores Físicos, Sociales y Económicos en San Bartolomé con base en información Sisben (2013).

Desde el punto de vista de la fragilidad física, el sistema construido de San Bartolomé se considera de Vulnerabilidad Media ya que el 68% de las viviendas son de tipología constructiva en Mampostería, de uno o dos pisos, y el porcentaje de viviendas en Bahareque (38%) presenta en general buen mantenimiento. En la parte socio-económica igualmente puede catalogarse a los habitantes de San Bartolomé en un nivel de Vulnerabilidad Media donde la mayoría son propietarios de sus casas (70%), el 100% está afiliado a un régimen de salud bien sea pagado (32%) o subsidiado (68%), los niveles de escolaridad son medios (46% con secundaria y educación técnica y superior), los ingresos son bajos pero la mayoría de la población está en el grupo menos vulnerable como es el de adultos entre 14 y 65 años (73%).

Esta combinación de factores crea en San Bartolomé un resultado de Riesgo Medio-Bajo ante la ocurrencia de fenómenos de remoción en masa. De tal forma que la población tiene algún nivel de resiliencia ya que las condiciones sociales y económicas no son tan frágiles, además la relativa estabilidad encontrada en la parte urbana del corregimiento no genera riesgos de gran magnitud.
