CONTRATO 292 CORPOCALDAS – GEOSUB S.A.S

**IDENTIFICAR Y CARACTERIZAR LA AMENAZA,
VULNERABILIDAD Y RIESGO PARA LA CABECERA MUNICIPAL Y
LAS ÁREAS DE DESARROLLO RURAL RESTRINGIDO**

21. MUNICIPIO DE RIOSUCIO

Manizales, 2013-2014

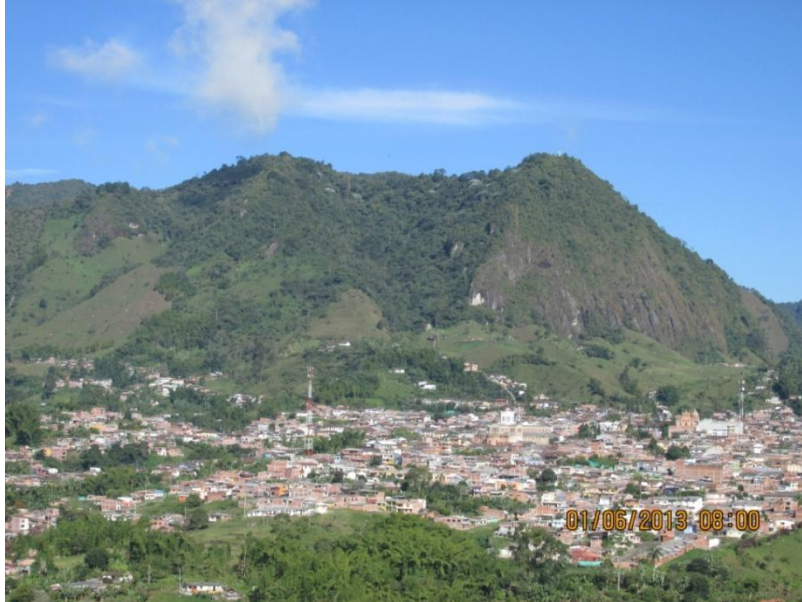
Figura 21.1 Localización de la cabecera municipal con relación a los cuerpos dacíticos. Nótese la baja densidad de drenaje y la intervención urbana de los mismos

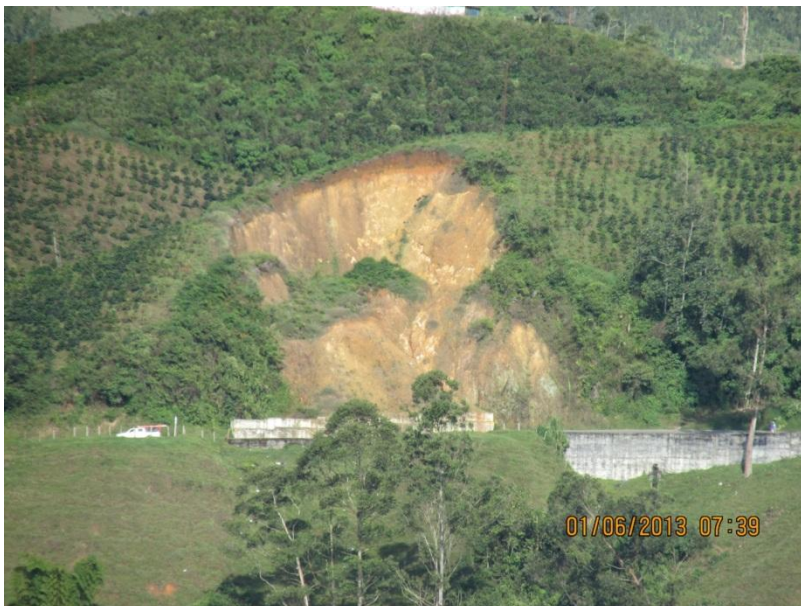
Figura 21.2. Afloramiento de suelos residuales de la Formación Combia, en corte de vía, salida municipio de Supía

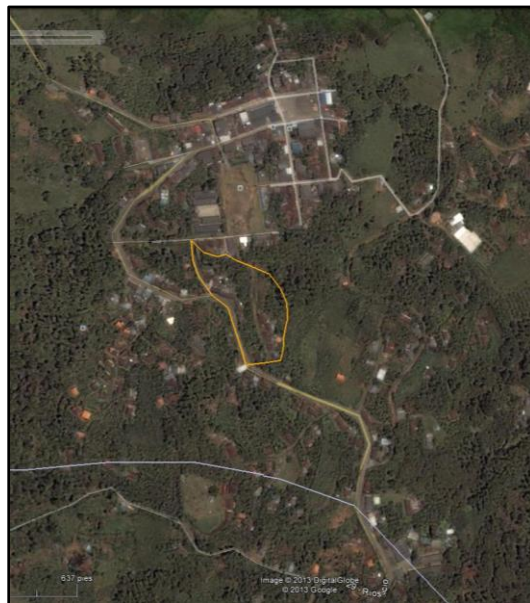
Figura 21.7. Corregimiento de Bonafont, municipio de Riosucio. Localización general del Corregimiento y definición de sitio crítico por amenaza geotécnica

ZONA	VIVIENDAS INVOLUCRADAS	TRATAMIENTO RECOMENDADO
1	4 viviendas	<p>Para dos (2) viviendas se recomienda su relocalización y recuperación de la zona degradada.</p> <p>Para las otras dos (2) viviendas se recomienda la ejecución de medidas de mitigación:</p> <ul style="list-style-type: none"> - Manejo de aguas provenientes de drenajes que fluyen lateralmente y evacuación controlada de aguas de infiltración - Revisión estructural para determinar estado y permanencia en la zona
2	Las viviendas localizadas en el costado noroeste de la cabecera de Corregimiento	En virtud de las fuertes pendientes se recomienda implementar prácticas de manejo de aguas y estabilización de laderas para garantizar la ocupación segura de los terrenos

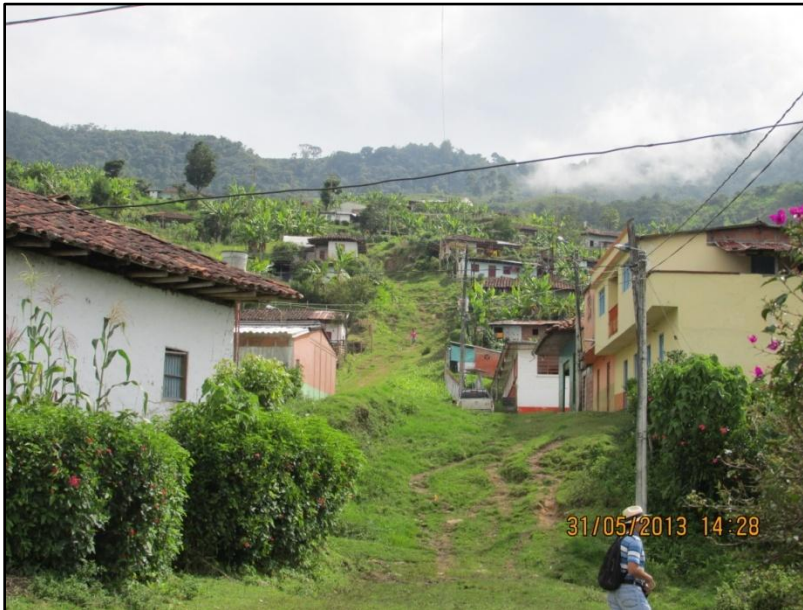
El Corregimiento se localiza a media ladera y ocupa lomo de colina de divisoria de aguas. Se hace evidente en la cabecera de Corregimiento que las problemáticas de potenciales procesos de remoción en masa están asociadas a cortes inapropiados para ocupación urbana, inadecuado control y evacuación de aguas de escorrentía, infraestructura vial y sanitaria urbanas deficientes y tipologías constructivas altamente vulnerables. Del total de 101 viviendas, la generalidad de las mismas presenta una tipología de mampostería semiconfinada y materiales mixtos. El caserío cuenta con Iglesia, colegio y caseta comunal, además de una plazoleta central a la entrada del caserío

Fotografía 21.14 Panorámica geomorfológica y estado general cabecera de Corregimiento El Salado

ZONA	VIVIENDAS INVOLUCRADAS	TRATAMIENTO RECOMENDADO
Única	Todas las viviendas del caserío El Salado	Se recomienda: <ul style="list-style-type: none"> - Impermeabilización de vías mediante enrocados o cualquier otro sistema que inhiba los efectos de la escorrentía superficial y la infiltración - Implementación de programas de mejoramiento integral de viviendas con énfasis en el reforzamiento estructural - Instalación de canales y bajantes con el propósito de controlar aguas de escorrentía - Construcción de infraestructura para el saneamiento básico y agua potable

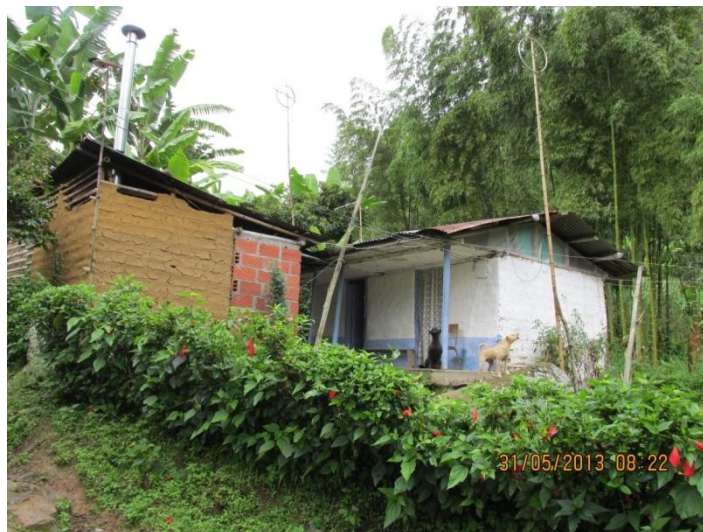
Figura 21.18.Construcción típica de los habitantes del caserío San jerónimo. En general las viviendas son de un nivel y construidas en bahareque

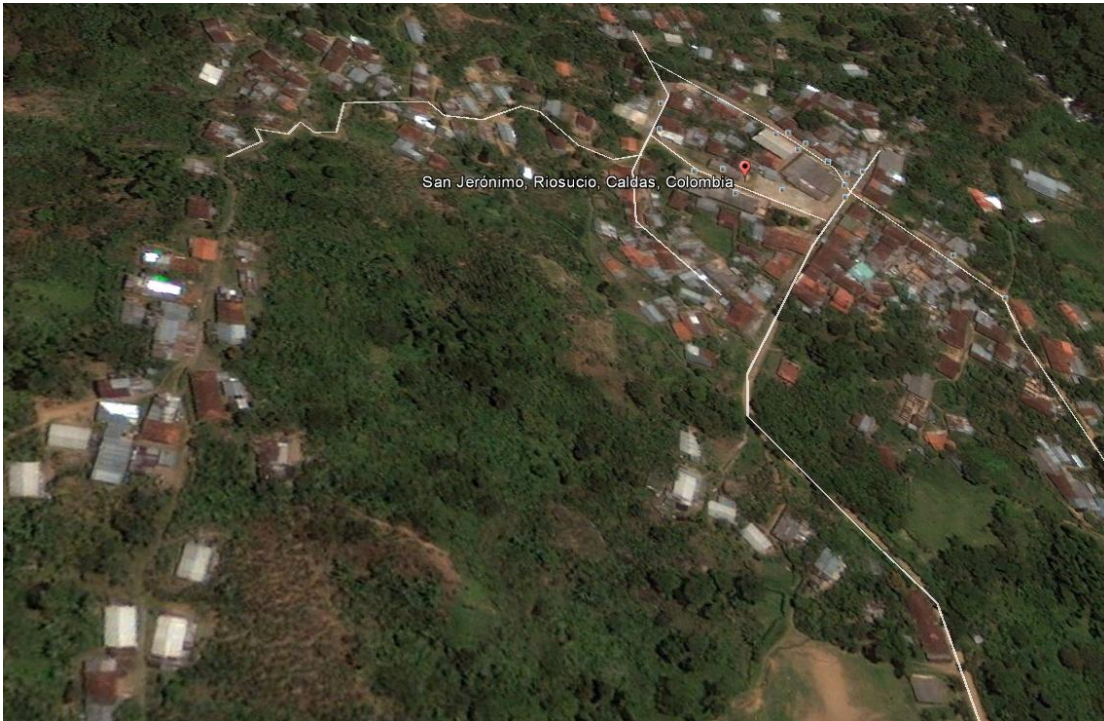
Figura 21.19. Panorámica general del caserío San Jerónimo. Nótese la dispersión de la cabecera de caserío y los usos del suelo predominantes en el territorio

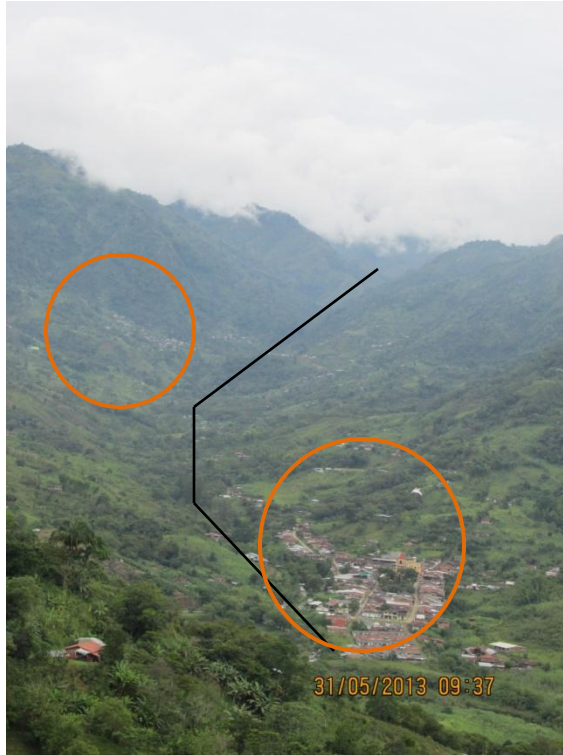
Figura 21.23. Panorámica que relaciona el alineamiento entre el Corregimiento de San Lorenzo y el caserío de San Jerónimo, a lo largo del río Aguas Claras
