**CONTRATO 292 CORPOCALDAS – GEOSUB S.A.S**

**INFORME DE AVANCE No. 4**

**19. MUNICIPIO DE SALAMINA**

**Manizales, Diciembre de 2013**

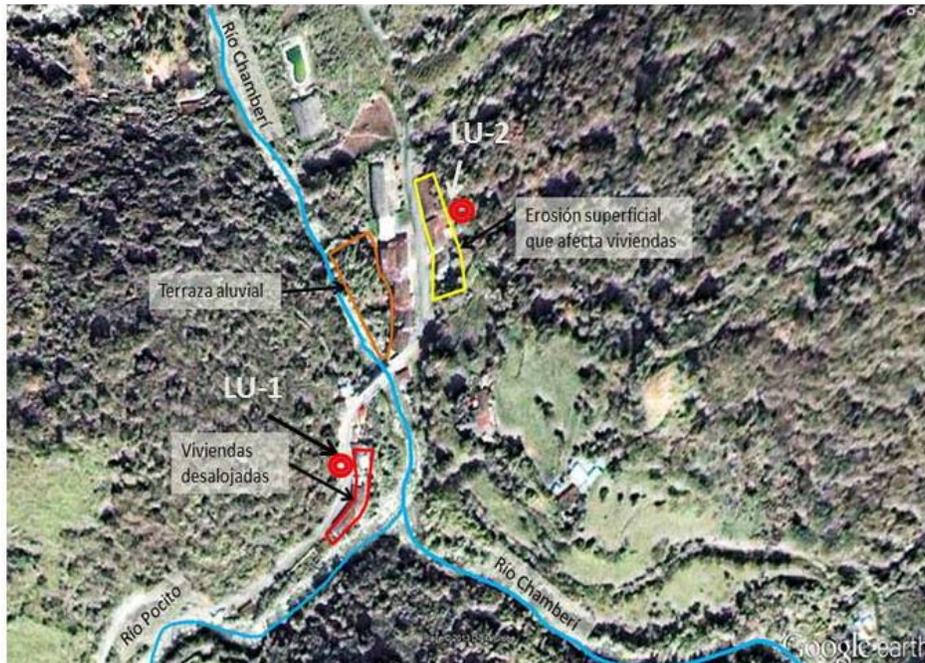
Desde el puente sobre el río Chamberí (ubicado en las coordenadas N 05° 21'12.7" y W 75° 29' 32.3" a 1482 msnm) se puede visualizar la desembocadura del río Pocito en el río Chamberí (ver Figura 19.2).

**Figura 19.2.** Localización del caserío y puntos críticos en La Unión (Salamina) (imagen Google Earth 2004)

Históricamente, el río Chamberí no ha sobrepasado el nivel del puente sobre la vía principal (aprox. 5 m). Las inundaciones que se han registrado sobrepasan el nivel de la terraza en la margen derecha (aprox. 1,5 m), pero el caserío se encuentra más alto. En este sector, las laderas se encuentran protegidas por la cobertura vegetal de árboles de mediano porte y guaduales de allí que no presentan grandes problemas de inestabilidad, solo muestras de sobrepastoreo.
