CONTRATO 292 CORPOCALDAS – GEOSUB S.A.S

**IDENTIFICAR Y CARACTERIZAR LA AMENAZA,
VULNERABILIDAD Y RIESGO PARA LA CABECERA MUNICIPAL Y
LAS ÁREAS DE DESARROLLO RURAL RESTRINGIDO**

3. MUNICIPIO DE SAMANA

Manizales, 2013 - 2014

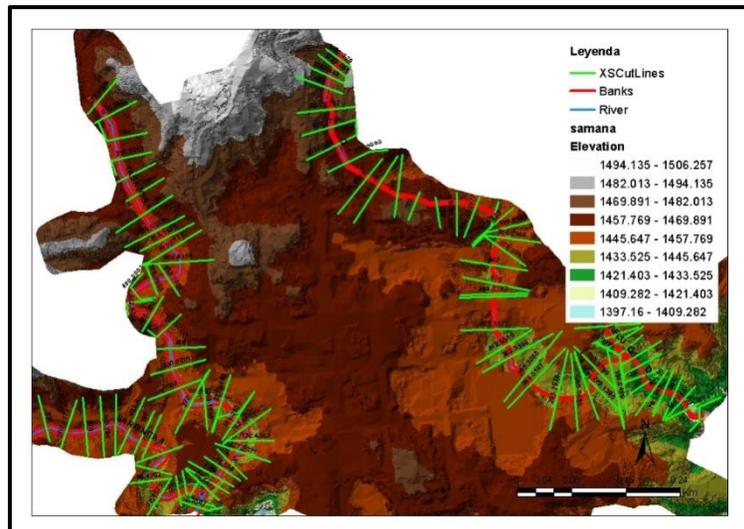
Figura 1.4. Modelo hidráulico de la cabecera municipal de Samaná, donde se muestran las secciones hidráulicas con las que se realizó el modelamiento.

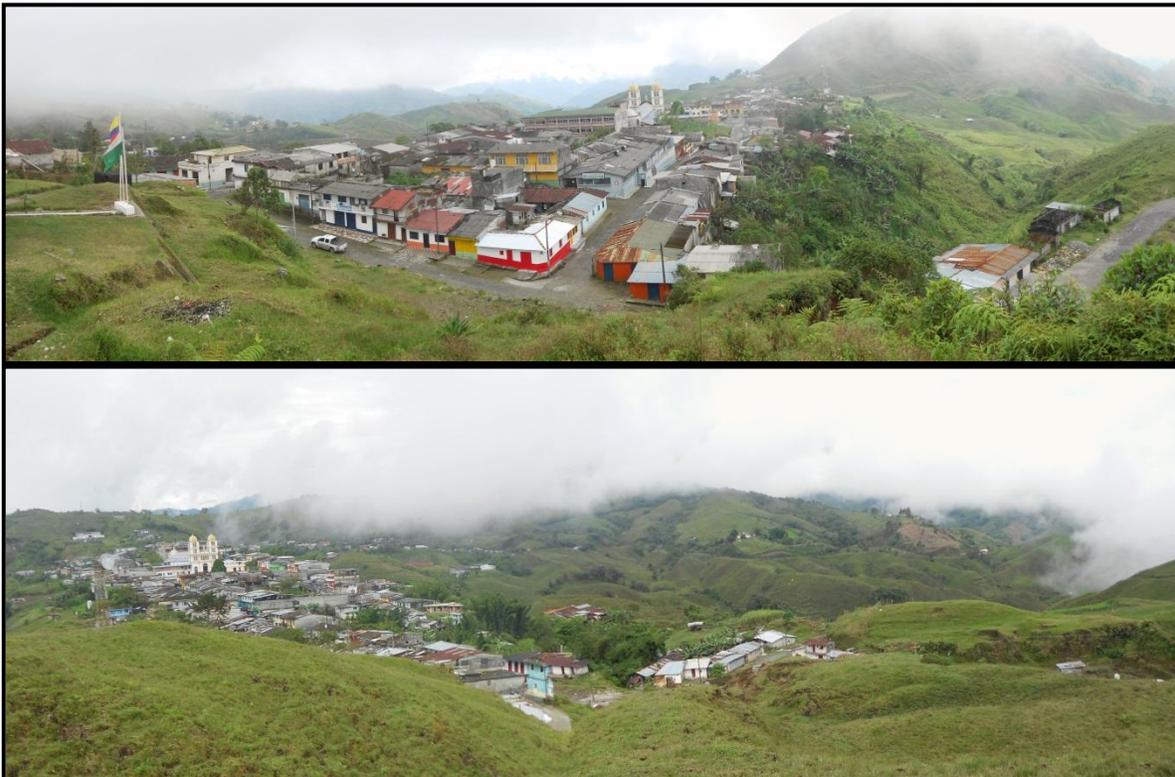
En la Figura 1.7 se observan dos panorámicas generales del corregimiento, que muestran un relieve ondulado en la parte central correspondiente a una cuenca sedimentaria con relieve invertido parcial recostada sobre el basamento ígneo plutónico del área, donde se forman las áreas más drenadas.

Figura 1.7 Panorámicas generales del corregimiento de Florencia, superior: vista hacia el norte, inferior: una vista hacia el sur.

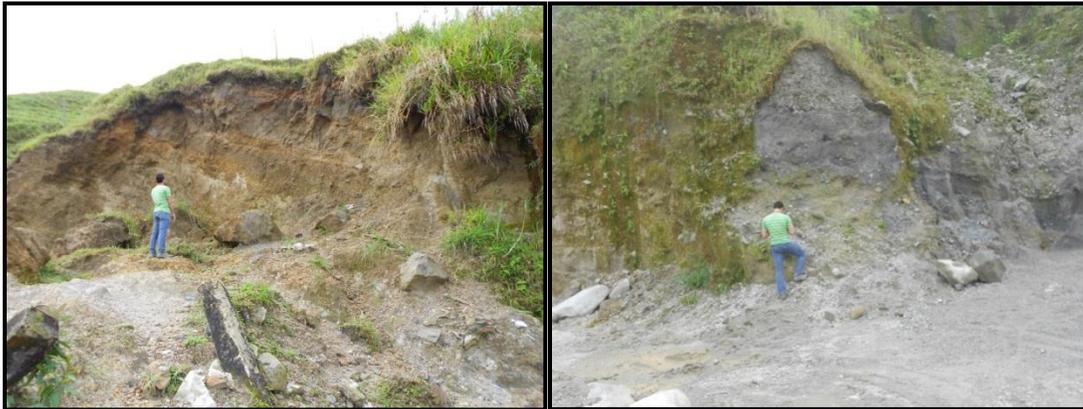
Figura 1.8. Foto Izquierda: Depósitos Piroclásticos Antiguos suprayaciendo los depósitos volcániclasticos de Florencia en la parte norte del corregimiento y, **Foto Derecha:** Depósitos Volcániclasticos en la parte sur del corregimiento.

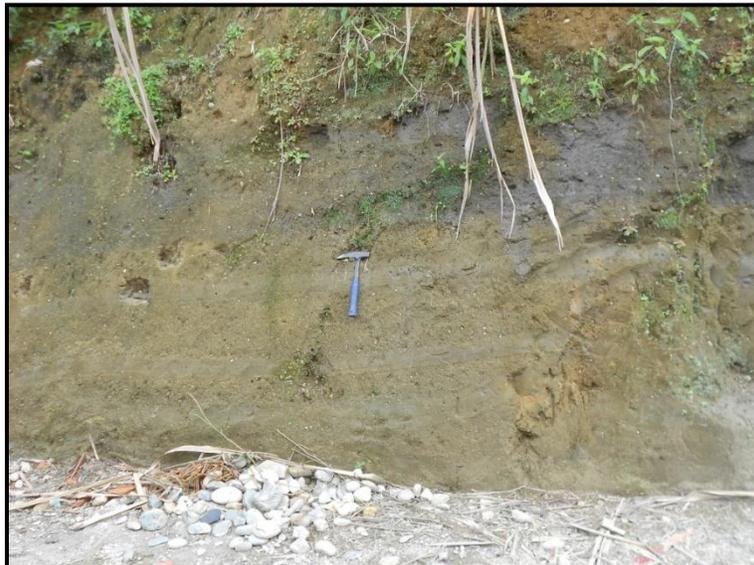
En la Figura 1.12 se muestra el perfil geológico del corregimiento San Diego, corresponde al conjunto de depósitos piroclásticos asociados a la formación del maar de San Diego hace aproximadamente 13.700 años, son un coset de depósitos de oleadas piroclásticas con capas centimétricas con diferentes tamaños de grano, más finos hacia la base y más gruesos al techo, que corresponden a diferentes explosiones freáticas asociadas a la formación del maar; la característica principal para la identificación es la composición de los fragmentos piroclásticos de los depósitos, que en un 95% corresponden a fragmentos del basamento metamórfico Paleozoico aflorante en la zona.

Figura 1.12 Perfil Geológico de los depósitos piroclásticos del maar en el Corregimiento de San Diego, el tamaño del martillo es de 0,32 m. hacia la base se observan depósitos de oleadas piroclásticas (evidenciadas por las estructuras sedimentarias asociadas) y al techo flujos piroclásticos de bloques y ceniza.

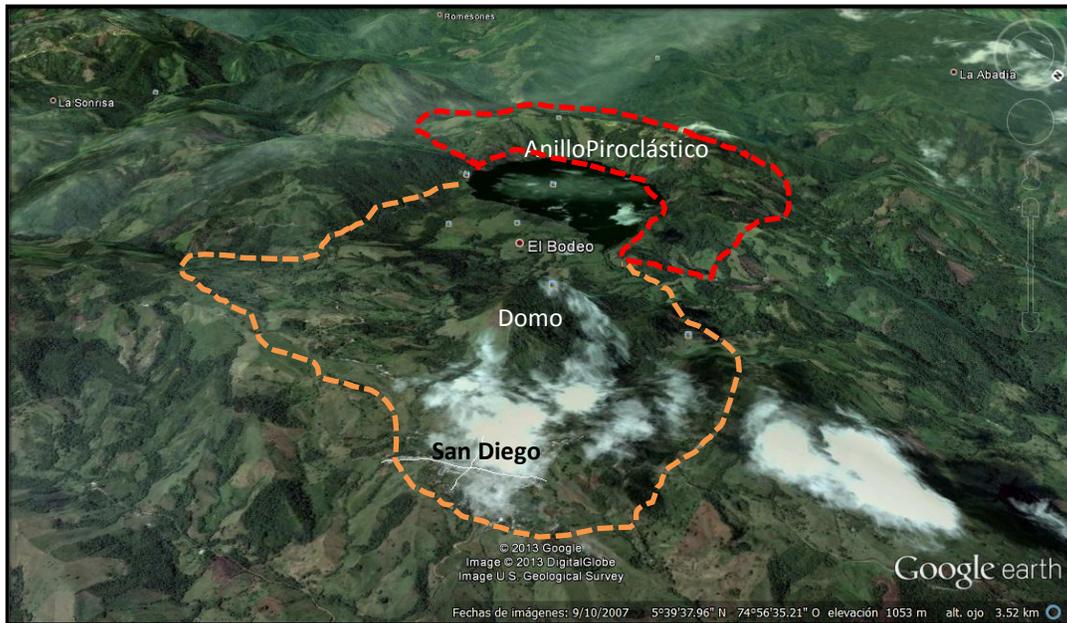
La extensión de los depósitos del maar se observa en la Figura 1.13 Los cuales se extendieron hasta unos 3 Km al Este del maar (cráter de explosión freática) actualmente ocupado por la Laguna del mismo nombre.

Figura 1.13 Imagen Google Earth donde se muestra en línea punteada amarilla la distribución de los depósitos asociados al maar de San Diego, y sobre ellos se localiza el corregimiento al oriente de la laguna, el cráter de explosión estaría localizado en la laguna, y al oeste de esta se puede definir el anillo piroclástico asociado al maar (en línea roja punteada).

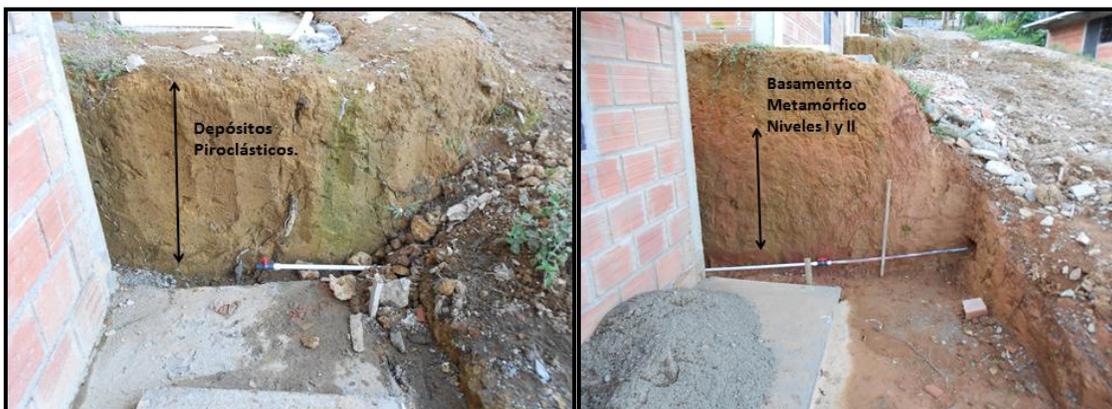
Figura 1.18. Unidades litológicas aflorantes dentro del corregimiento de Berlín.

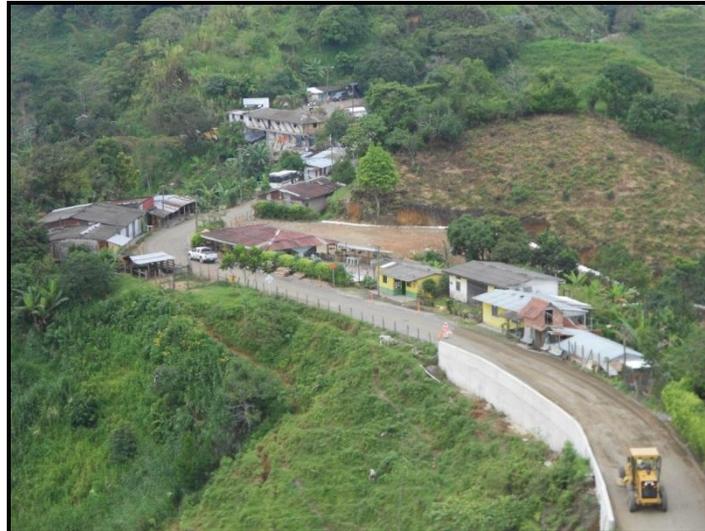
Figura 1.22 Panorámica del Caserío Rancholargo del municipio de Samaná, orientación de la foto hacia el SE, en primer plano se ve la vía que conduce al casco urbano de Samaná.

Las unidades de vivienda y construcciones comerciales se asientan principalmente sobre los depósitos piroclásticos en la parte sur del caserío donde las pendientes son más suaves; y en la parte norte, las viviendas están directamente sobre el basamento (niveles de meteorización I y II) pero donde cambia drásticamente la pendiente, ver Figura 1.22.

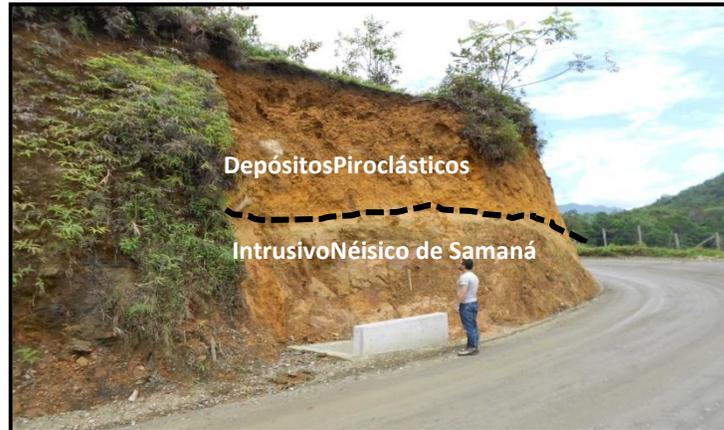
El perfil geológico representativo de este sector se muestra en la Figura 1.23., el basamento corresponde al Intrusivo Néisico de Samaná, corresponde a los niveles de meteorización I y II de un conjunto de rocas ígneas y metamórficas sintectónicas con bandeamientos de tamaños métricos, la cual está suprayacido por un coset de depósitos piroclásticos, hacia la base un depósito de flujo piroclástico muy alterado de color amarillo con fragmentos pomáceos y de bloques accidentales (rocas metamórficas e ígneas intrusivas) embebidos en una matriz de ceniza gruesa muy alterada donde se reconocen cristales de cuarzo bipiramidal. Y hacia el techo los depósitos corresponden a antiguos depósitos de caída piroclástica de color café claro y oscuro con estructuras pedológicas por la amplia actividad orgánica que ha afectado a la parte alta de estos depósitos.

Figura 1.23. Perfil Geológico del sector del Caserío Rancholargo del municipio de Samaná, orientación de la fotografía N65°, en la parte inferior el nivel I-II de alteración del Intrusivo Nésico de Samaná (Kins), donde se observan las texturas relicto de las bandas métricas intrusivas de composición intermedia rodeadas de bandas de esquistos cuarzo micáceos suprayacidos por un conjunto de depósitos de flujos piroclásticos.

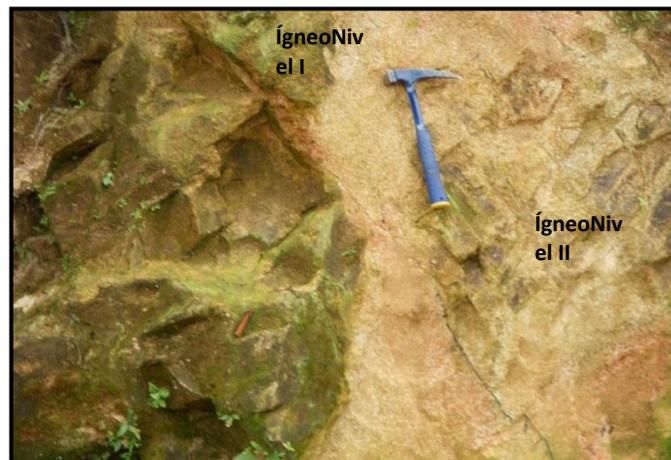
La geología del caserío de los Pomos corresponde a los niveles de meteorización I y II del Stock de Florencia, cubiertos por muy delgadas capas de los depósitos de flujo piroclástico antiguos, los cuales se observan en afloramientos dentro del caserío. Ver Figura 1.27.

El Nivel I corresponde a un nivel de hasta 15 m. de espesor que forma arenas gruesas de color amarillo a rojizo, el nivel II comienza a aflorar en la parte Norte del caserío cuando aparecen las bolas de meteorización y se distinguen las características texturales de la roca ígnea.

Figura 1.27. Nivel I y II (base del martillo) de meteorización del cuerpo plutónico aflorante en el área, Stock de Florencia.
