## **CONTRATO 292 CORPOCALDAS – GEOSUB S.A.S**

### **IDENTIFICAR Y CARACTERIZAR LA AMENAZA, VULNERABILIDAD Y RIESGO PARA LA CABECERA MUNICIPAL Y LAS ÁREAS DE DESARROLLO RURAL RESTRINGIDO**

#### **11. MUNICIPIO DE SAN JOSE**

**Manizales, 2013 - 2014**

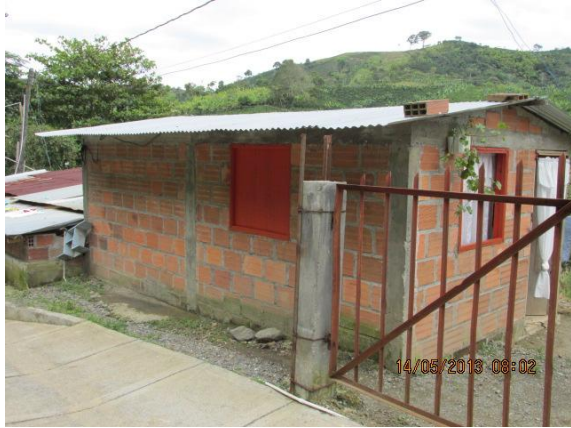
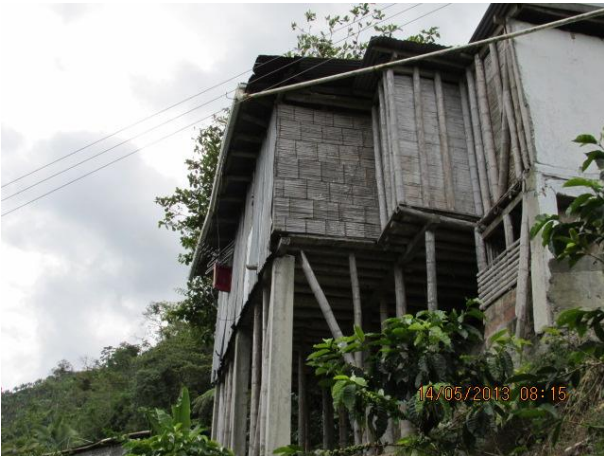
TIPOLOGIA DE VIVIENDA		
Mampostería y prefabricado	Tipo 1	% por caserío
Madera y materiales mixtos	Tipo 2	
Tapia pisada (adobe o bahareque)	Tipo 3	
NUMERO DE PISOS		
Edificación tipo 1	< 3 m	% por caserío
Edificación tipo 2	3-6 m	
Edificación tipo 3	> 6 m

TIPOLOGÍA DE VIVIENDA	CANTIDAD	%

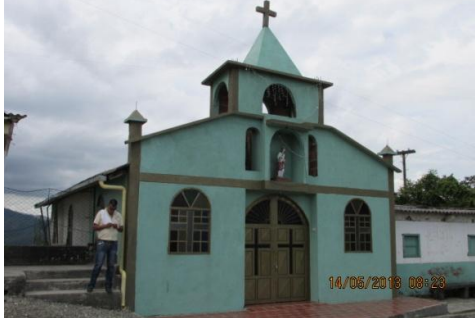
<p>Edificación tipo 3 (10%)</p>	<p>&gt; 6 m</p>

**Figura 11.4** Panorámica de tipologías constructivas y ocupación de zonas de ladera en Caserío La Quebra de Santa Bárbara
