CONTRATO 292 CORPOCALDAS – GEOSUB S.A.S

**IDENTIFICAR Y CARACTERIZAR LA AMENAZA,
VULNERABILIDAD Y RIESGO PARA LA CABECERA MUNICIPAL Y
LAS ÁREAS DE DESARROLLO RURAL RESTRINGIDO**

20. MUNICIPIO DE VILLAMARIA

Manizales, Diciembre de 2013

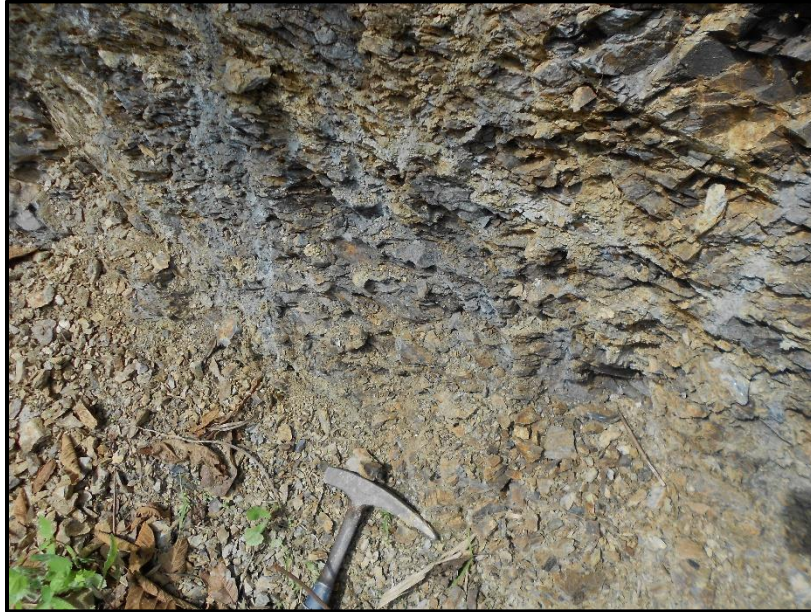
En el centro poblado de Río Claro antiguo aflora el basamento metamórfico del Complejo Cajamarca compuesto por paquetes gruesos cuarzo-micáceos muy cizallados, ver Figura 20.19. Los esquistos se presentan medianamente meteorizados definiendo el Nivel II de meteorización.

Figura 20.19. Detalle de los esquistos cuarzo-micáceos del Complejo Cajamarca localizados en la entrada sur-occidental del centro poblado.

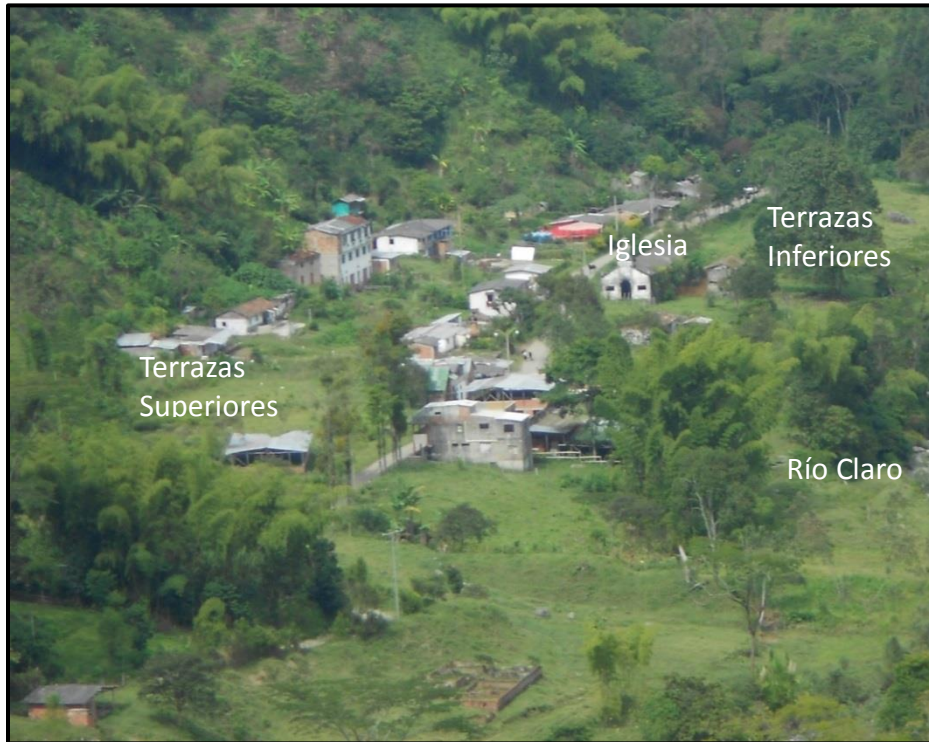
Figura 20.20. Detalles de los diferentes niveles de terraza, agrupadas en inferiores y superiores en la margen izquierda de Río Claro. Dirección de la Fotografía N290°. Los flujos de escombros relacionados con la erupción del 13 de noviembre de 1985 subieron hasta la iglesia en la parte central del centro poblado.

También en el sector oriental la parte central del centro poblado hubo hace siete años un deslizamiento que afectó el sector de la Iglesia, ver Figura 20,20. Entonces fuera de la amenaza alta por lahares, el centro poblado también tiene amenaza alta por deslizamientos.

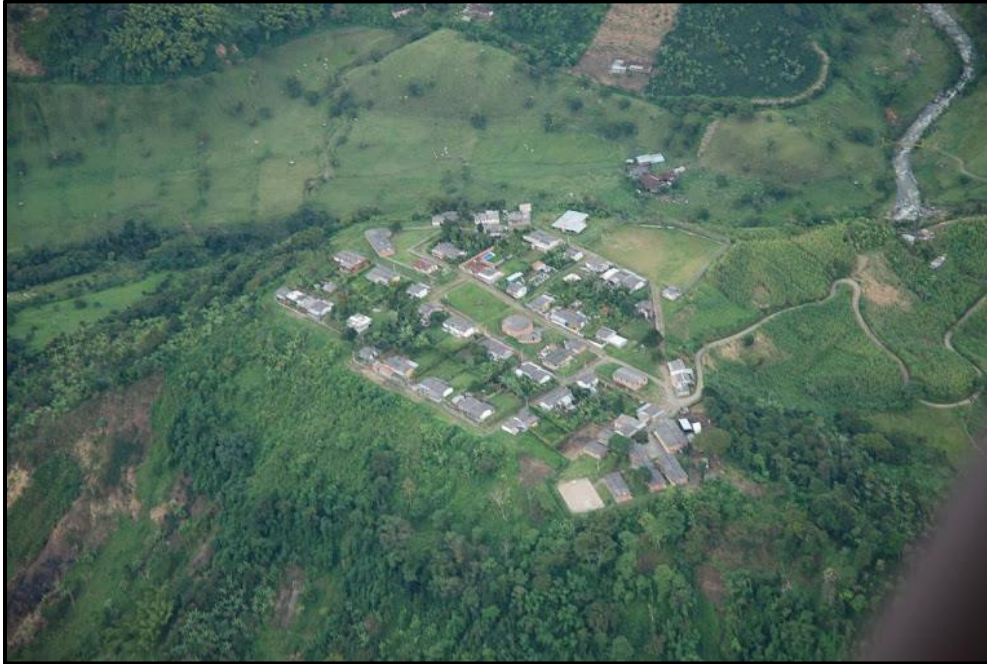
En la Figura 20.22, se muestra la meseta donde se localiza el centro poblado, esta constituye un remanente de la parte más densa del flujo piroclástico que relleno los valles aledaños al Volcán nevado del Ruiz, y ahora se observan solo mestas aisladas paralelas a los drenajes mayores de los ríos Claro, Molinos y Chinchiná. Este centro poblado fue el resultado del traslado del centro poblado Río Claro Antiguo, afectado por los lahares de la erupción del 13 de Noviembre de 1985 del Volcán Nevado del Ruiz.

Figura 20.22. Fotografía aérea oblicua del centro poblado de Río Claro Nuevo (2012) tomada en dirección aproximada N60°. ⁷

Debido al intenso desarrollo urbanístico que ha tenido este centro poblado y al ocuparse toda la zona plana, han comenzado a observarse deslizamientos sobre las ladera de pendientes muy altas, como se observa en el sector suroccidental en la Figura 20.22., aunado a esto, está la disposición de basuras y escombros en los límites de la parte plana, lo cual en un futuro puede aumentar el número y el volumen de los eventos de remoción en masa.

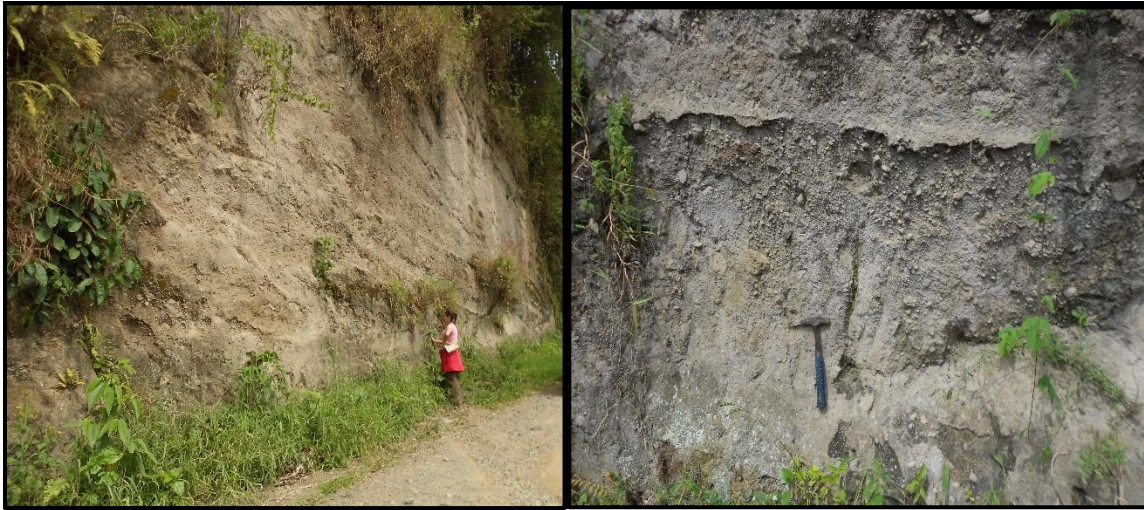
Figura 20.23. Izquierda: Talud a la entrada de Río Claro Nuevo, mostrando el aspecto del depósito de flujo piroclástico de Río Claro- Molinos. (Dirección de la fotografía N95°). **Derecha:** Detalle del depósito de flujo piroclástico mostrando una zona de concentración de pómez.

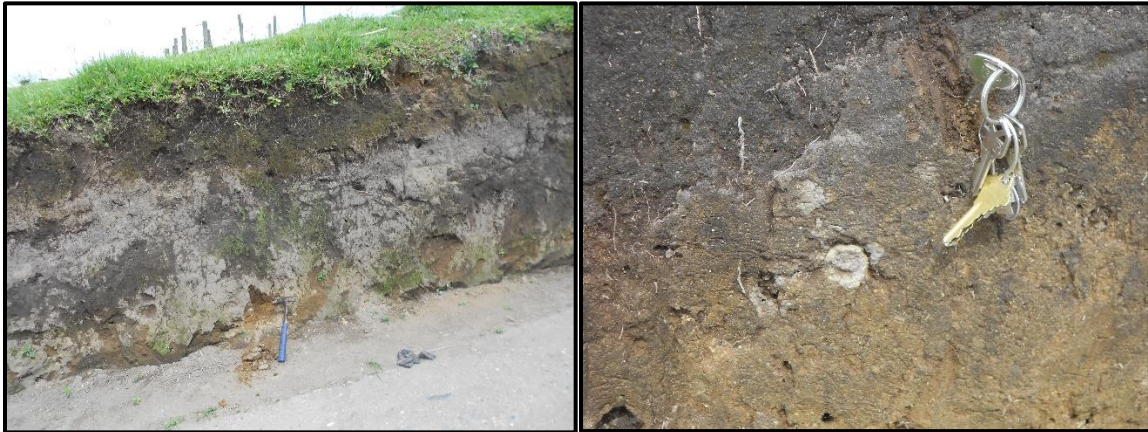
Es la unidad litológica que aflora en toda la extensión del centro poblado de Río Claro Nuevo suprayaciendo directamente los depósitos de la parte densa del depósito de flujo piroclástico de Río Claro-Molinos, se observó su disposición en diversos cortes de la parte central del poblado, ver Figura 20.24.

Por ser tan plana el área del centro poblado sólo se observó el depósito de flujo piroclástico (Qto) superior, el cual en el centro poblado de Río Claro Nuevo puede alcanzar un espesor hasta de 5 m. Como se muestra en la Figura 20.24 el depósito cubre la topografía, e infrayace un horizonte húmico de 0,6 m y corresponde a un depósito relacionado con una corriente de densidad piroclástica muy diluida correlacionable con el Depósito Volcánico de La Cabaña (edad: ~0,89 Ma) descrito por Borrero et al. (2005), es deleznable, masivo, de color café claro a café oscuro, aunque con pequeñas variaciones internas en el tamaño de grano, variando de limo a arena media. El depósito presenta una proporción de cristales entre un 40 y 60% y con una asociación mineralógica de cuarzo, anfíbol, plagioclasa, muscovita y biotita, y fragmentos de pómez.

Figura 20.24. Perfil geológico de los depósitos de flujos piroclásticos del centro poblado de Llanitos, **Izquierda:** corte en la vía de acceso a la parte más alta, con la cancha de fútbol de hasta 1,8 m de altura donde se observa un solo nivel de los depósitos a **la derecha:** detalle del tamaño de grano fino del depósito, y presencia de crotovinas (nidos de insectos de formas redondeadas).

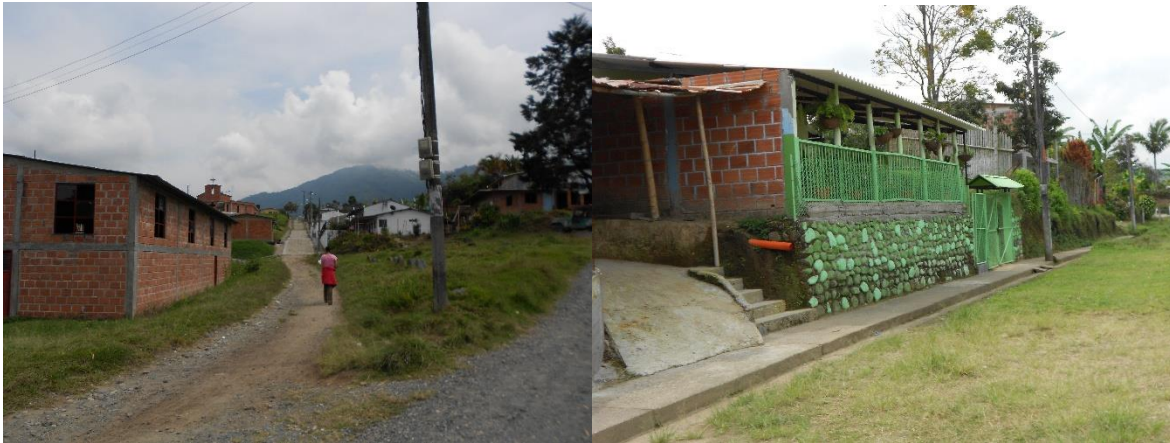
Figura 20.25. Izquierda: Parte central del caserío Río Claro. **Derecha:** Típica vivienda en el caserío.

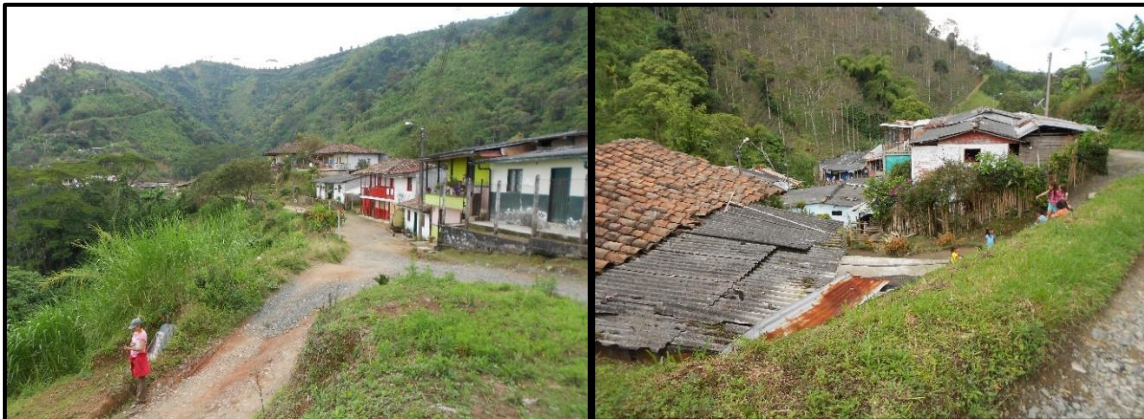
orientación E-W, ver fotografía de la izquierda en la Figura 20.26, y luego hacia el oriente la cuchilla toma dos direcciones, una hacia el norte y otra hacia el sureste, en la cuchilla con dirección N-S, es donde localizan un mayor número de viviendas en el sector, ver fotografía de la derecha en la Figura 20.26. El perímetro de este centro poblado está delimitado solo a la parte alta y plana de las cuchillas.

Figura 20.26. Panorámicas del sector occidental (**Izquierda**) y del sector Norte (**Derecha**) del centro poblado Los Cuervos. (Noviembre 2013).

bahareque y material y, los pisos son principalmente en arena o gravilla y techos de teja de barro y algunos en eternit, ver Figura 20.26, con alturas principalmente entre 0 y 3 m y en el sector central algunas casas alcanzan hasta 6 m. En las características socioeconómicas se destacan que la mayoría de los habitantes tiene salud subsidiada por el Sisben, el nivel de educación es primario, los ingresos de las familias son muy bajos menores a un salario mínimo, y las edades muy variables predominando los adultos y los jóvenes.

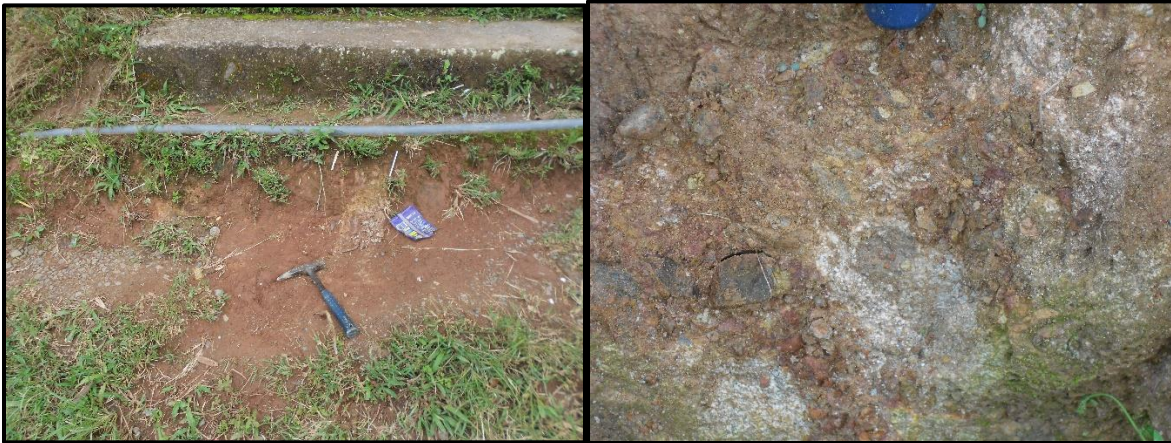
El Nivel I de meteorización aflora en la parte occidental y media del centro poblado Los Cuervos, debido al espesor de la cubierta piroclástica (Qt₀), y corresponde a la parte más alta del perfil de meteorización del basamento metamórfico y puede tener espesores métricos de color rojizo y con tamaño de grano limo arenoso y permeabilidad media (Figura 20.28, izquierda). En el nivel II de meteorización se observó solamente en el sector más occidental, en los alrededores de la cancha de fútbol, en este nivel se reconocen aún las texturas y estructuras de la metagabro del Stock de Chinchiná-Santa Rosa (Figura 20.28, derecha) y presenta una textura moteada por la alteración.

Figura 20.28. Niveles I (**Izquierda**) y II (**Derecha**) de Meteorización de los gabros del Stock de Chinchiná-Santa Rosa (alto de la fotografía: 0,6 m).

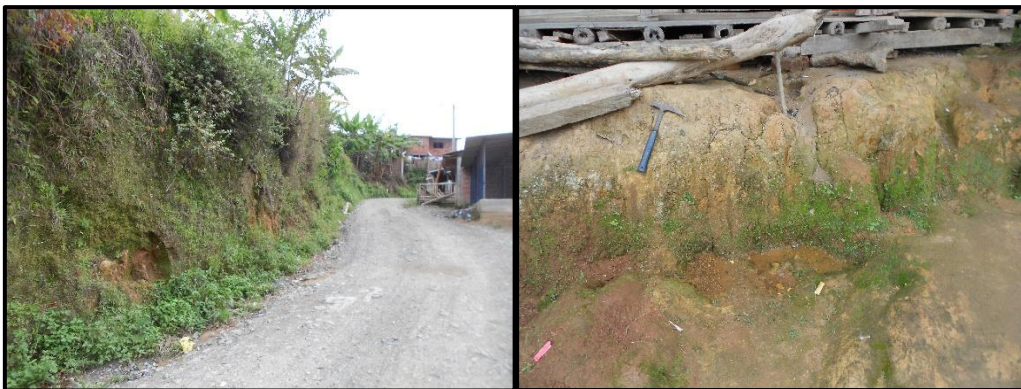
Es la unidad litológica que aflora casi exclusivamente en la parte oriental del centro poblado, ver Figura 20.29, izquierda, ya que en la parte central se acuña rápidamente y solo alcanza espesores sub-métricos, ver Figura 20.29, derecha.

Figura 20.29. **Izquierda:** Perfil geológico de los depósitos de flujos piroclásticos donde alcanzan los 3 m de espesor. **Derecha:** detalle del depósito de flujo piroclástico discordante sobre el nivel I de meteorización del basamento de gabros, con un espesor de 0,5 m.

Los depósitos de flujos piroclásticos (Qto) en el centro poblado corresponden al nivel superior de los depósitos descritos en el centro del departamento de Caldas, y puede alcanzar un espesor hasta de 3,5 m (ver Figura 20.29 izquierda), corresponde a un depósito relacionado con una corriente de densidad piroclástica
