## **CONTRATO 292 CORPOCALDAS – GEOSUB S.A.S**

### **IDENTIFICAR Y CARACTERIZAR LA AMENAZA, VULNERABILIDAD Y RIESGO PARA LA CABECERA MUNICIPAL Y LAS ÁREAS DE DESARROLLO RURAL RESTRINGIDO**

#### **12. MUNICIPIO DE VITERBO**

**Manizales, 2013-2014**

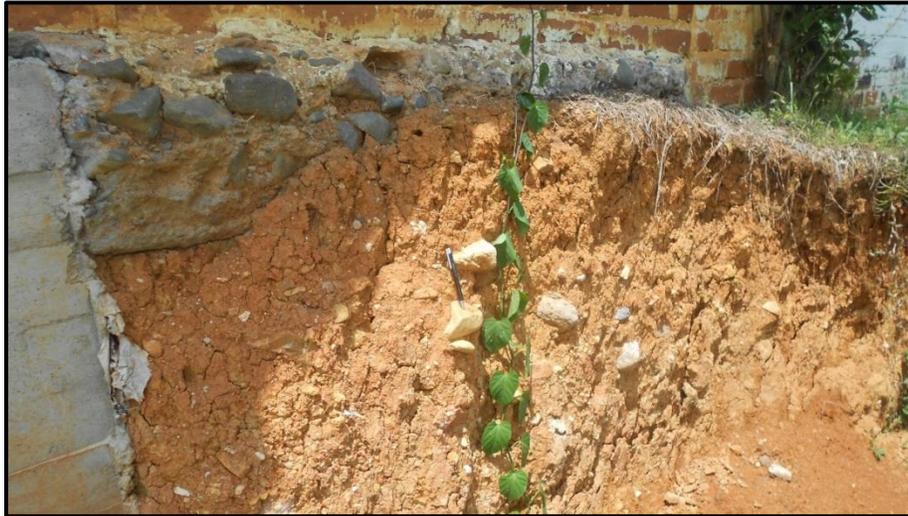
**Figura 12.4**Detalle de los sedimentos de Viterbo, asociados a la Formación La Paila, que consisten de conglomerados con intercalaciones de arcillolitas

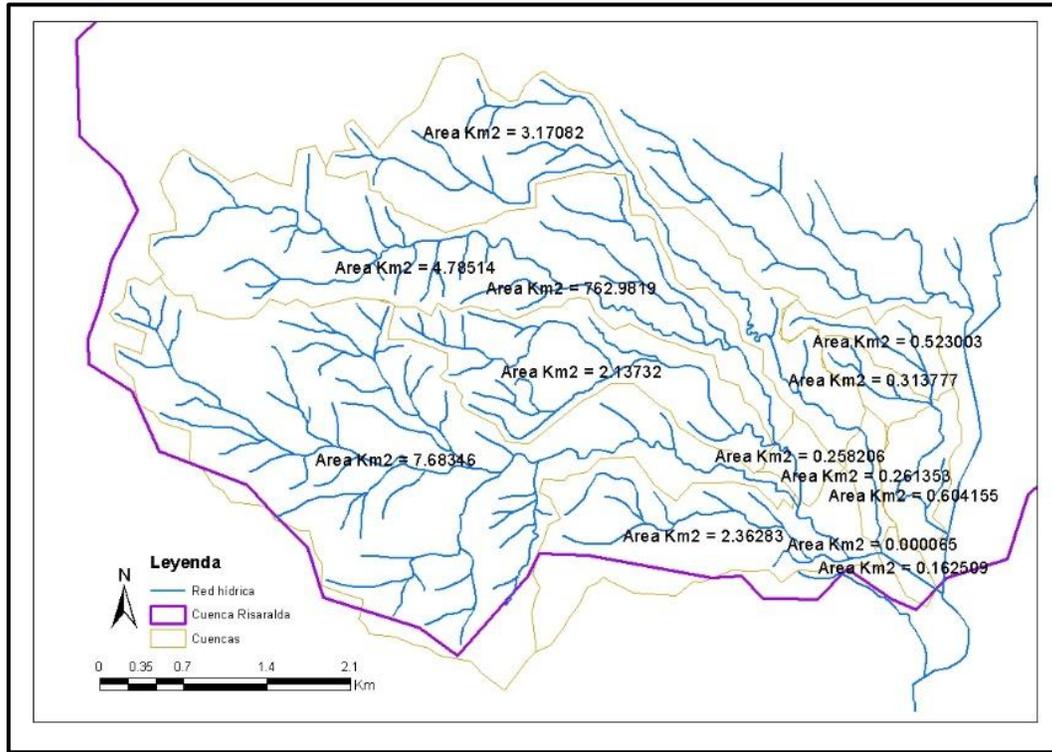
**Figura 12.8.** Cuencas hidrográficas del municipio de Viterbo.

El total de corrientes es recogido pro doce (12) subcuencas de diversos tamaños y características morfométricas (ver **Figura 12.8**), razón por la cual en el proceso de modelación hidráulica se aplican diferentes métodos que se ajusten a las particularidades de cada una de ellas. En la **Tabla 12.2** se muestran los resultados obtenidos y en archivo adjunto (digital) se encuentran consignadas las memorias de cálculo respectivas para cada subcuenca.

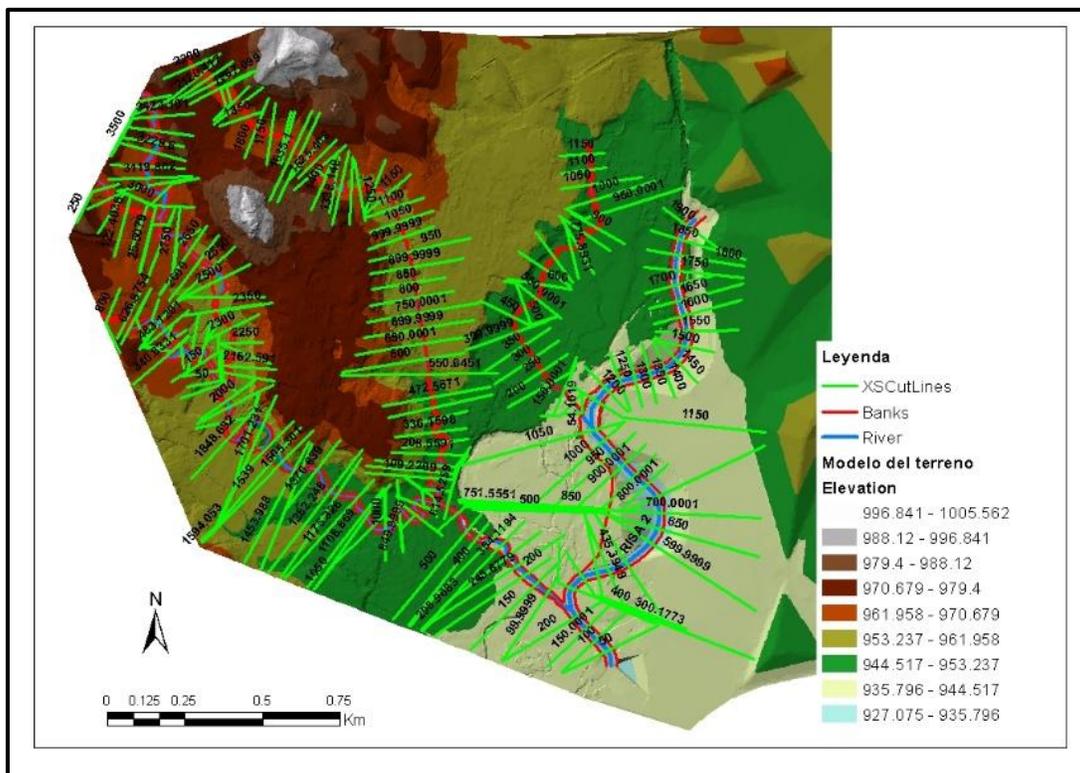
**Figura 12.9.** Modelo hidráulico del municipio de Viterbo.

canalizado mediante box-culvert, se hizo necesario la realización de dos (2) modelos hidráulicos: uno con el box culvert funcional y el segundo, con la situación crítica de que este se encuentre tapado (flujo obstruido) a la entrada, caso que ya se ha presentado en el municipio generando inundaciones sobre las zonas aledañas a la corriente. La **Figura 12.9** muestra el modelo hidráulico del municipio de Viterbo Caldas.

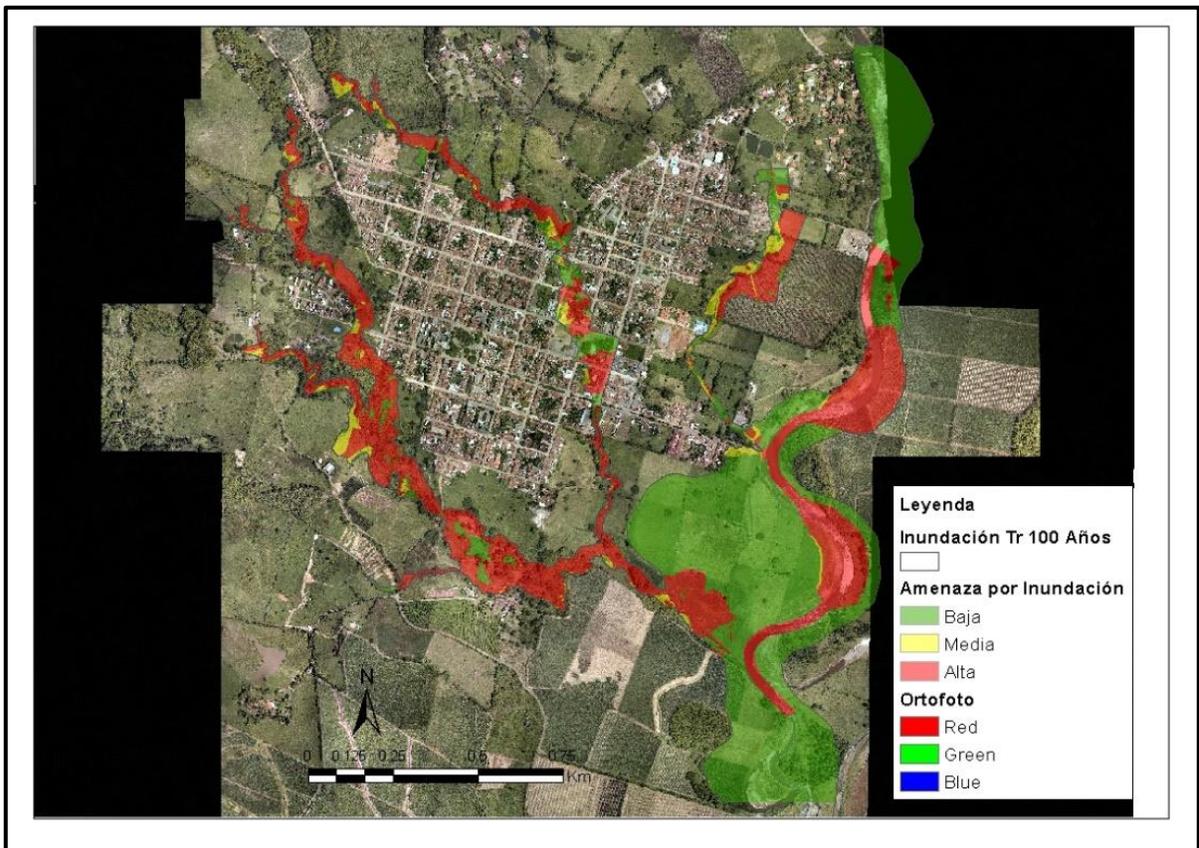
**Figura 12.10.** Zonificación de la amenaza por inundación en el municipio de Viterbo (Caldas).

La zonificación de amenaza por inundación se realiza combinando y reclasificando los mapas de velocidad y calado de los dos escenarios modelados. Los resultados obtenidos en el río Risaralda, donde el nivel de amenaza que predomina en muchas zonas es bajo tiene un alto grado de incertidumbre por la fuente de información topográfica utilizada en el modelo de este sector, mientras que las demás corrientes evidencian las realidades reportadas en el municipio por procesos de inundación asociados al incremento de las precipitaciones en las temporadas invernales. La **Figura 12.10** muestra los resultados de la zonificación de la amenaza por inundación en el municipio de Viterbo, notándose que las manchas de inundación de las Quebradas Limones y Mellizos son las más críticas, en razón a los grupos poblacionales asentados en sus zonas perimetrales. Es importante notar que las zonas circunvecinas a las confluencias de drenajes

(Limonés con Mellizos y Limónes-Mellizos con Risaralda) se convierten en los escenarios más complejos desde el punto de vista hidráulico, razón que amerita que los procesos de expansión territorial de la cabecera municipal tengan restricciones hacia la zona sur-oriental del territorio.

Finalmente, debe establecerse una política urbana clara en la cabecera municipal que evite en el futuro de corto y mediano plazos, que la problemática asociada al tramo canalizado de la Quebrada Mellizos se convierta en un asunto inmanejable para las autoridades locales, dado que según reportes de la comunidad y las mismas autoridades locales, el box-couvert presenta deficiencias no sólo hidráulicas sino también estructurales.
