ASUNTO: Respuesta a PQR No. 2023-EI-00008189. Actualización recomendaciones oficio 2021-IE-0003341. Vereda La Cuchilla del Salado. Municipio de Manizales

En atención a su solicitud, se efectuó visita de verificación el día 17 de mayo de 2023, en la cual se realizaron las siguientes observaciones:

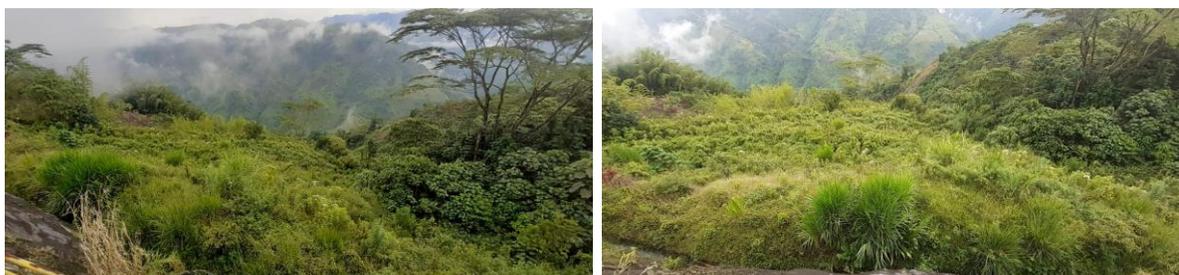
- Se pudo observar que la zona se ha revegetalizado de manera natural, observándose el crecimiento de rastrojo de porte bajo.

Zona revegetalizada de manera natural.

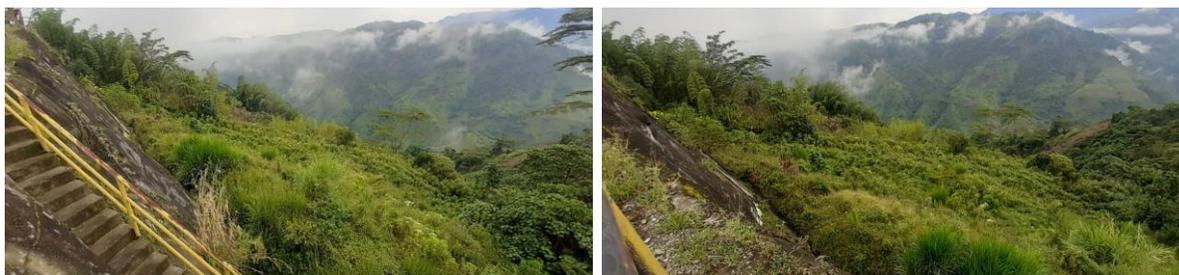
- De igual manera, se pudo observar que el área con tratamiento geotécnico presente en la zona, se encuentra en buenas condiciones y sin evidencias de inestabilidad en sus alrededores, tal como se observa en las imágenes que se presentan a continuación.

ATG en buenas condiciones.

De acuerdo a lo anteriormente mencionado, se puede concluir que el proceso erosivo descrito en el oficio No. 2021-IE-0003341, no ha remontado hacia la ATG, no obstante, se reiteran las recomendaciones efectuadas en el mismo las cuales fueron las siguientes:

- *Debido a la complejidad de la problemática, se recomienda que se adelanten estudios geológicos, geotécnicos e hidráulicos, que permitan establecer con claridad las causas de los fenómenos de remoción en masa y las intervenciones que se deben implementar en la zona afectada por el proceso de inestabilidad.*

- *Realizar monitoreo e instrumentación topográfica en la zona, con el fin de detectar la velocidad del movimiento y dirección preferencial, a fin de poder adoptar otras medidas de tipo preventivo y la cercanía del movimiento a la ATG.*

- *Mantener un monitoreo continuo sobre el área afectada y en caso de presentarse grietas, afloramientos, hundimientos o desprendimientos, evacuar las viviendas y dar aviso a la Unidad de Gestión de Riesgo Municipal (UGR) o al Cuerpo Oficial de Bomberos de Manizales.*

- *Implementar obras para el manejo de las aguas lluvias de escorrentía en la corona del deslizamiento, con el fin de evitar en lo posible el ingreso de estas escorrentías al cuerpo del deslizamiento.*
