NOTIFICACIÓN POR AVISO

Referencia: Exp. N° 2023-169 – Auto No 2023-2080 del 27 de noviembre de 2023. Por el cual se ordena la apertura de un procedimiento sancionatorio ambiental.

AUTO NÚMERO 2023-2080

**“POR EL CUAL SE ORDENA LA APERTURA DE UN PROCEDIMIENTO
SANCIONATORIO AMBIENTAL”**

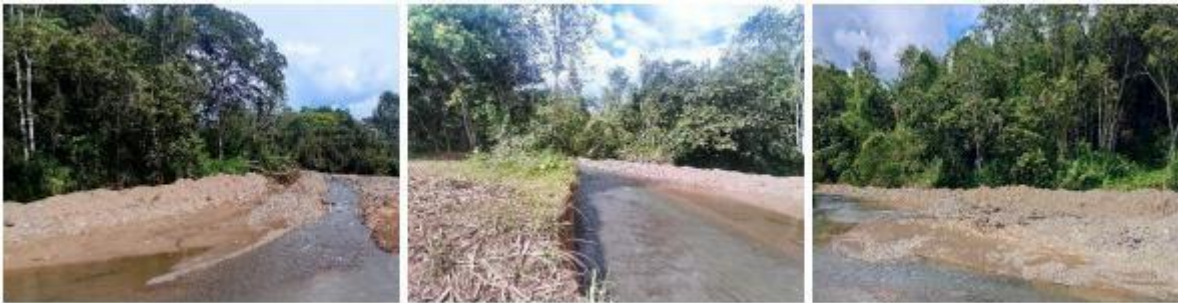
Oficios generados respecto al caso: No. 2023-IE-00002234 y 2023-IE-00019652
Por medio del oficio No. 2023-IE-00002234 del 28/01/2023, se puso en conocimiento de la administración municipal del municipio de Viterbo, la construcción de “un jarillón en la parte media del cauce, en un tramo aproximado de 100 metros... De acuerdo al denunciante, la actividad, al parecer, fue realizada a mediados de enero, usando maquinaria amarilla. Para la construcción de este elemento, se usó material propio del cauce, hasta alcanzar una altura promedio entre 1.5 y 2 metros”.

Estado del sector, registrado en el oficio No. 2023-IE-00002234.

En este informe técnico se menciona que los jarillones están generando que el flujo de la corriente se concentre sobre la margen izquierda, afectando la orilla, ya que se están incrementando los procesos erosivos. Es importante precisar que intervenciones como las realizadas, deben ser previamente concertadas con los propietarios de predios de ambas márgenes del río, teniendo en cuenta consideraciones técnicas relacionadas con la geomorfología fluvial propia de este tipo de corrientes, a fin de elegir la mejor ubicación, longitud y magnitud de este tipo de estructuras.

En el oficio No. 2023-IE-00019652, se consignan las observaciones de una nueva visita realizada al sector el día 05 de julio del 2023, en la cual se menciona que aún persiste la construcción del jarillón dispuesto sobre el cauce natural, lo cual está acrecentando procesos erosivos sobre la margen izquierda del río, afectando un predio destinado al cultivo de caña. Durante el recorrido en el sector, se evidencia cierto crecimiento de vegetación sobre los jarillones, sin embargo, se identifican puntos con nuevas disposiciones de material, indicando actividad reciente en el lugar con el fin de seguir conformando este elemento.

Ante el posible trámite de un permiso de ocupación de cauce por parte del presunto infractor, se debe mencionar que esta actividad NO sería aprobada, teniendo en cuenta su ubicación respecto al cauce y las dimensiones en relación al ancho del cauce, además, como ya se indicó, generando afectaciones obre la margen opuesta en razón al estrechamiento de la sección libre del cauce, lo que conlleva a un aumento en la velocidad de la corriente y con ello, el aumento de los procesos de erosión lateral de orillas. Por tanto, se recomienda aplicar una medida preventiva deteniendo no sólo la construcción del jarillón, sino el retiro de lo construido.
